## 葛袋地区説明会

令和7年6月5日

荒川上流河川事務所

# 1. 入間川流域緊急治水対策プロジェクトの進捗状況について(R7.5末時点)

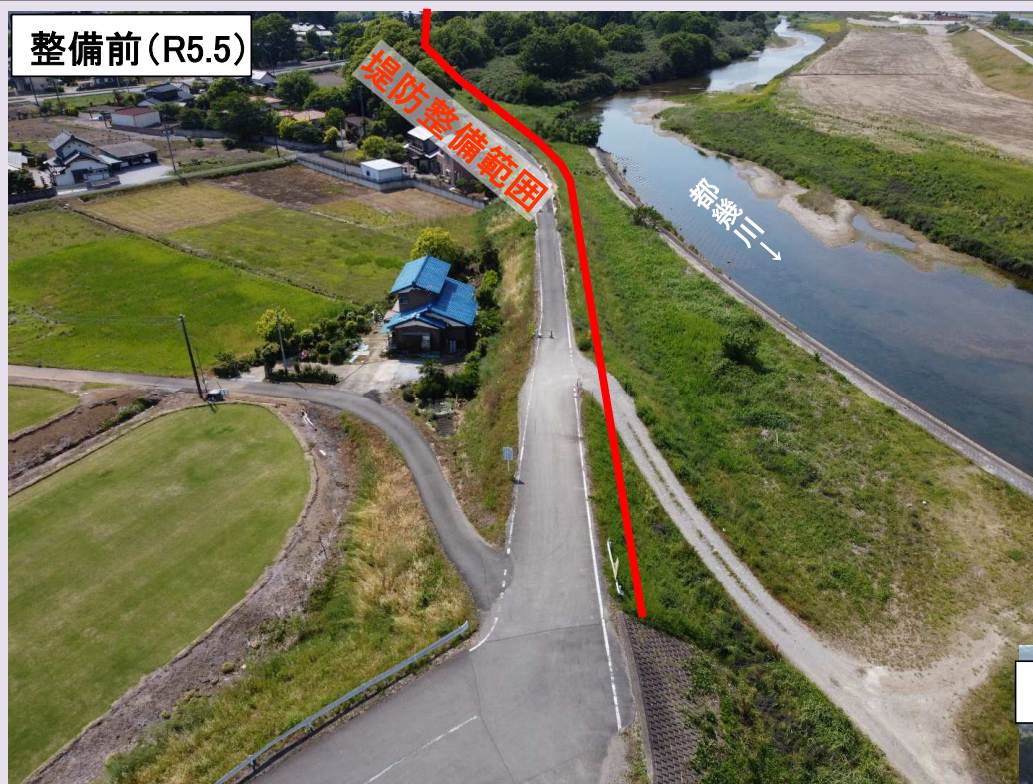
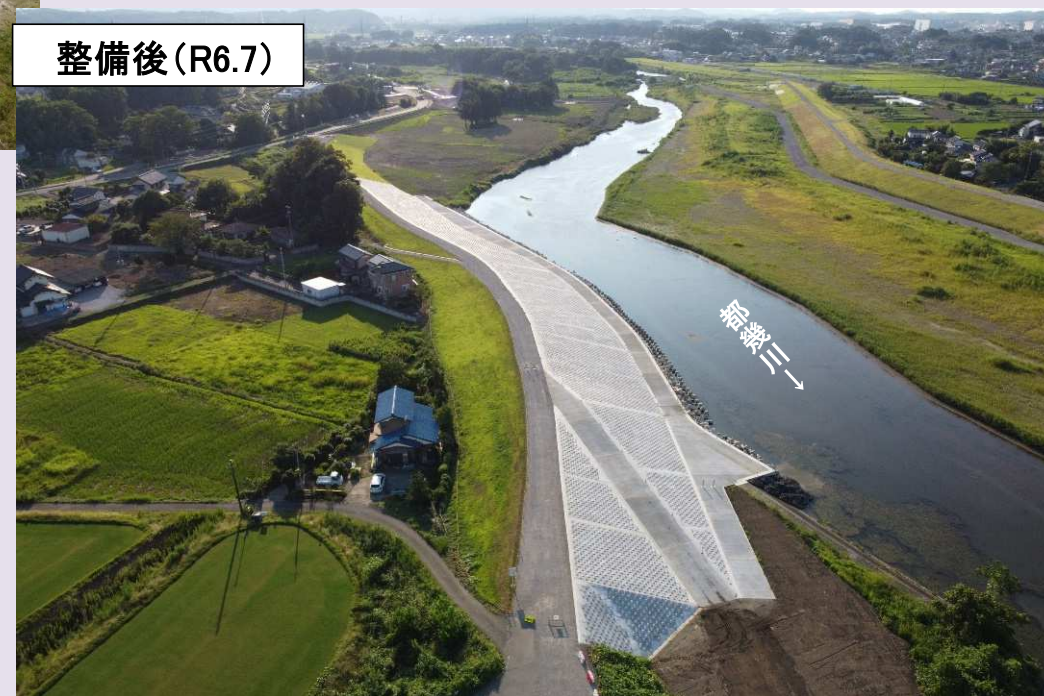
都幾川右岸 葛袋地区

堤防整備

河道掘削

整備前 (R5.5)

整備後 (R6.7)

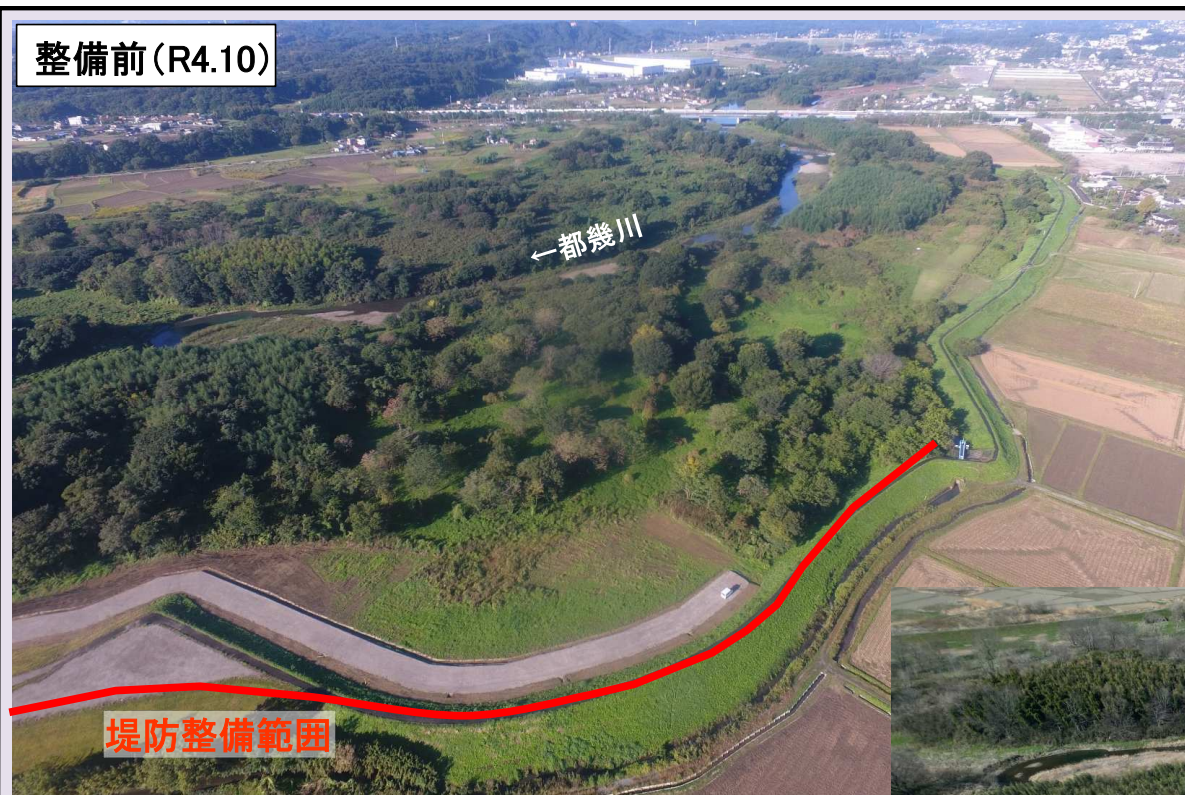
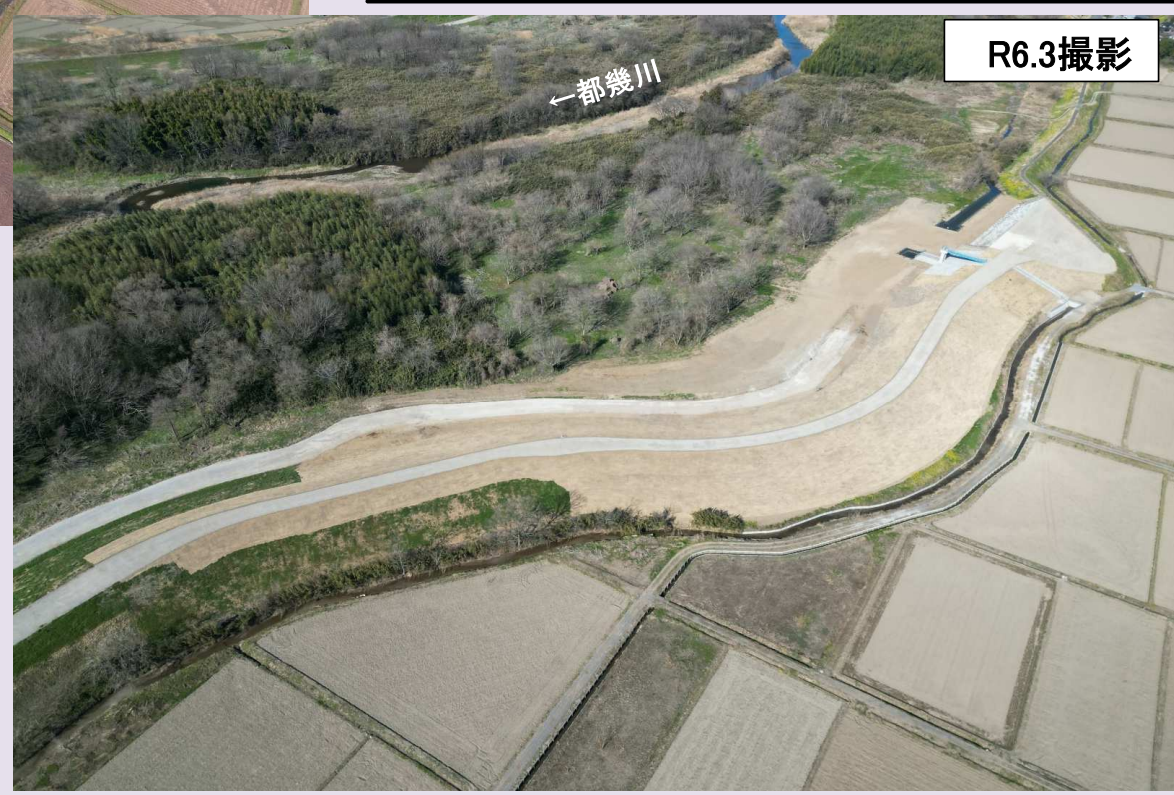
### 都幾川左岸 下青鳥地区

整備前(R4.10)

R6.3撮影

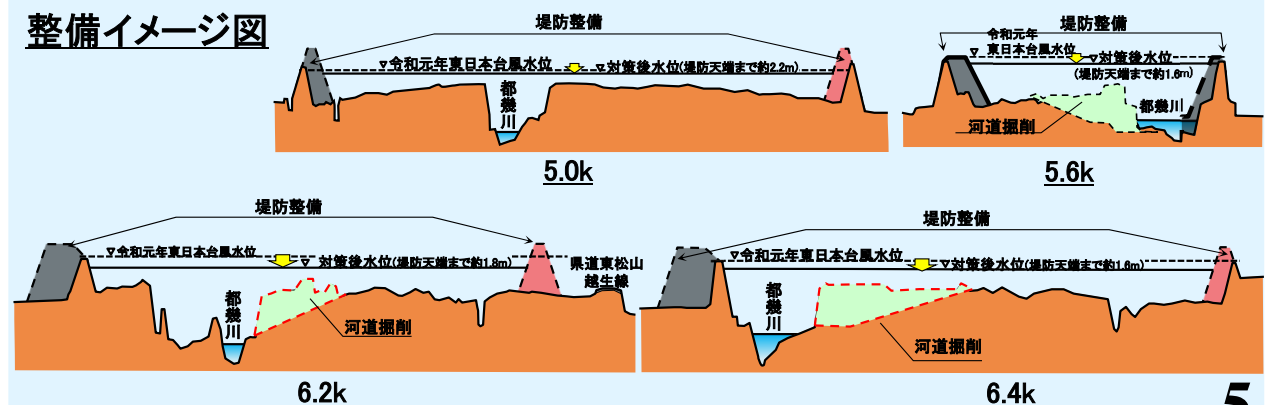
### 整備イメージ図

堤防整備: 洪水で溢れたり、堤防が壊れないよう必要な高さ・幅を確保します。  
河道掘削・樹木伐採: 流れやすくすることで、洪水時の川の水位を低くします。

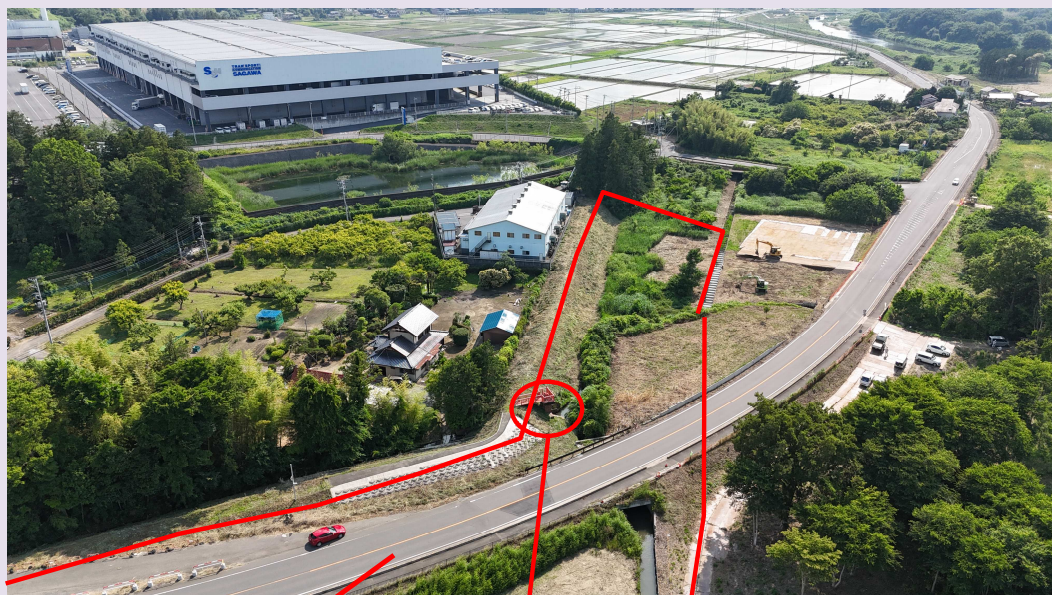
整備前(R6.5)

堤防整備箇所

奈目曾樋管

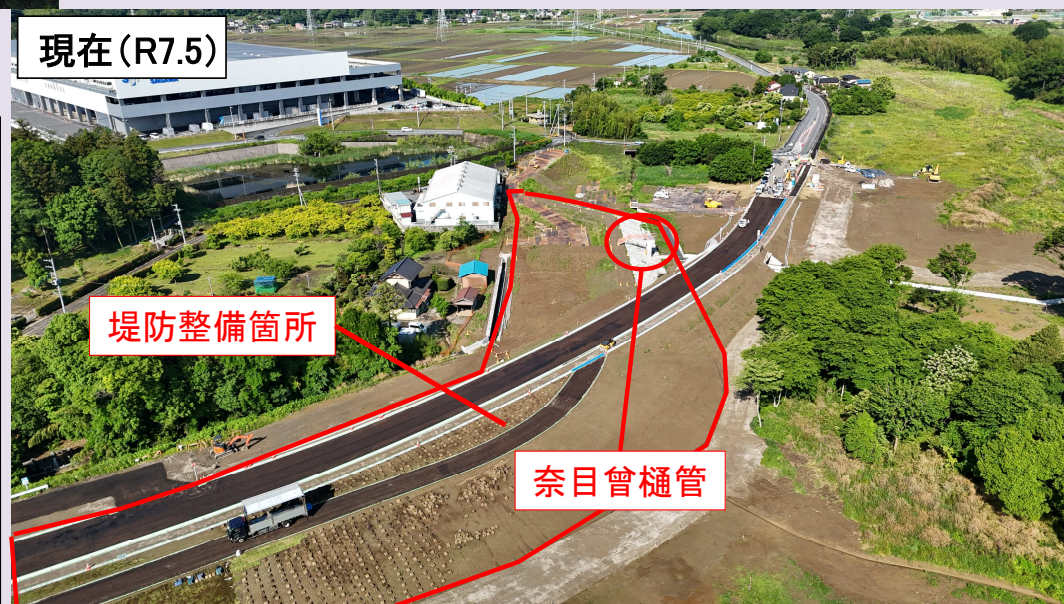
現在(R7.5)

堤防整備箇所

奈目曾樋管

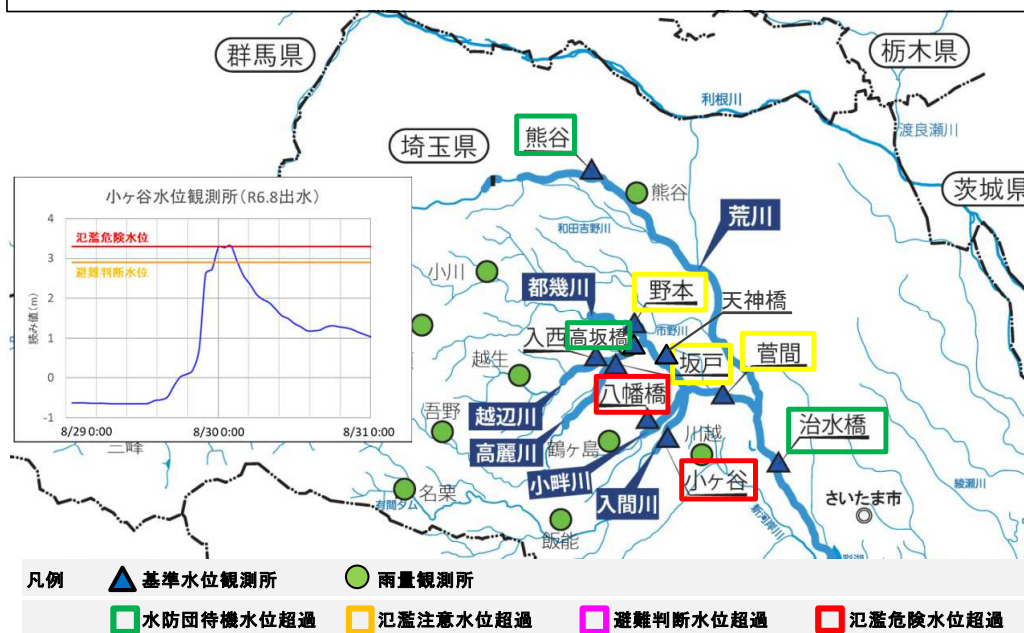
■8月29日の降雨により、入間川流域の入間川(小ヶ谷水位観測所)と小畔川(八幡橋水位観測所)において、氾濫危険水位を超過。

■令和6年8月31日 13:00 までの最高水位 (水位は速報値)

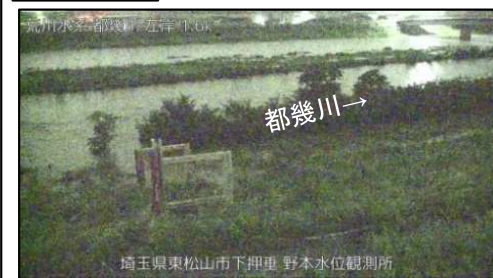
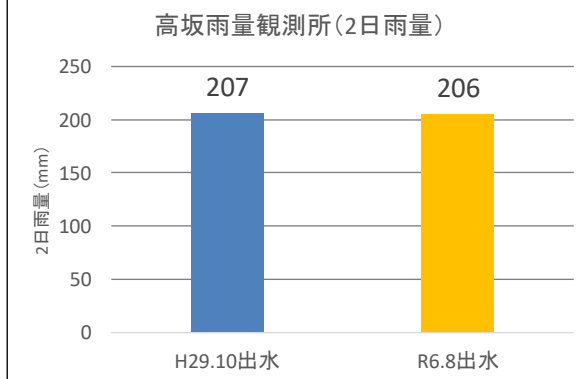
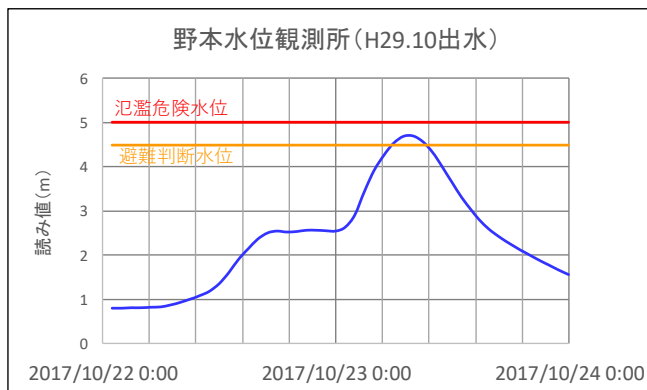
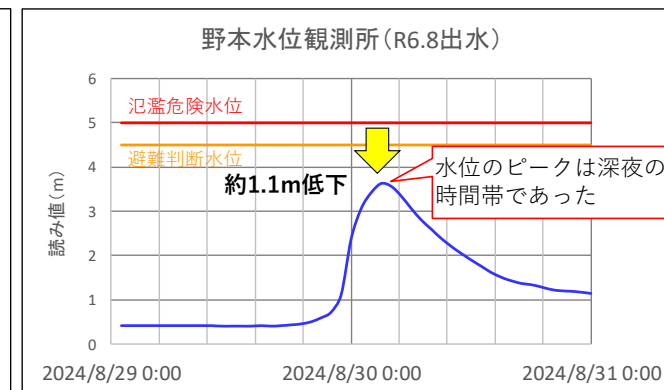
R6.8.30 3時10分(野本観測所)

■令和6年台風第10号と2日雨量が同程度の平成29年10月洪水では野本水位観測所(都幾川)で避難判断水位を超過していたが、今次出水では避難判断水位に達することなく、深夜の時間帯での高齢者等避難の発令を回避することができた。

※H29、R6ともに氾濫危険、避難判断水位は現時点のもの、R6.8出水の観測データは速報値

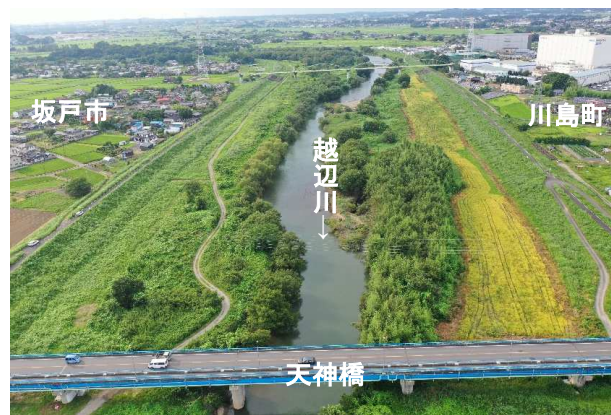
<R3.7(着手前)>

越辺川 天神橋上流付近
