多摩川緊急治水対策プロジェクト河川流域における対策（河川改修）について

多摩川緊急治水対策プロジェクト<堤防整備（世田谷区玉川地区）>

多摩川緊急治水対策プロジェクト<河道掘削>

多摩川緊急治水対策プロジェクト <大丸用水堰改築>

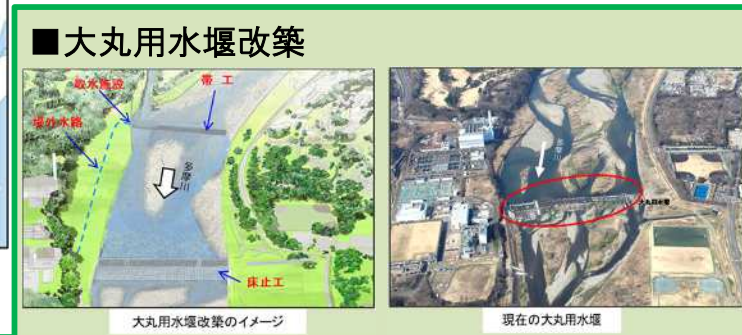
令和2年度	令和3年度	令和4年度	令和5年度	令和6年度	令和7年度
河道掘削			河道掘削			
堤防整備 (二子玉川)		溢水箇所の対応 土のう 築堤		築堤施工		
大丸用水堰改築		関係機関協議		帯工・堤外水路・堰改築		
						[4月末完了] / [6月末完了]

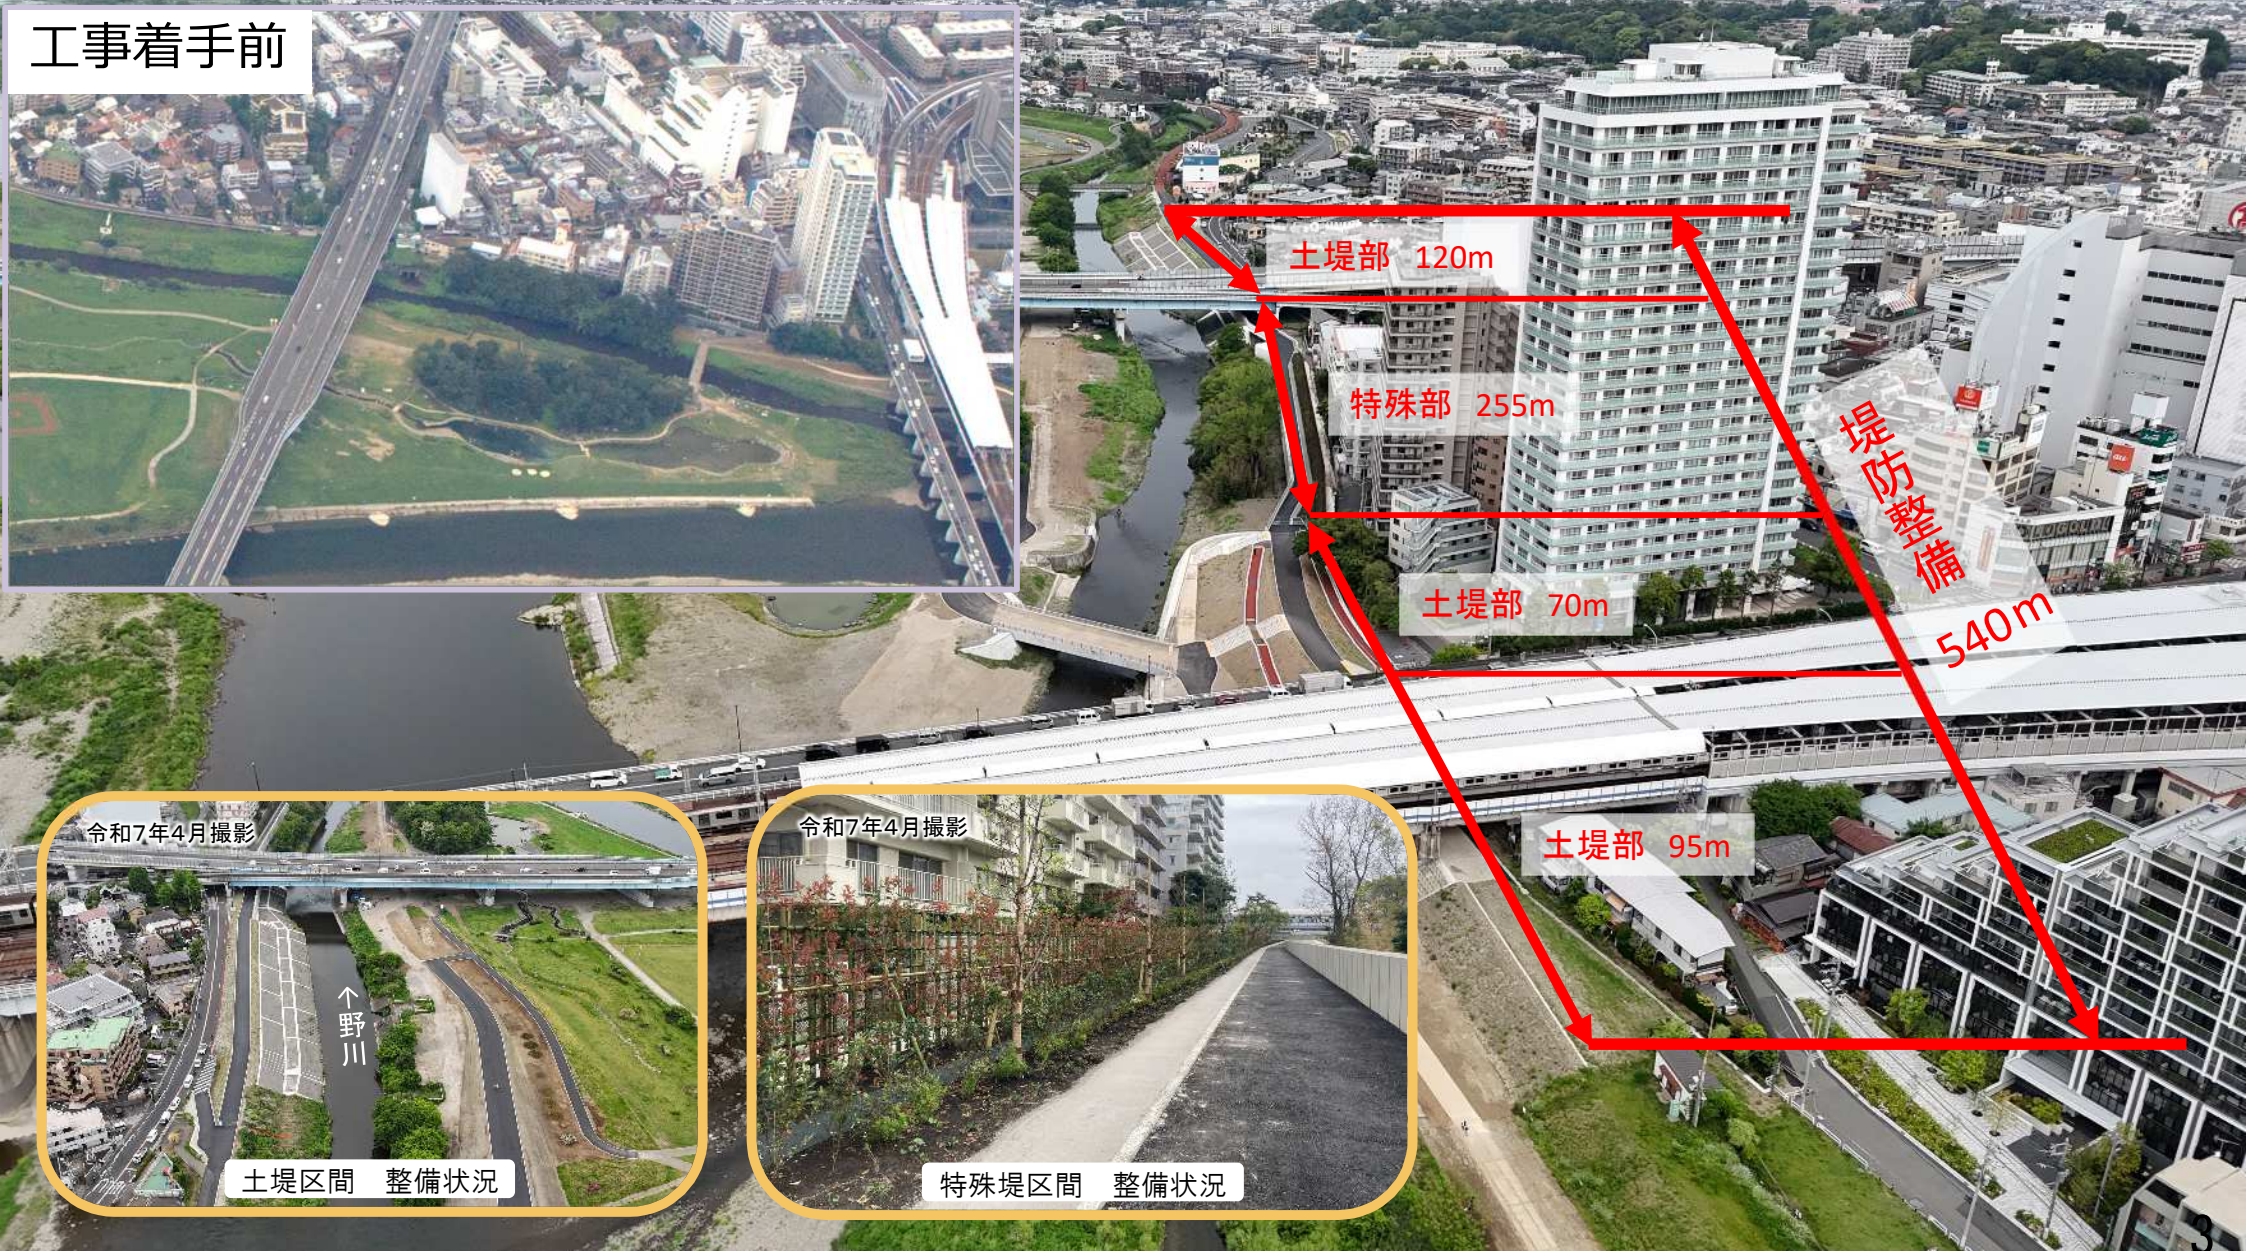
- 世田谷区玉川地区では、無堤防区間から溢水を防止する対策として約540m区間の堤防整備を行いました。
- これにより、令和元年東日本台風と同等規模の洪水が起こった場合でも洪水を安全に流下させ、多摩川からの氾濫による浸水被害を防止します。

土堤部 120m

特殊部 255m

土堤部 70m

土堤部 95m

堤防整備

540m

土堤区間 整備状況

特殊堤区間 整備状況

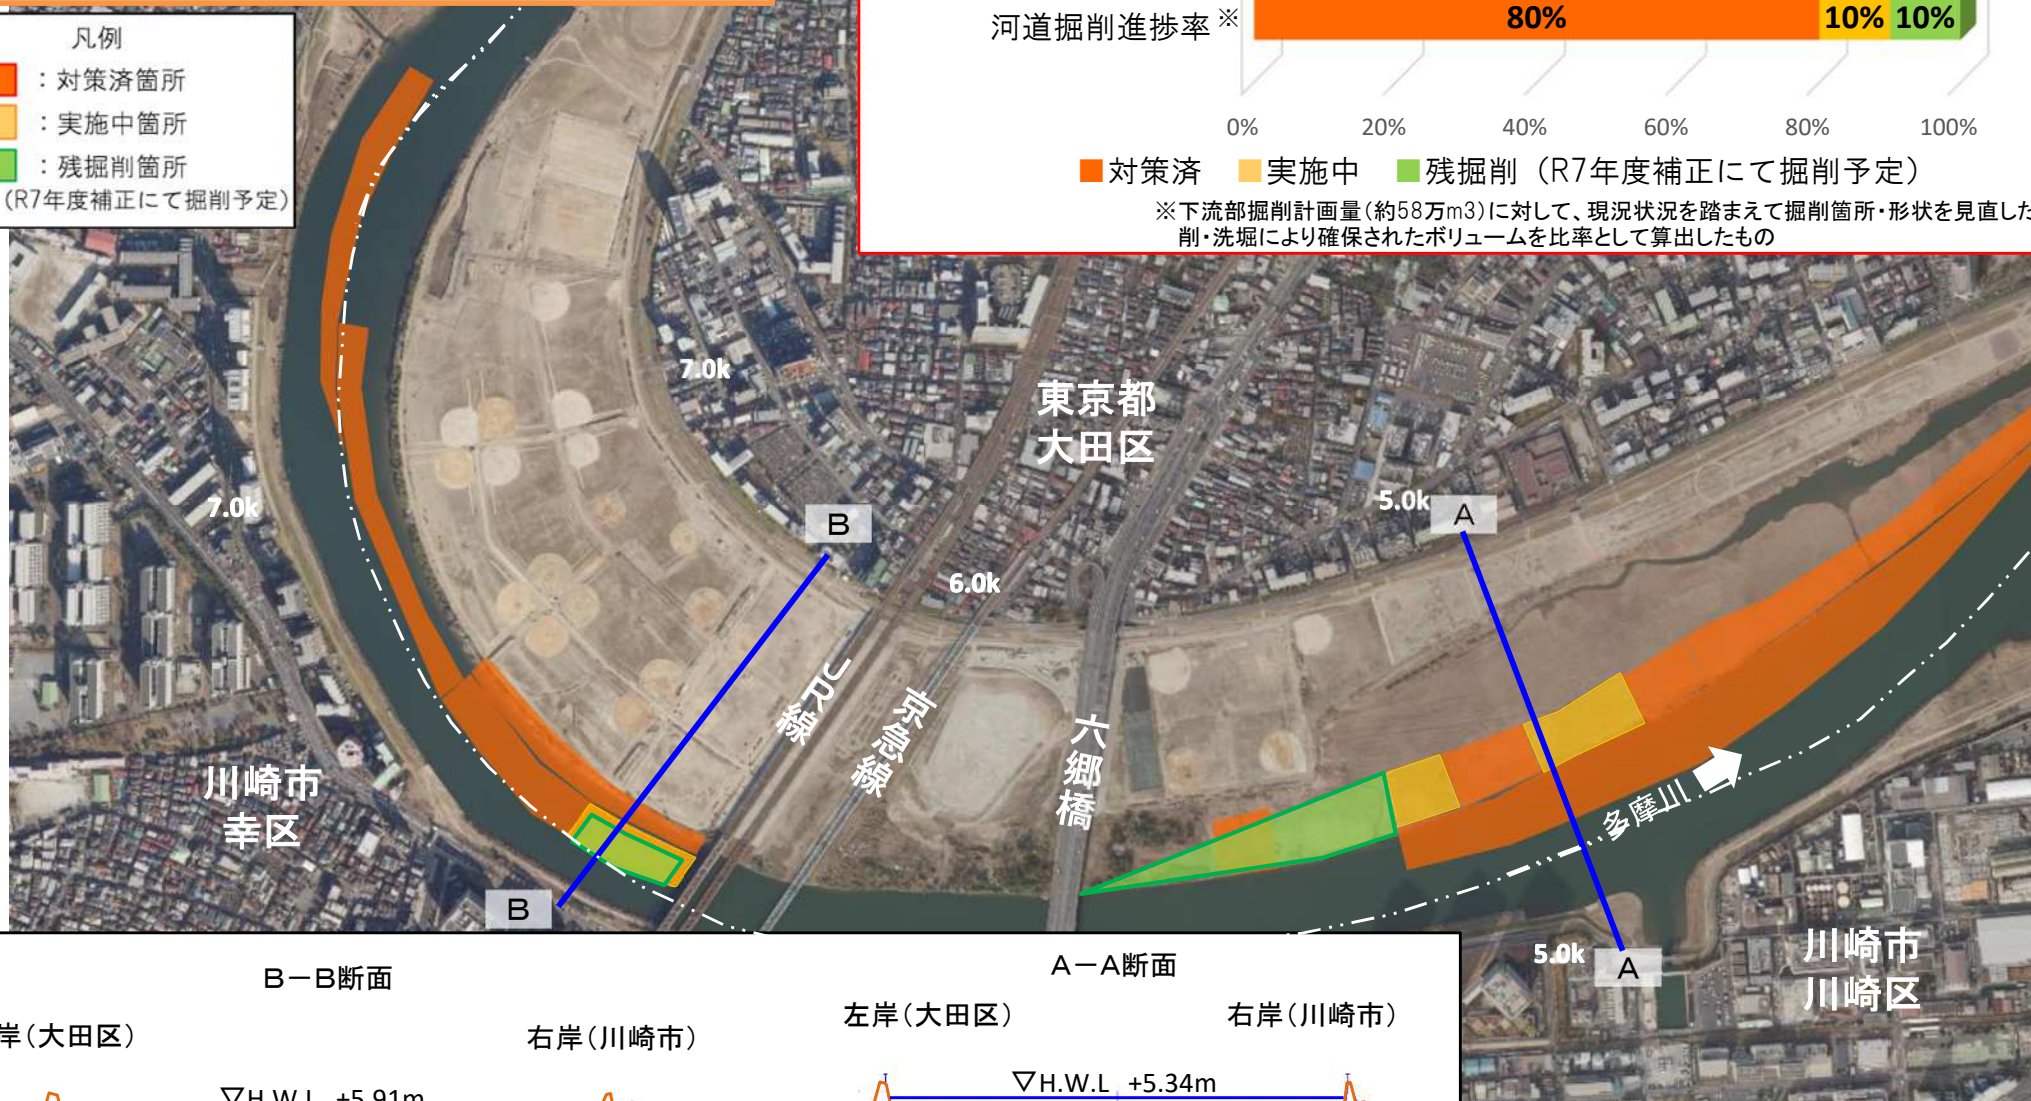
- 凡例
- 対策済箇所
 - 実施中箇所
 - 残掘削箇所 (R7年度補正にて掘削予定)

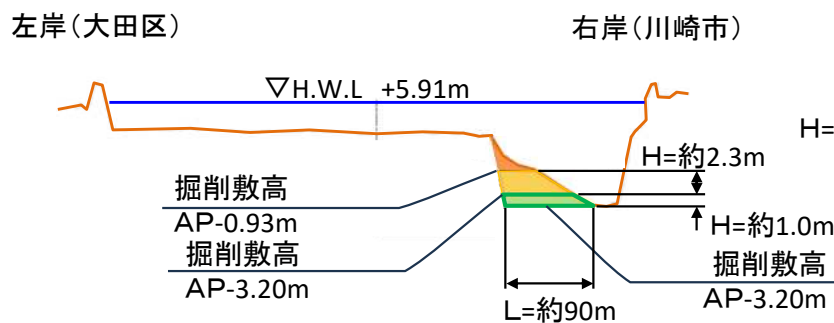
B-B断面

- 掘削範囲(対策済)
- 掘削範囲(実施中)
- 掘削範囲(残掘削)

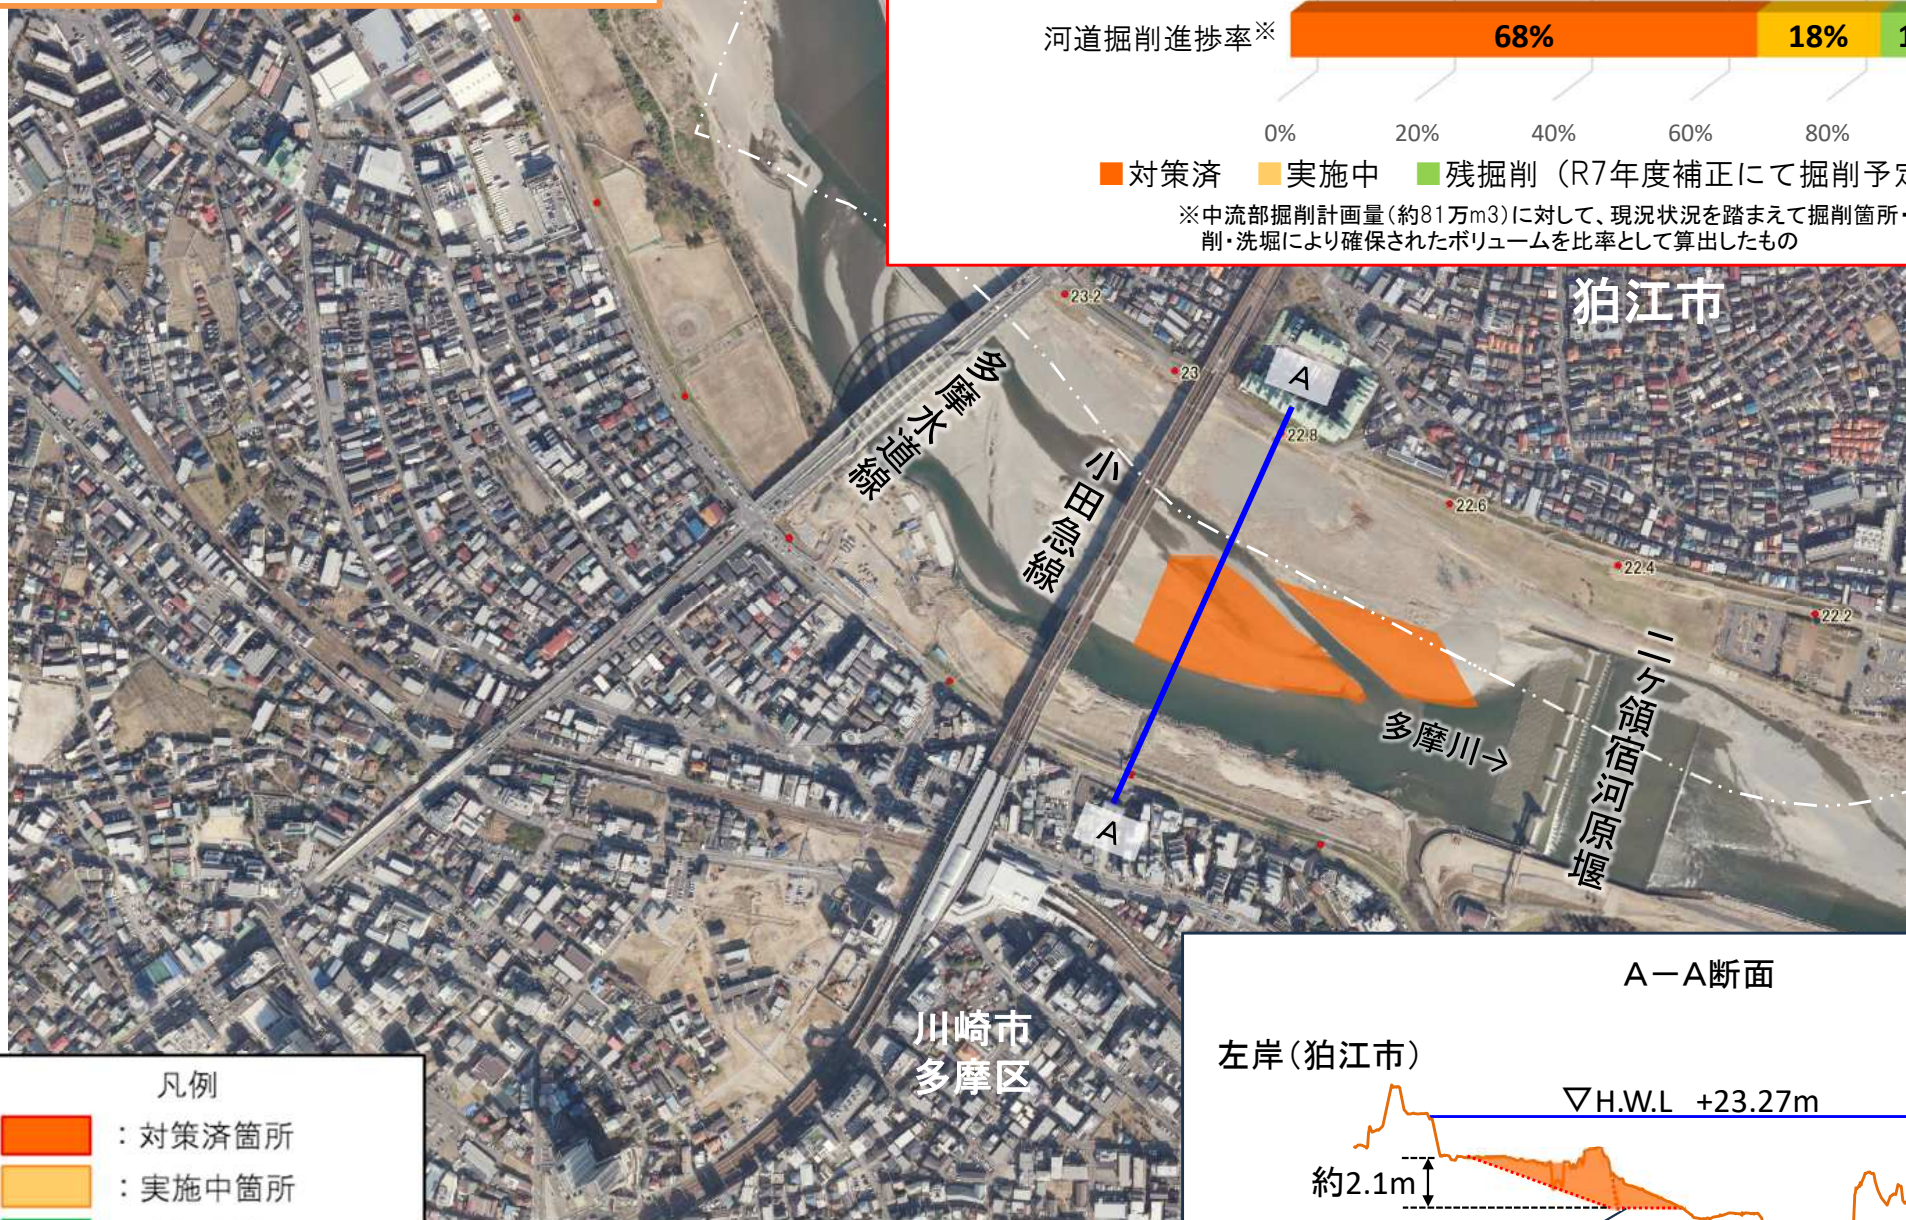
多摩川緊急治水対策プロジェクト 河道掘削箇所【多摩川中流部(22.2k~23.6k)】

- 凡例
- : 対策済箇所
 - : 実施中箇所
 - : 残掘削箇所
(R7年度補正にて掘削予定)

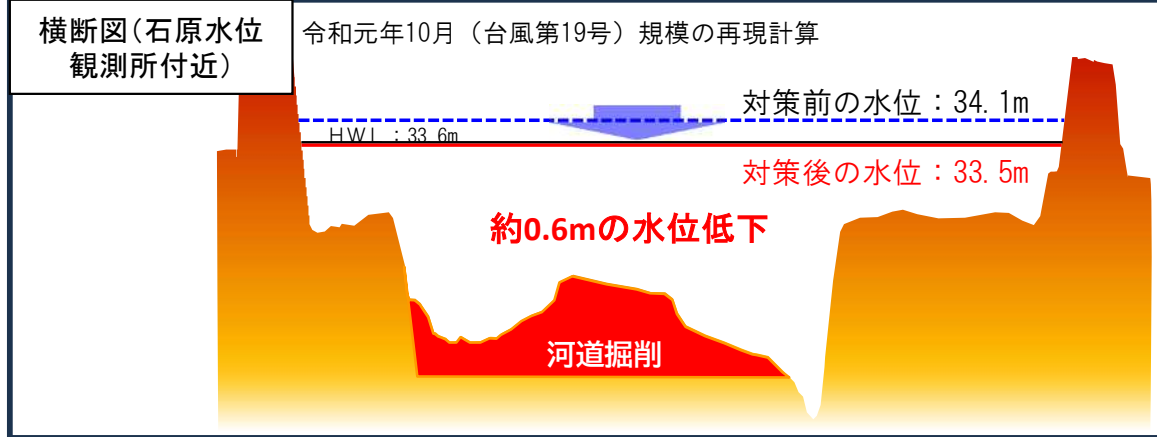
多摩川緊急治水対策プロジェクトの効果

- 多摩川では令和元年10月の台風第19号により、石原地点上流域の2日平均雨量が490mm、石原地点では約7,000m³/sの洪水が流下し、無堤防部であった二子玉川地区にて面積約0.7ha、家屋約40戸の溢水被害が発生した他、直轄区間の21箇所にて堤防や高水敷の被災、沿川各地では内水氾濫が発生。
- この出水を踏まえ、緊急治水対策プロジェクトにより集中的に河道掘削、堤防整備(二子玉川地区)、堰改築(大丸用水堰)等の治水対策を推進。
- 治水対策の進捗により、大丸用水堰地点で約1.5m、石原水位観測所付近で約0.6m、田園調布(上)観測所付近で約0.4mの水位低減効果見込み。

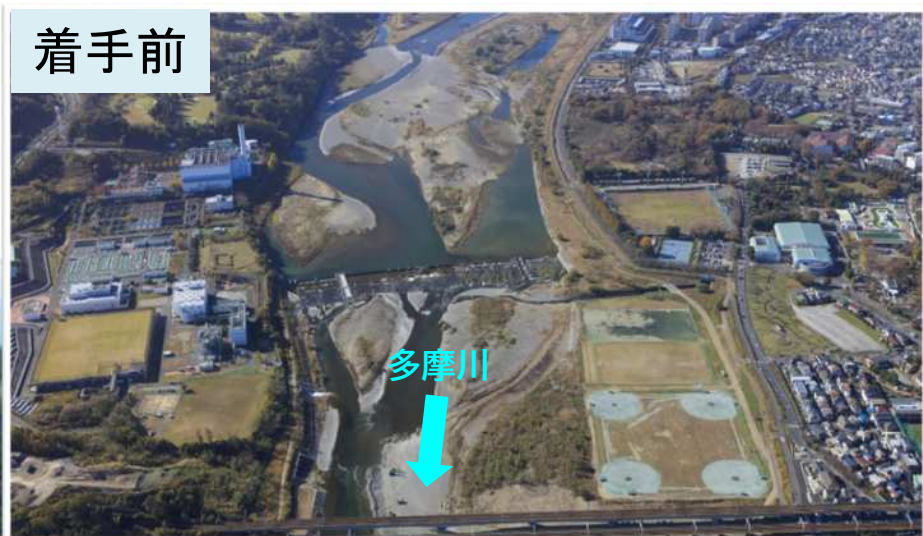
着手前

- 大丸用水堰の改築は、現在の堰を撤去して床止め、帯工を設置し、堰上流に堆積した土砂の掘削を行います。
- これにより、令和元年東日本台風と同規模の洪水に対して、堰付近で約1.5メートルの水位低下を見込んでいます。
- また、取水施設や堤外水路を整備し、既設樋管と接続することで、取水を確保します。
