第14回 利根大堰周辺の  
治水と環境検討会  
R7(2025).5.22

# 利根大堰周辺における 自然環境調査報告

＜R 6 年度調査結果報告とR 7 年度予定について＞

**利根川上流**河川事務所

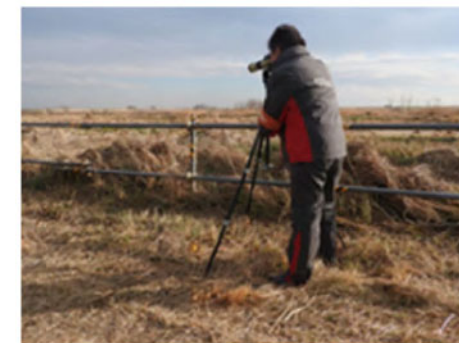
スポットセンサス法の特徴を加えた定点観察調査を行った。利根大堰左岸の調査区内の管理用道路上に1kmごとに調査箇所（観察定点）を設定し、定点から半径200mの範囲に出現した鳥類を記録した。道路上からでは観察しにくい河川沿いは別に定点を設定し、同じく、定点から半径200mの範囲に出現した鳥類を記録した。

定点観察調査の様子

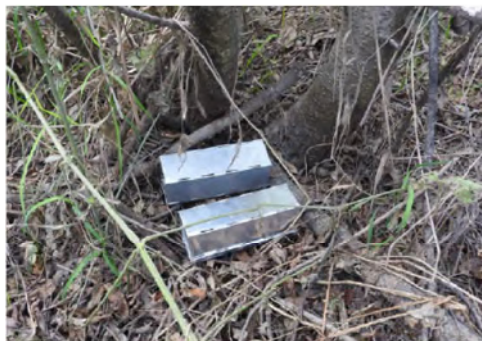
哺乳類は目視によるほか、水際・草むら等を調査し足跡、糞などの痕跡を調べるフィールドサイン法、罠により捕獲するトラップ法（本調査ではシャーマントラップを使用）、自動撮影カメラなどで調査し、調査対象種の種類と確認位置を記録した。

シャーマントラップ

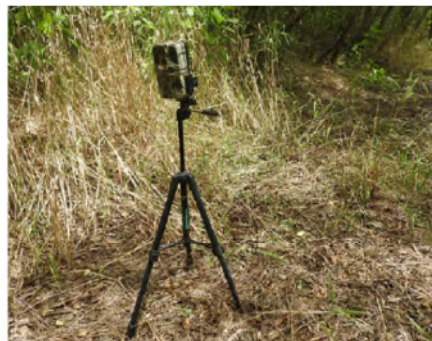
自動撮影カメラ

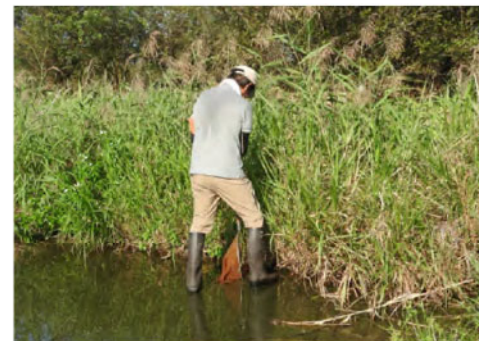
両生類・爬虫類は、目視やたも網を用いた捕獲による直接観察を行い、確認された調査対象種の種類と確認位置を記録した。この際、石や倒木、落葉の下を可能な限り探査し、個体の発見に努めた。また、早春季に踏査による[REDACTED]の卵塊調査を実施した。また、本調査に併せて水生動物（魚類・甲殻類・貝類等）の生息状況の把握を併せて行った。

たも網での捕獲

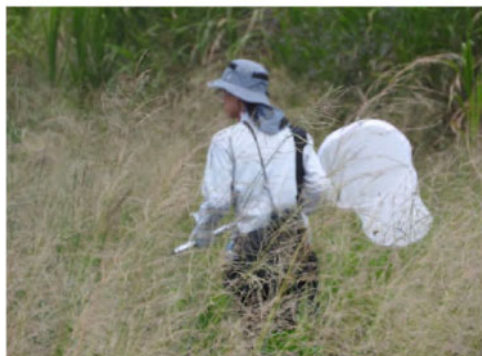
環境の異なるさまざまな調査地点で任意調査法（スウィーピング法、ビーティング法、石起こし採集等）やベイトトラップ法を実施し、当地に生息する昆虫類の確認を行った。確認した調査対象種は、調査地図上に確認位置を記録した。

スウィーピング法

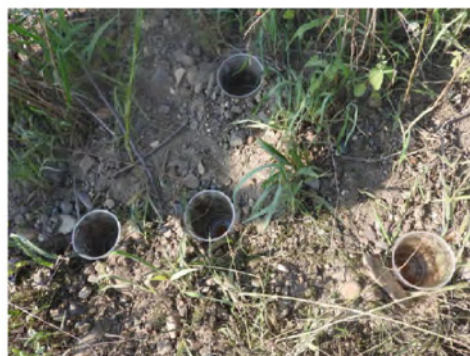
ベイトトラップ法
