令和5年6月2日に日本へ上陸した台風第2号による出水対応時、三郷排水機場(総排水量 200 m<sup>3</sup>/s)の一部ポンプにおいて一時停止状態が発生し、フル稼働できない状況であった。その後、停止した要因の分析及び新たな対応を実施し、その後の運転実績を踏まえ、現在は従来通り正常に運転可能である。

## 1. 三郷排水機場の概要

## 2. 台風第2号による出水対応時 一時的に一部ポンプが停止した要因

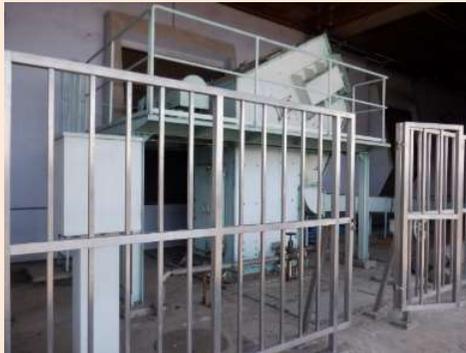
①ネット式除塵機  
目幅: 10mm

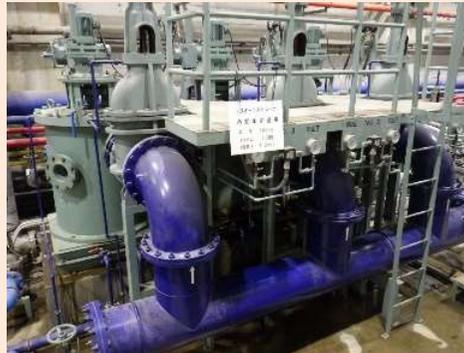
②一次オートストレーナ  
目幅: 1.5mm

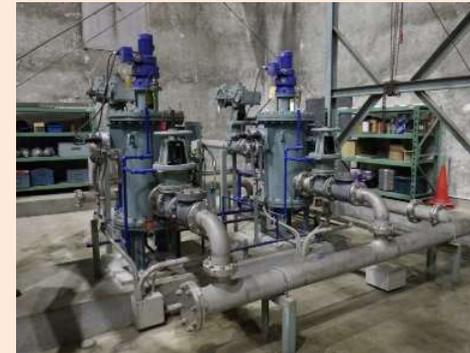
③二次オートストレーナ  
目幅: 0.25mm

主ポンプ設備軸受部の冷却水に河川水を使用しており、河川水に含まれる塵芥を除去するために3段階の設備が設置されている。このうち最終の設備（二次オートストレーナ）に多量の塵芥が混入し、フィルタ一部に塵芥が目詰まりしたことにより冷却水が不足し、安全装置が働き主ポンプが停止した。

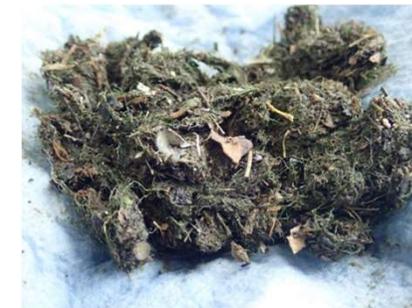
二次オートストレーナ詰まった塵芥 (一部)

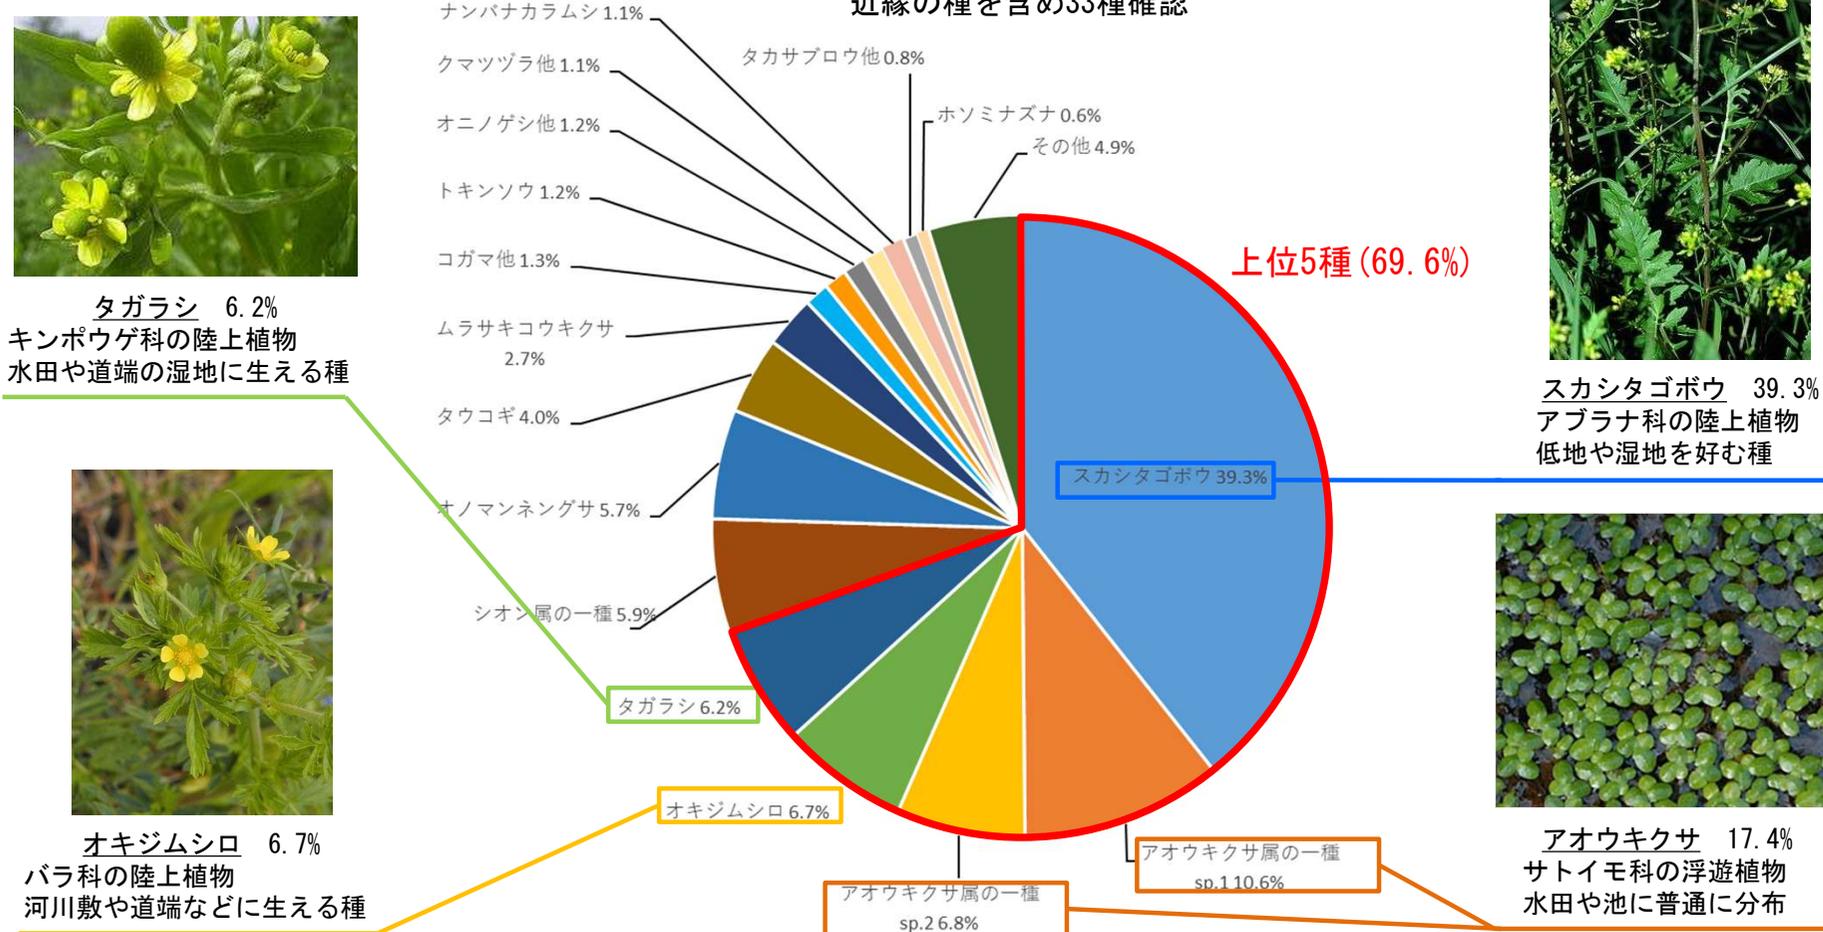
採取した塵芥（植物片の残渣）からDNA分析を行った結果、33種（陸上24種、抽水2種、浮遊7種）の植物が検出され、上位5種（陸上3種、浮遊2種）で全体の7割（69.6%）を占めており、それらは河川敷の水際や水田等の湿地に生える生態の植物である。

一方、堤防で確認されているシバ、チガヤ、カラシナ、セイバンモロコシ等の種は、検出された33種に含まれていなかった。

これらのことから、塵芥は水際に生息する植物由来のものであることを確認した。

検出された種と割合  
近縁の種を含め33種確認

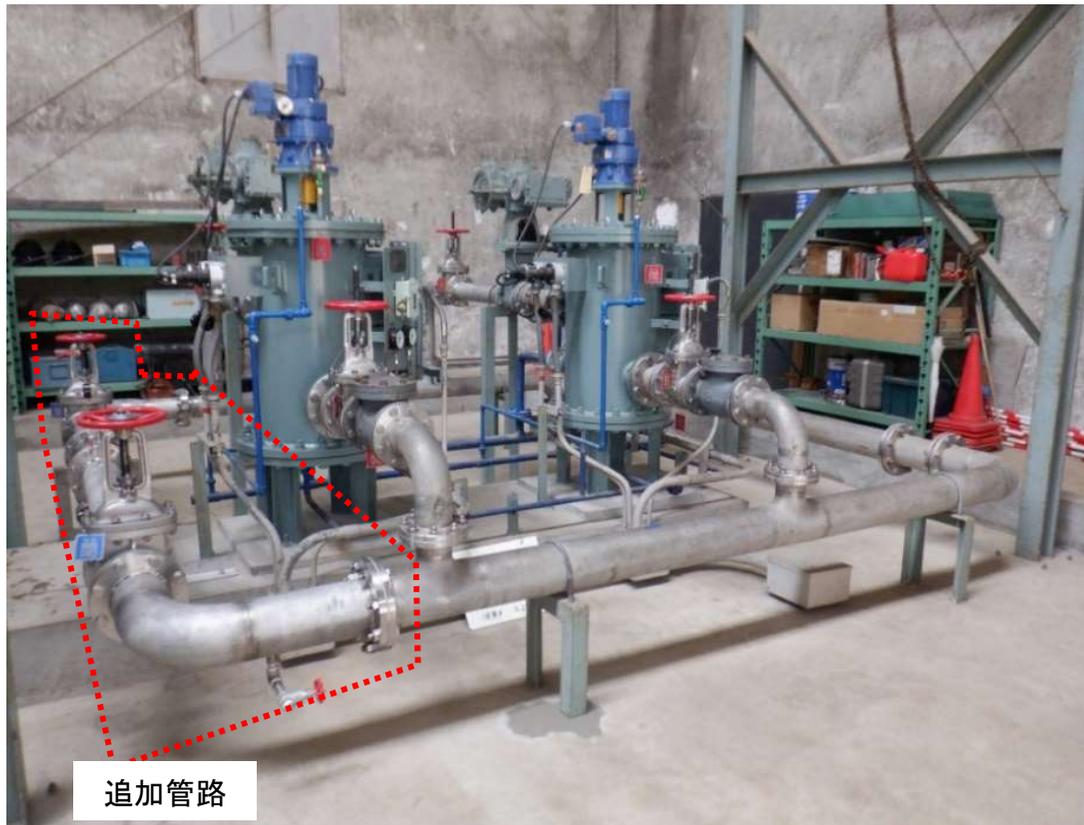
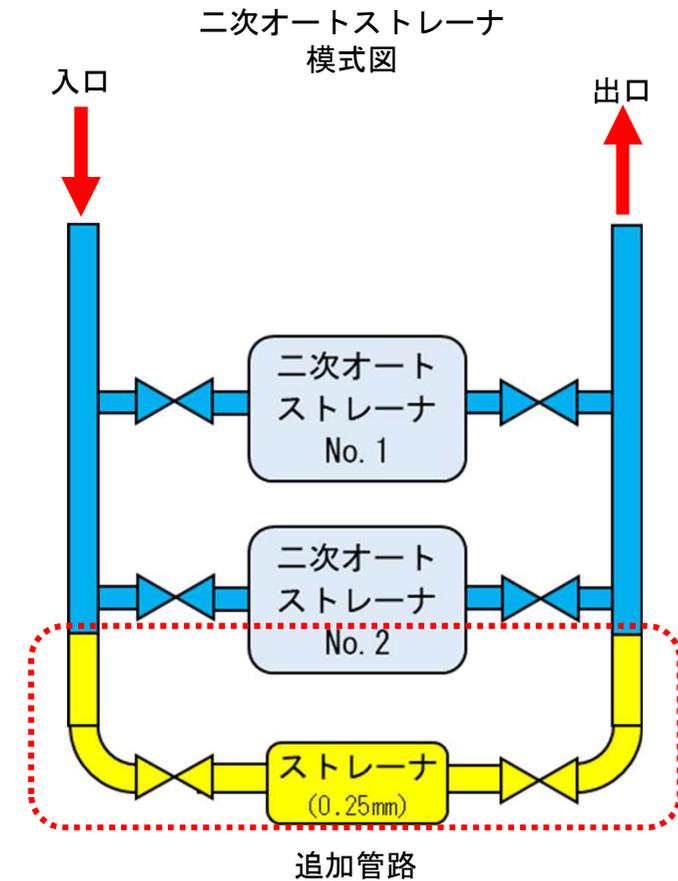
①二次オートストレーナ追加管路設置

台風第2号前の点検で、二次オートストレーナのフィルタ一部を確認した際には、塵芥は付着していなかった。

これまで2台の二次オートストレーナに塵芥の目詰まりによるポンプ停止した事象はなかったが、今回の事象を受け二次オートストレーナと同じ濾過性能を持つストレーナを有する管路を追加設置し、ストレーナ機能に冗長性を持たせ、今回のような不測の事態への対応を強化した。

今後は、運転時の確認及び運転後のオートストレーナ内部の点検を強化する。

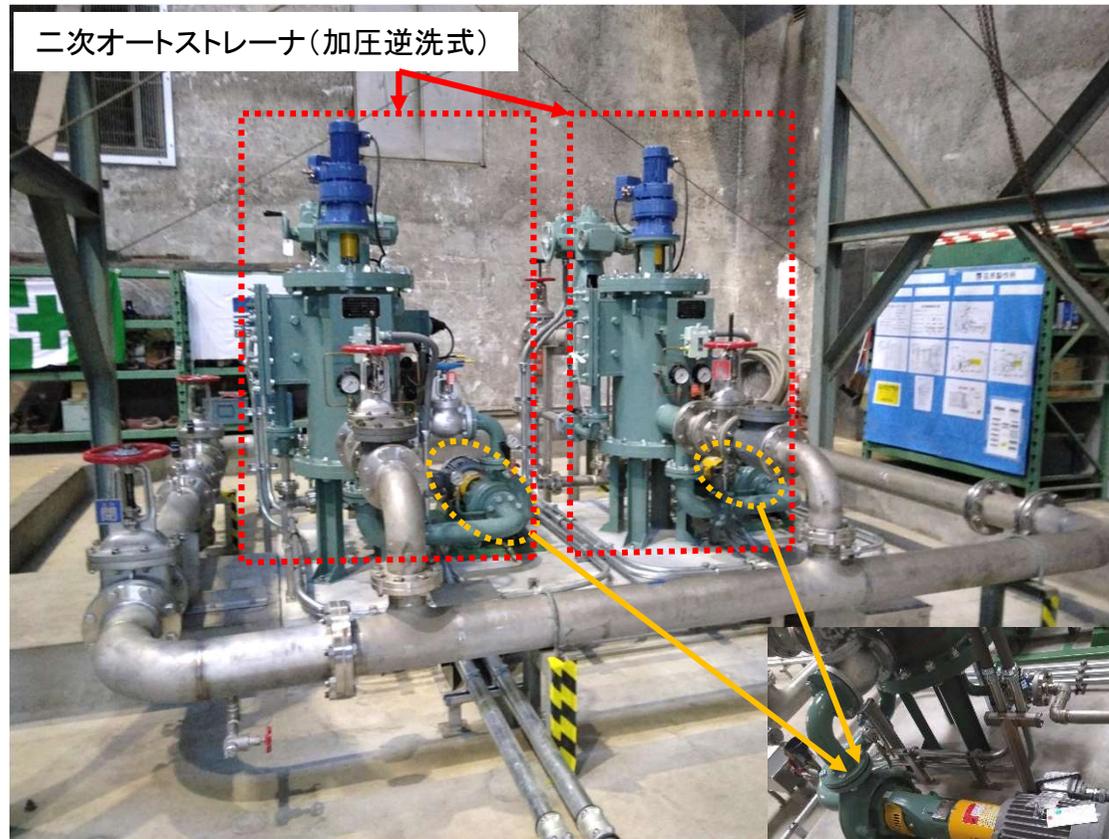
二次オートストレーナ(加圧逆洗式)

二次オートストレーナに塵芥が目詰まりした事象を受け、二次オートストレーナの強化を図る。  
 従来の河川水の処理水圧を利用してフィルターの洗浄を行うものから、処理水を別の逆洗ポンプにて（現況よりも）加圧し強制的に逆流洗浄を行う二次オートストレーナへ更新し、多量の塵芥が混入する不測事態への対応を強化した。

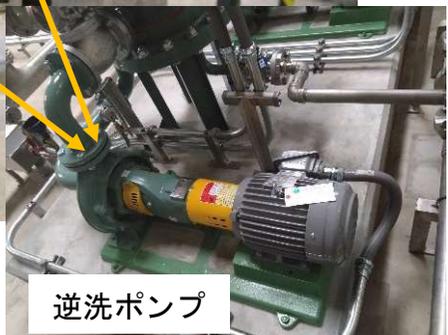
逆洗ポンプ

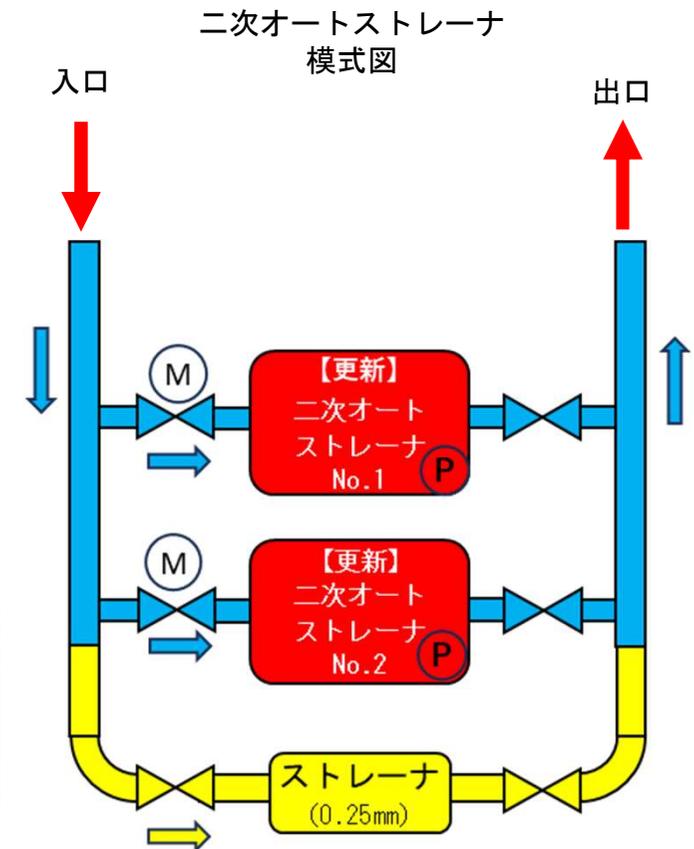
二次オートストレーナ  
模式図
