# 多摩川水系河川整備計画 参考資料

令和7年5月20日  
国土交通省 京浜河川事務所

# 水衝部対策

# (1) 令和元年東日本台風による洪水の被災 ① 河川の被害概要

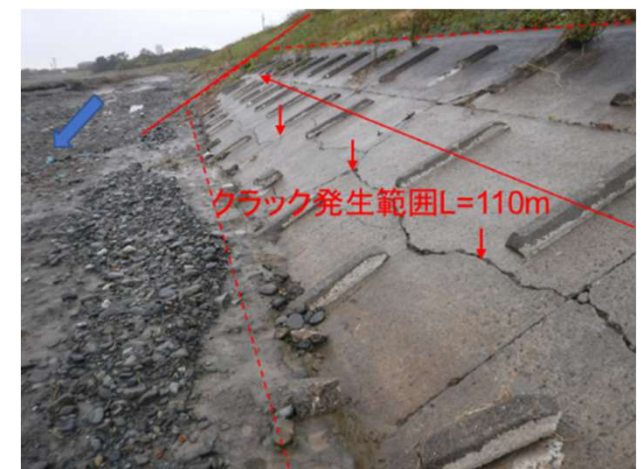
被災状況 (高水護岸崩壊)

- 左岸23.4k-66m~23.6k+94m：高水敷洗堀及び高水護岸崩壊
- 被災箇所において、堤防・低水護岸は完成されているが、高水護岸に関しては一部未整備である。また、堤防防護の必要幅（40m）が確保されていない箇所となっている。
- 堤防法尻付近において高水敷洗堀及び高水護岸崩壊が発生し、下流には多摩水道橋があることから、被災が拡大すれば橋の損壊による交通途絶など重大な被害が発生する恐れがあった。

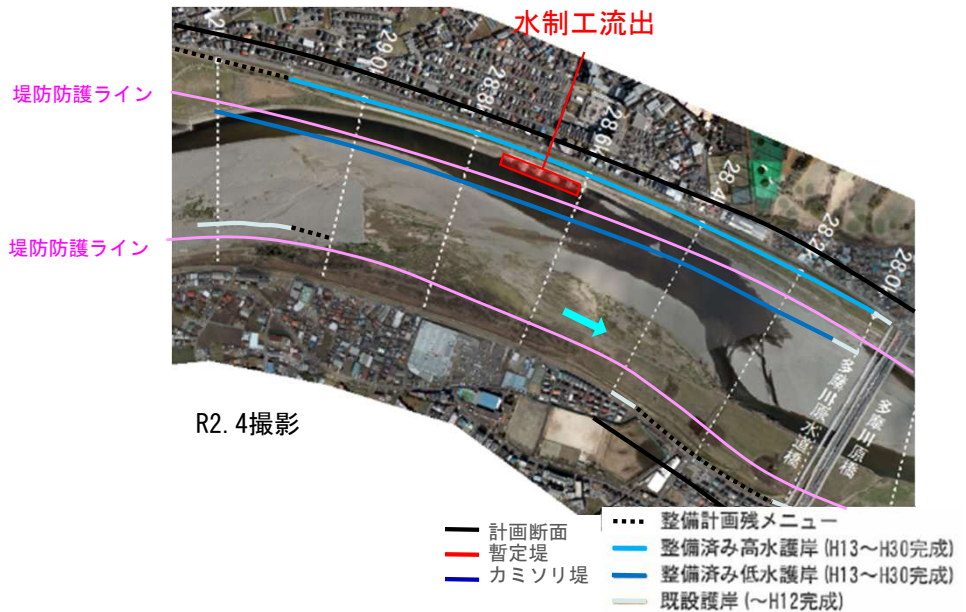
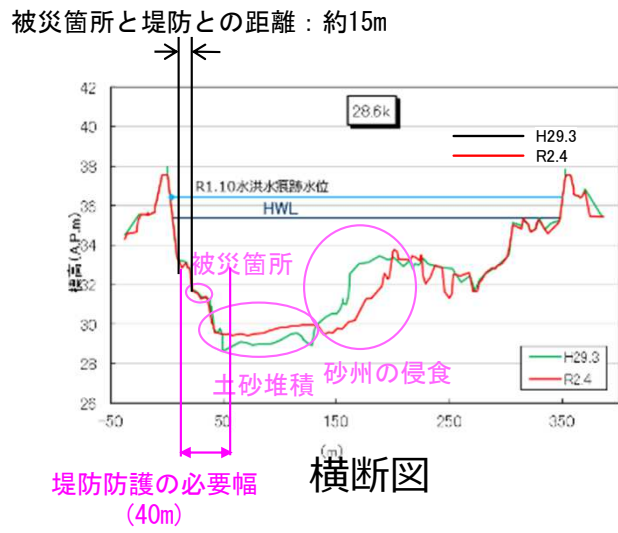
被災箇所周辺の堤防・護岸整備状況

- 左岸28.6k+35m～28.6k+197m：水制工流出
- 被災箇所において、堤防・高水護岸・低水護岸は完成しているが、堤防防護の必要幅（40m）が確保されていない箇所である。
- 被災箇所と堤防の距離は15mと短く、痕跡水位はHWLを超過しており、被災が堤防まで拡大すれば破堤による家屋浸水など重大な被害が発生する恐れがあった。

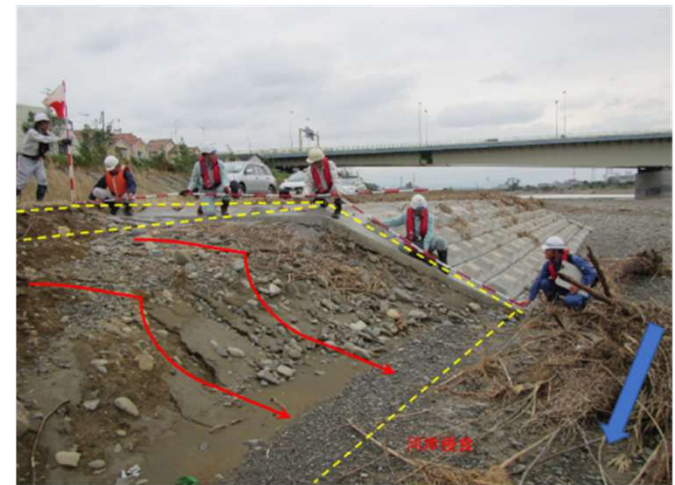
被災状況 (河岸侵食)

- 右岸29.2k-70m～29.2k+70m：河岸侵食
- 堤防は整備済みであり、低水護岸にはコンクリートブロック工及び根固め工が整備されているが、堤防防護の必要幅（40m）が確保されていない箇所である。

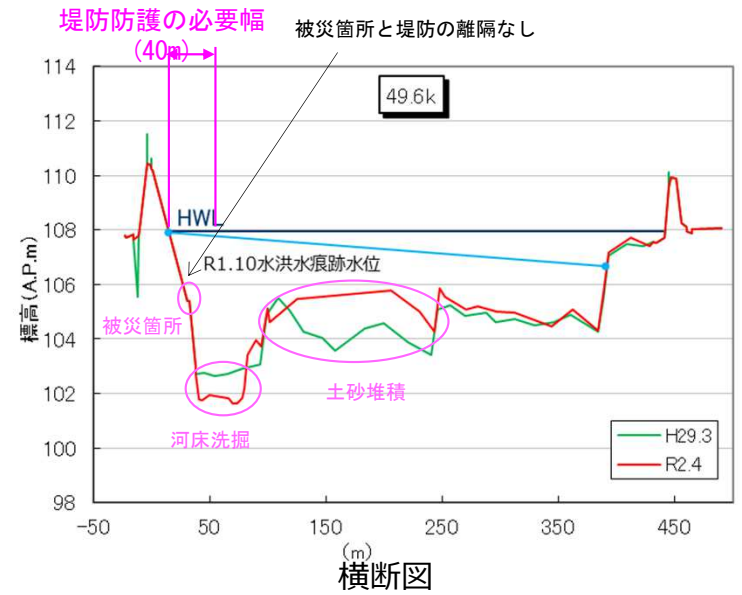
- 左岸49.6k-23m~49.6k+90m：高水敷洗掘
- 被災箇所において、堤防・低水護岸は完成されているが、高水護岸は未整備であり、堤防防護の必要幅（40m）が確保されていない箇所である。
- 堤防法尻付近において高水敷洗掘が発生し、被災が拡大すれば破堤による家屋浸水など重大な被害が発生する恐れがあった。

被災状況 (高水敷洗掘)

被災状況 (かごマット捲れ)

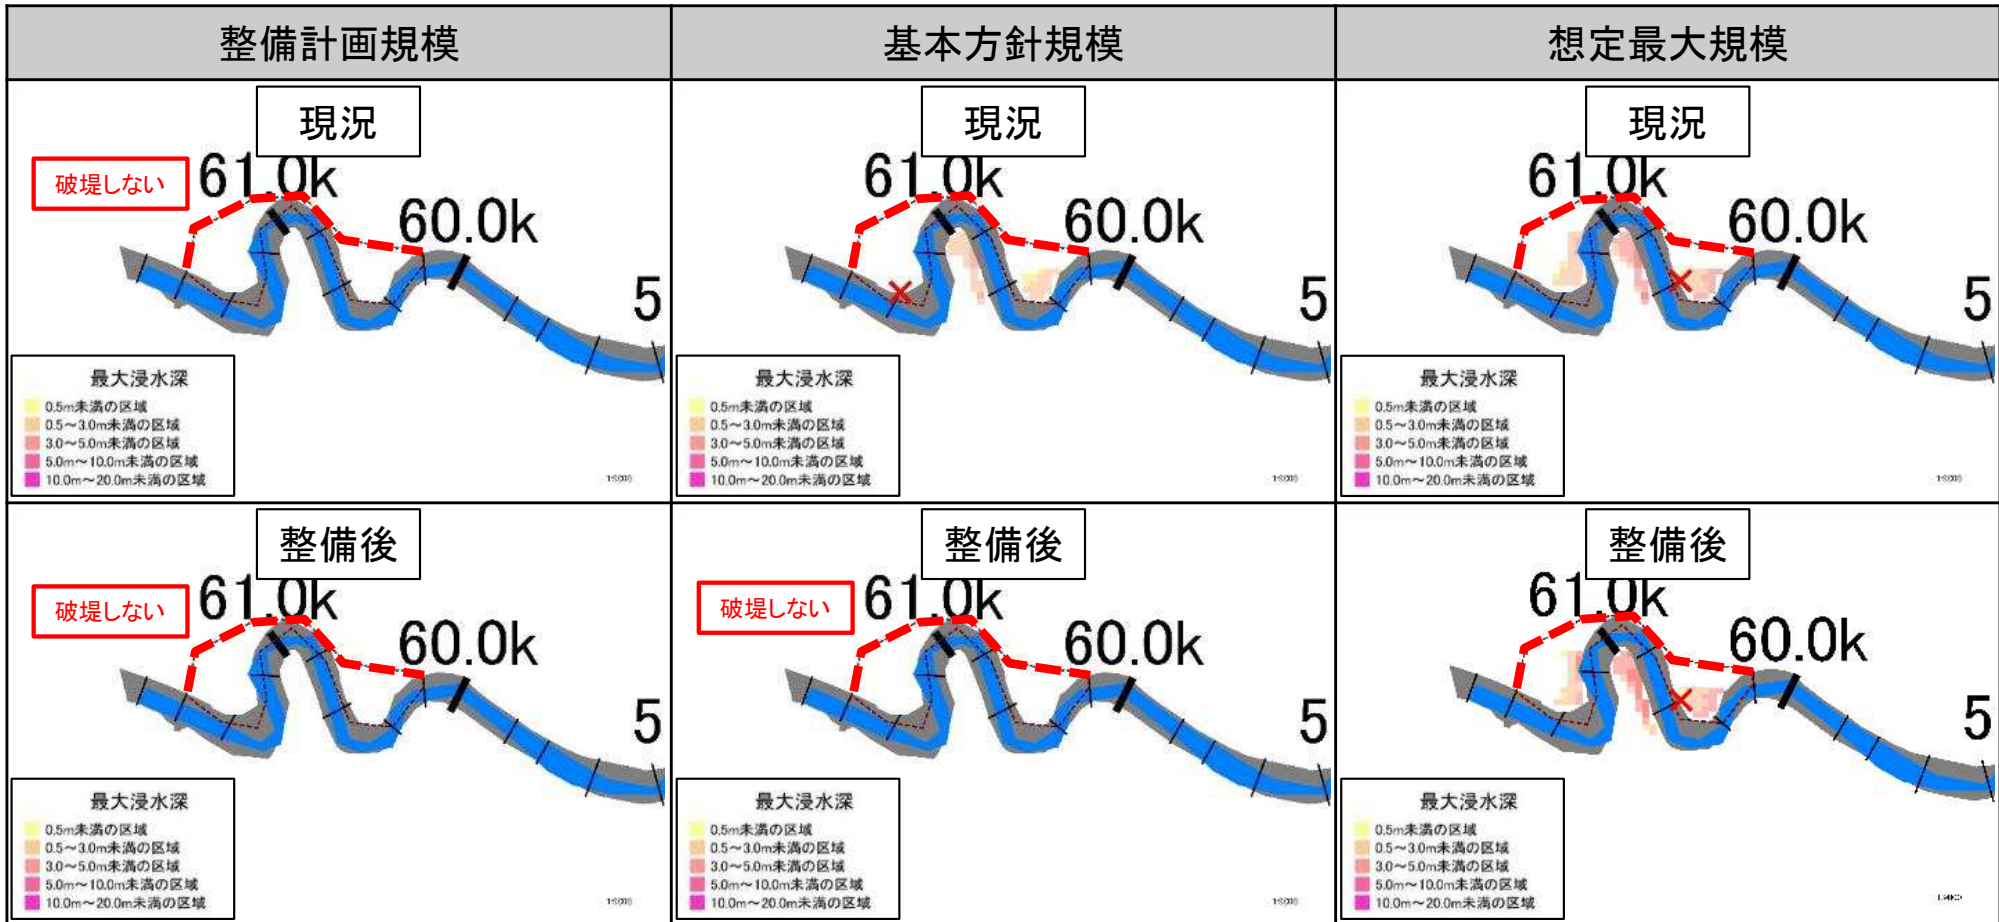
# (9) 氾濫シミュレーションの結果(多摩川:L7ブロック)

○基本方針規模では、変更整備計画河道は現況河道に比べて4億円被害が軽減し、3m以上の浸水面積は変化なし。

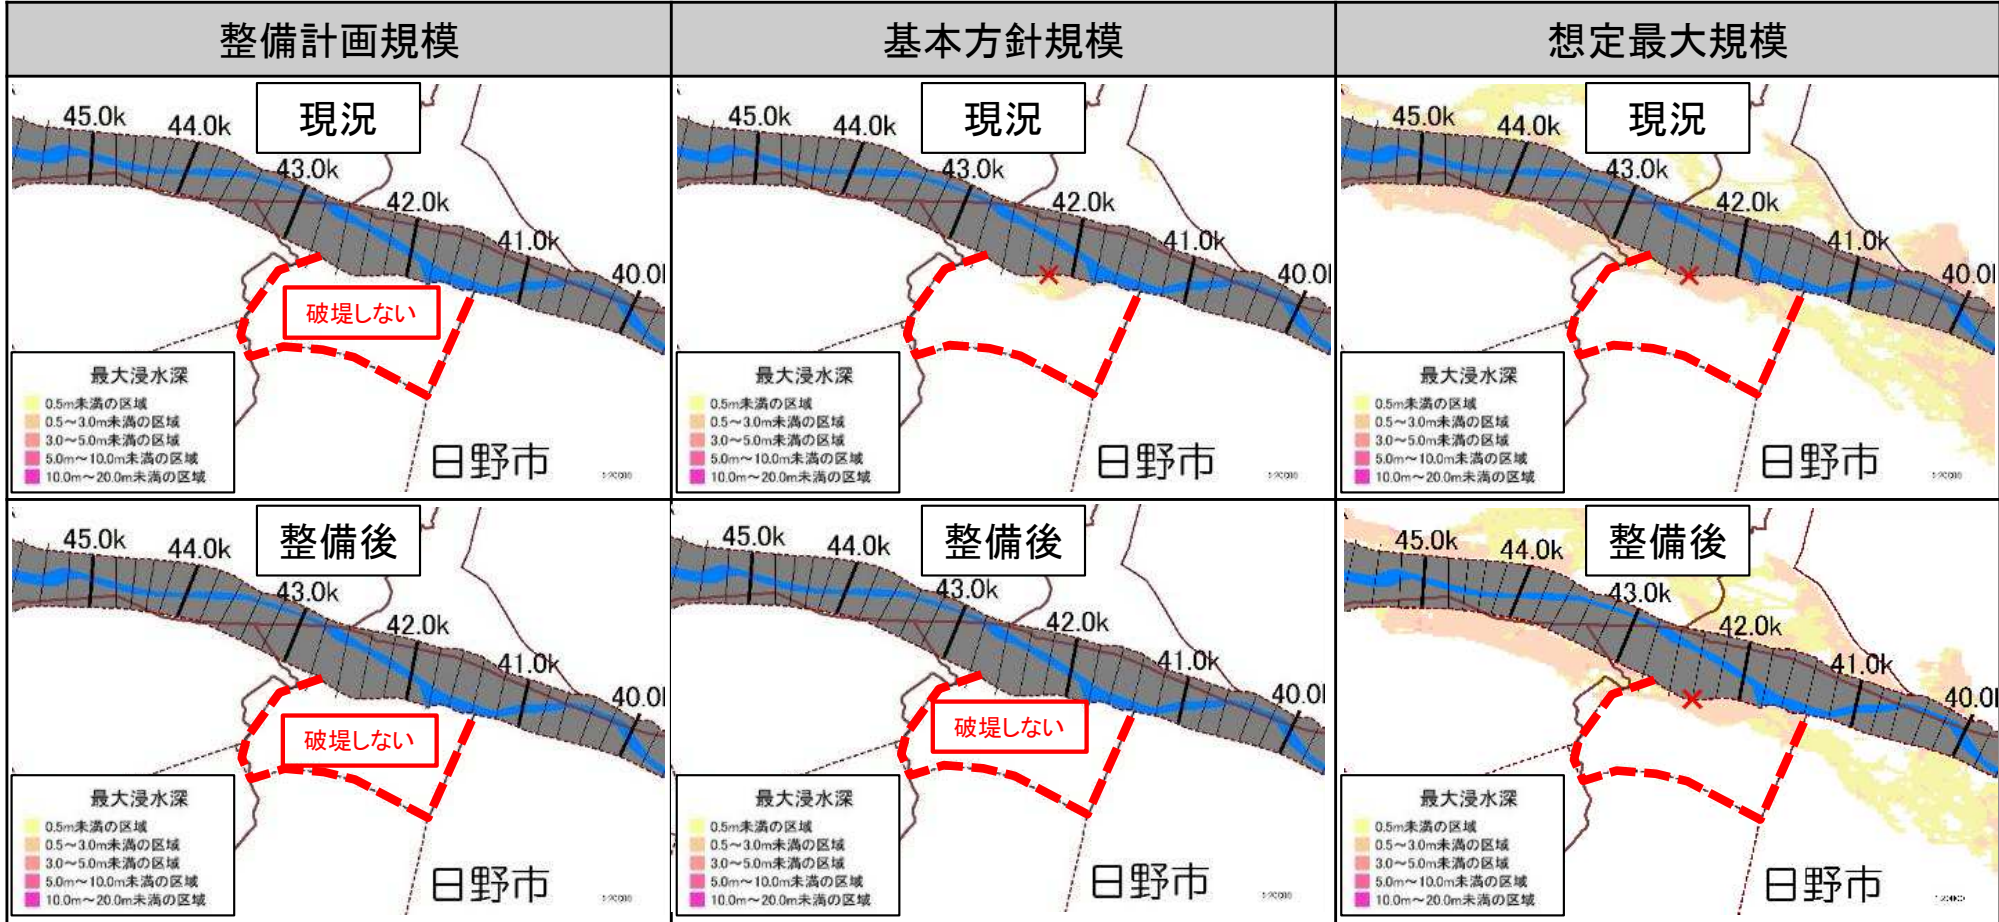
# (13) 氾濫シミュレーションの結果(多摩川:R5ブロック)

○基本方針規模では、変更整備計画河道は現況河道に比べて63億円被害が軽減し、3m以上の浸水面積は0.20ha減少。

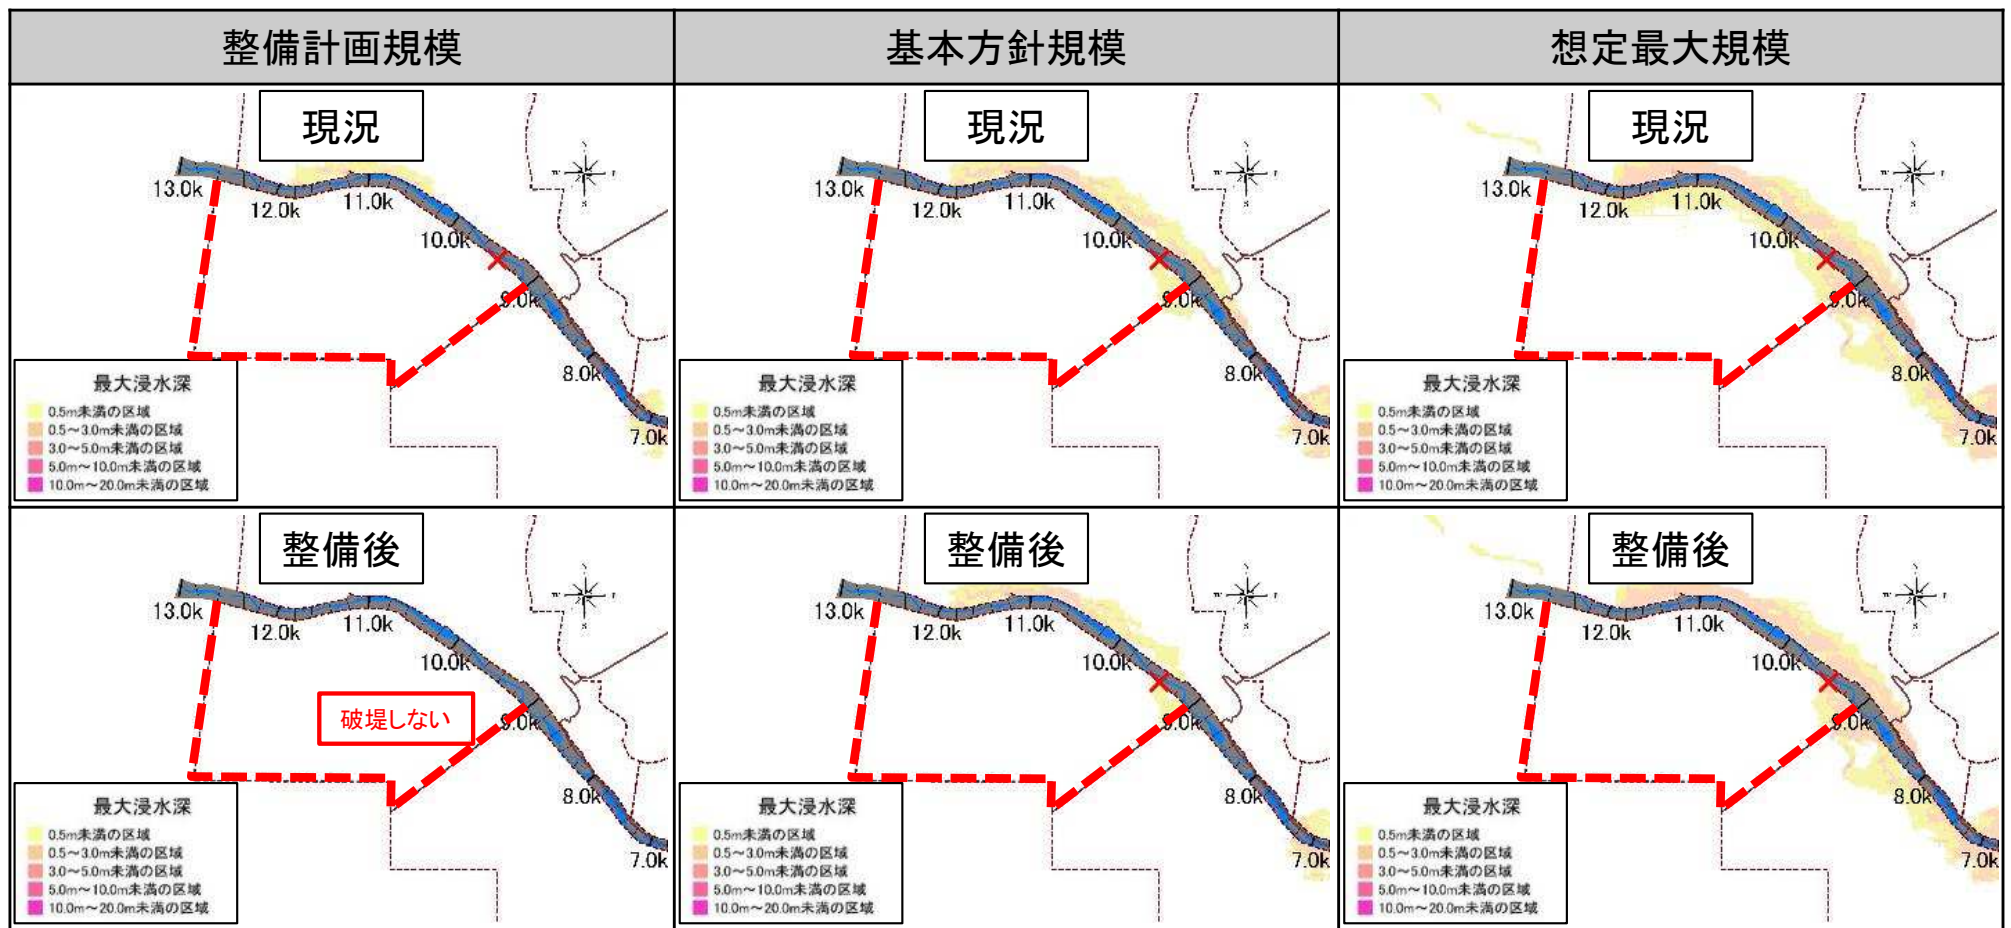
# (21) 氾濫シミュレーションの結果(浅川:AR3ブロック)

○基本方針規模では、変更整備計画河道は現況河道に比べて4億円被害が軽減し、3m以上の浸水面積は変化なし。
