# 国道19号(長野県長野市信州新町水内)の路面亀裂について

第2回連絡調整会議資料

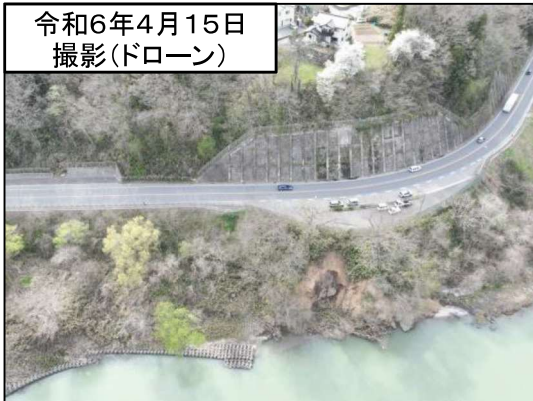
令和6年4月15日  
撮影(ドローン)

- ・令和6年4月15日 国道19号の非常駐車帯に亀裂を確認
- ・令和6年4月16日 計測機器による変状監視を開始  
防災ドクター現地立会い
- ・令和6年4月18日 国土技術政策総合研究所、土木研究所による現地立会い
- ・令和6年4月25日 道路の安全確保のため片側交互通行規制を開始
- ・令和6年4月26日 第1回検討委員会・第1回連絡調整会議を開催
- ・令和6年5月21日 根固めブロック設置完了
- ・令和6年6月18日 第2回検討委員会・第2回連絡調整会議を開催
