第32回 神奈川県移動性(モビリティ)向上委員会

# ヒアリング対象箇所 の 速度状況

令和7年8月22日(金)

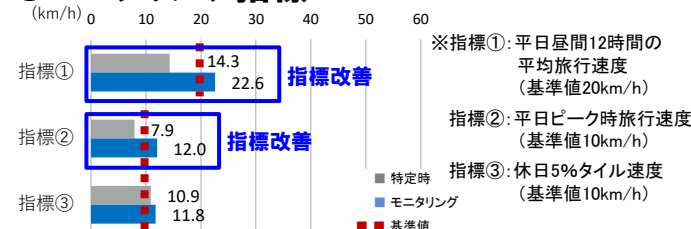
### ○モニタリング指標

→最新のモニタリングではすべての指標で基準値をクリア 10
