第32回 神奈川県移動性(モビリティ)向上委員会

道路交通に関するサービスレベル向上に向けた これまでの検討結果(試行)

令和7年8月22日(金)

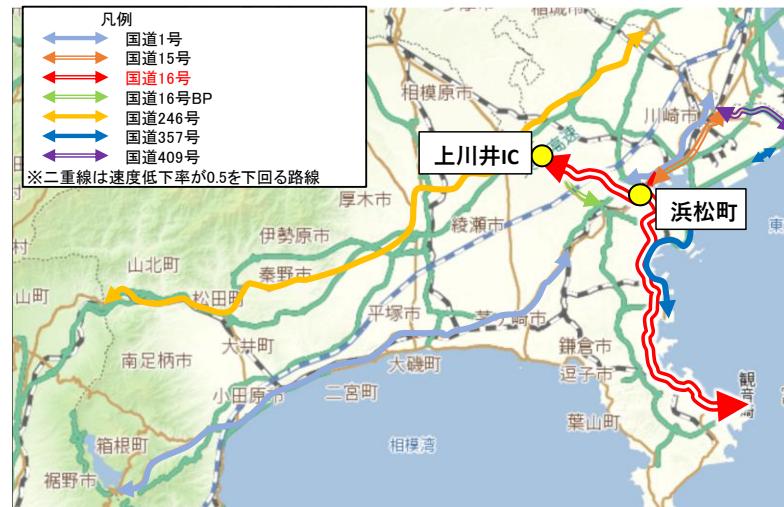
○管内の各路線毎の12時間平均速度をみると、国道16号が20.5km/hと最も遅い。

○国道16号のうち、2車線区間が長く、唯一慢性的混雑状態を示す混雑度1.75以上が含まれる浜松町～(仮称)上川井IC間を対象路線に選定した。

管内各路線の旅行速度					
No	路線名	総延長km	[A]12時間平均速度の区間平均(km/h)	[B]最高指定速度の区間平均(km/h)	速度低下率[A/B]
1	国道1号	90.9	26.3	48.2	0.55
15	国道15号	10.4	20.8	52.3	0.40
16	★国道16号	47.1	20.5	44.1	0.46
16	国道16号BP	13.4	35.2	72.3	0.49
246	国道246号	72.6	24.4	45.3	0.54
357	国道357号	25.3	33.8	45.8	0.74
409	国道409号	8.5	21.7	50.0	0.43
全体		268.2	25.0	47.4	0.54
単位		km	km/h	km/h	速度低下率0.5未満

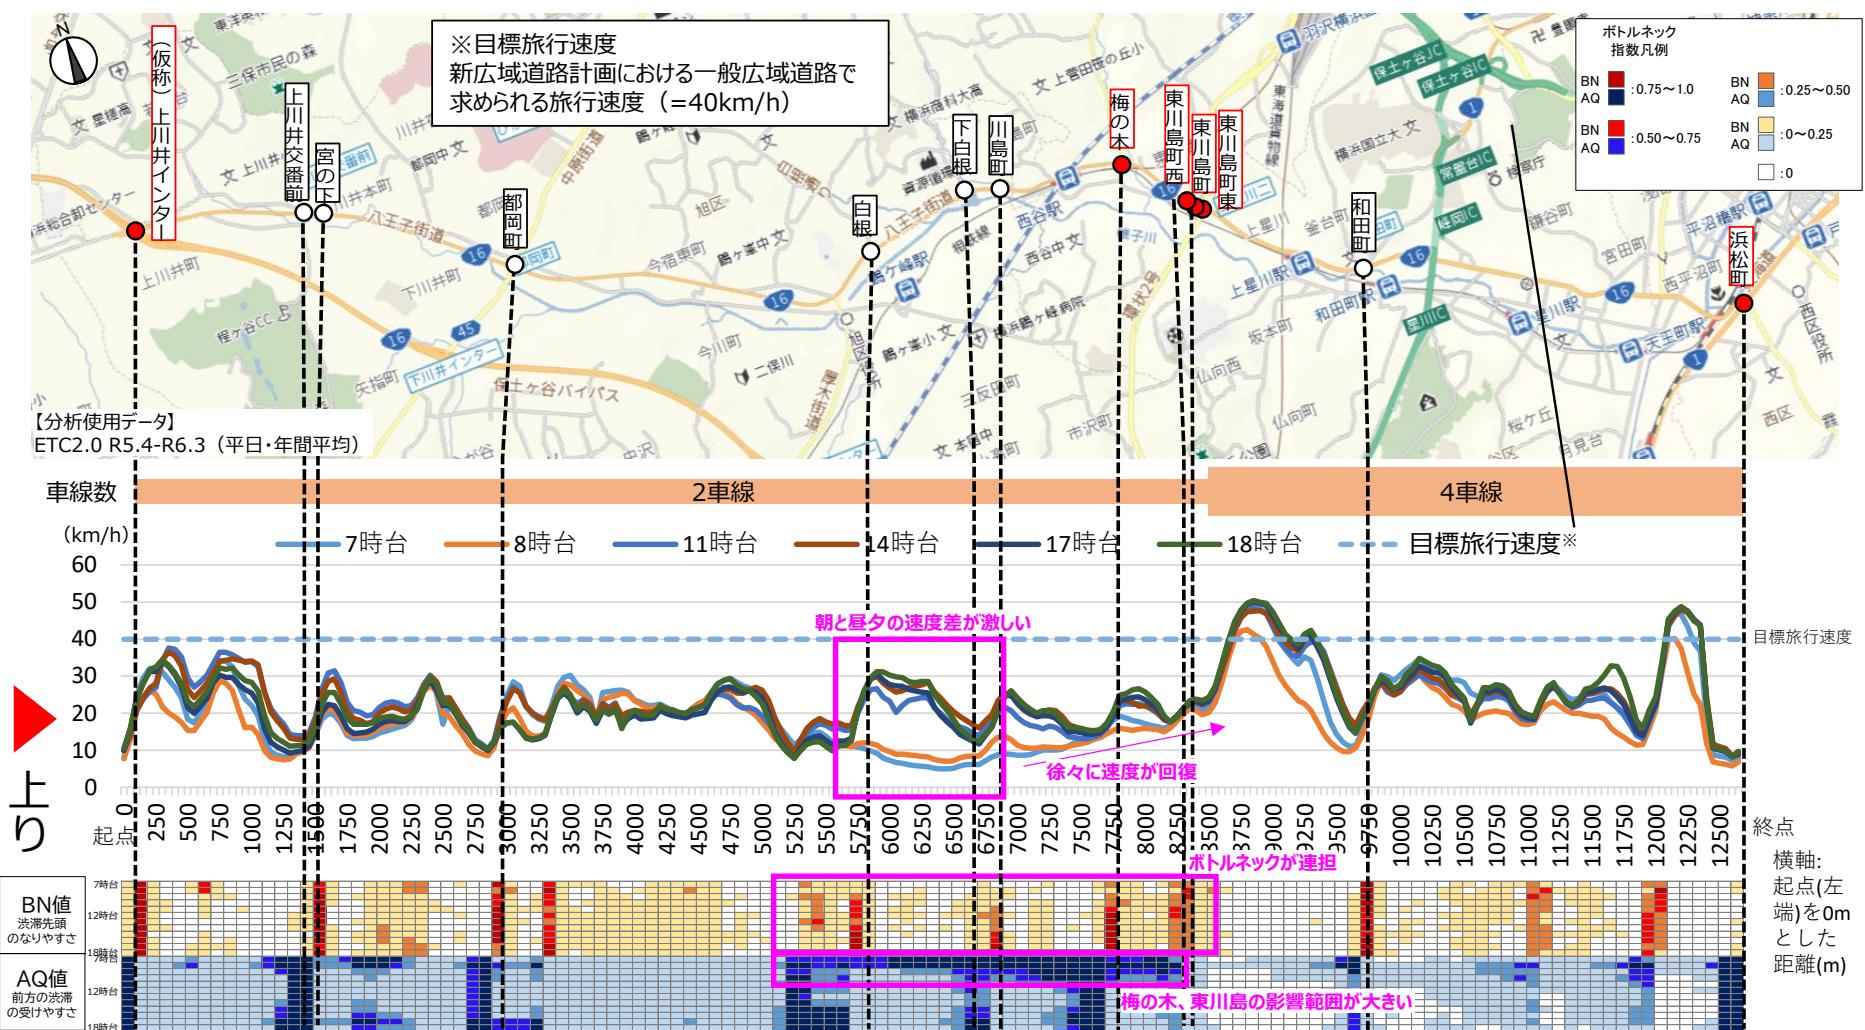
○路線モニタリング(時間帯別旅行速度の変化、ボトルネック指数)

○2車線区間では、目標旅行速度40km/hに到達している時間帯は見受けられない。

○白根～川島町では、朝と昼夕の速度差が激しく、7～8時台は10km/h以下に低下、東川島町西～東に向かうにつれて、徐々に速度が回復している。

○白根から東川島町西～東間は、BN値が高い箇所が点在するが、AQ値をみると、朝時間帯では梅の木、東川島西～東の影響範囲が大きい。

○これらのことから、白根～川島町間の10km/h以下の速度低下は、下流側の梅の木、東川島西～東川島町東が原因であることがうかがえる。

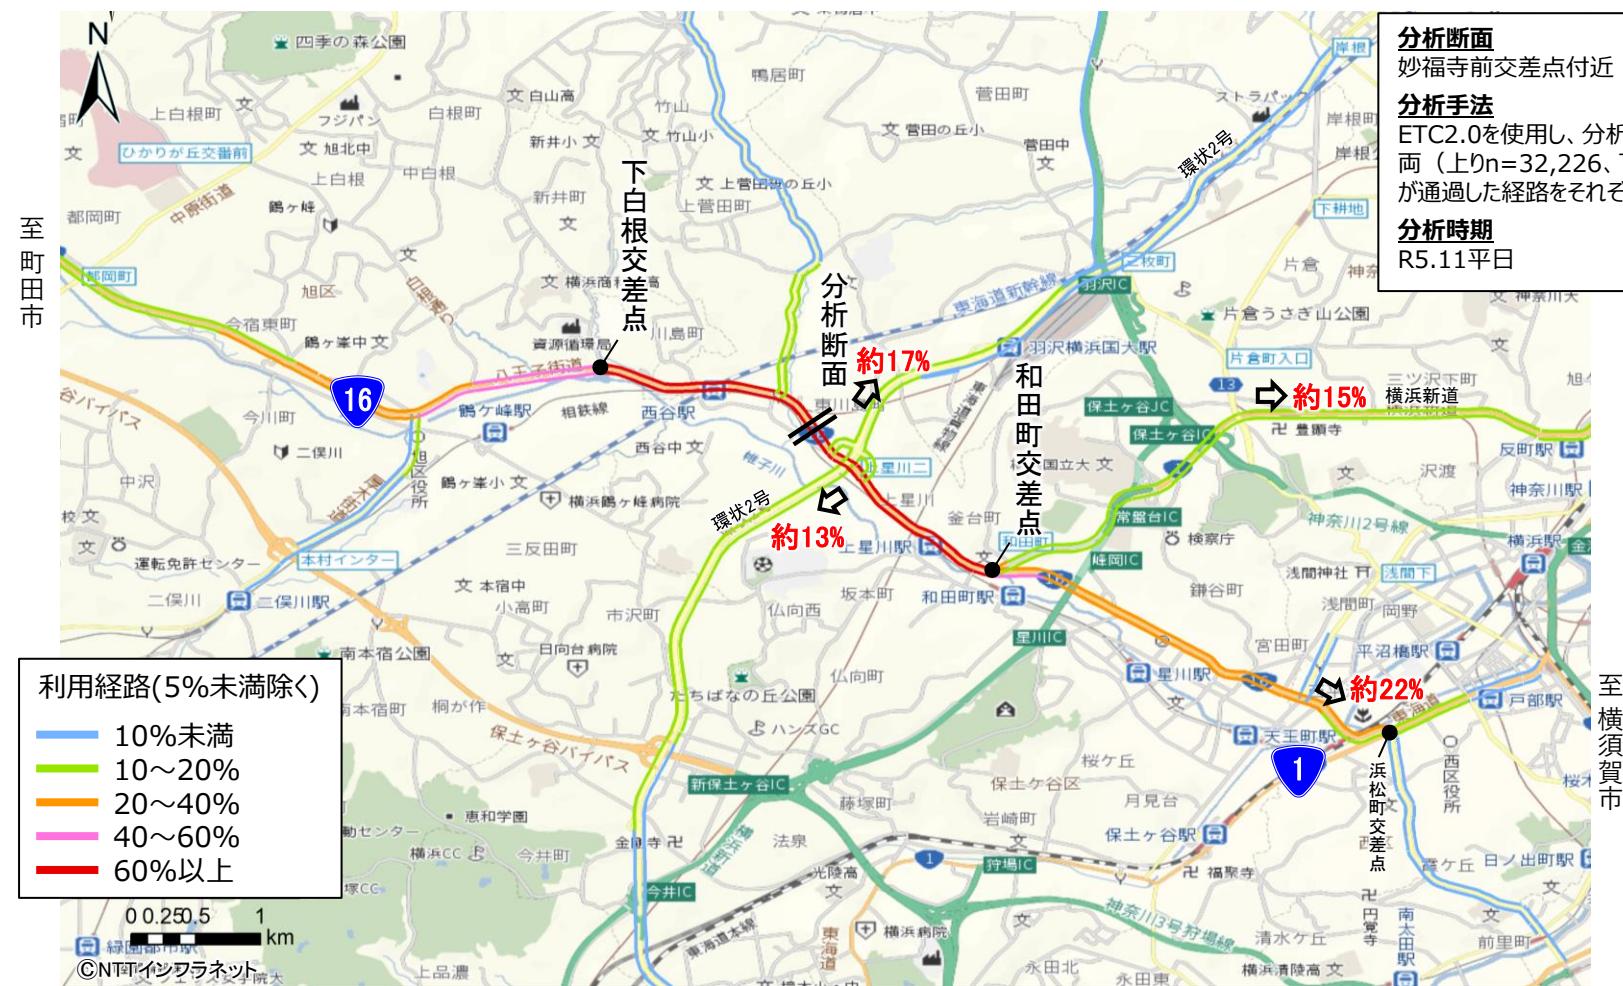
○課題分析（車両の利用経路割合）

- 国道16号東川島町周辺を通過した車両の経路をみると、和田町交差点～下白根交差点間を走行する車両が多い。
- 上り方向に着目すると、国道1号方面へ向かう割合は約22%、横浜新道へ向かう割合が約15%、環状2号へ向かう割合が上下合算で約30%となっている。
- 国道16号を通過する車両は、上記の通り、横浜新道や環状2号との往来がそれぞれ1～3割と多く、国道16号は横浜市内を通る主要道路とのアクセスになっているため、特に和田町交差点～下白根交差点間交通に交通が集中する傾向がある。

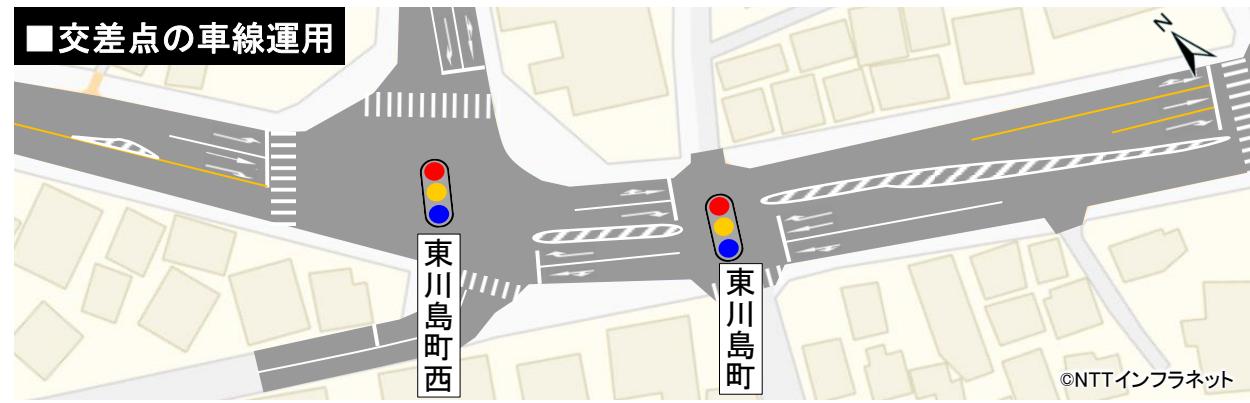
■交差点の車線運用

- 国道16号の朝ピーク時、ボトルネックとなっている東川島町西交差点の流入交通量の割合をみると、国道16号上り(方向A)が約半数を占め、下り(方向C)が3~4割、環状2号からの流入交通量が約2割という状況。
- 国道16号側の信号が時差式運用のため、流入交通量の多い方向Aの青時間が少ない状況。ただし、方向Cの時差式青時間は、隣接する東川島町交差点からの流入車両を捌くために必要な現示となっている。
- 国道16号の方向比に着目すると、直進が8割以上を占め、左折は2割弱、右折は数%と非常に少ない状況。

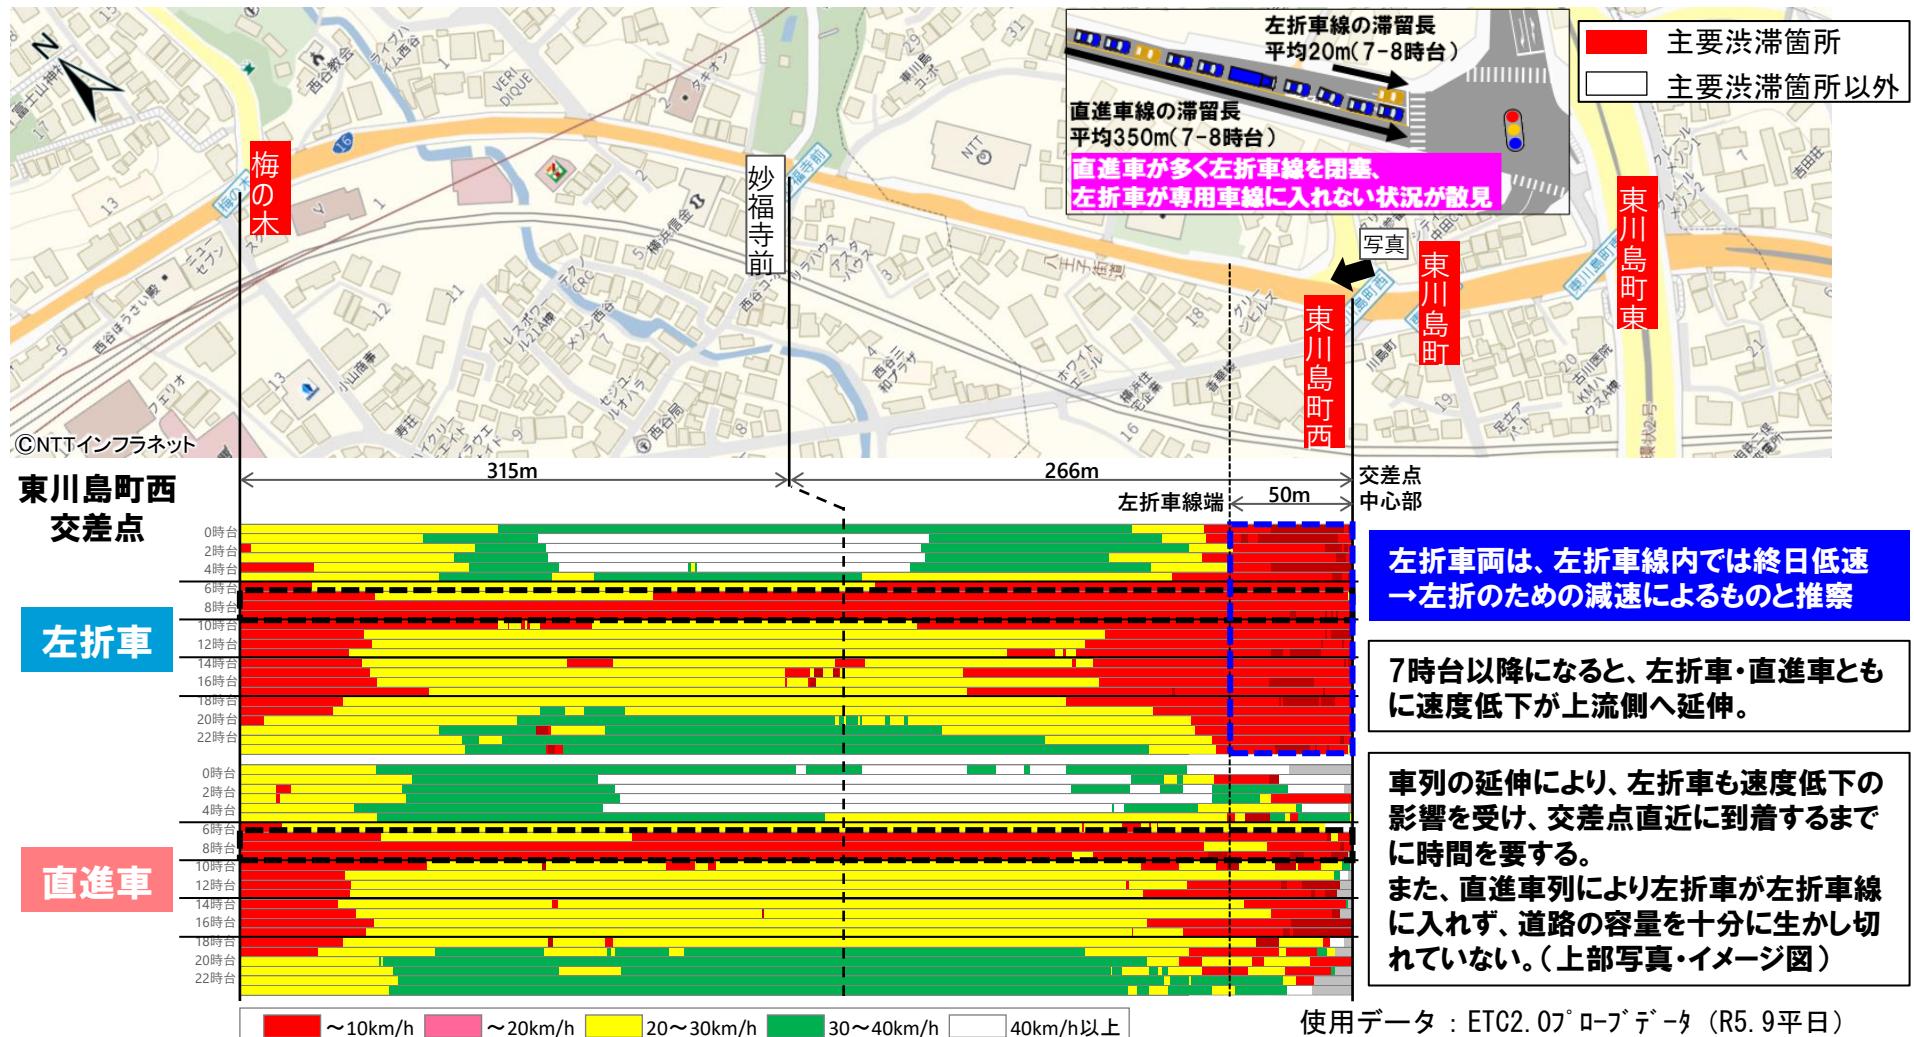
○課題分析 (東川島町西交差点上り流入部における車線別速度状況)

- 国道16号上りで朝ピーク時、ボトルネックとなっている東川島町西交差点の進行方向速度状況をみると、左折車は左折車線内で終日速度低下が発生。
- 直進車は7時台～9時台にかけて速度低下が延伸しており、左折車も同様の傾向であり、当該交差点を先頭とした滞留車列に左折者が巻き込まれている状況。以上から左折車線を有効に活用することが求められる。

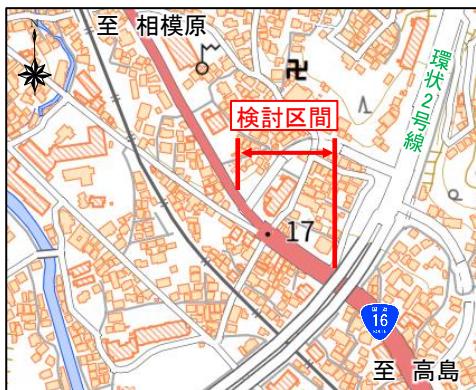
■詳細図

- 現況では、上り流入部において直進需要が高く、第二車線に直進車両が集中。直進車両の滞留延伸に伴い、左折専用車線が活用しきれていない現状がある。東川島町交差点以東は直進車線は2車線確保されている状況である。
- 直進需要に対する容量不足が速度低下の一因であるため、今後、対策案を検討する。
