感謝状の概要及び授賞理由

| 災害名 | こくどう19ごうながのしんしゅうしんまちみのちちさき<br>国道19号長野市信州新町水内地先における路面亀裂災害 |
| 事務所名 | 長野国道事務所 |

| 災害名 | こくどう18ごういづなまちふかざわこうさてんふきん らくせきさいがい<br>国道18号飯綱町深沢交差点付近の落石災害 |

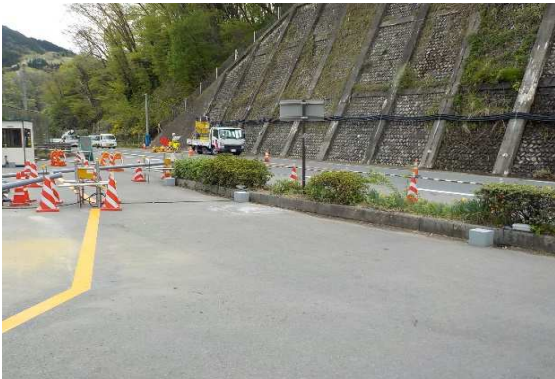
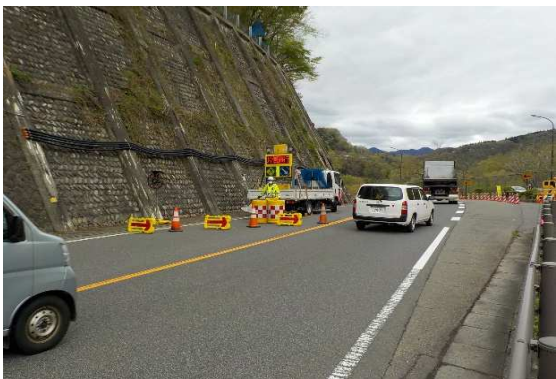
片側交互通行規制実施状況

| 災害の概要 | 令和6年4月15日に、国道19号長野市信州新町水内地先の非常駐車帯において路面亀裂が発生し、犀川沿いの河岸が崩落した。<br>また、亀裂の変状が2mm/hを超えたため、4月25日に国道19号を終日片側交互通行規制を行った。<br>河岸部の崩落の一因となった法面下部の洗掘について、更なる洗掘を防止するため根固め工による応急対策工事を短期間で実施した。（施工期間：5月10日～5月21日） |
| 授賞理由 | ○路面亀裂発生時に迅速に初期対応を行うとともに片側交互通行規制を実施し、交通の安全に貢献<br>○応急対策工として河岸に根固めブロック設置し、災害の拡大防止に貢献 |

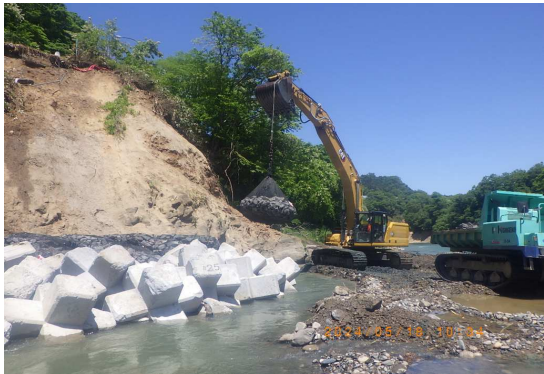
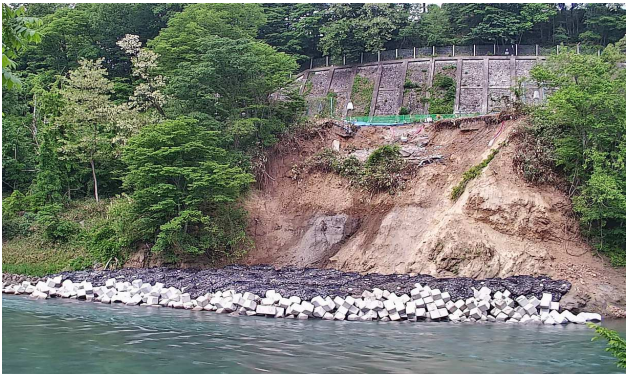
根固めブロック設置状況

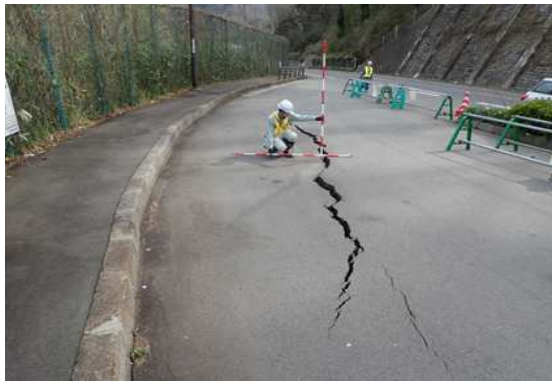
路面亀裂調査実施状況

| 災害の概要 | 令和6年4月15日に、国道19号長野市信州新町水内地先の非常駐車帯において路面亀裂が発生し、犀川沿いの河岸が崩落した。<br>また、亀裂の変状が2mm/hを超えたため、4月25日に国道19号を終日片側交互通行規制を行った。<br>現地状況の監視を実施するため、速やかな計測器の設置(4月16日)や原因究明のため調査、解析、対応案検討などを実施した。 |

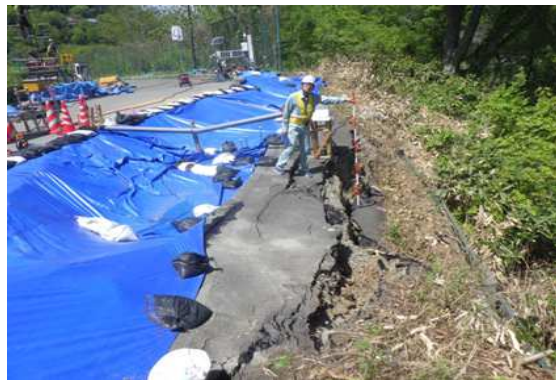
崩落部調査実施状況

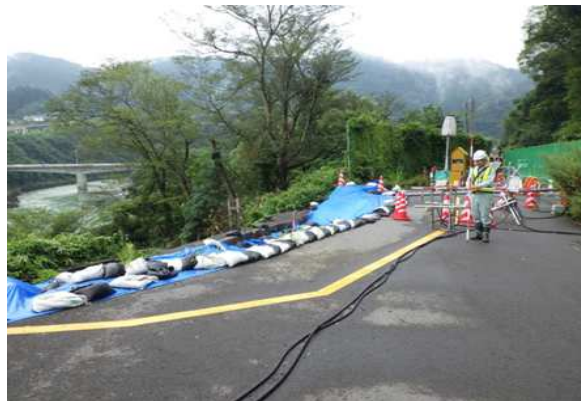
変状監視機器設置状況

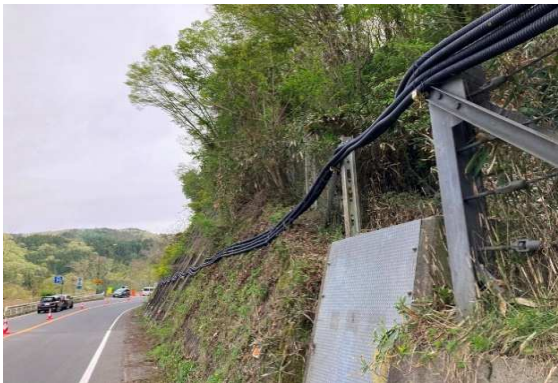
仮設管路敷設状況

| 災害の概要 | 令和6年4月15日に、国道19号長野市信州新町水内地先の非常駐車帯において路面亀裂が発生し、犀川沿いの河岸が崩落した。<br>また、亀裂の変状が2mm/hを超えたため、4月25日に国道19号を終日片側交互通行規制を行った。<br>非常駐車帯端部に埋設されている情報管路及び光ケーブルが崩落の進行により断裂する恐れがあることから、山側に管路及び光ケーブルを仮設し、短期間で迂回路を構築した。（施工期間：4月23日～5月2日） |

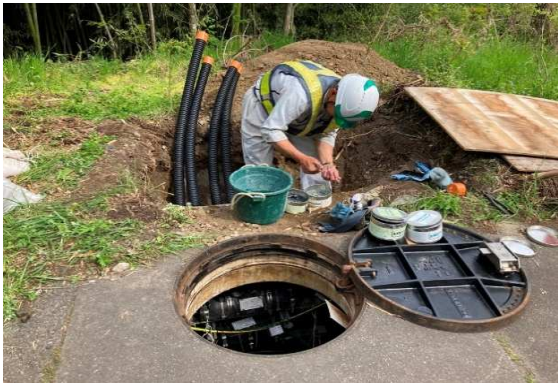
仮設管路接続状況

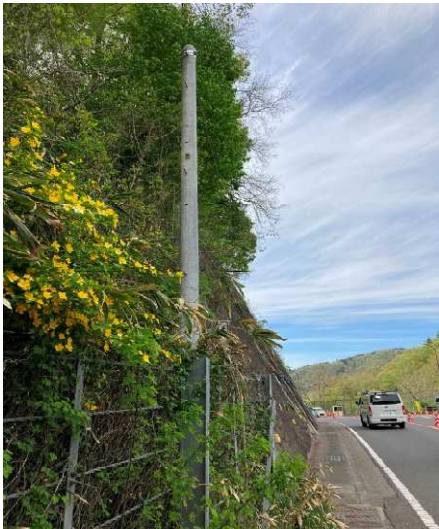
自営柱建柱状況  
(道路横断箇所)

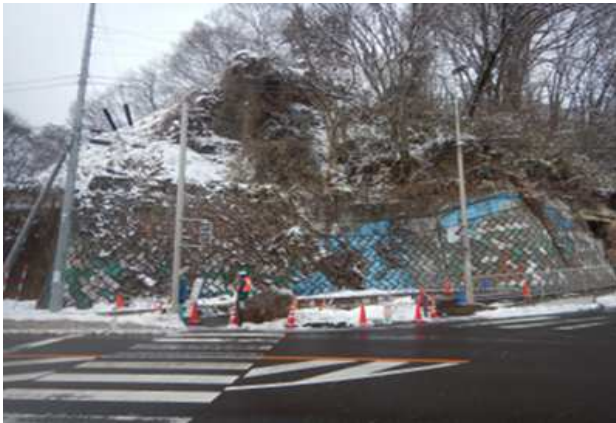
| 災害の概要 | <p>令和7年2月18日に、国道18号長野県上水内郡飯綱町大字倉井地先（深沢交差点付近）において、国道歩道上へ落石が発生した</p> <p>更なる浮石の落下に備え、車道、歩道を全面通行止めし、大型土のうを歩車道境界部に設置する応急対策を実施し、片側交互通行規制に移行した。（2月18日）</p> <p>また、斜面浮石対策としてブルーシートの設置を実施した。（2月20日）</p> |

落石発生状況(全景)

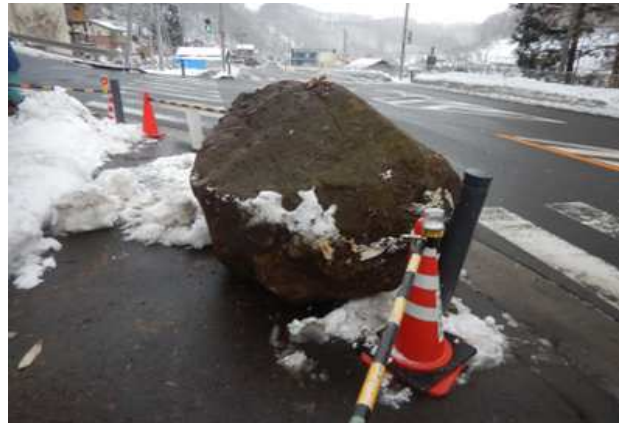
落石発生状況(近景)

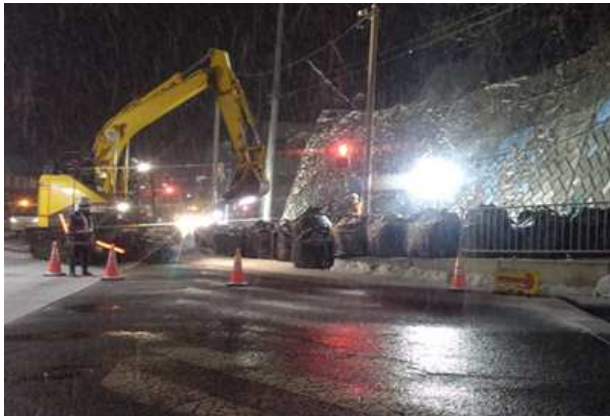
大型土のう設置状況

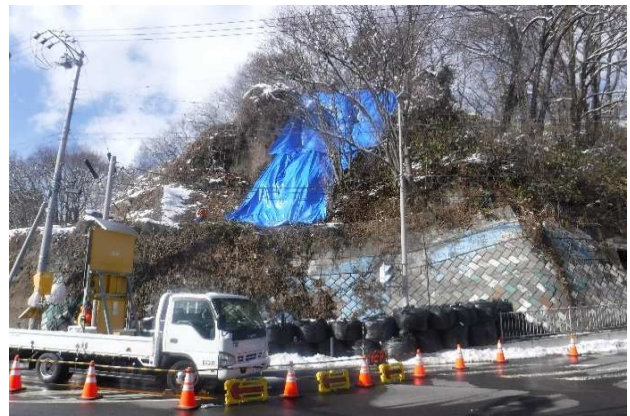
ブルーシート設置状況
