# 平成27年9月(関東・東北豪雨)における 洪水調節効果

# 五十里ダムの洪水調節 平成27年9月(関東・東北豪雨)

- 平成27年9月の台風第18号出水では、鬼怒川下流域において流下能力を上回る洪水となり、7ヶ所で溢水し常総市三坂町地先で堤防が決壊(9月10日12:50)した。
- 鬼怒川上流ダム群では、できる限り洪水を貯める操作を行い、4ダムで約1億 $\text{m}^3$ の水を貯留した。
- 鬼怒川上流ダム群による洪水調節により、鬼怒川下流(平方～水海道)の水位を25～56cm低下させるとともに、鬼怒川下流左岸の氾濫水量を概ね2/3、浸水深3m以上の浸水面積を概ね1/3、浸水戸数を概ね1/2に減少させた。

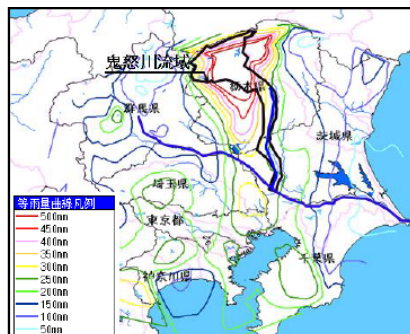
レーダ雨量図

- 平成27年9月の台風第18号(関東・東北豪雨)では、台風第18号及び台風から変わった低気圧に向かって南から湿った空気が流れ込んだ影響により、鬼怒川流域では「線状降水帯」が発達し記録的な大雨となった。(9月10日0:20 栃木県に大雨特別警報発表)
- 9月9日から9月10日にかけて、栃木県日光市五十里観測所では、昭和50年の観測開始以来、最多の24時間雨量551mmを記録するなど、各観測所で観測史上最多雨量を記録した。

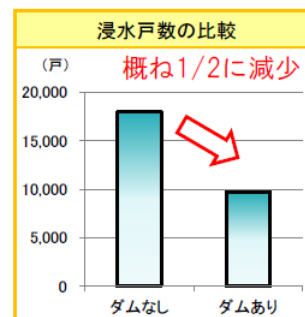
| ダムの効果による<br>各地点の水位低下量 (cm) | |
| 地点 | 効果 (cm) |
| 平方水位観測所 | 約56 |
| 決壊箇所(21.0k) | 約25 |
| 鬼怒川水海道<br>水位観測所 | 約25 |

※シミュレーション結果に基づくものです。
