# 国道298号 三郷IC出口（西）交差点の対策効果

## 対策の経緯と対策内容

令和2年3月に「右折車線の分離」、「左折車線の延伸」、「右折車線の増設」等の対策を実施しました

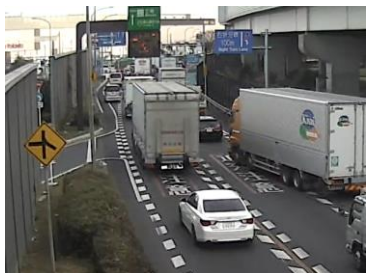
### 対策後

【外回り】左折車線の延伸により直進車の通行阻害が軽減、右折車線の分離により、対向車との通行位置が分離され、安全性が向上しました

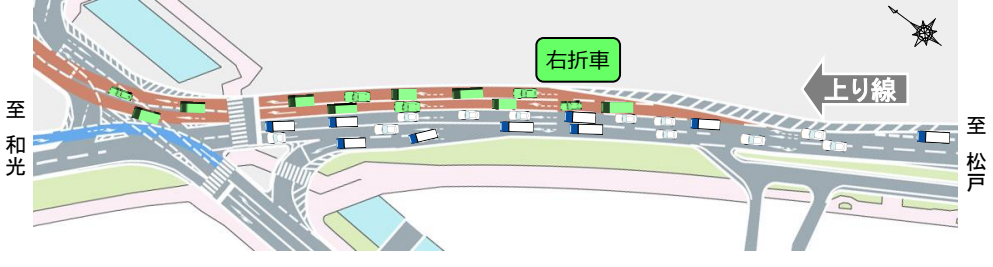
### 対策後

【内回り】右折車線の増設により、交通がスムーズになり、右折車線手前での危険な挙動が抑制され、安全性が向上しました
