# 平成25年度 第5回 国道298号 交通事故安全対策検討会

平成26年3月11日

国土交通省 関東地方整備局  
北首都国道事務所

**H26対策実施箇所の交通事故安全対策(案)について**

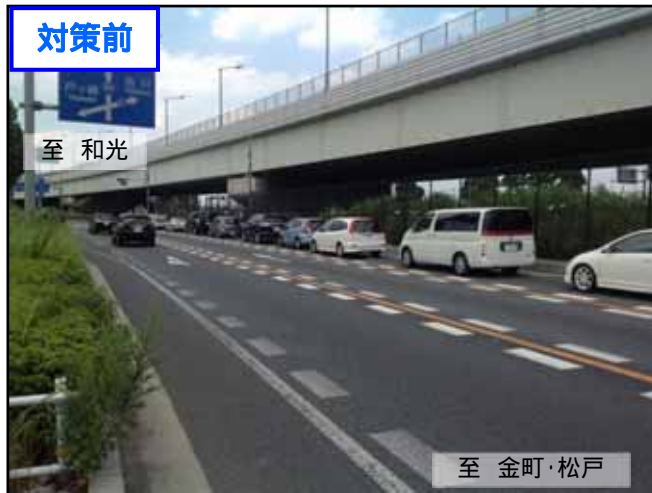
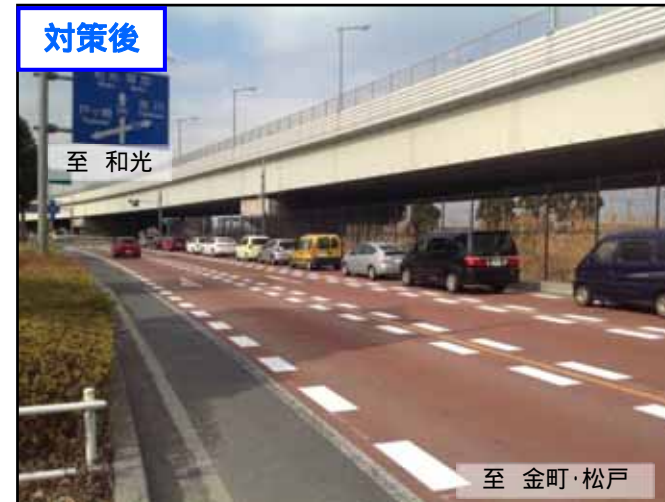
### 【対策事例】 交差点のカラー舗装を施工

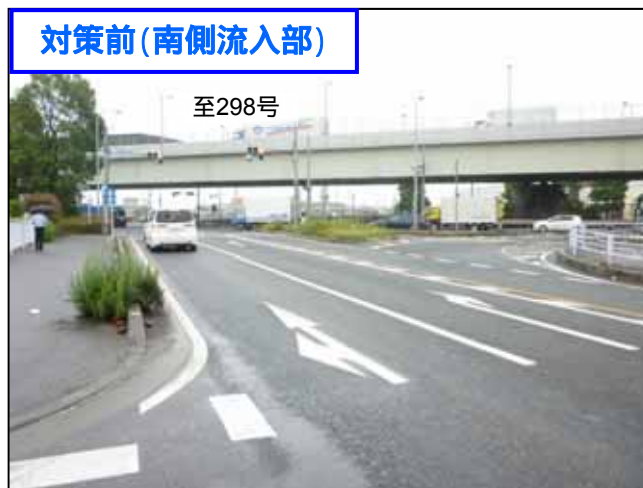
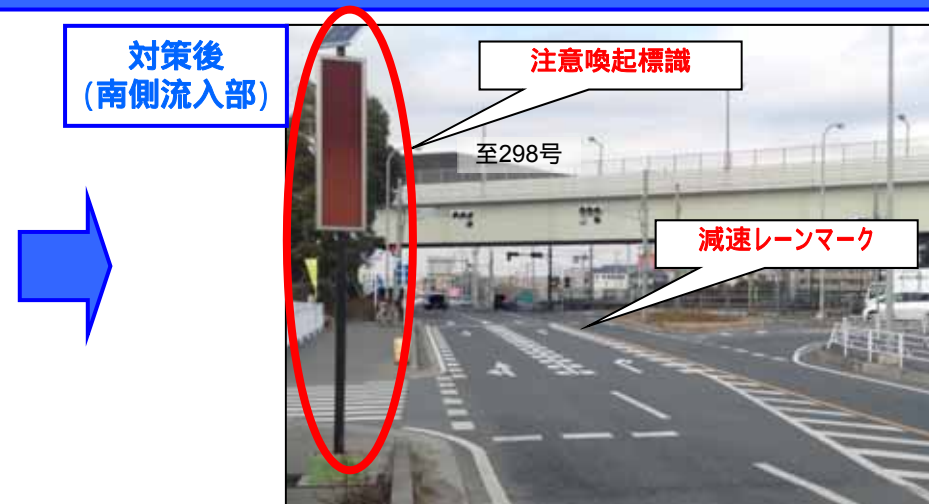
### 【対策事例】 交差道路の流入部に減速レーンマークとソーラータイプの注意喚起標識を設置

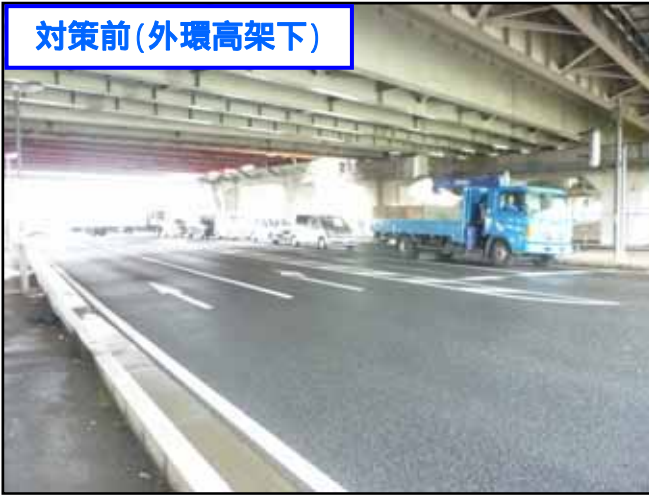
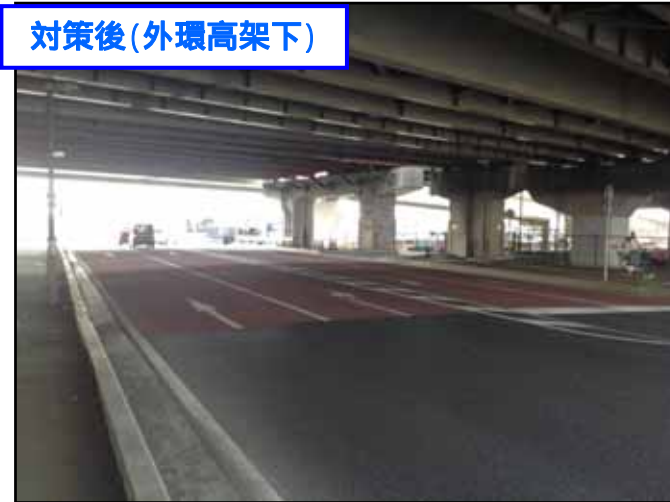
#### 【対策事例】 交差点内にカラー舗装を施工

対策前(外環高架下)

対策後(外環高架下)

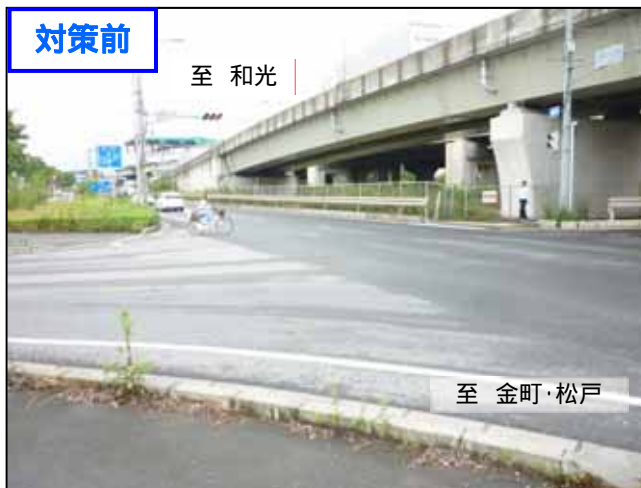
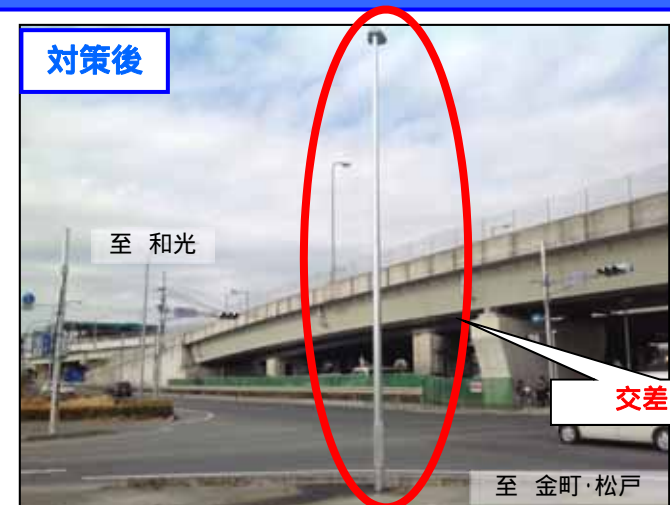
#### 【対策事例】 横断歩道部の照度アップを図るために交差点照明を設置

対策前

対策後

交差点照明

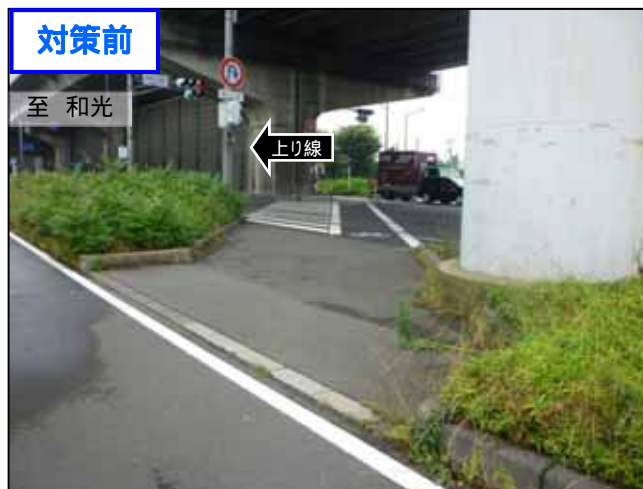
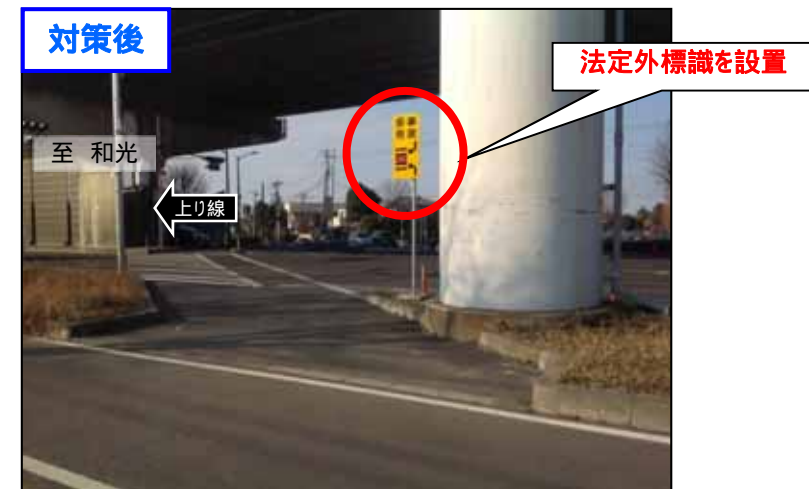
【対策事例】 歩行者・自転車への注意喚起として「事故多発」の法定外標識を設置

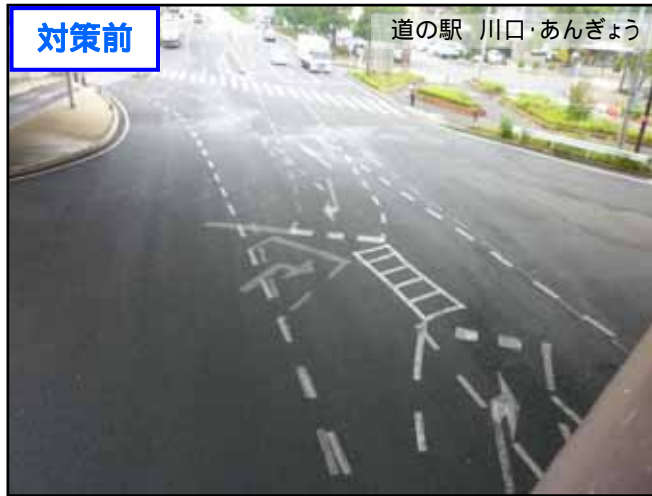
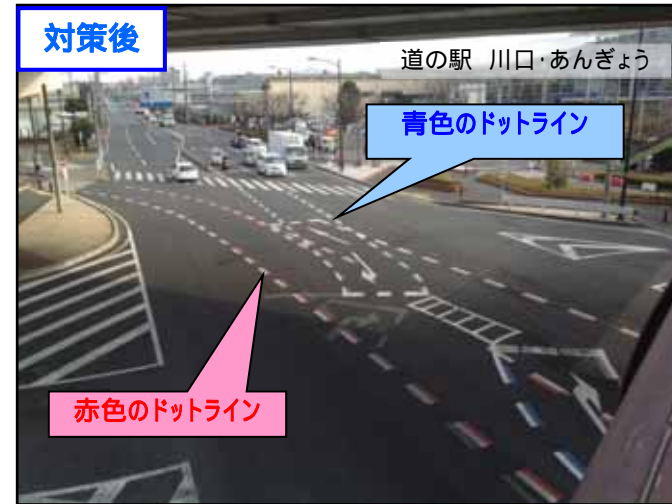
### 【対策事例】右折誘導線の高輝度化と指導線内側のカラー区画線を設置

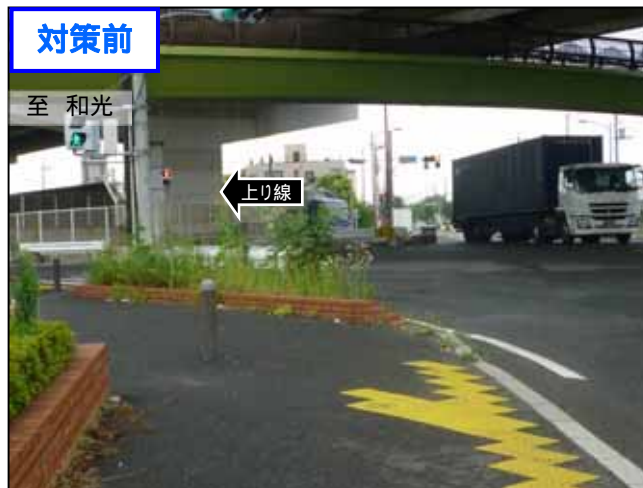
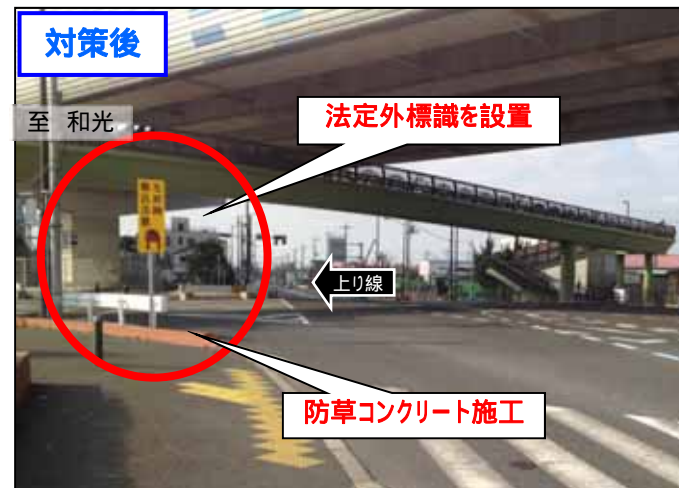
### 【対策事例】「左折時巻込注意」の法定外標識の設置
