# 令和6年8月 国道246号 伊勢原市善波地区で発生した法面崩落概要

国土交通省関東地方整備局  
横浜国道事務所  
Yokohama National Highway Office

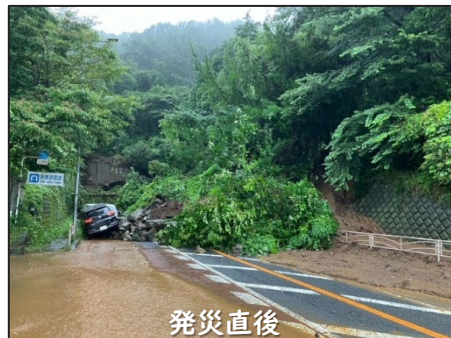
発災直後

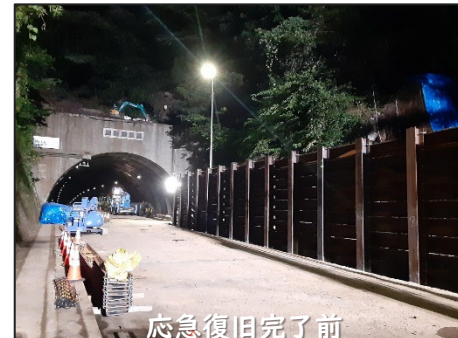
応急復旧完了前
