第27回 利根川水系砂防事務所工事安全管理技術研究発表会

論 文 集

関東地方整備局利根川水系砂防事務所  
利根川水系砂防安全対策協議会

## 第27回 利根川水系砂防事務所工事安全施工管理技術研究発表会 論文一覧

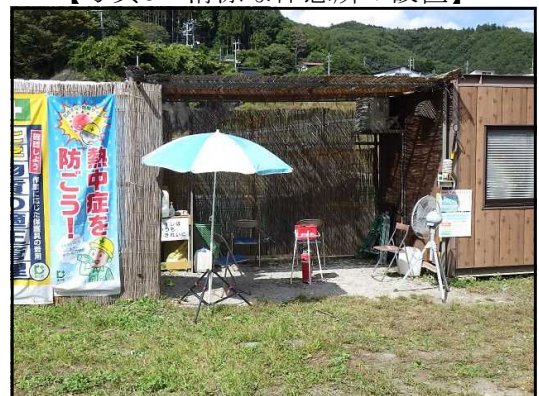
【写真3 清涼な休憩所の設置】

休憩所には葦簀にて風通しの良い工夫を施し

大型扇風機も利用し、作業の1時間毎を目安とした休憩時間をもうけた。

WBGT数値28度以上又は気温31度以上となった場合は規定により作業を一時中止するか、その都度、作業員の状態を聞き取りにより確認し対処した。

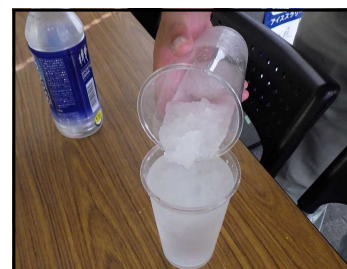
【写真9】

アイススラリーとは液体と氷が混じった

飲める氷で、微細な氷が体内で溶ける際に熱を奪うため水と比較して効率的に体を冷やす。

スラリー状態・飲む

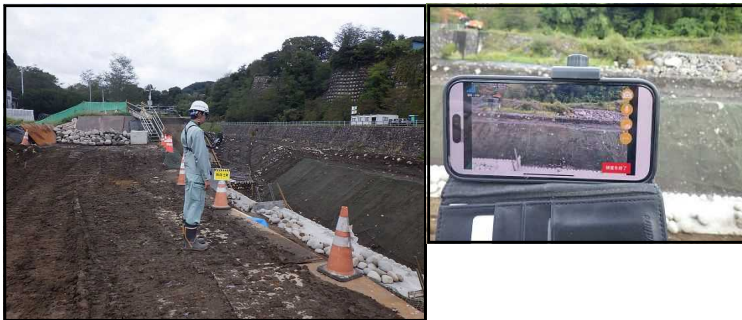
【写真13.14 掘削法面状態確認】

- ・送信側より雨天になったことを受信。
- ・掘削法面を写すよう指示し危険がないか確認。
- ・亀裂がないか拡大撮影を指示し確認対応。
- ・送信側より河川が増水しているため画像を受信、作業を一時中止する旨の連絡があり了解する。

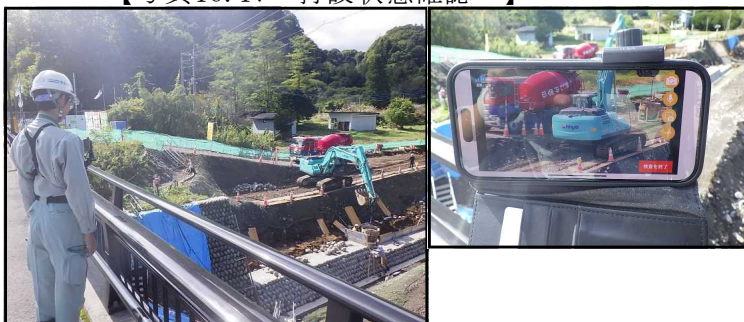
【写真16.17 打設状態確認】

- ・コンクリート打設状況を確認
- ・吊荷作業におけるバックホウの回転灯を確認するため拡大撮影するよう指示。
- ・合図しながら作業を行っていたので、合図者は合図のみを行うよう指示。

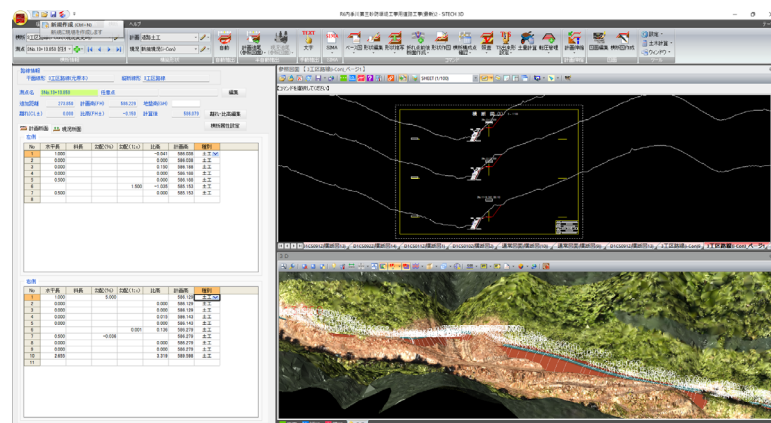
設計データの3次元化及び3次元点群データの重ね図

ICT 活用することにより、重大災害のリスクを軽減できるとともに、3次元設計データにより施工を行うので、日々の測量ミス等がなくなり施工性の向上や作業員が直接現場での作業を軽減することで安全対策をはかっています。

#### TSを用いたMCイメージ

TSにより施工機械の位置を計測し、オペレータへ提供

マシンコントロールバックホウ（衛星受信が脆弱なため TS による施工機械を選定）

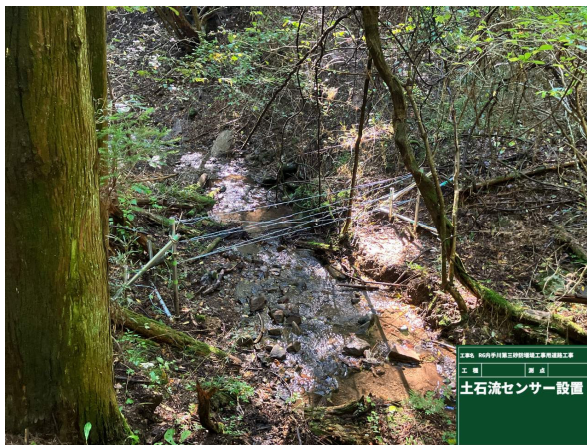
ワイヤーセンサー設置状況

内手川は、平均河床勾配約 1 / 1 5 の急勾配の溪流で、当該地域は脆弱な地質であり、溪床内に不安定土砂が堆積しており、倉渕町及び下流域の土砂災害を防止するため砂防堰堤を整備している区域であることから土石流に対する安全対策として、ワイヤーセンサー土石流警報装置を設置しました。

本現場は、施工延長約 700m ほどあるため、施工範囲の中間および終点の 2 カ所とし施工中どこからでも警報が聞こえるよう設置しました。

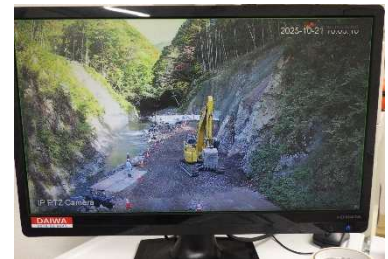
写真-8 ウェブカメラの映像

Wi-Fi 環境が現場に整ったため、休日などに出水災害や地山の崩壊などの事故があった場合どこからでも現場の様子が確認できるよう撮影場所やズームの操作ができるウェブカメラを現場に設置した。（写真-8）アプリをダウンロードしていれば、休日など気象予報が悪い場合どこからでもスマートフォンで水位の変化や土砂崩壊の有無等、現地を確認でき、災害対応がスムーズにできると考えている。

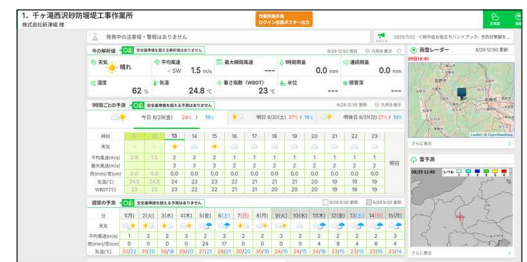
図2 『クラウドシステム ZEROSAI』

- 土砂災害を発生させる要因の一つとして豪雨があげられるが、予測できなければ避難も対策もできない。そのため現場でピンポイントな気象情報や気象予測をクラウドで一元管理し、携帯機器や回転灯と連動させることで作業員含め全員で情報共有を行った。また暑さ指数(WBGT 値)の計測も行えるため熱中症対策も同時に行った。(図2)

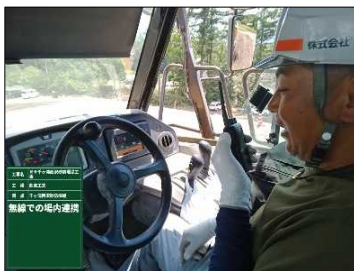
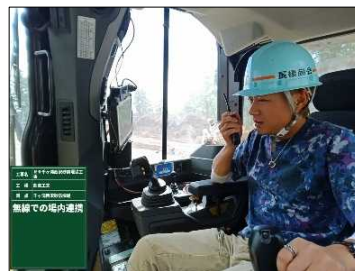
図 8 『無線での場内連携』

- 重ダンプによる土砂運搬工では乗車時の視界は狭隘であることは運転手にしかわからない。そのため普段重機に乗らない手元作業や管理者が運転席に乗り、重機の死角を実体験することによって死角に立入ることの危険性を再確認してもらう教育を実施した。(図 7) 現場は携帯電話の電波が悪いことから無線による連絡方法とした。事務所を含め全員が無線で情報を共有することにより情報の伝達不足により発生する事故や手戻りを防ぐことが出来た。(図 8) NETIS 登録の新技术である VR 技術を活用し、現場に合った接触事故事例を体験してもらうことでより一層安全に対する意識を高めることが出来た。(図 9)

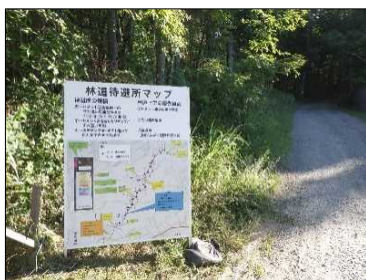
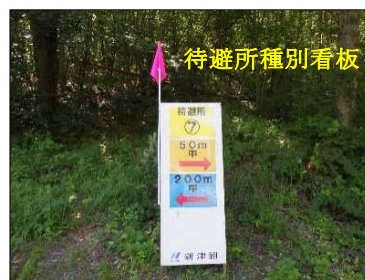
図 10 『林道待避所マップ』

- 資材運搬車は林道のゲートから 7 km もの狭隘な山道を走行し現場搬入を行う。また、他工区の大型車も運行するため、22カ所の待避所を整備した。待避所には大中小の表示によりすれ違い可能な車種を明示することにより支障なく運行することが出来た。(図 10)

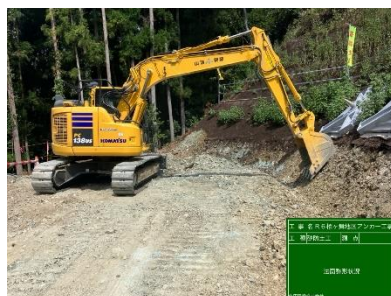
ICTバックホウ

ICTバックホウを使用すれば丁張が不要なため、法面上での測量作業が低減でき滑落災害防止が図れます。

また、モニターで高さや位置を確認しながら掘削できるため、手元作業員による人力作業を減らすことができ、さらに作業効率が向上することから、重機による作業時間が低減され、重機との接触事故を低減することができます。

今回工事では、GPSの受信が可能な場所であるためGPSを使用してのMG(マシンガイダンス)を選定しています。

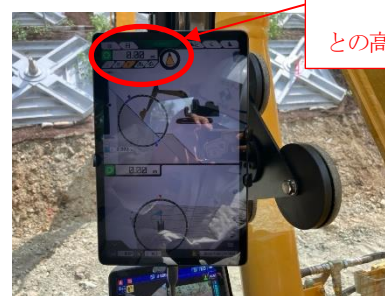
バケットの刃先位置での設計  
との高低差

モニター画面

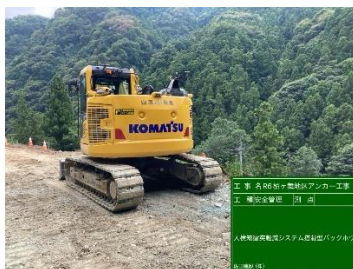
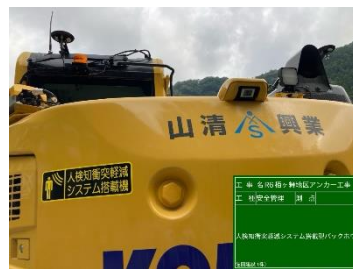
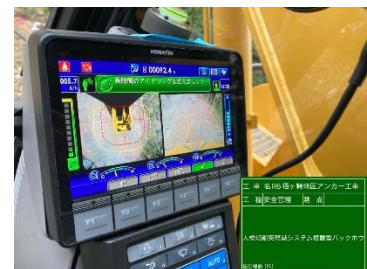
人検知衝突軽減システム『KomVision』

建設業界のバックホウによる事故発生率の多くを占めているのが接触災害です。当現場では人検知衝突軽減システム搭載型のバックホウを使用し接触災害の発生率を低減しました。当該システムは、機体の周囲にいる人を確認し走行または旋回起動時に人を検知した場合、機体の作動を制御し停止させます。これにより接触災害の発生率を低減させることができます。

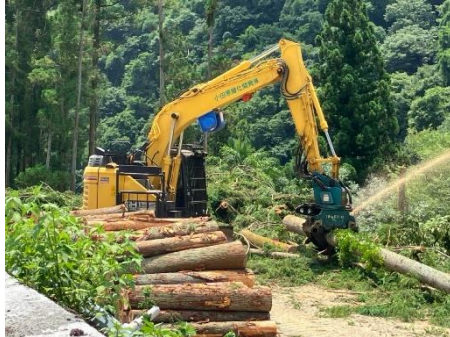
そこで、人力による作業を減らすため重機を使用しての玉切り、集積作業を行いました。

一連の作業が機械1台で行えるため、接触災害のリスクを低減できます。

玉切り、集積作業

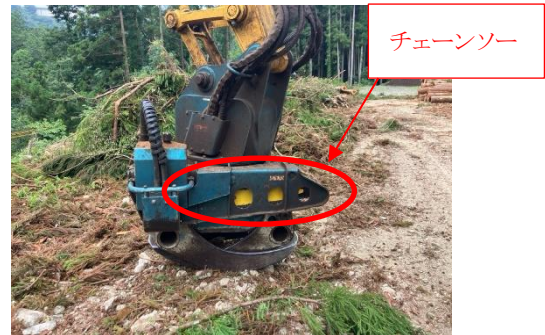
グラップルソー

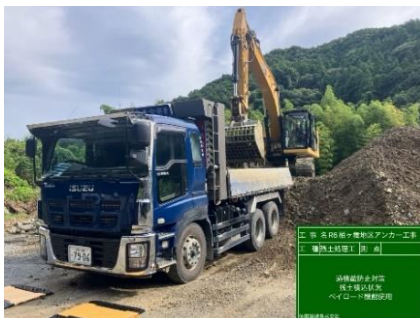
本工事は、アンカー工事のほかに約4,800 m<sup>3</sup>の土砂を保美地区ストックヤードへ運搬する残土処理工事がありました。推定約1,000台の10tダンプトラックを使用する作業が予想されたので、過積載対策としてペイロード機能付きバックホウを使用しました。当該システムは、バケット内にすくい上げた土砂を自動で計測しモニターに表示します。これにより全台数積載量の管理を行うことができ、過積載を防ぐことができました。また、トラックスケールを使用しペイロードとの整合性を図りました。

ペイロード機能による積込み

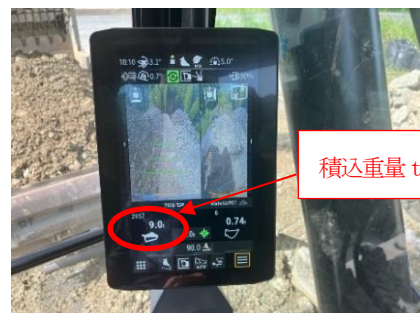
モニター画面

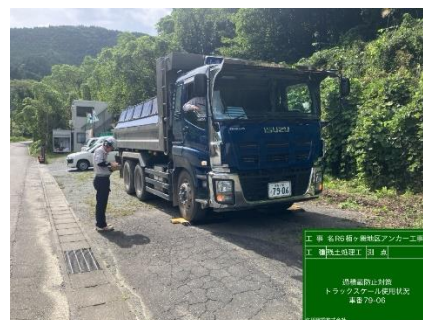
トラックスケール使用状況

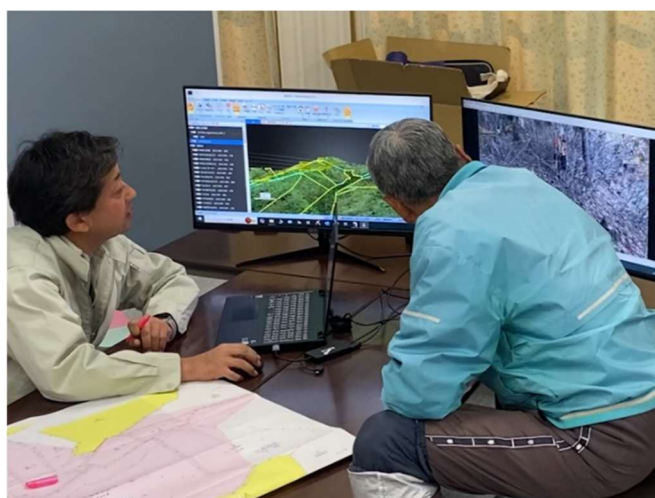
写真6：三次元点群方式を活用したリモート境界立会の様子

従来の境界立会（現地確認）は地権者の安全リスク及び参加者の制約等の課題を抱えており、特に急峻な地形における立会は、地権者が滑落・転落の危険がある場所へ立ち入る必要があり、安全確保が困難であった。これらの課題を解決するため、「リモート境界立会（3次元点群方式）」を採用した。本方式は、事前に UAV レーザーで計測した広範囲の3次元点群データに境界線を正確に重ね合わせ、その3次元CADを操作する動画を用いて地権者に説明を行うものである。

- ① 安全性の確保：転落の危険がある急斜面へ地権者が立入る必要がなくなり、安全性が大幅に向上した。
- ② 参加者の制約：高齢者及び遠隔地居住者、現地確認が困難な地権者、欠席者等に対し、現場に行かず、現地の状況をより現実に近い方法で確認できる手法を提案することにより、境界確認への参加意識が向上し、円滑な同意取得へと繋がった。
- ③ 境界理解の向上：3次元空間に境界線と地形を可視化することで、従来の2次元図面では伝達が困難であった起伏等の地形変化を明確に示すことが可能となった。これにより、地権者が境界位置及び土地の形状を直感的、且つ正確に理解できるようになり、円滑な同意取得に繋がった。
- ④ 3次元点群データ活用性の向上：崖地等の立入り困難箇所においては、目視による立竹木調査（毎木調査）を実施していたが、3次元点群データを活用することにより、作業員のリスク回避及び目視調査より正確な立木の位置情報が取得可能となり、調査精度の向上を実現した。

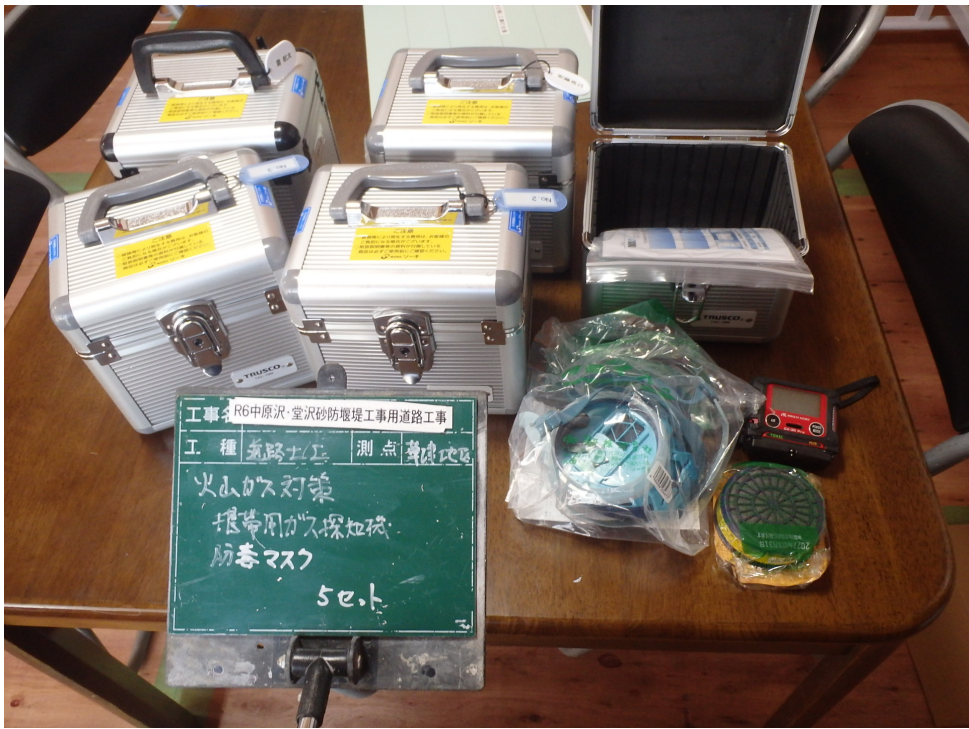
硫化水素と二酸化硫黄が検知できるBluetooth搭載で、スマートフォンとの連携も可能なポータブルガスモニターです。専用アプリ『RK Link』はGoogle Play/App Storeから無料でダウンロードが可能

検知対象ガス	硫化水素	二酸化硫黄
検知原理	定電位電解式	
検知方式	拡散式	
測定範囲	0~30.0ppm	0~20.00ppm
表示分解能	0.1ppm	0.05ppm
警報設定値	1st : 1.0ppm	1st : 2.00ppm
	2st : 10.0ppm	2st : 5.00ppm
	3st : 10.0ppm	3st : 5.00ppm
	TWA警報 : 1.0ppm	TWA警報 : 2.00ppm
	STEL警報 : 5.0ppm	STEL警報 : 5.00ppm
警報方式	ランプ点滅、ブザー連続変調鳴動、ガス濃度表示点滅、振動	
機能	動作状態表示、時計表示、電池残量表示、温度表示、ピーク値表示、校正お知らせ表示	
電池寿命	約25時間(ロングバッテリーモードOFF時、25℃、無警報、無照明)	
寸法	73(W)×26(D)×65(H)mm(突起部を除く/充電電池使用時)	
付属品	ACアダプタ(2極)、プロテクトカバー、ハンドストラップ	
オプション品	ポンプユニットセット、2段式ガス採取棒、9段式ガス採取棒

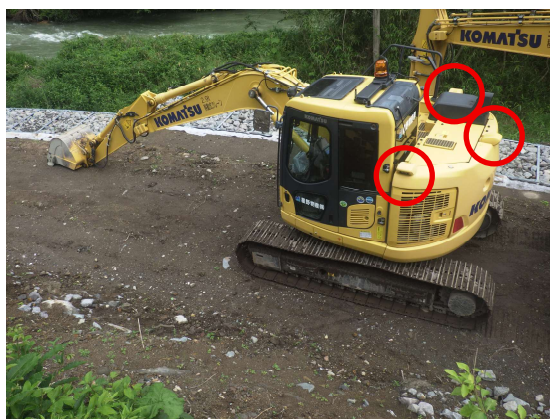
当現場では、バックホウ稼働中作業員との接触事故が起こらないよう、後方・側方監視モニタ付バックホウで、常に後方及び側方に作業員がいないことを確認しながら施工を行いました。

後方・側方監視モニタ付バックホウ

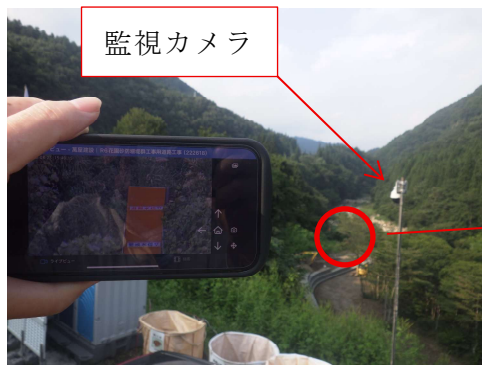
河川の増水対策として、施工場所上流に「警戒水位・避難水位」看板を設置し、監視カメラで24時間監視しました。また、監視カメラ情報を、各自のスマートホンで確認できるようにしました。

監視カメラ設置

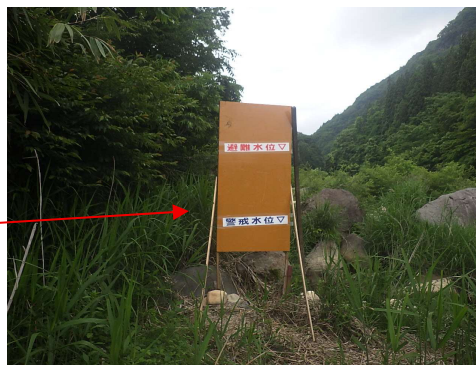
「警戒水位・避難水位」看板を設置

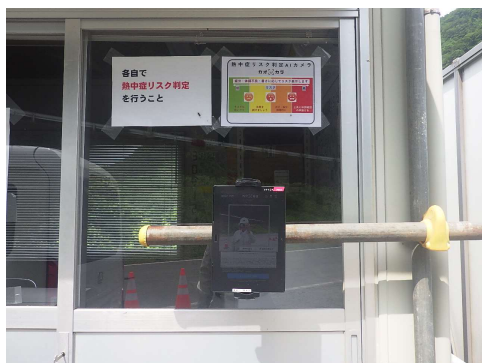
熱中症リスク判定 AI カメラを設置し、毎日 8 時、10 時、13 時、15 時に測定し、全作業員の熱中症に対する安全管理をサポートしました。

AI カメラ設置

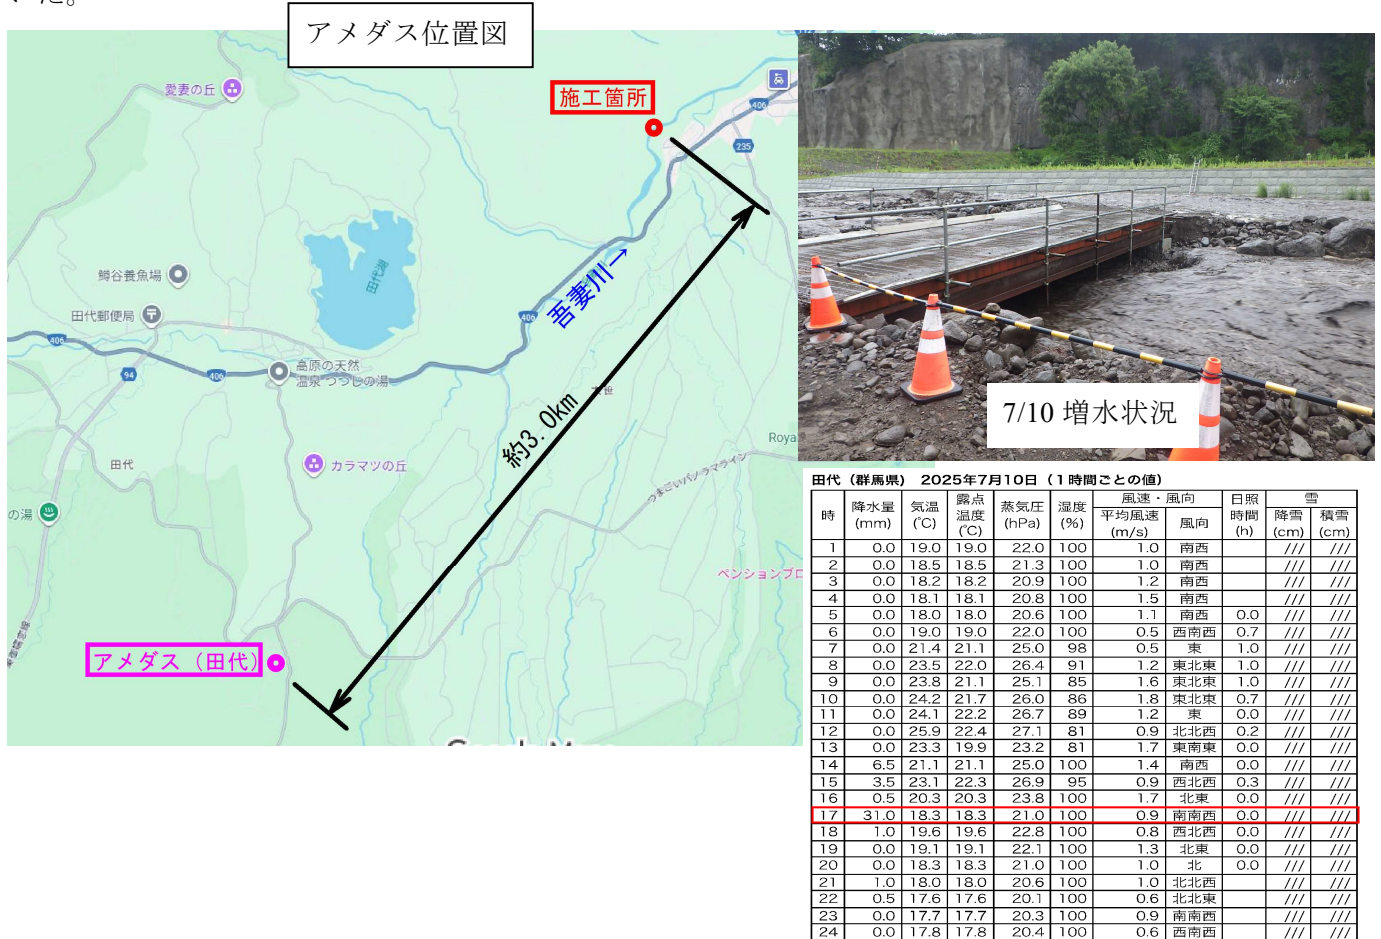
当初の作業中止の基準は現場に設置した雨量計で 20mm/h 以上を設定したが、工事施工開始直後の 7/10 に現場での雨量は 0mm であったが、作業終了間際に急激に河川が増水して、危うく避難が間に合わない所であった。その日の現場約 3.0km 上流にあるアメダスでは、17 時台に 31mm/h を記録していた。

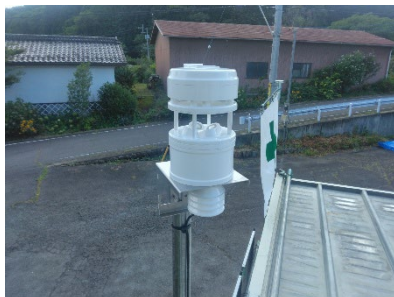
当現場では、自然災害の対策として、新技術の気象 IoT センサー「ソラテナ Pro」を導入しました。ソラテナは、気温・雨量・風速などの7つの要素をリアルタイムで取得し、クラウド上で一元管理することが可能です。情報更新頻度は1分ごとに観測されるので、台風やゲリラ豪雨、突風などの自然災害の兆候をいち早く察知し、作業の中断や避難指示などの迅速な対応が可能となります。

ソラテナ Pro を活用してリアルタイムに暑さ指数(WBGT 値)を把握し、現場全体で共有しました。また、体制及び手順の作成を行い、関係者へ周知し、作業員が自分の状態をすぐに確認できるよう、簡易的で分かりやすい掲示物を現場に設置し、注意喚起を行っています。

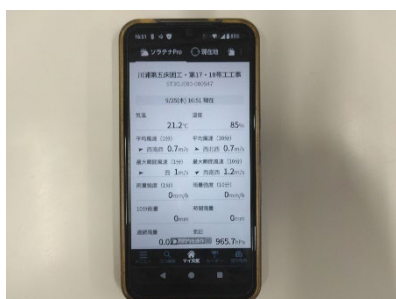
スマートフォン画面

また、スマートフォンと連動させることで、リアルタイムで気象情報を把握できる体制が整えられます。これにより、状況に応じた危険予知を行い、適切な判断と行動が可能となります。また、作業員休憩所には「作業中止基準」を明示し、作業継続の判断できるようにしています。これらの取り組みにより、現場全体での安全意識の向上と、災害リスクの未然防止を図りました。

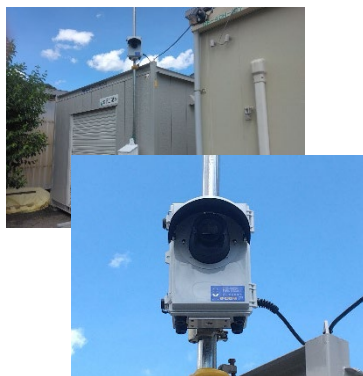
防犯カメラ

近年、建設現場における資材・工具等の盗難被害が全国的に増加傾向にあり、現場管理上の重要課題となっています。これを受け、当現場では盗難防止対策の一環として、防犯カメラを導入しました。個々のパソコンまたはスマートフォンでいつでも確認することが出来ます。また、カメラに残っている映像は最長1週間前まで確認できるため異変があった時にカメラの映像で確認できます。これにより、盗難の抑止効果が期待されるとともに、万が一の事案発生時にも迅速な対応が可能となりました。

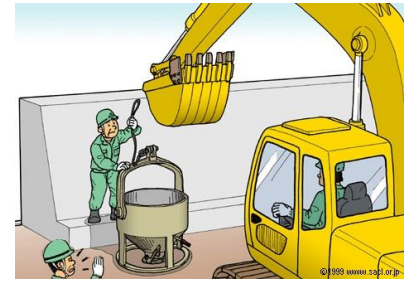
つり上げたホッパーに、コンクリートを入れて間詰コンクリートを打設する作業を行っている際に発生した。その際、ホッパーからコンクリートが少量しか流れ出なかったため、作業を一時中断した。この時、近くで別の作業に従事していた作業員は、ホッパーから流れ出た少量のコンクリートをならそうとして、つっていたホッパーの下に近付いた。オペレーターは、ホッパーの下に作業員がいることに気づき、クラクションを鳴らしたが、その直後ホッパーをつっていたワイヤロープが切断したため、ホッパー（コンクリート入り総重量約 1 トン）が高さ約 2.5mの高さから落下した。

結果、落下したホッパーがその下にいた作業員に当たり死亡した。作業員のいた場所は、つり荷の落下により危険が生じる恐れがあり、誘導員も配置されていなかった。建設機械の用途外使用と、的確な作業計画書の作成、安全教育がなされていなかったのが原因である。

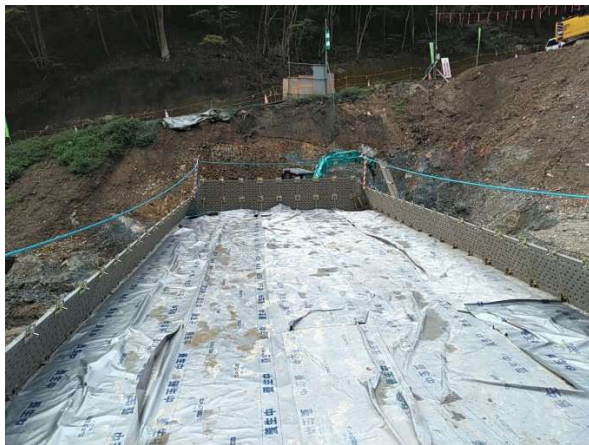
転落防止柵設置状況

残存型枠に簡単に設置できる単管パイプを自社で作成しました。その単管パイプにフック付きの親綱を張り、打設完了時でも安全柵高が1.1m以上を確保できるようにしました。

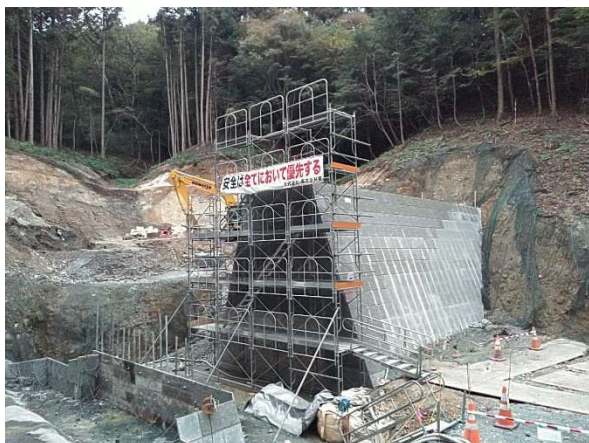
手すり先行型枠組足場設置状況

堰堤施工時に高所への移動は転落するリスクが高まります。堰堤脇に手すり先行型枠組足場を利用した昇降設備を設置しました。また、手すり先行型枠組足場から施工箇所へ安全に移動できるよう階段を設置し、安全通路を整備しました。

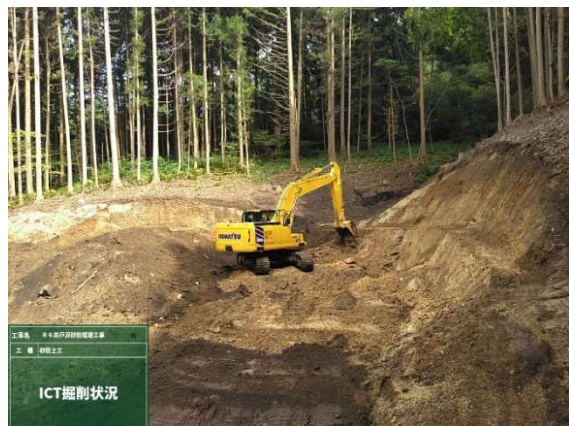
ICT 建機掘削状況

従来は法面上部に丁張を設置して、その丁張を作業員が確認しながら掘削を行っていました。この方法では、職員や作業員が法面を昇り降りする回数が増え、転落するリスクが高くなると考えられます。そのため、丁張を設置しないで掘削・床掘が施工できるようにICT建機（マシンコントロール・マシンガイダンス）で施工を実施しました。

また、ICT建機を使用することで、作業員が重機の作業半径内に立ち入ることがなくなり、作業員と重機が接触するリスクも軽減できました。

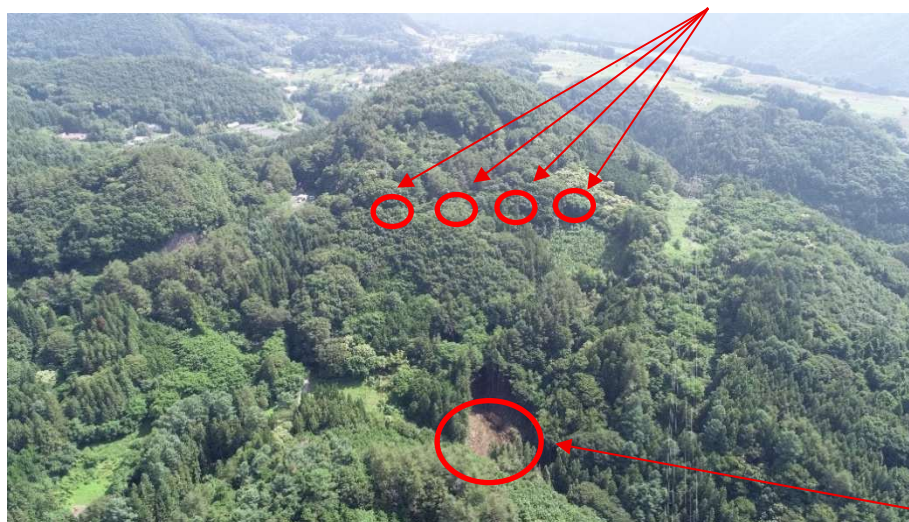
土石流センサー設置箇所

現地上流の河川状況を調査して、土石流センサーの設置位置や退避時間を計画しました。井戸沢の上流は沢形状がなくなり、どこから出水するか解りづらい状況でした。出水する可能性がありそうな箇所（4ヶ所）に土石流センサーを設置しました。

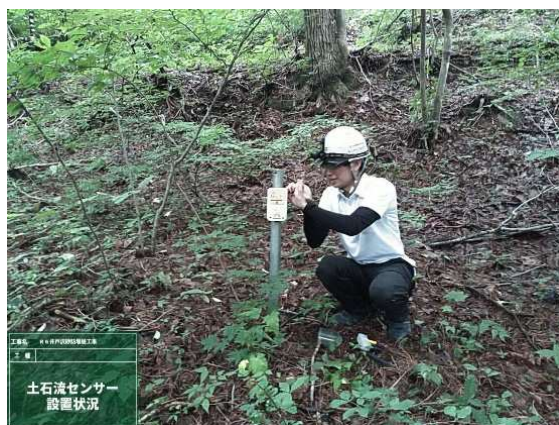
土石流センサー設置状況

土石流が発生したと想定して避難訓練を実施しました。避難訓練では避難経路の確認と避難時間を計測し、土石流センサー設置時に想定した避難時間内に避難が完了しているか確認しました。

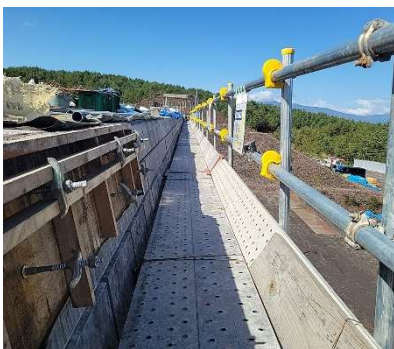
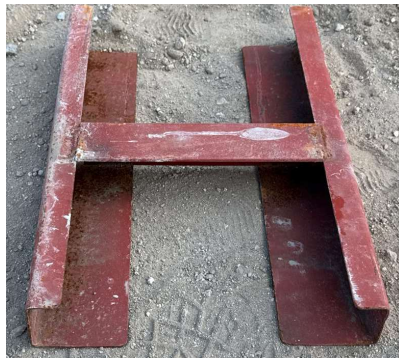
そこで、踏み板のジョイント部分に着目し、段差を解消する専用ジョイントを使用した。

写真に示すように踏み板同士の段差をなくすことで、作業員が安心して移動できる環境を整え、つまずきによる転落リスクを低減するとともに、作業効率の向上にもつながった。

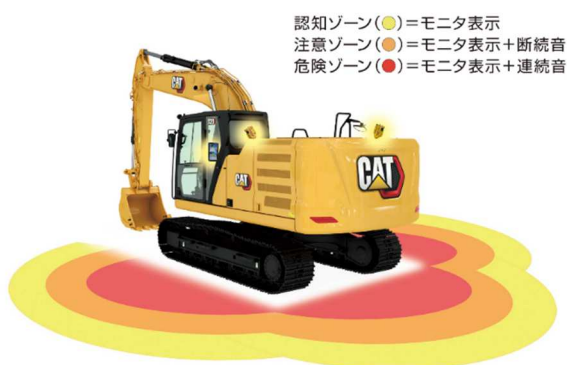
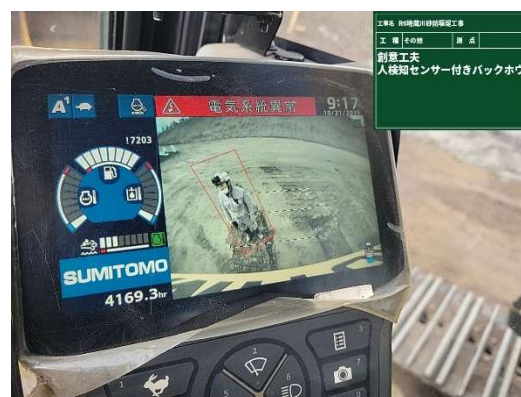
そこで、人検知センサーアラート付きバックホウを導入した。本機は重機周囲の人を検知するセンサーを搭載し、認知・注意・警告の3段階でアラートを発信することで、接触事故を未然に防止するものである。

また、アラートは音声とランプで発信されるため、作業に集中していてもオペレーターが人の存在に気づくことができ、工事事故防止に有効であった。これにより、作業に集中していても、アラート音によって接近に気がつくことができるため、工事事故防止につながった。

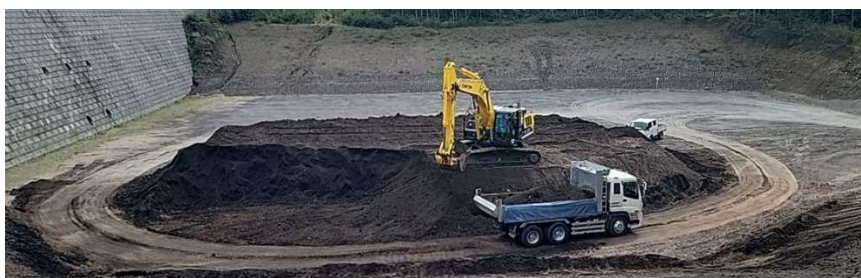
積込作業時の事故では、待機からの発進やバック動作により事故が起きることが多いためその動作をなくすことで事故防止へと繋がった。

また、土砂積込作業においては、車両動線をロータリー化することで錯綜を防止し、待機やバック動作が減少し、作業効率の向上にもつながった。

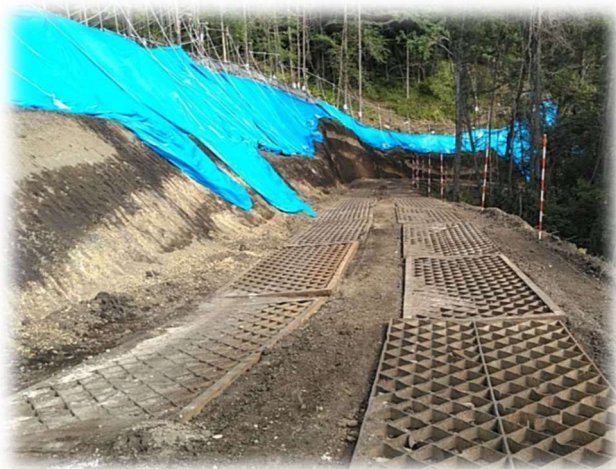
【ロードマット】

土工事における土砂運搬では、運搬車両の転落災害の防止対策としてロードマットを使用し、安全の確保を図った。これにより重機、車両のスリップ・路肩の崩壊による転落事故を防げた。

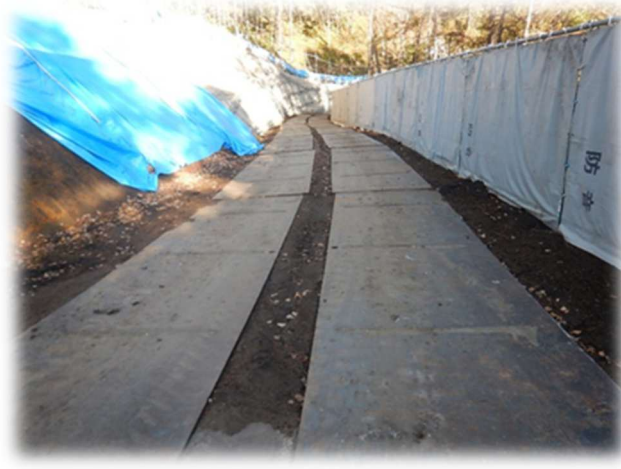
【敷き鉄板 滑り止め加工】

工種が法面工に移行した際には敷き鉄板とし、滑り止めを設置し工事車両の安全を確保した。

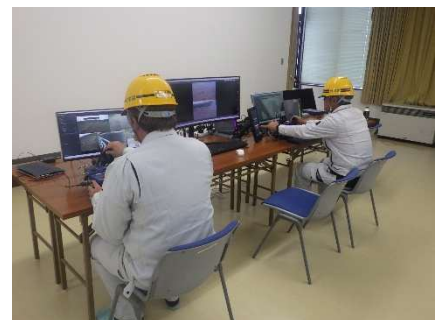
写真-2 遠隔操作室

操作室は浅間山砂防事務所浅間山出張所 2F に設置（写真-2 参照）。

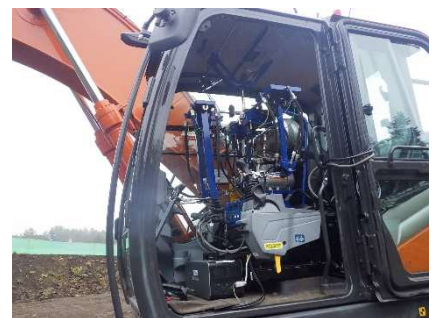
写真-3 遠隔操縦装置

弊社は過去に二度、無人化施工に携わっているが、本年度においては、実際の災害発生時を想定し、即応性を重視した

システム構成を採用した。

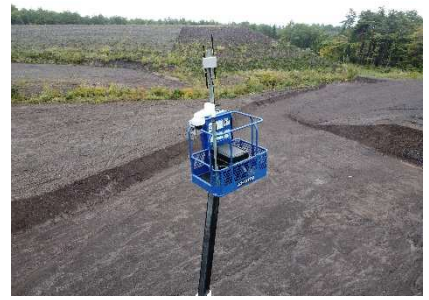
写真-4 Wi-Fi アンテナ

建設機械と現地基地局間：死角による通信遮断のリスクが低いネットワーク方式の Wi-Fi を採用した。（写真-4,5 参照）

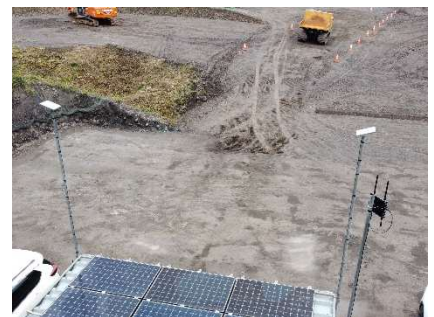
写真-5 Starlink アンテナ 2 基

現地基地局と操作室間（約 3.6km）：通信場所の制約を受けにくいスターリンク（Starlink）を採用し、長距離通信の即応性を確保した（写真-5 参照）。

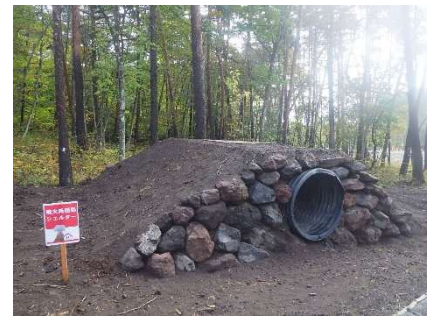
写真-7 噴火対策シェルター

また、災害時における作業員の一時避難場所を、堰堤の両翼に確保した。避難経路を周知するため、掲示板にその経路図を掲示するとともに、警報発令から土石流到達までの想定時間を明記した。当該時間内での確実な避難を担保するため、避難訓練も実施した。さらに、一時避難場所には、火山噴火対策としてのシェルターも設置され（写真-7 参照）、多重的な安全対策が講じられた。

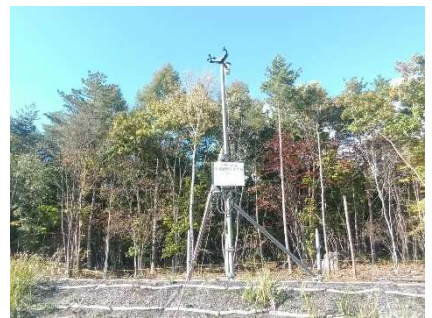
写真-8 気象観測システム

この課題に対処するため、対策現場にクラウド対応型の気象観測システムを設置した（写真-8 参照）。本システムにより、専用のウェブサイトを通じて、現地の雨量、気温、湿度、風速などの気象データをリアルタイムで閲覧することが可能となった（図-2 参照）。

さらに、警戒基準値や作業中止基準値が観測された際には、登録されたパーソナルコンピュータ（PC）およびスマートフォンに対し、自動的に警告通知が発信される警報機能を搭載している。これにより、異常事態の見落としを防止する体制が確立された。加えて、湿球黒球温度（WBGT）値の計測機能も有しており、熱中症予防対策においても有効に活用されている。

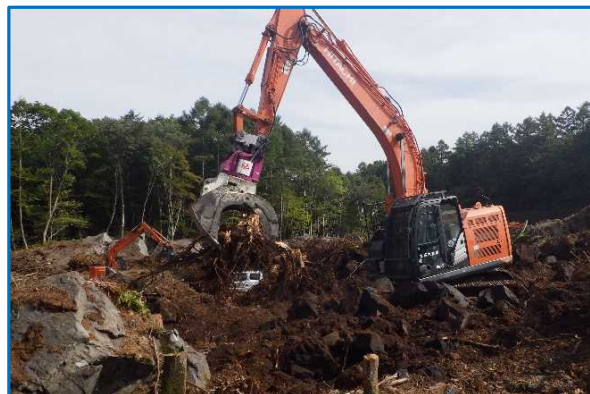
写真－3

#### 2. 伐根、作業道の開設（写真－3）

伐倒後、切株を掴み引き抜き伐根箇所をバケットで均し作業道を開設する。

伐倒後の集積作業から伐根、作業道の開設まで一連で施工可能なため重機の入替えが必要なく重機同士の接触事故のリスクを低減することができた。

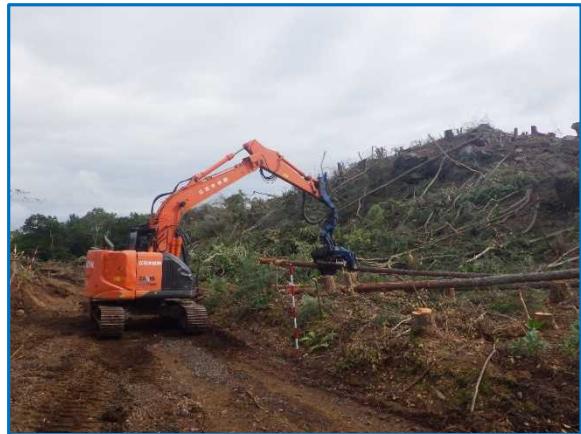
写真－4

### 1. スパイク式クローラーにより送材し枝払い（写真－4）

伐倒後に集積した木をグラップルで掴んだままクローラーにて送材し5枚のカッターで確実に枝払いを行う。

人力との併用作業が不用なため重機と作業員の接触事故を防止しチェーンソーの誤操作による切断事故を防止した。

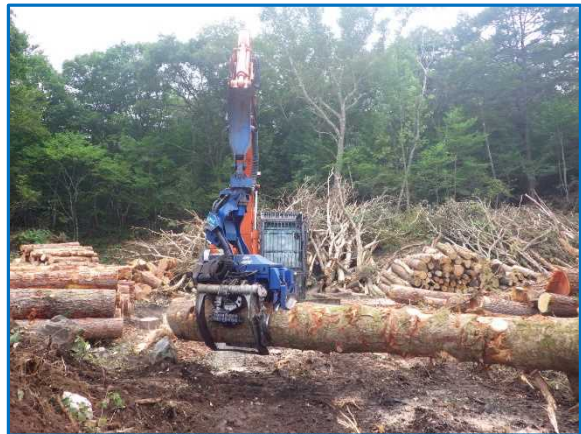
写真－5

### 2. 自由に送材寸法を設定し高速チェーンソーにて玉切り（写真－5）

枝払い後、運搬車両に積込むことを考慮したうえで玉切り寸法を2.0mにセットし、高速チェーンソーで切断する。

玉切り寸法は運転席からの調整が可能なため重機の乗り降りもなく、また補助員なしで安全に作業できた。

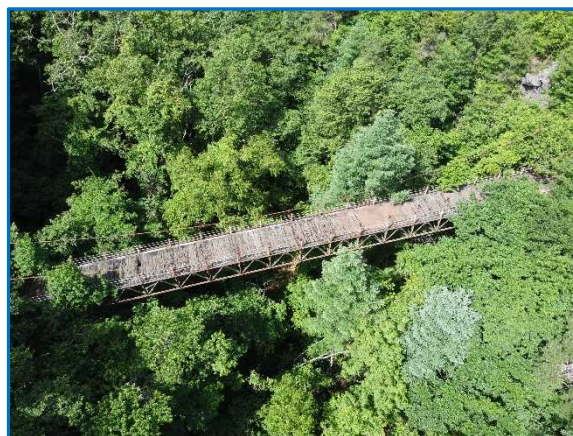
写真-8

橋梁保全の施工に当たり、吊り足場の設置が必要であったが、既設床版の損傷(写真-7)が激しく、床版に荷重がかかる資材搬入作業は非常に危険を伴うため床版上での作業が困難であった。また現地は急峻な谷地形(写真-8)であるため、高所作業車で作業もできない状況であり、吊り足場の設置方法について検討が必要となった。

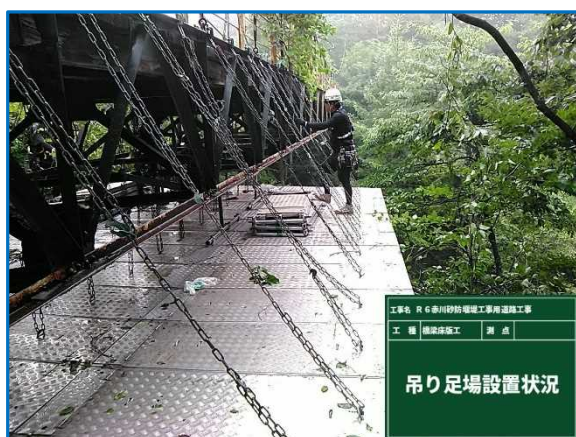
検討の結果、既設床版に乗らずに橋下で片側からパネルを送り出しながら設置可能なパネル式吊り棚足場工法 SPIDER パネルを採用し安全に吊り足場の設置を行った。

写真-9 設置状況

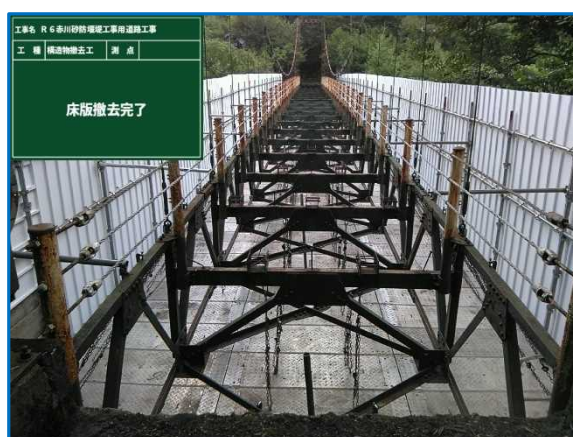
写真-10 設置完了（既設床版撤去後）

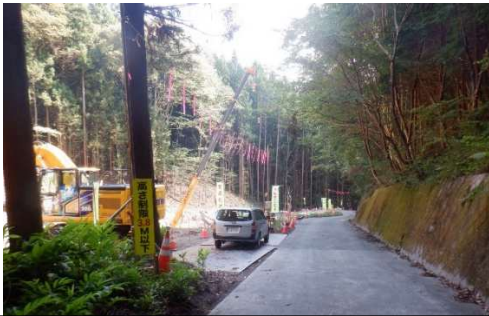
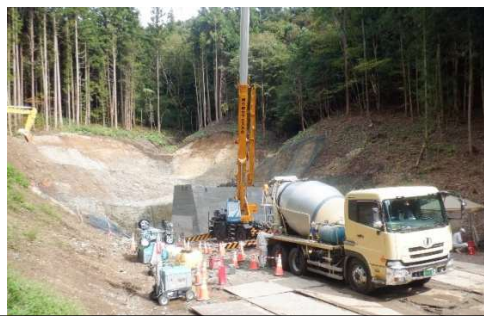
R 6 井戸沢砂防堰堤工事 市道現況(左)及びコンクリート打設状況(右)

井戸沢砂防堰堤工事は、幅員の狭い市道脇にある井戸沢に鋼製砂防堰堤を築造するものです。普段の水はほとんど見られませんが、土砂災害危険渓流に指定されているため、上流に設置されている土石流センサーを基に、有事に備える必要があります。また、市道と砂防堰堤が隣接する形となるため、現場臨場中不意に市道へ飛び出すと、通行車両と接触する恐れがあります。

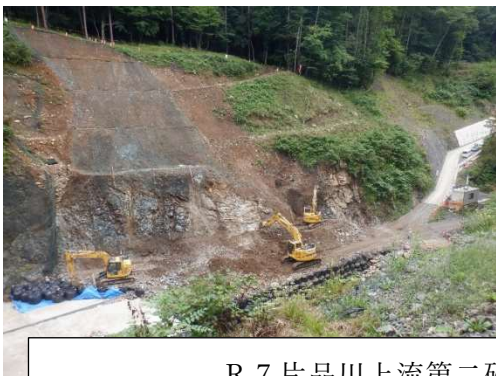
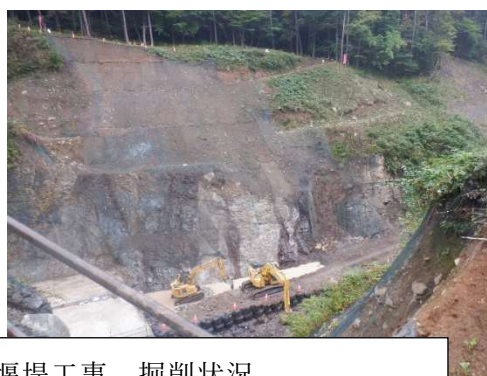
R 7 片品川上流第二砂防堰堤工事 掘削状況

片品川上流第二砂防堰堤工事は、河川の狭窄部で側壁工・副堰堤工の床掘削・土砂運搬中ですが、仮締切と施工ヤードが近接しており、降雨での急激な増水による水位の上昇に細心の注意が必要となります。また、掘削法面が上下に広いため、落石や法面崩落に十分注意する必要があります。

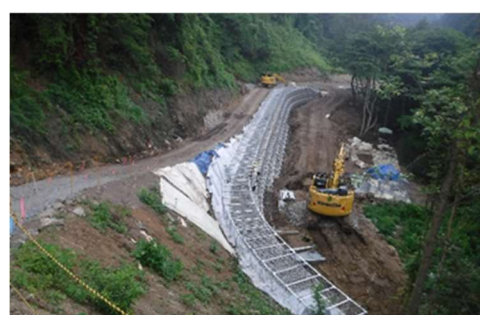
R 6 花園砂防堰堤群工事用道路工事 大型かご枠施工状況

大笹床固群工事は、上流部に広大なキャベツ畑が広がる保水能力の低い地盤での施工のため、降雨時には急速な増水が懸念されます。また掘削する地山は、主に台風による堆積土砂であるため、掘削法面の状態の把握が重要です。花園砂防堰堤群工事用道路工事の大型かご枠施工は、狭小かつ最大8mの高低差がある現場での施工のため、重機と作業員の接触や、墜落・転落災害等が懸念されます。

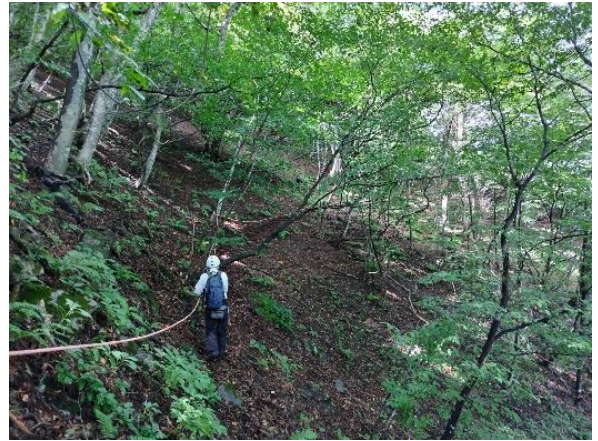
写真 1 斜面上のロープ設置状況

を高める。また、ロープについては経年劣化している箇所は随時交換するなどの対策を施している。写真 1 に白砂川地区でのロープ設置状況を示す。

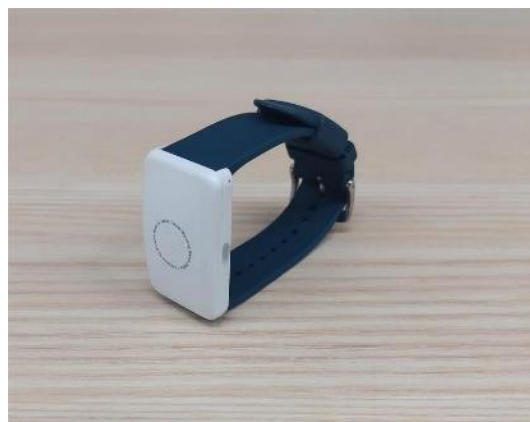
写真 5 熱中症対策ウォッチ

夏季は作業者に深部体温をモニタリングできる熱中症対策ウォッチを装着させる。これによって体調の異変を感知した際に、音や光、振動によってアラートが発せられる。アラートの通知があった際は即時作業を中断し、休憩を取る。熱中症へのリスクを「見える化」することで、熱中症の予防を可能にただけでなく、こまめな休憩を取るなど熱中症対策への意識向上にも繋がっている。

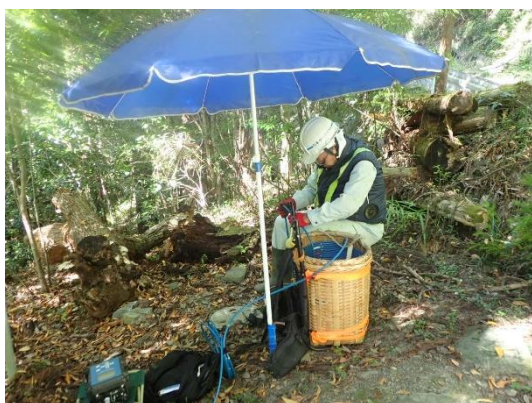
写真 6 孔内傾斜計観測状況

作業概要でも述べたように孔内傾斜計観測には時間を要する。夏季はパラソルの設置によって日陰での作業を行うことを可能としている。また、熱中症対策として空調服を着用したり、塩飴やスポーツドリンク、瞬間冷却材や冷却スプレーなどを持ち運んだりするなど様々な対策を実施している。

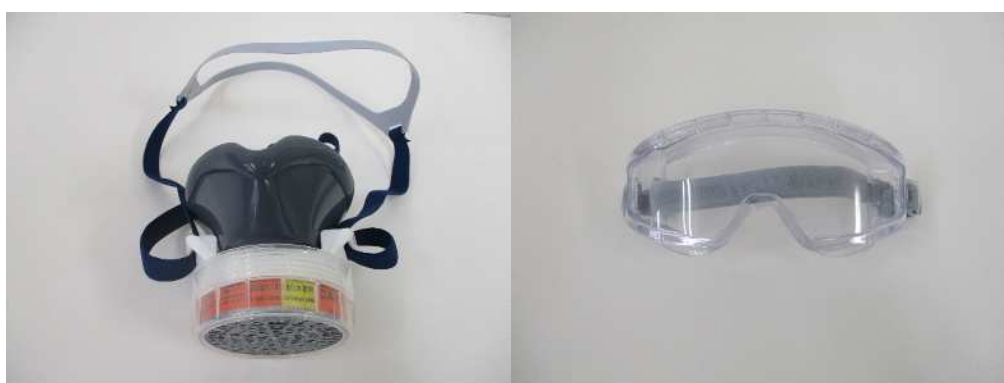
図. 6 防塵マスク（国家検定合格したマスクを使用） 防塵メガネ

火山灰は目、肺等の呼吸器に障害を与える可能性があるため、防塵メガネや防塵マスクを携帯する。噴火による火山灰は粒子が細かく呼吸によって肺の奥深くに入ると炎症などの被害が出ることもあるほか、噴火による有毒ガスによる被害も考慮し亜硫酸ガス・硫化水素対応のカートリッジも併用することで安全性を高める。カートリッジの設置、マスクの装着は難しくはないが、いざという時に焦りが出て装着ミス等も考えられるため平時から装着方法の周知・練習をしておき緊急時に備える。

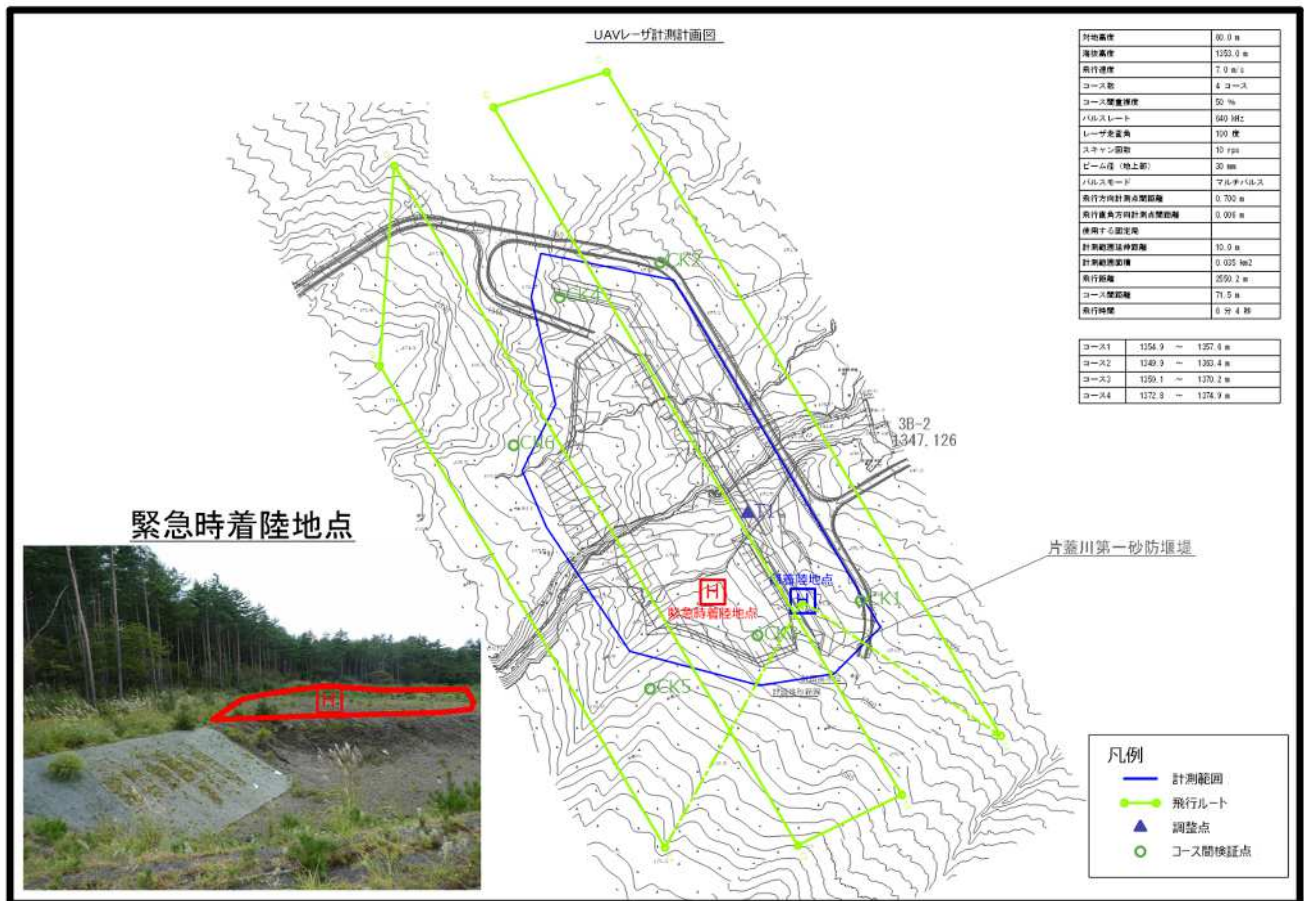
図. 7 UAV レーザ計測計画図

UAV 飛行中に突発的な噴火が起きた際は迅速な対応を行うために通常の計測用の自動飛行経路設定とは別に、緊急時を想定した退避用の自動飛行経路を検討する。また、緊急着陸をする際に周辺への影響を最小限にするために堰堤用地内などの安全な緊急着陸地点の設定をする。着陸地点は植生等が少ない地点を選定する。緊急時には UAV の着陸を待つ余裕はなく、かといって飛行中のまま放置しておけば思わぬところで二次災害が起きてしまう恐れもある。そのため退避用の自動飛行へ速やかに切り替え、自動着陸を待たずに作業員は退避行動に移ることで災害リスクを最小限に抑える。
