A 家屋台帳掲載「家屋位置及方位」図（変遷表では家屋図と記載）
作図年：明治30年代初頭と推定
[大磯町所蔵で家屋台帳と称される旧大磯町行政資料]

B「相州大磯町伯爵大隈重信別墅ノ図」（変遷表では木子文庫図と記載）
作図年：明治30(1897)年から同34(1901)年と推定
[東京都立中央図書館木子文庫所蔵]

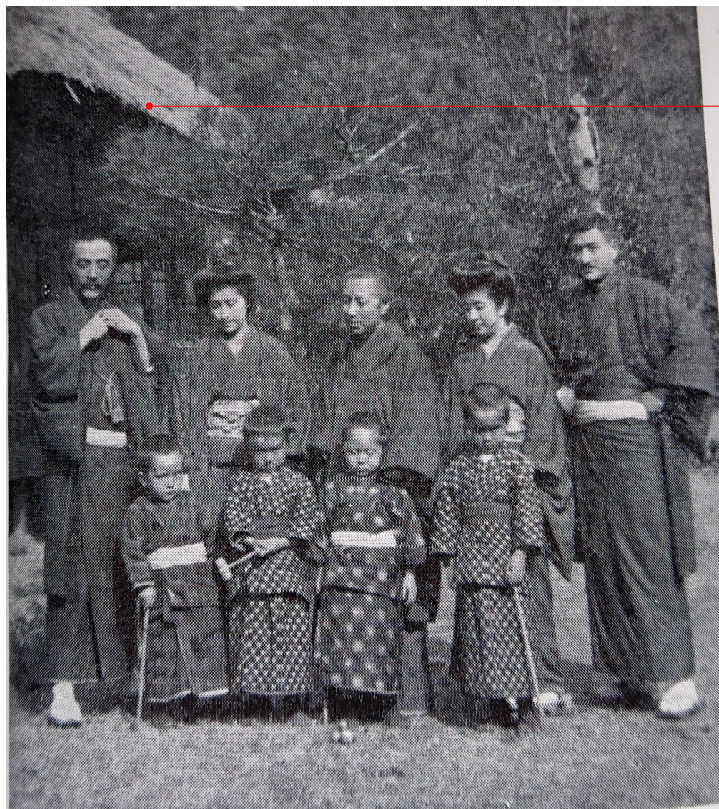
内縁一体の茅葺屋根である
可能性が高い

C 縁の建具形状より神代の間の棟を南西より撮影した写真と推定
(後列右古河虎之助夫妻、前列左から二人目従純)
〔古河従純君伝(1971)古河従純君伝記編集〕
⇒従純を5才程度と想定した場合、撮影時期は明治42年前後
