第10回 明日の西湘海岸を考える懇談会

— 本編 —

国土交通省 関東地方整備局 京浜河川事務所
神奈川県 県土整備局 河川下水道部 河港課

2. 事業概要 - 西湘海岸保全施設整備事業 -

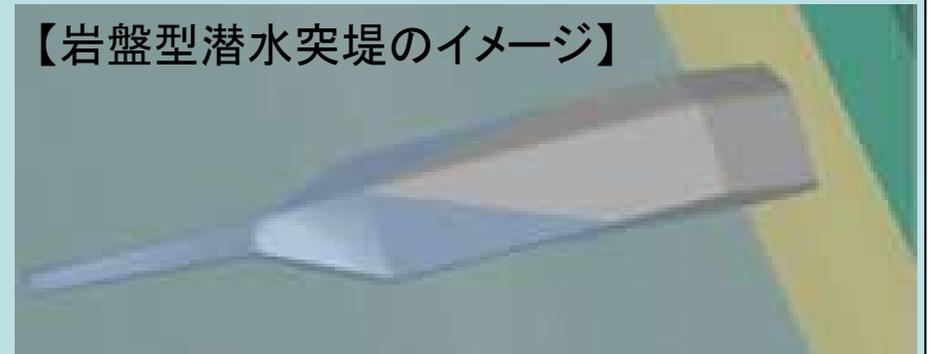
【岩盤型潜水突堤のイメージ】

【岩盤型SeiSYo工法】=潜水突堤【Sensui tottei】+砂礫養浜【Sareki Youhin】

◆第3回懇談会(H29.3.29)
岩盤型潜水突堤 構造決定・合意

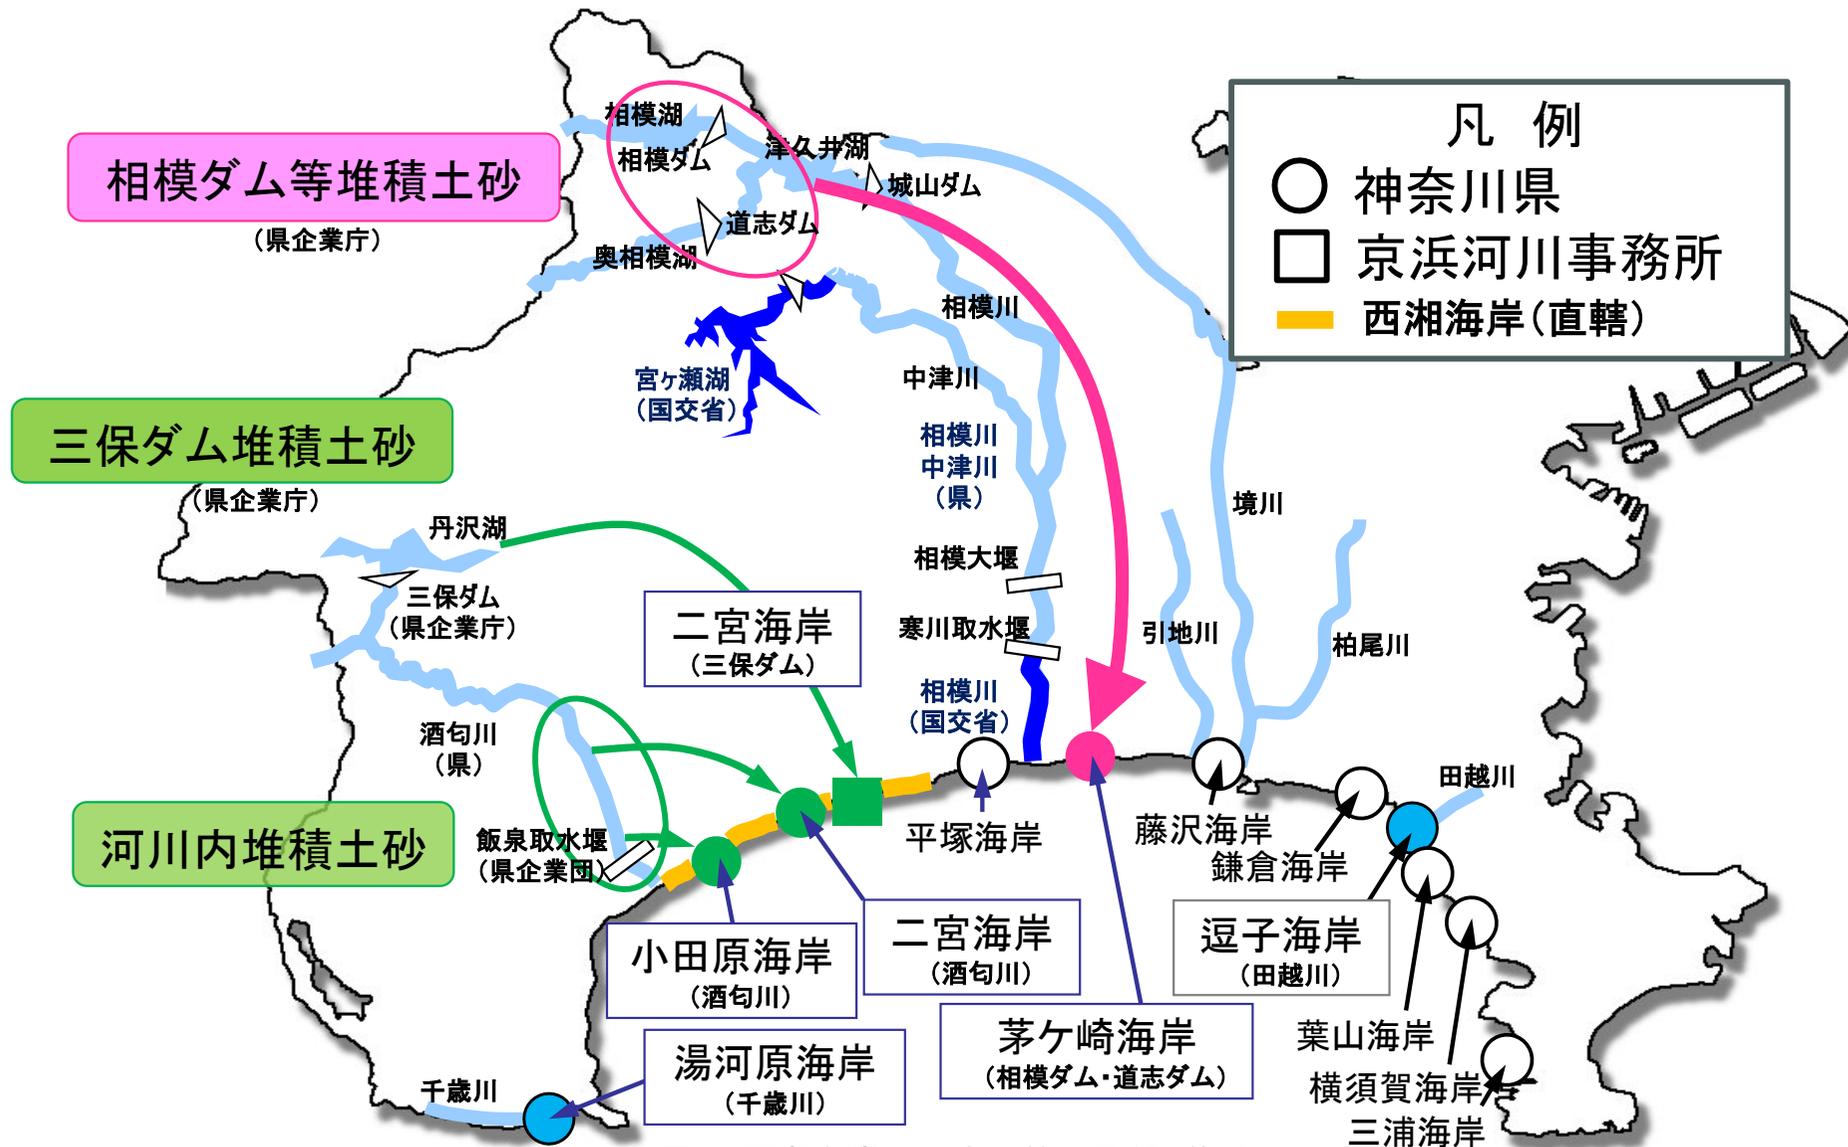
図-1 西湘海岸の侵食対策の取組(養浜)

- 「相模灘沿岸海岸保全基本計画」、「相模湾沿岸海岸侵食対策計画」、「相模川流砂系総合土砂管理計画」及び「酒匂川総合土砂管理プラン」の各計画に基づき、山・川・海の連続性をとらえた侵食対策に取り組んでいる。
- 神奈川県：逗子海岸、茅ヶ崎海岸、二宮海岸、小田原海岸、湯河原海岸でダムや河川の流砂系を考慮した養浜
- 京浜河川事務所：岩盤型SeiSYo工法・二宮海岸（第3予定地～第4岩盤型潜水突堤）

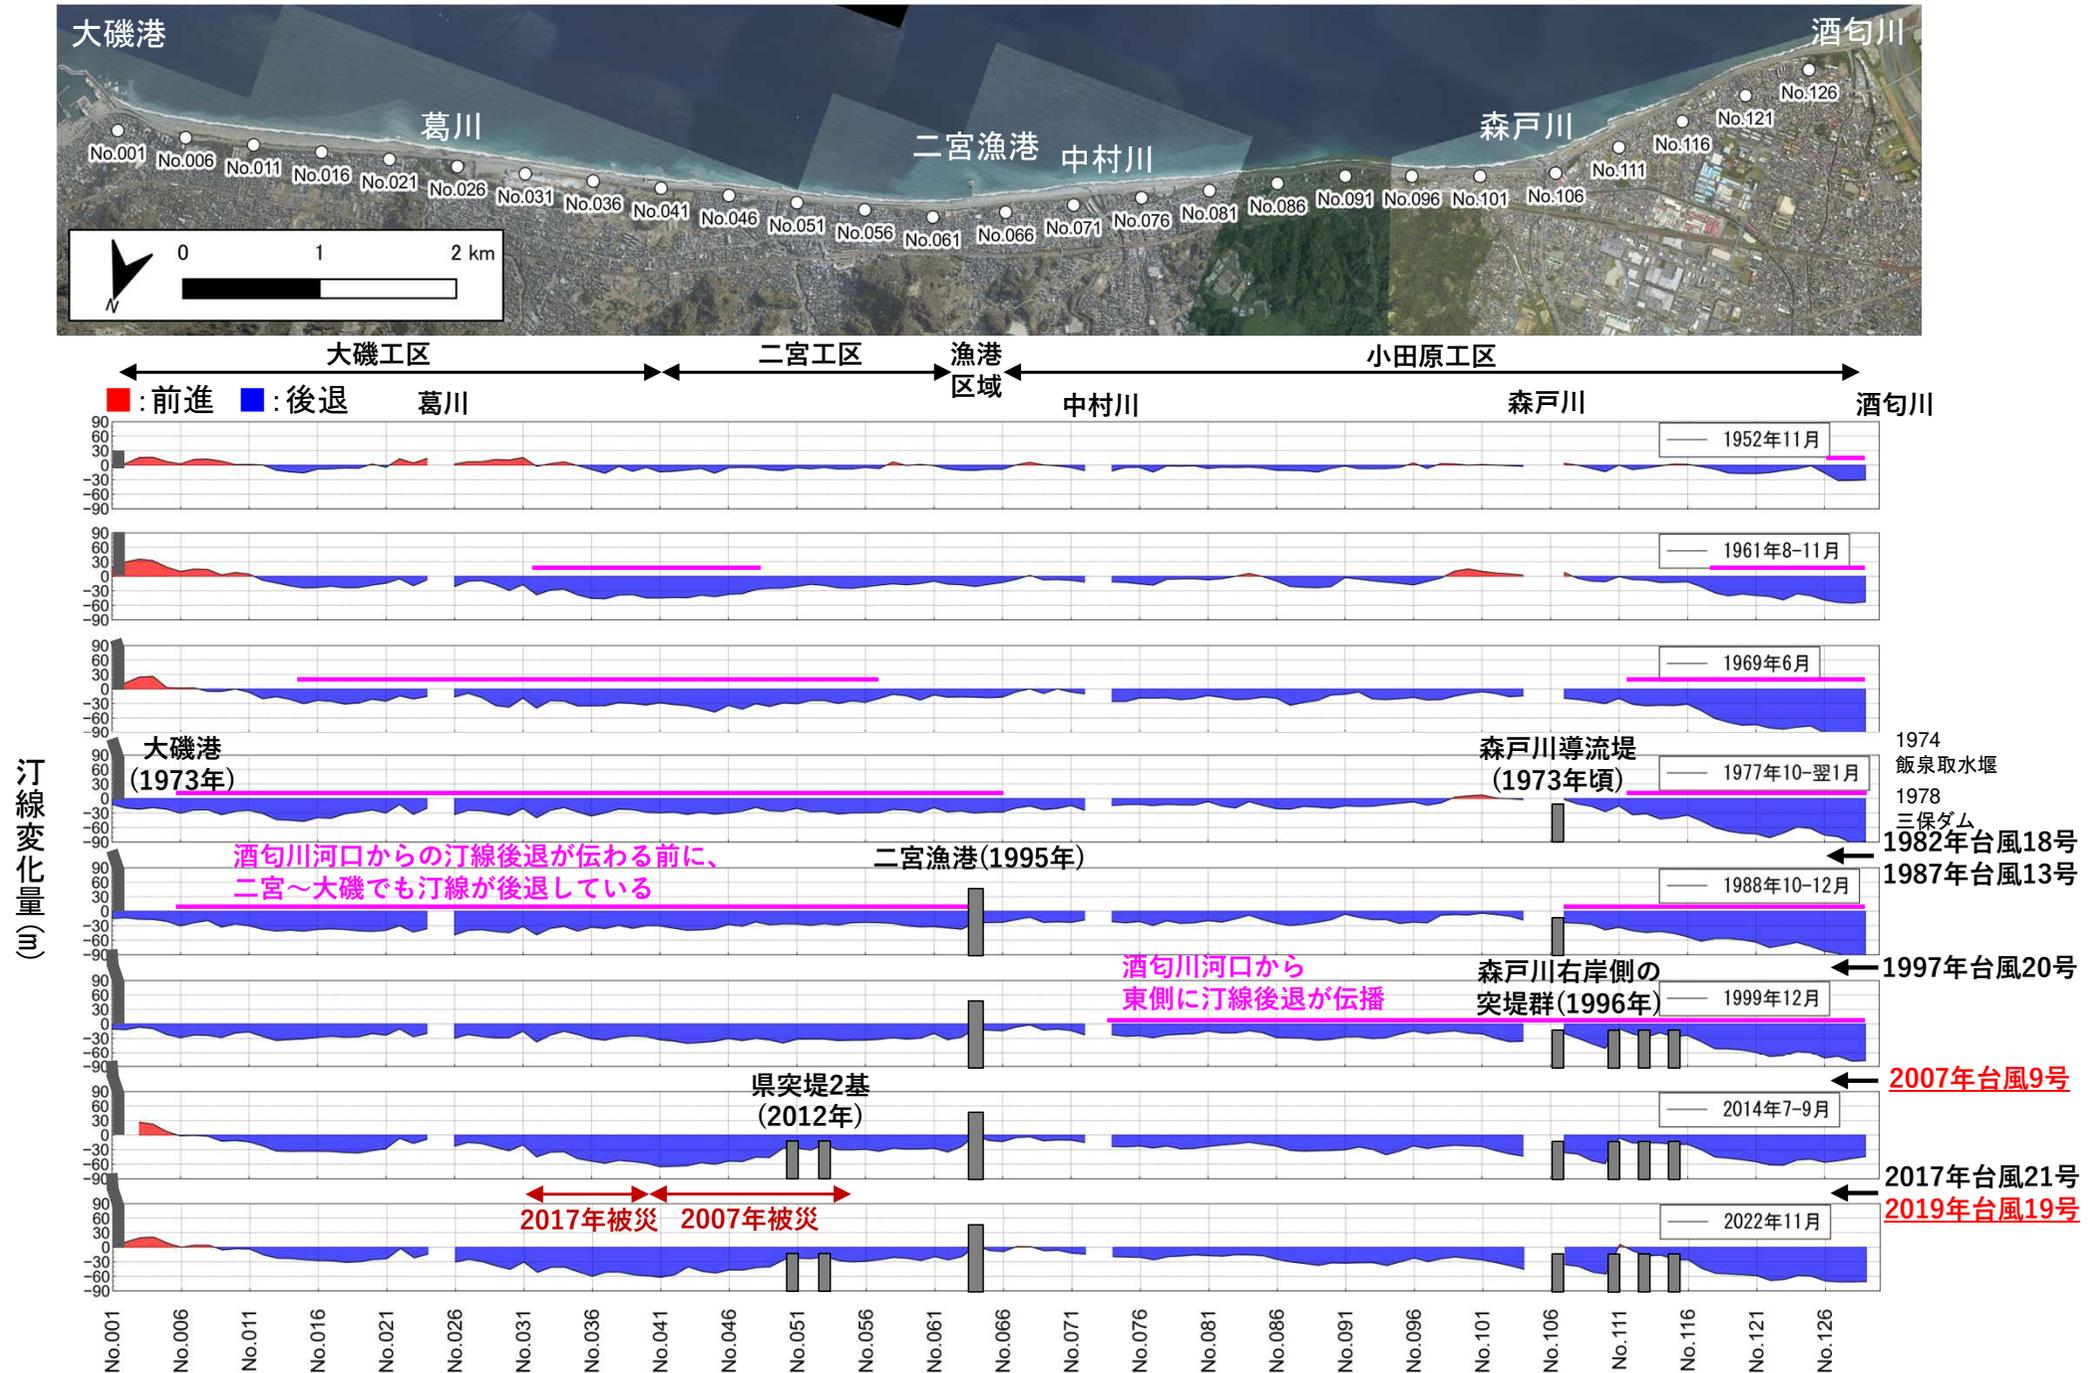
図-1 空中写真から判読した汀線位置の変動(1947年11月比)

※1947年～1999年は国土地理院の空中写真から汀線を抽出
※2014年、2022年はNMB測量成果から汀線位置を抽出

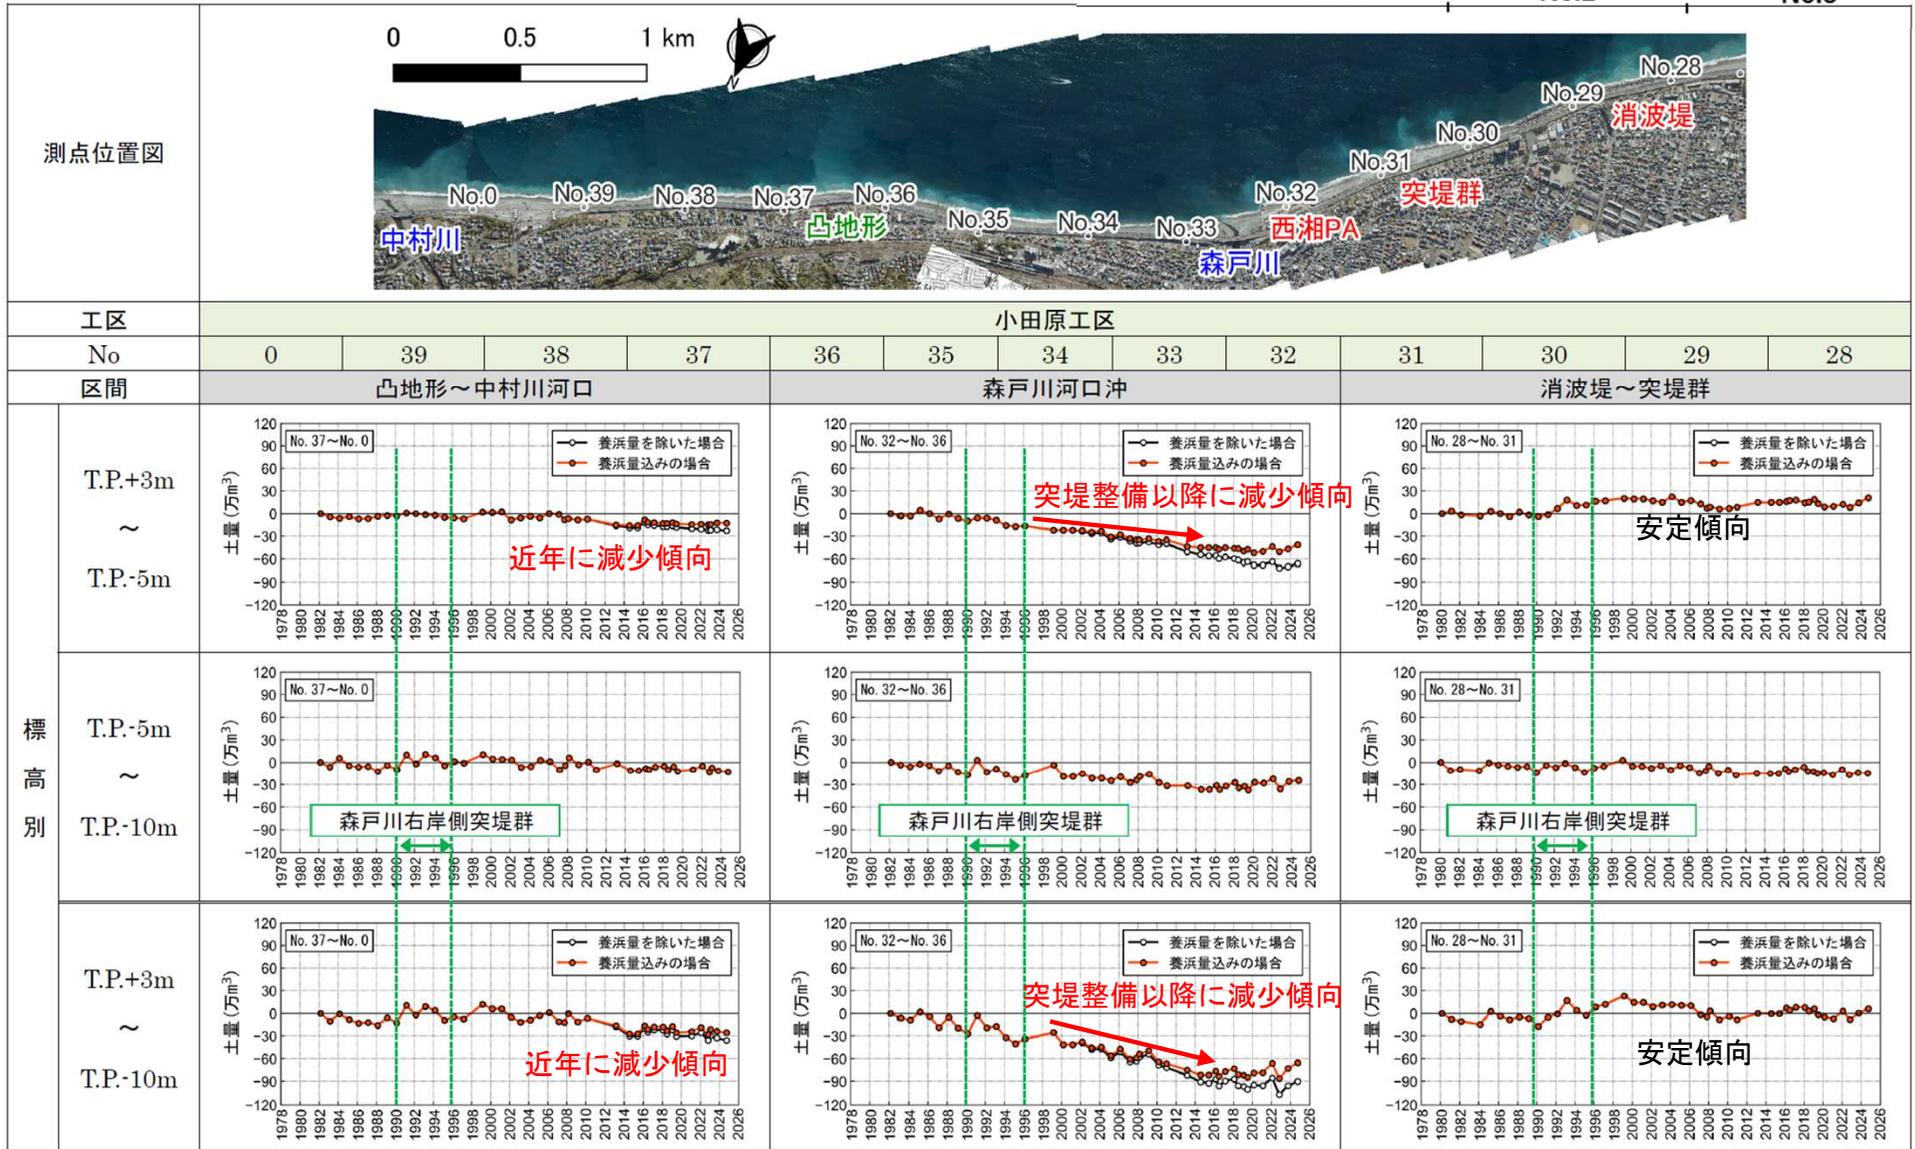
図-1 深浅測量成果から算出した土量の経年変化 ※地形測量データを基に土量を算出 11

- 森戸川右岸側の突堤群より東側の森戸川河口沖 (No.32～No.36) では、突堤整備以降に土量が著しく減少しており、その漂砂下手側 (No.37～No.0) においても近年減少傾向にある。

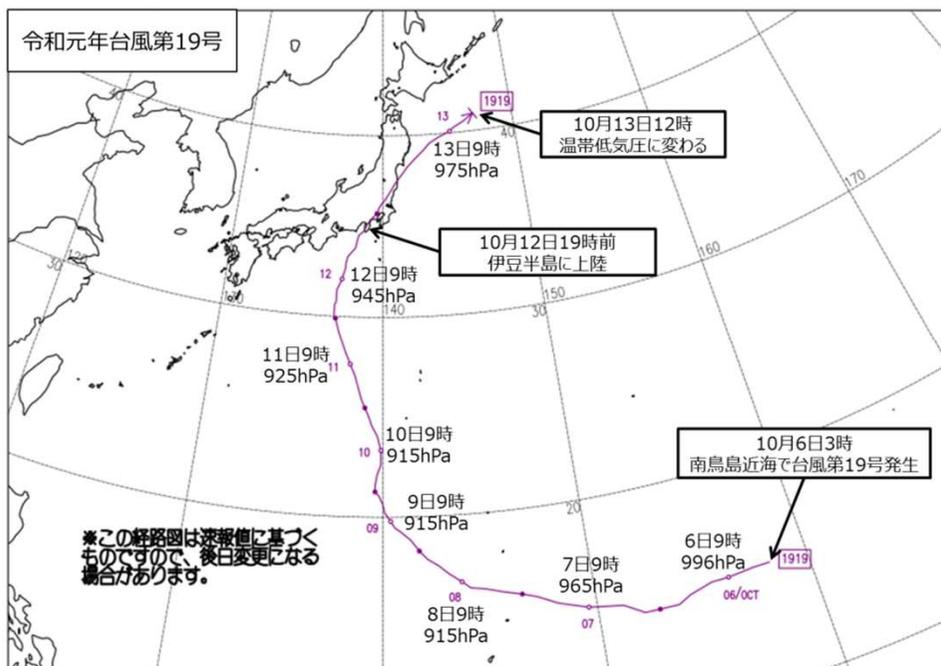
図-2 令和元年台風19号襲来時の波浪状況(x=2.4kmでの観測値) 12

- 大型の強い勢力を保ち伊豆半島に上陸。10/12～13にかけて関東地方から東北地方を通過。
- 関東甲信地方と静岡県内の17地点で500mmを超える雨量となり、酒匂川で大きな出水が生じた。
- 森戸川河口沖の波浪観測計(x=2.4km)では、10/12 20時に有義波高8.07m、有義波周期11.2sを観測。
- 波向は波高ピーク前の期間でおよそS40° E、ピーク後の期間でおよそS70° Eであり、海岸線に対して東寄りから入射している。

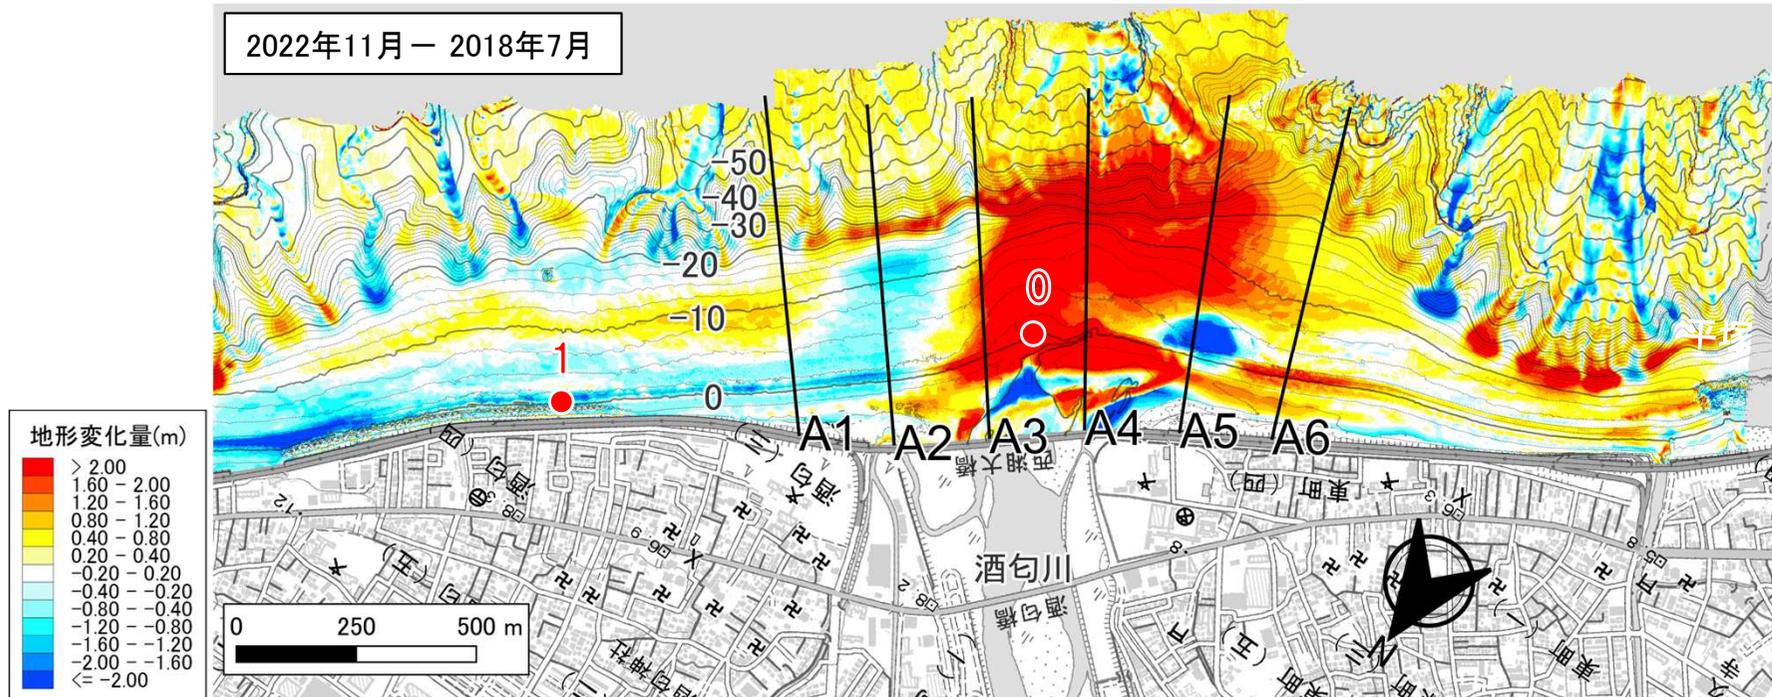
図-2 酒匂川河口部における地形変化量の平面分布

- 酒匂川の河口正面から南西側で+2m以上地盤高が上昇し、その範囲は-60m付近まで広がっている。
- 河口左岸(北東)側では汀線~-10m付近で地盤高が低下し、侵食域は-10m以浅で東部の海岸へと広がっている。

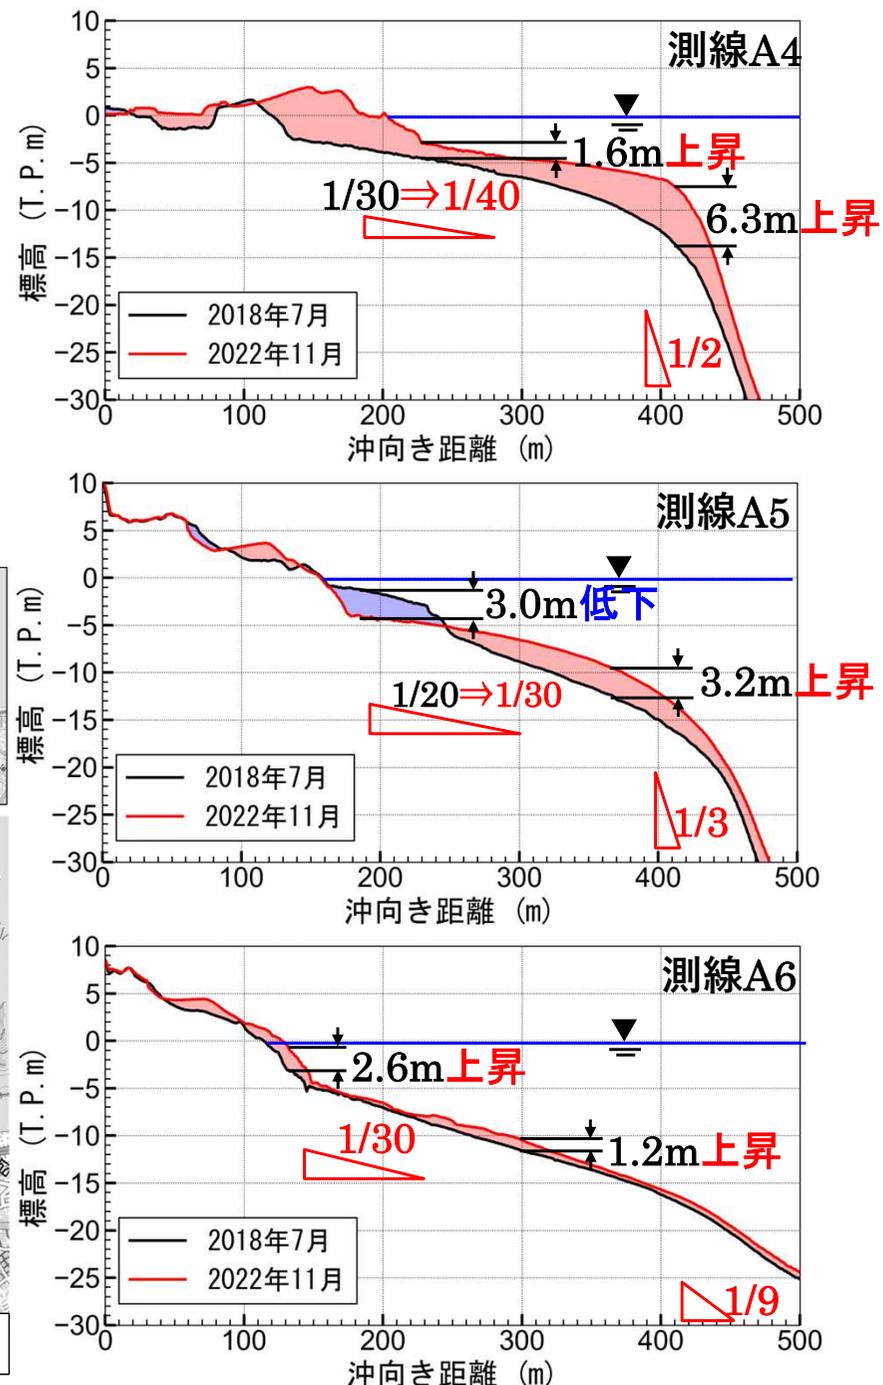
図-2 河口左岸側の測線(A4～A6)の縦断形変化

- 測線A4
河口沖の1/2勾配の急斜面を埋めて、最大厚6.3m地盤高が上昇している。
- 測線A5
汀線沖の-5mまでの範囲で3m地盤高が低下している。一方で、その沖の-5m以深で最大厚3.2m上昇しており、その範囲は沖合の急斜面まで広がっている。
- ➡ 波による地形変化の限界水深 h_c (-10m)より深い水深帯に土砂が落ち込むため、洪水後の波の作用を受けても、その土砂が周辺海岸に寄与できないと考えられる。

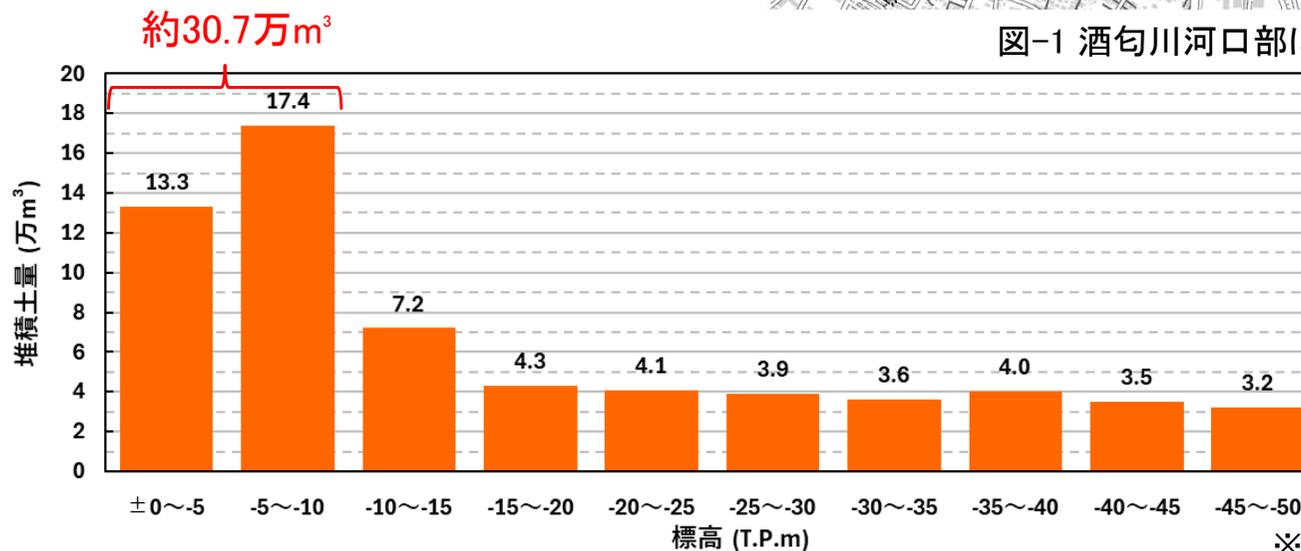
図-2 河口沖で増加した土砂量(0~-50mまでの5m間隔で集計)

- -15m以浅での土量の増加が大きく、-15~-20mの増加量4.3万m³から、-45m~-50mの3.2万m³へと緩やかに減少するような分布である。±0~-50mの水深帯での累計の増加土砂量は64.5万m³。
- 波による地形変化の限界水深 h_c (-10m)より浅い水深帯で増加した30.7万m³の土砂は、波の作用時に沿岸漂砂として移動可能であると考えられる。

一方で、 $h_c = -10m$ より深い水深帯へ落ち込んだ土砂は、岸側に戻ることができず、海浜を構成する土砂となり得ないと考えられる

±0~-50mまでの
累計の増加土砂量
64.5万m³

±0~-10mまで
約30.7万m³
-10m~-50mまで
約33.8万m³

※地盤高が低下した分の土砂量は考慮せず、地盤高が上昇した分の土砂量のみを集計 16

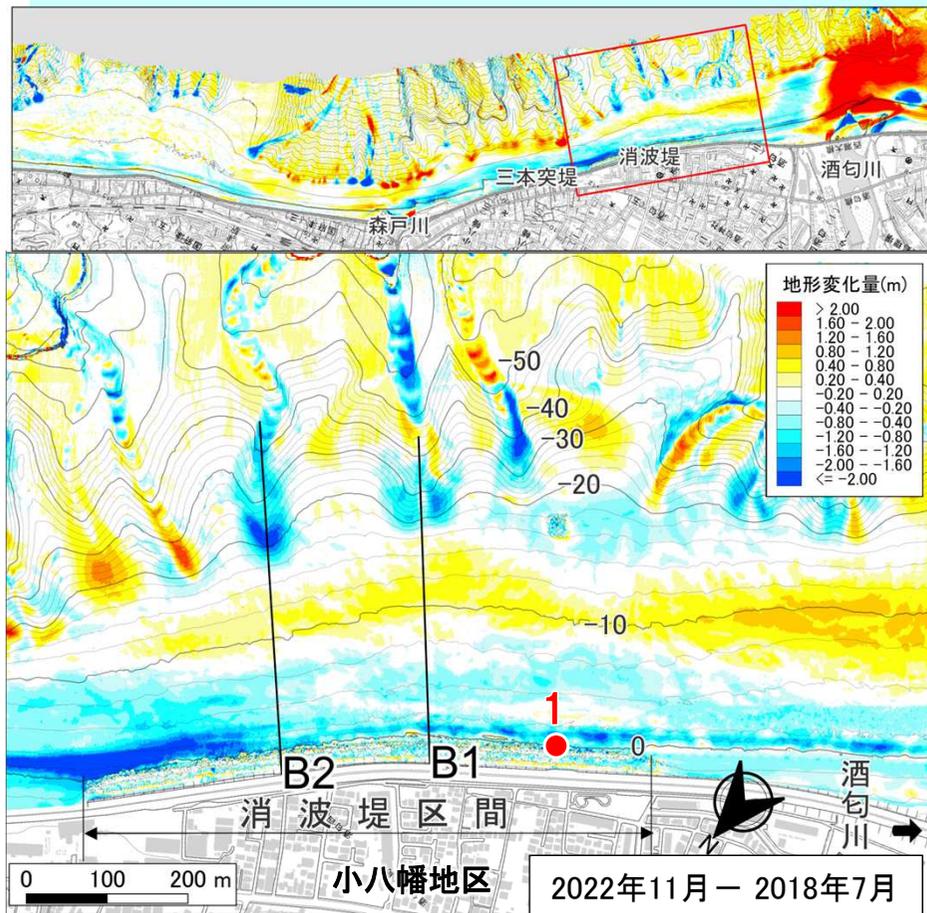
図-1 酒匂川河口東側の消波堤区間における地形変化量の平面分布

- 図-1 高波浪時の沖向き漂砂により汀線付近の土砂が沖に運ばれ、-10m付近に溜まっている。一方、消波堤の西側(酒匂川側)沖で地盤高が上昇したのに対し、消波堤の東端部では漂砂の連続性が阻害され侵食したと考えられる。
- 図-2 測線B1では、消波堤前面が洗掘し、高波浪前後で1/7勾配から1/4勾配となり、-7mまで地盤高の低下が続いている。一方、-8~-14mでは地盤高が上昇しており、沖向き漂砂による地形変化が見られる。測線B2も概ね同様な地形変化であるが、-14m以深の1/5勾配の地形で地盤高の顕著な低下が見られる。
- -15m程まで陸棚となっており、それ以深では1/3~1/6と非常に急勾配となっており、陸棚上部から土砂が運ばれたとしても、この急峻な斜面上にはほぼ留まることができず、急斜面をさらに下方へと流れると考えられる。

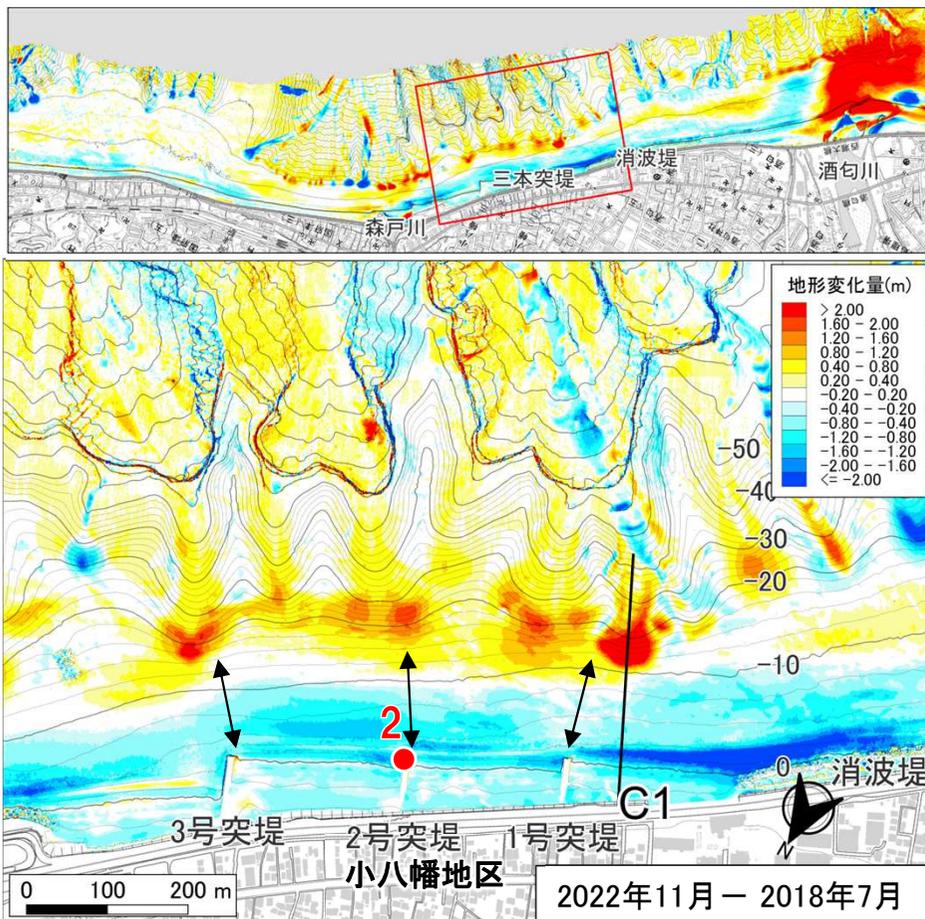
図-1 森戸川河口西側の突堤群周辺における地形変化量の平面分布

- 図-1 汀線に沿って-10m以浅に帯状の侵食域が広がり、消波堤前面～1号突堤の間で著しく侵食。東端の3号突堤付近では、汀線の突出とともに侵食域が沖にずれている。
- 汀線から-10mまでの水深帯で侵食しているのに対し、それに見合った堆積域は存在せず、3基の突堤位置と対応するように、沖合の-10～-30mで地盤高の顕著な上昇が見られる(図-1 矢印)。
- 図-2 +3～-9mまでの範囲で地盤高が低下している一方、-9～-27mで地盤高が上昇している。縦断方向で地盤高の低下と上昇が対を成すことから、汀線付近が削れ沖合の-9m以深へと土砂が落ち込んだことが分かる。沖合の海底勾配は1/4と急なため、この急斜面には土砂が留まることができずに沖合へと流失したと考えられる。

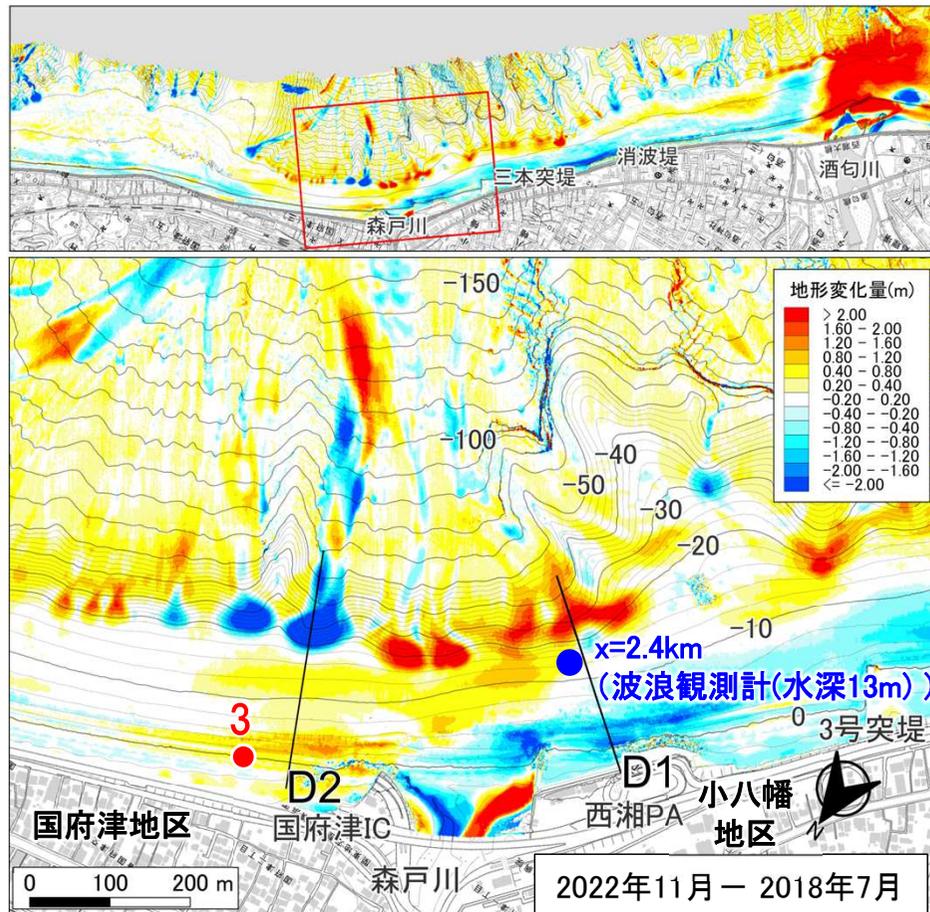
図-1 森戸川河口沖の海底谷西部における地形変化量の平面分布

- 図-1 3号突堤から西湘PAの前面を経て、森戸川の右岸導流堤付近の-10m以浅で地盤高が著しく低下している一方、その沖の-20~-40mの海底谷西端部付近で地盤高が著しく上昇している。
- 図-2 測線D1では、である -10~-20m では、ほぼ地形変化が起きていないが、1/2の急勾配地形となっている前浜の消波ブロック法先から-6mまで地盤高が低下している。勾配の変化点-20m以深では上昇している。
- 測線D2では、前浜から-15mまで地盤高が上昇しているのに対し、-15m以深で顕著に低下している。測線D2は国府津IC沖合の谷筋の測線であり、同じ谷筋の-100~-150mで地盤高の上昇が確認できる(図-1)ことから、**海底勾配が1/2の急勾配地形を維持できずに土砂崩壊が生じ、一挙に沖合の海底谷へ土砂が流失した**と考えられる。

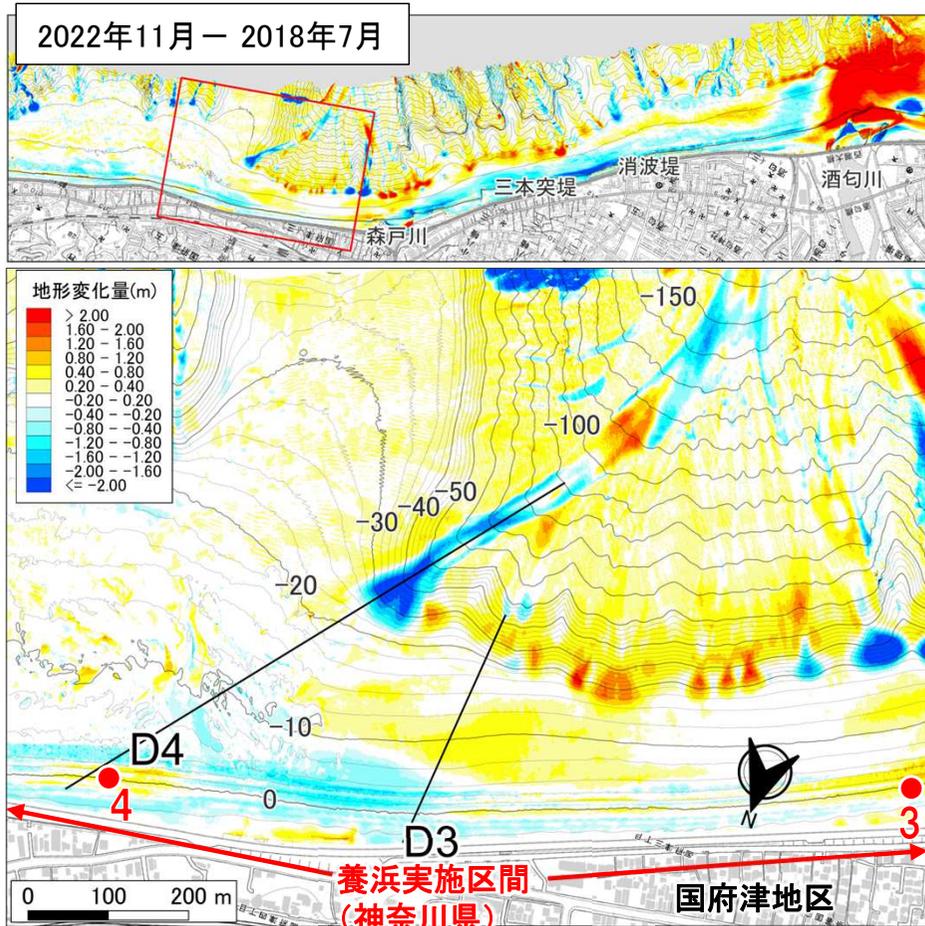
図-1 森戸川河口沖の海底谷東部における地形変化量の平面分布

- 図-1 海底谷東端の谷頭(測線D4付近)では、-30~50mを中心に地盤高が低下している一方、-100m付近で上昇している。この谷筋は-20m以深の海底勾配が1/4と急峻なことに加え、東側近傍に大きな尾根地形があり、波が収斂する箇所に近く、**高波浪時の波の作用で土砂崩壊が生じ、一挙に沖合へ土砂が流失した**と考えられる。
- 図-2 測線D3では、前浜から-8mまで地盤高が低下している一方、-8m~-17mの陸棚では上昇しており、沖向き漂砂により土砂が深い水深に落ち込んでいると考えられる。当該区間は、県により毎年養浜が実施されている区間であるが、こうした**養浜砂の一部も高波浪時に沖合へ流出し、海底谷に落ち込んでいる可能性**が考えられる。
- 測線D4では、汀線付近から-9mまで地盤高が低下しているが、**露岩域を含む-9m~-23mでは変化が見られない**。

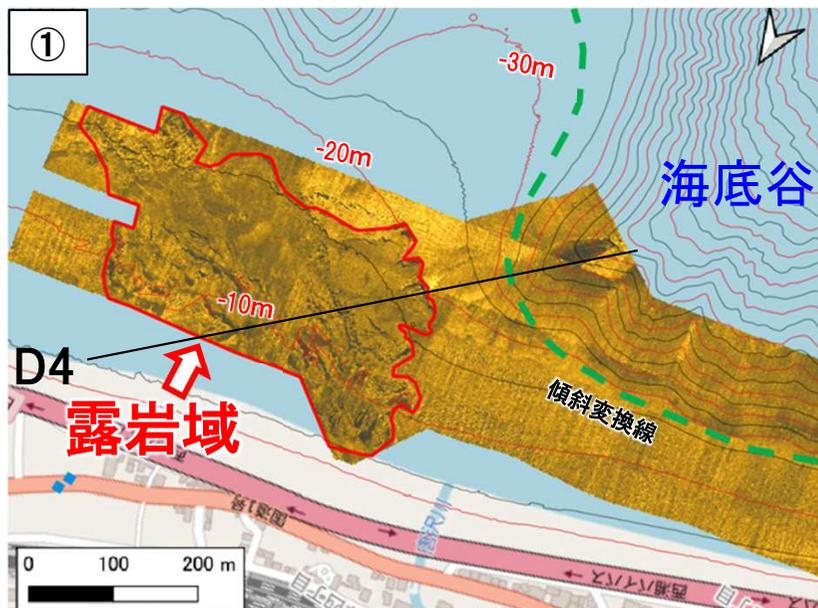
図-2 サイドスキャンモザイク図(海底谷東端)

海底谷東端の-10~-20mでは露岩域が確認できるが、当該区間は前頁の測線D4を含む領域であり、測線D4において令和元年台風19号前後に地形変化が見られなかった水深帯(-9~-23m)と概ね一致している。

- ・凹凸の構造を確認。
- ◆海底地形調査結果から、露岩域の範囲は等深線が入り組んでいる。
- ◆表面に反射強度の小さい堆積物(細砂など)がごく薄く覆っており、それが反射強度が小さい(黒っぽく)表示されている。

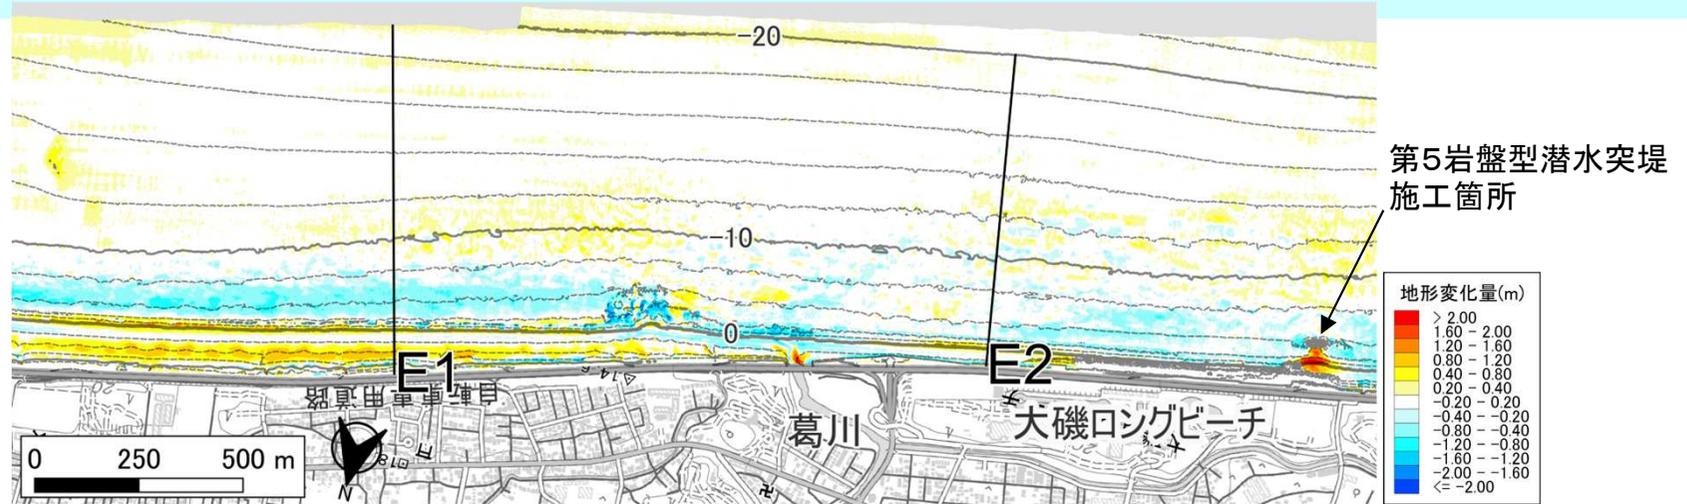
図-1 葛川河口部における地形変化量の平面分布

葛川河口では、-4~-8mで地盤高が低下している一方、葛川左岸側の汀線より陸上側では上昇している。

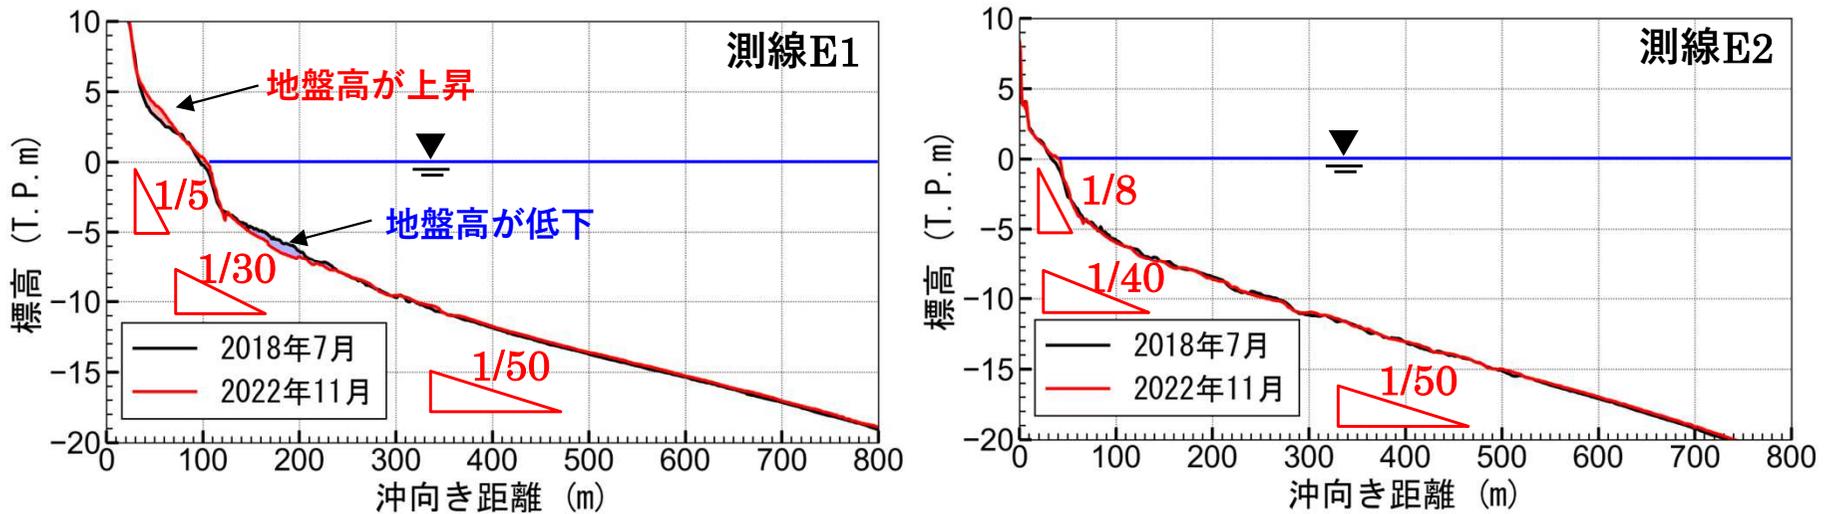
図-2 葛川河口部の測線(E1,E2)の縦断形変化

左右岸にそれぞれ引いた測線E1、E2を見ると、-4mより深い水深帯の海底勾配は1/30~1/50と比較的緩く、波による地形変化の限界水深 h_c (-10m)より沖側で大きな地形変化は見られない。

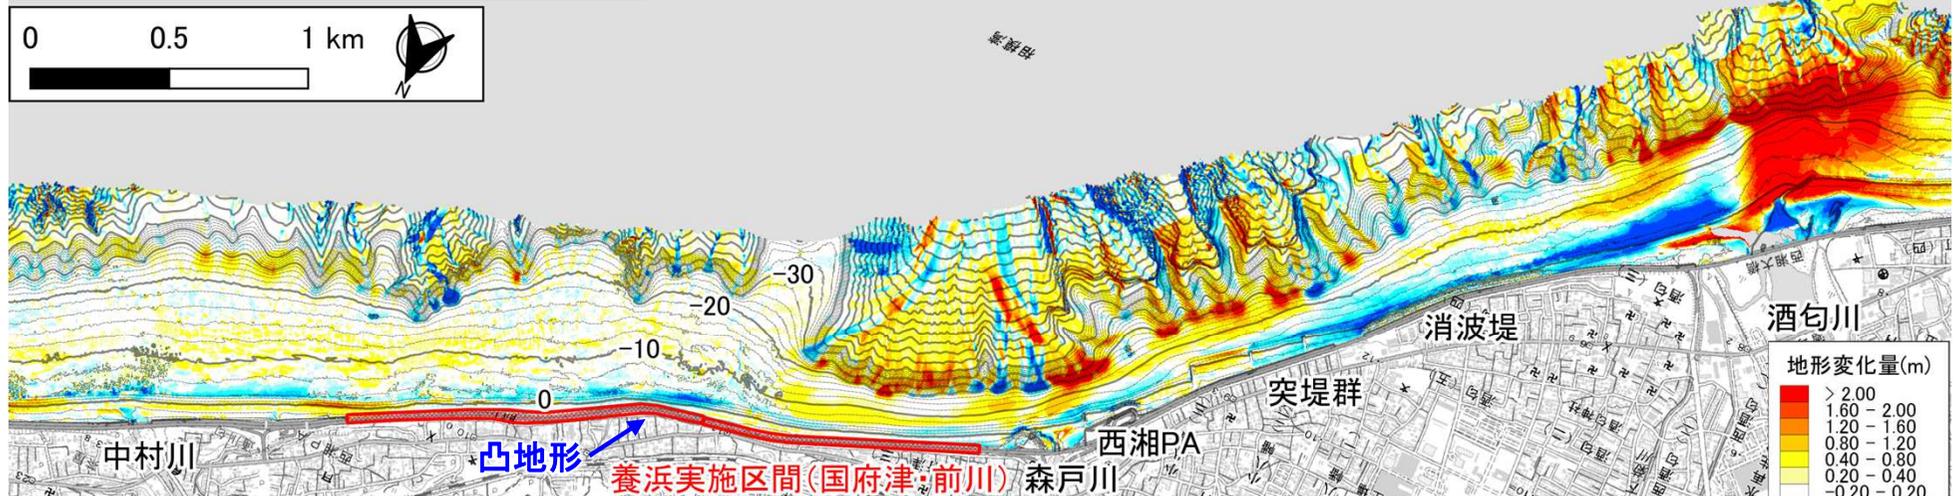
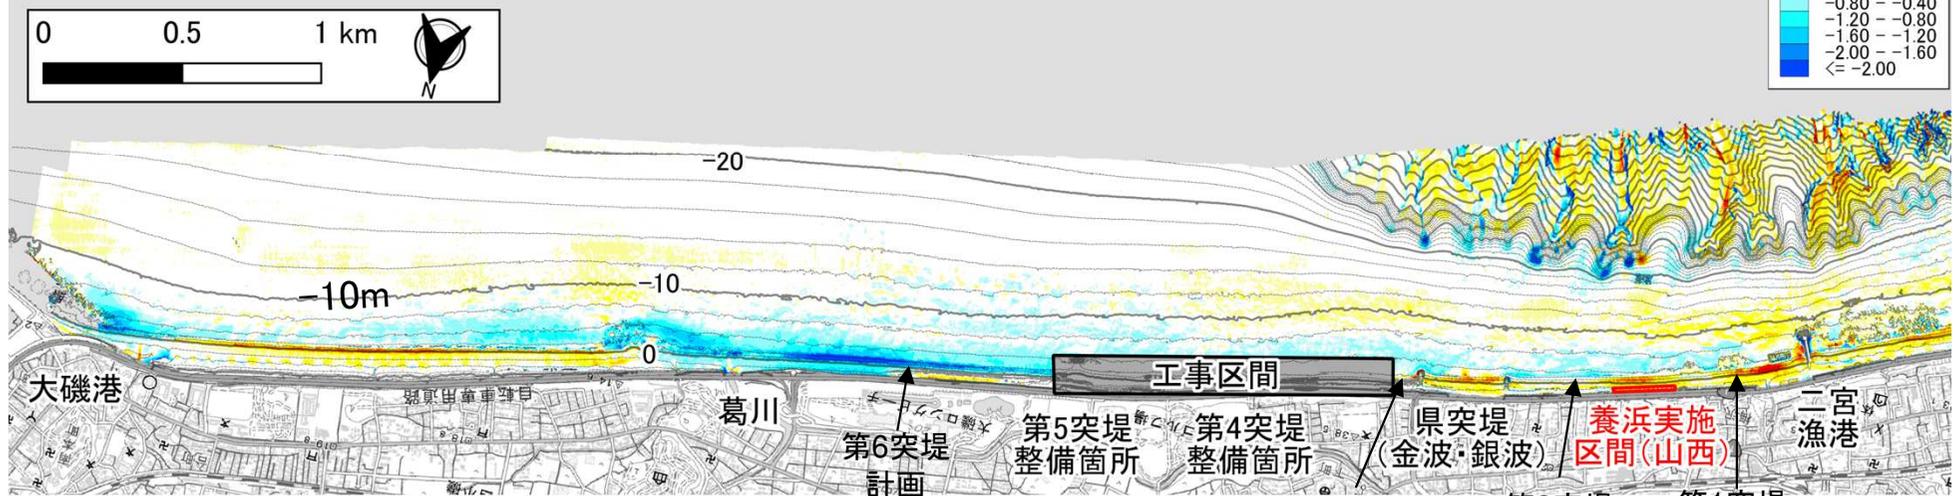
図-1 地形変化量の平面分布(西湘海岸全域)

- 2014年9月(岸側)・2015年6月(沖側)～2022年11月(約7～8年間)の地形変化を見ると、酒匂川河口～森戸川河口沖の海底谷の広い範囲で、波による地形変化の限界水深 h_c (-10m)より沖側に土砂が流失している。
- 汀線付近の地形変化を見ると、酒匂川左岸側～森戸川右岸側の突堤群付近の侵食が最も顕著であるが、国府津・前川地区で養浜を継続的に実施している区間でも顕著な堆積は見られず、沖向きに凸地形となる箇所(小田原市前川地区)付近では、むしろ侵食が生じている。

+5m～-10mの土砂量の収支(全域) **-17.4万 m^3**

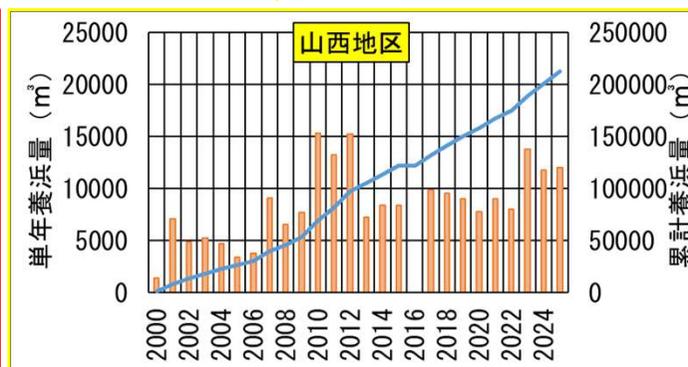
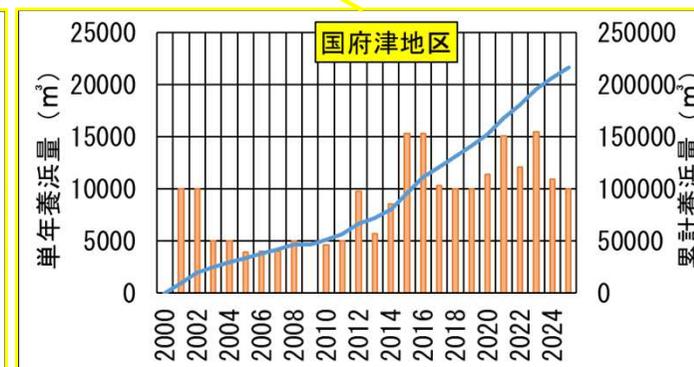
■ 単年養浜量 — 累計養浜量

- (図-1) 区間3、区間4、区間9で大きな減少傾向が見られる。その他の区間では大きな減少傾向は見られず、区間1では増加傾向が見られる。
 - (図-2) 区間3(国府津地区)では年間約1.5万m³土量が減少していたが、2015年以降に養浜量を平均約1.3万m³にすることで土量は安定傾向となっている。区間4(前川地区)では年間約0.9万m³土量は減少していたが、養浜開始から5年経過した2015年以降は安定傾向となっている。
- ⇒ 県実施の養浜により、減少傾向の区間が安定傾向となっている一方で、小さい粒径の土砂は、森戸海底谷に流失しているとの報告もある。

- 国府津地区、前川地区、山西地区では、県で継続的に養浜を実施している。
- 下向浜地区では、本年度から第4岩盤型潜水突堤の西側で養浜を実施している(直轄事業)。
