# 第10回 明日の西湘海岸を考える懇談会

## — 資料編 —

令和8年1月16日

国土交通省 関東地方整備局 京浜河川事務所  
神奈川県 県土整備局 河川下水道部 河港課

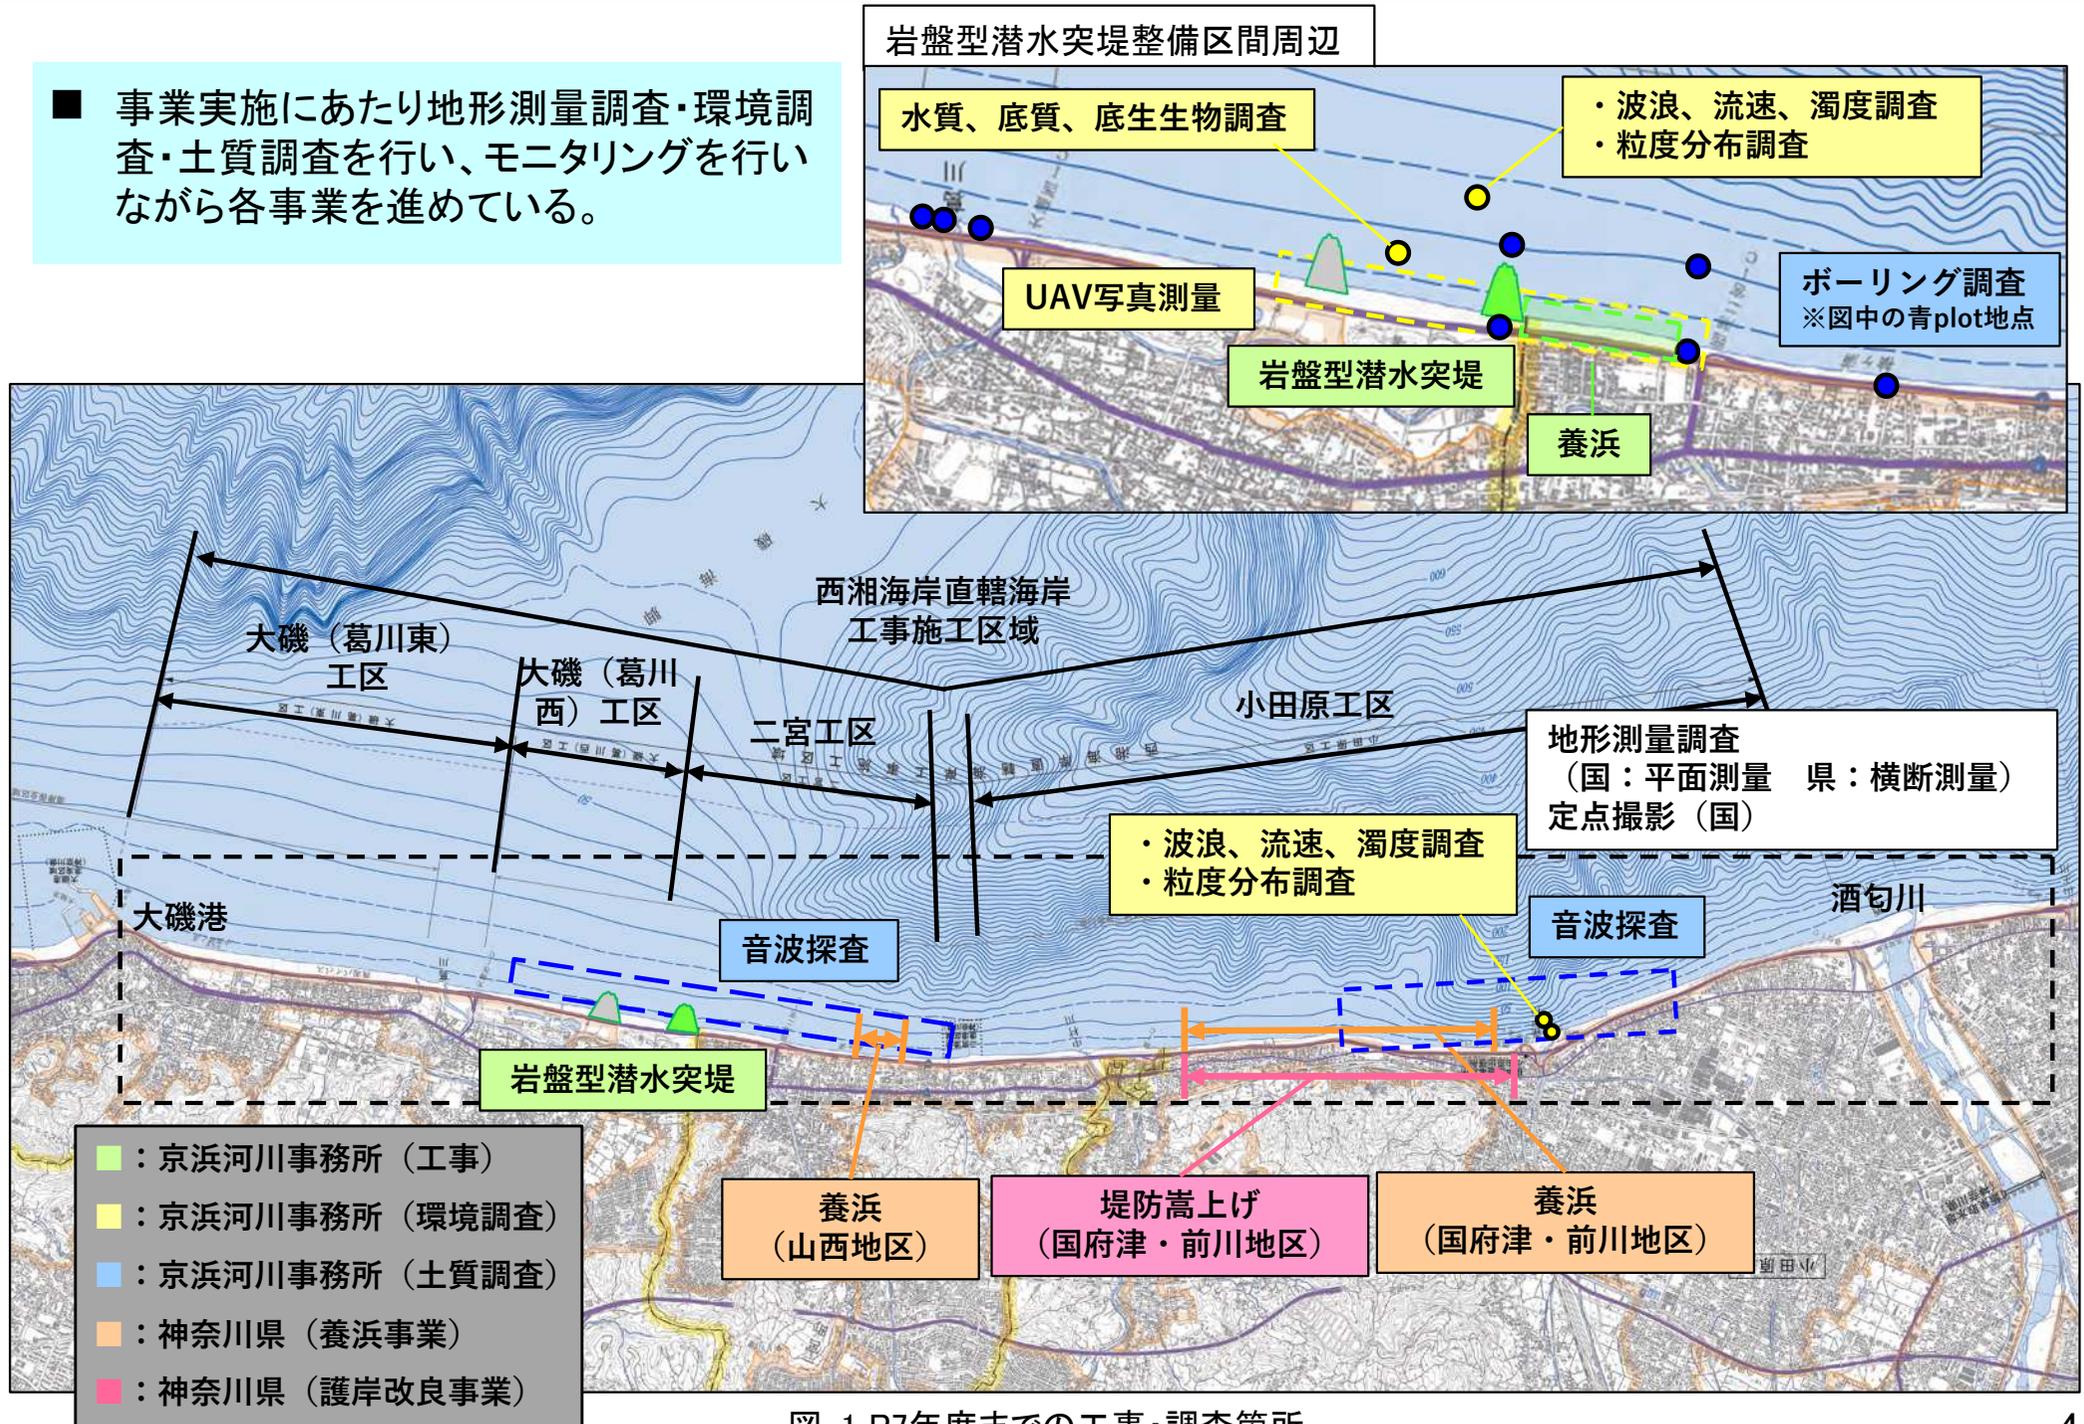
図-1 R7年度までの工事・調査箇所

■ 事業実施にあたり地形測量調査・環境調査・土質調査を行い、モニタリングを行いながら各事業を進めている。

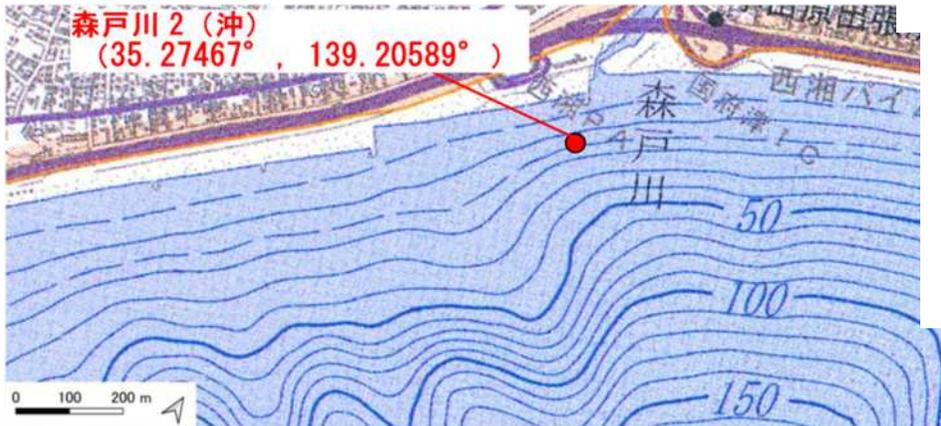
図-1 調査地点 汀線からの距離 : 約110m  
水深 : 13m  
海底勾配 : 1/5

■ 10cm毎に印をつけた鉄ピンを海底に設置し、インターバルカメラにより海底土砂の移動状況を撮影する調査を実施。

No.	意見	対応	頁
1	<p>(宇多座長)次回で10回目の区切りとなるので、これまで何ができたのか、まとめてほしい。</p> <p>(川辺委員)いつまでに何を進める等、プロジェクトの目標を明確にした方がよい。</p>	<p>森戸海底谷におけるモニタリング結果から、沖合への土砂流失は広範囲で生じており、酒匂川から供給される土砂が西湘海岸に寄与する量は限定的であることを確認した。</p> <p>⇒「養浜土砂の損失を防ぎ、効果的な養浜に寄与することを目的とした対策」。の早期具体化を目指す。</p> <p>また、養浜モニタリング結果から、神奈川県で養浜を実施している区間では、砂浜が安定傾向にあることを確認した。今年度から潜水突堤整備区間で養浜を実施することで、砂浜の安定化を目指す。</p>	<p>本編 p.23</p>
2	<p>(宇多座長)潜水突堤は消波堤による地形変化を含むため、バイアスを発生させないようにした方がよい。</p> <p>(柴山委員)どういったメカニズムで突堤が機能しているか、作業仮説を立てることが可能であり、今後は仮説検証型のモニタリングを実施していくのが有効と考える。</p>	<p>現時点では、仮設ブロックや沖の波除工が残っている状況での地形変化となっているが、「常時には沿岸漂砂を妨げず、高波浪時には礫の移動を抑制し、汀線を安定させる」という要求性能に対し、UAV写真測量等によるモニタリング調査を行い、突堤の効果を検証する。</p>	<p>資料編 p6</p>
3	<p>(柴山委員)礫は浮き上がらないため、濁度調査結果には含まれないことに留意が必要である。</p>	<p>本年度は、10cm毎に印をつけた鉄ピンを海底に設置し、インターバルカメラにより海底土砂の移動状況を撮影する調査を実施した。</p>	<p>資料編 p.7</p>

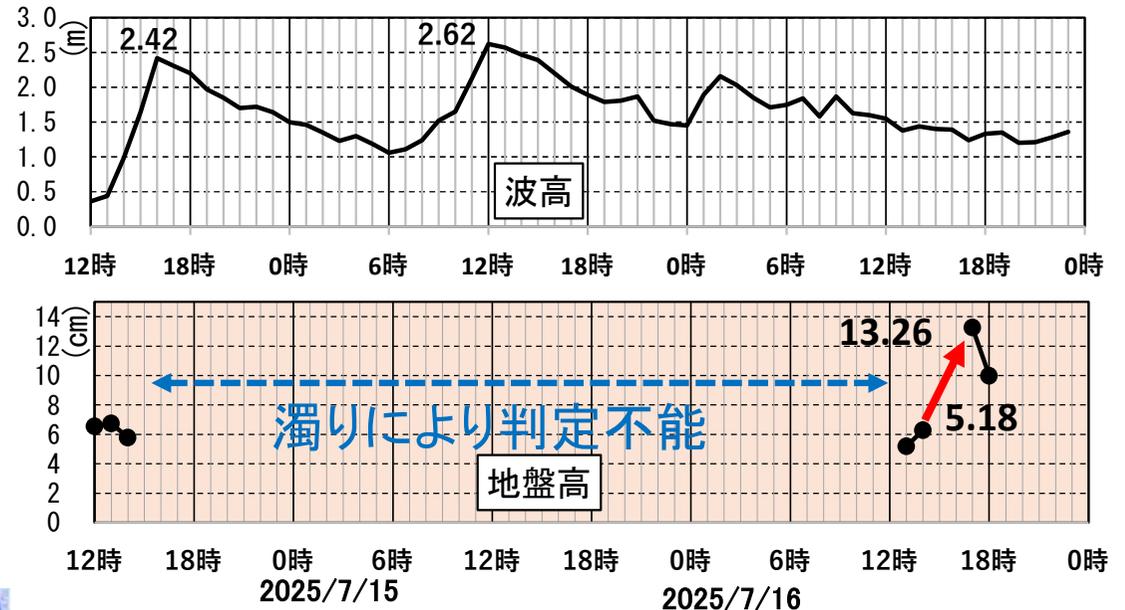
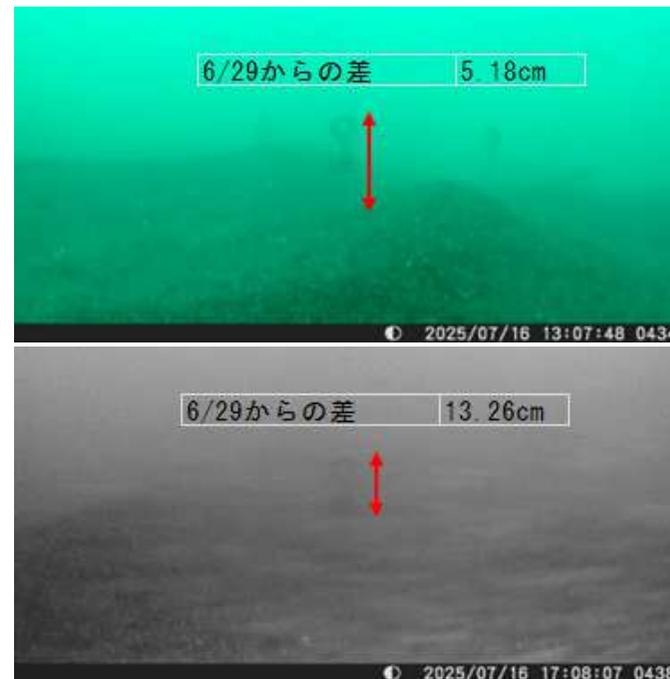
図-3 波高および地盤高の変動の時系列分布と撮影写真

波高がおさまってくる頃に堆積

5.18cm  
↓  
13.26cm  
⇓  
8.08cm堆積

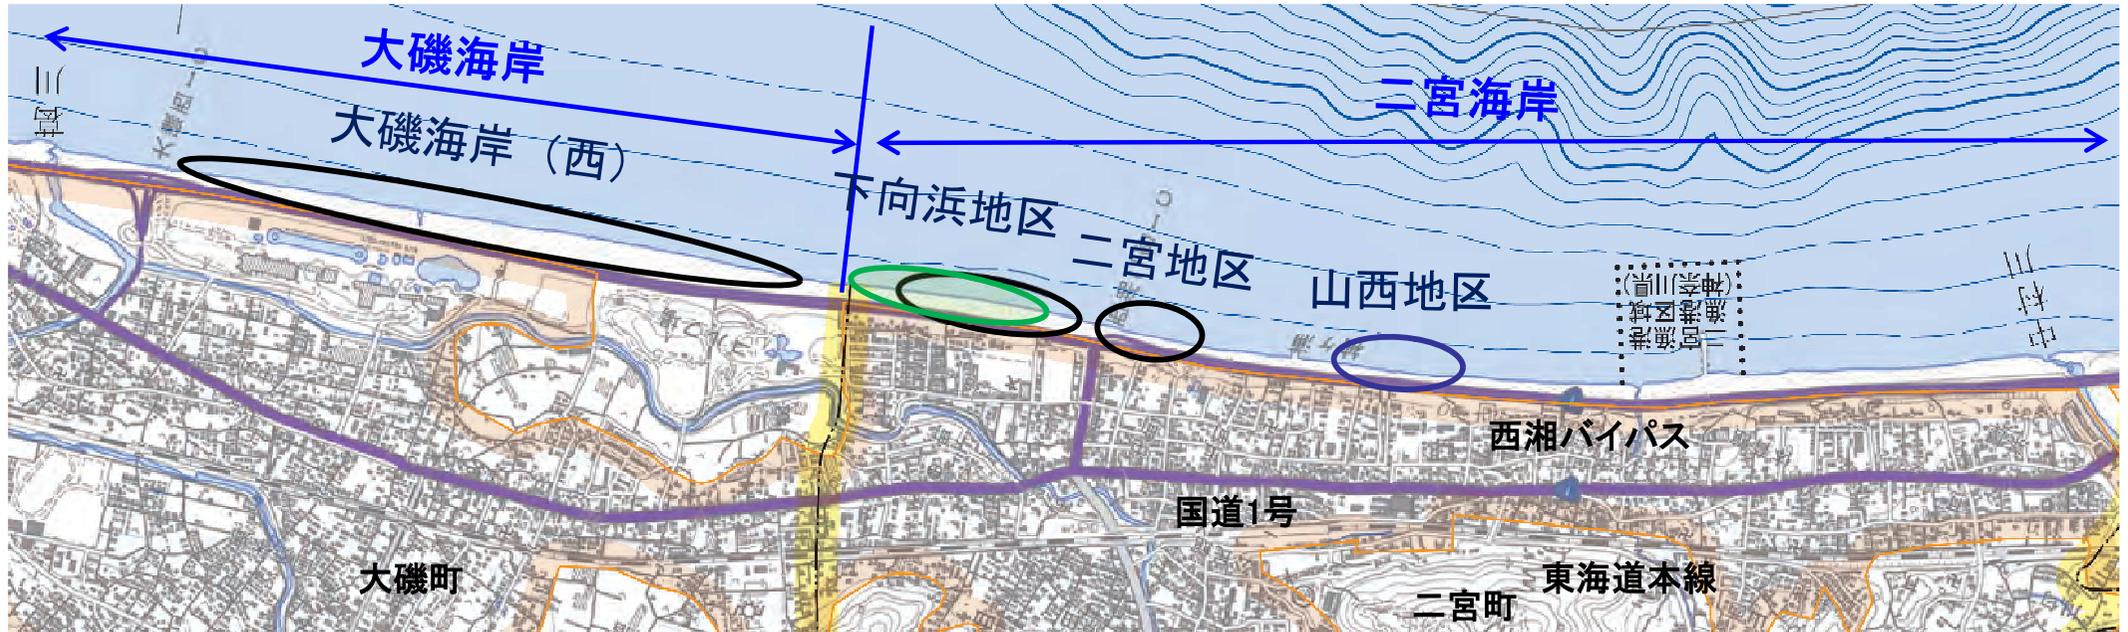
- 大磯海岸では、平成20年度から平成28年度の9年間で約1.7万m<sup>3</sup>の養浜を実施。
- 二宮海岸では、下向浜地区、二宮地区、山西地区の3地区で養浜を実施。令和7年度は、山西地区に約1.2万m<sup>3</sup>、下向浜地区(第3突堤予定地～第4岩盤型潜水突堤)に約1.5万m<sup>3</sup>養浜を計画。

大磯海岸  
平成20年度～平成28年度  
養浜量(累計) : 約17,000m<sup>3</sup>

下向浜地区  
平成25年度～平成28年度  
養浜量(累計) : 約67,000m<sup>3</sup>

二宮地区  
平成23年度～平成26年度  
養浜量(累計) : 約78,000m<sup>3</sup>

二宮海岸(下向浜地区) ・ ・ 国土交通省施工  
令和7年度養浜量(予定) : 約15,000m<sup>3</sup>

二宮海岸(山西地区) ・ ・ ・ 神奈川県施工  
令和7年度養浜量(予定) : 約12,000m<sup>3</sup>  
平成7年度～令和6年度養浜量(累計) : 約392,000m<sup>3</sup>  
平成27年度～10ヵ年養浜量(累計) : 約87,000m<sup>3</sup>

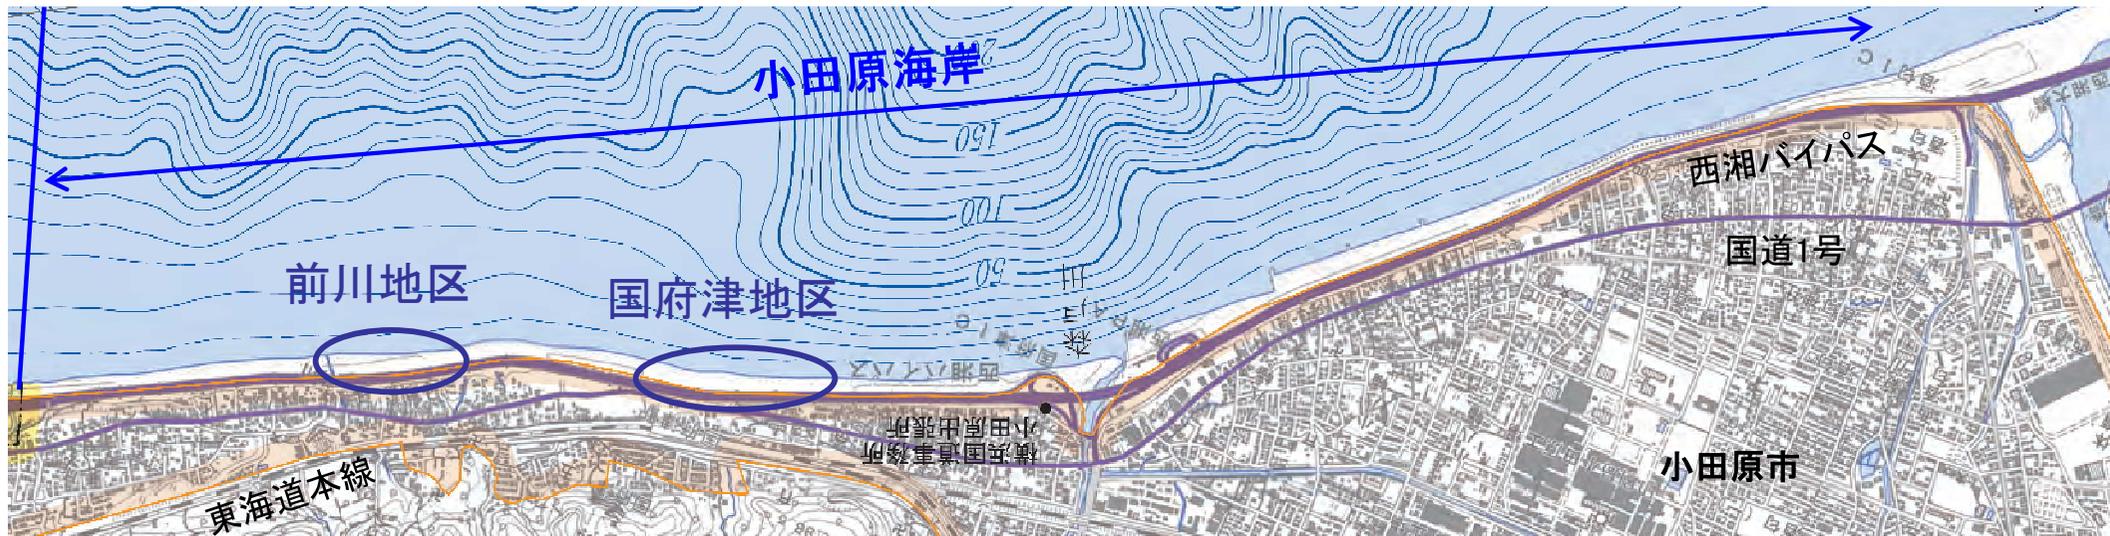
- 小田原海岸では、国府津地区と前川地区の2地区で養浜を行っている。
- 当海岸では、令和元年台風第19号で越波被害を受けたことから、令和3年度から養浜量を増やし、令和7年度は、合計約2.9万m<sup>3</sup>の養浜を行っている。

## 小田原海岸(前川地区)

令和7年度養浜量(予定) : 16,500m<sup>3</sup>

## 小田原海岸(国府津地区)

令和7年度養浜量 : 12,600m<sup>3</sup>

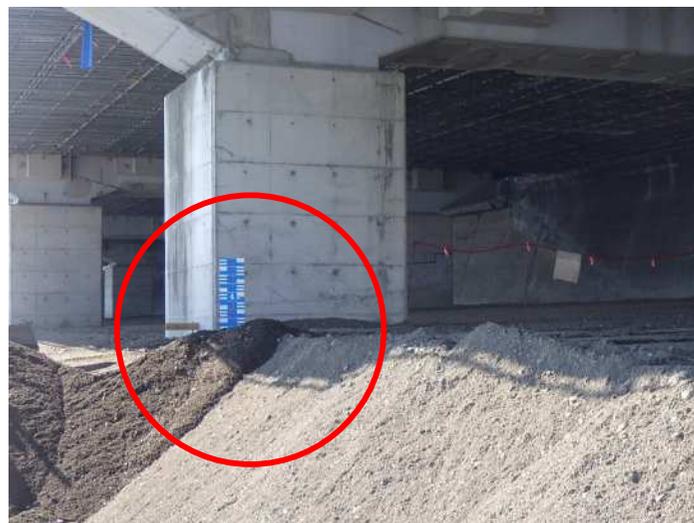
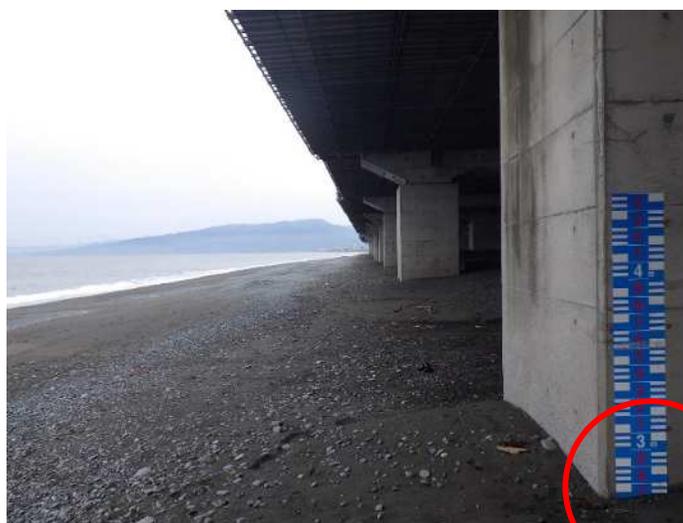
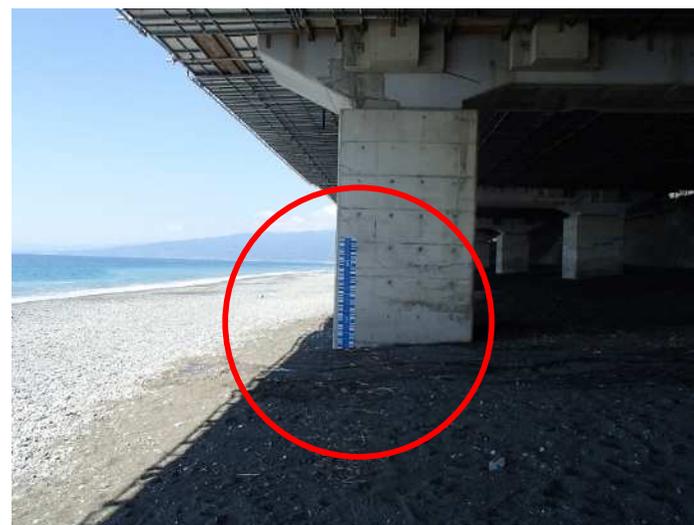
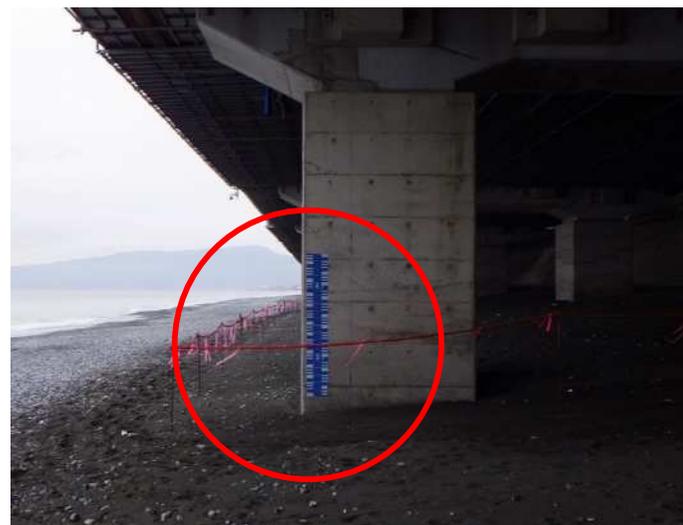
- 前川地区では、標柱(目盛り)を西湘バイパスの橋脚に約500メートル間隔で計3箇所設置し、月1回の海岸パトロールを行う際に砂浜の高さの変動を確認している。

P-5	(単位:m)
R6.12	2.2
R7.01	2.2
R7.02	3.6
R7.03	-
R7.04	2.7
R7.05	2.6
R7.06	2.6
R7.07	2.4
R7.08	-
R7.09	2.4
R7.10	2.1
R7.11	2.1

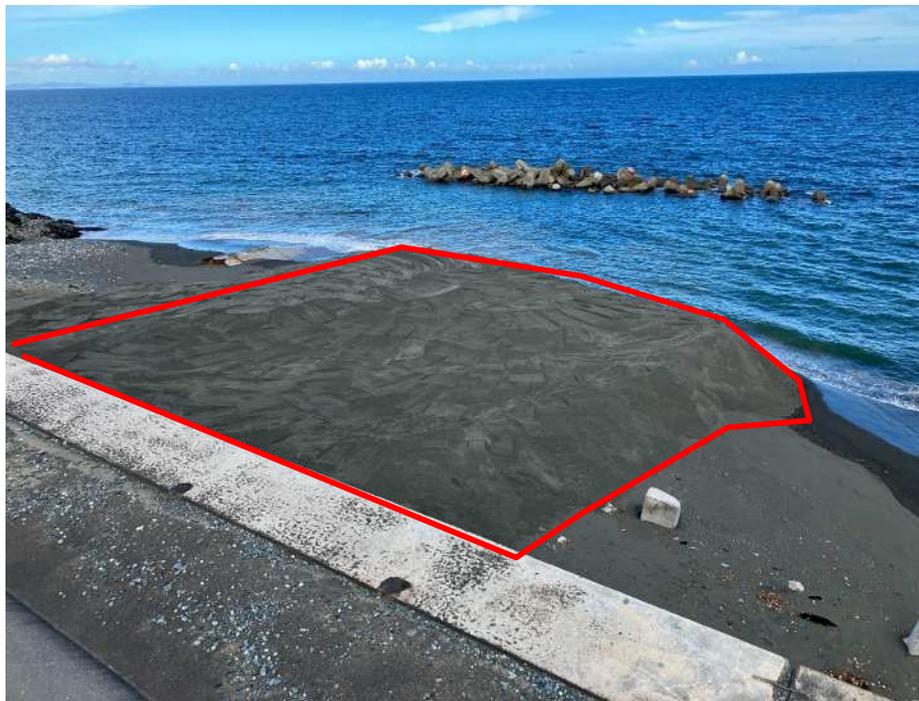
養浜直後と養浜後の差分図

R7年7月施工

相模川河口砂洲 約3,000m<sup>3</sup>

最大粒径 4.75mm

礫分(2mm以上) 0.5%~1%

細粒分(シルト・粘土) 0.4%

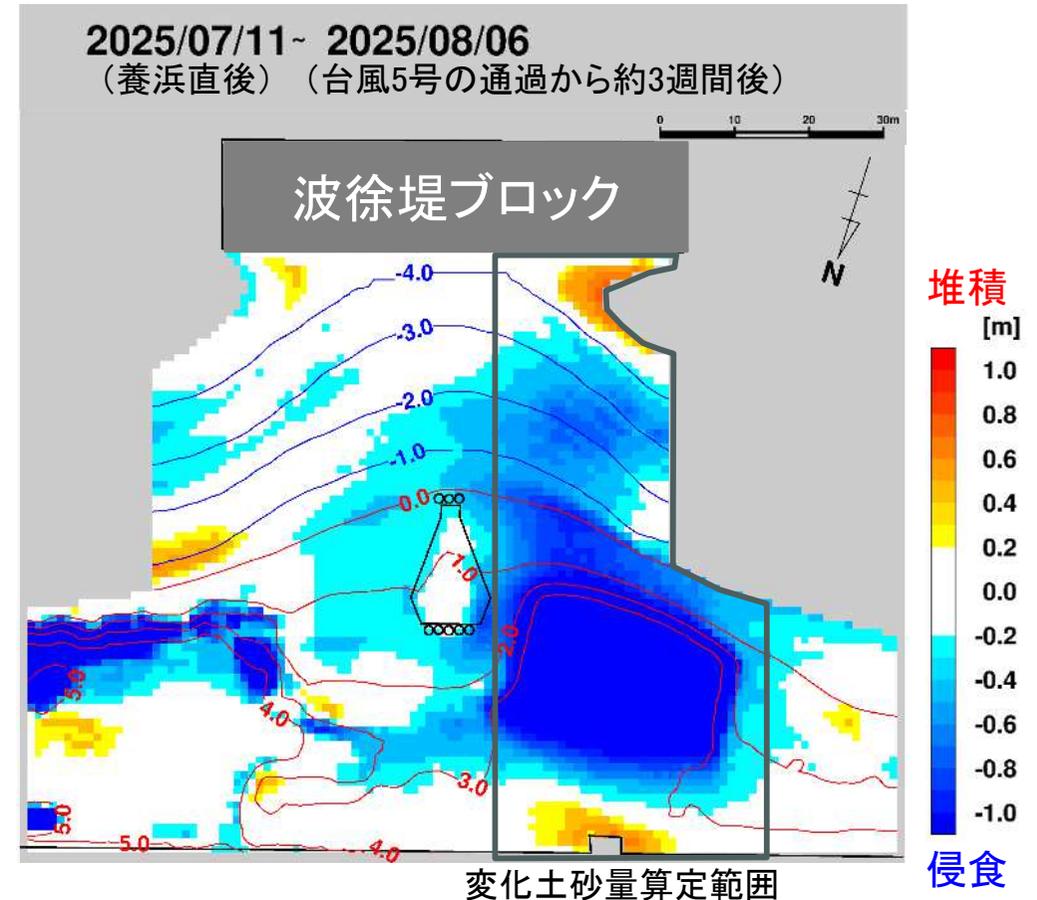
※7/11の等深線(赤線:TP+0.0m以上、青線:TP+0.0m未満)を併せて表示

変化土砂量: -1,760m<sup>3</sup>  
(右図の

養浜後に有義波高2.5m程度の波浪(台風5号)により、養浜材は、ほぼ流出。  
一部、擁壁際に押された部分あり。

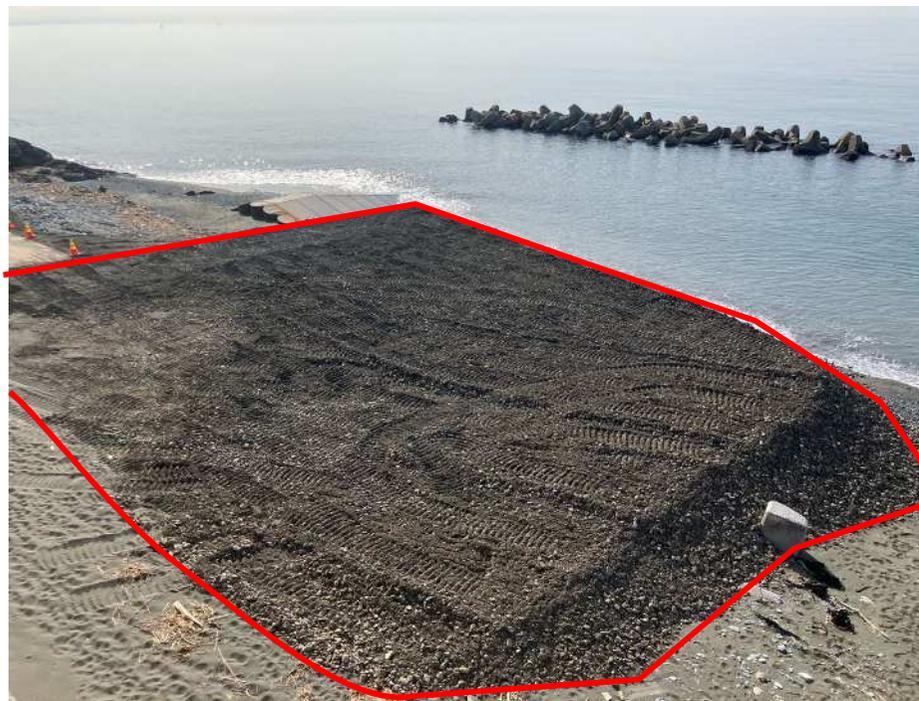
養浜直後と養浜後の差分図

R7年8月施工

酒匂川ふるい分け後土砂 約1,700m<sup>3</sup>

最大粒径 50mm

礫分(2mm以上) 55.4%

細粒分(シルト・粘土) 6.8%

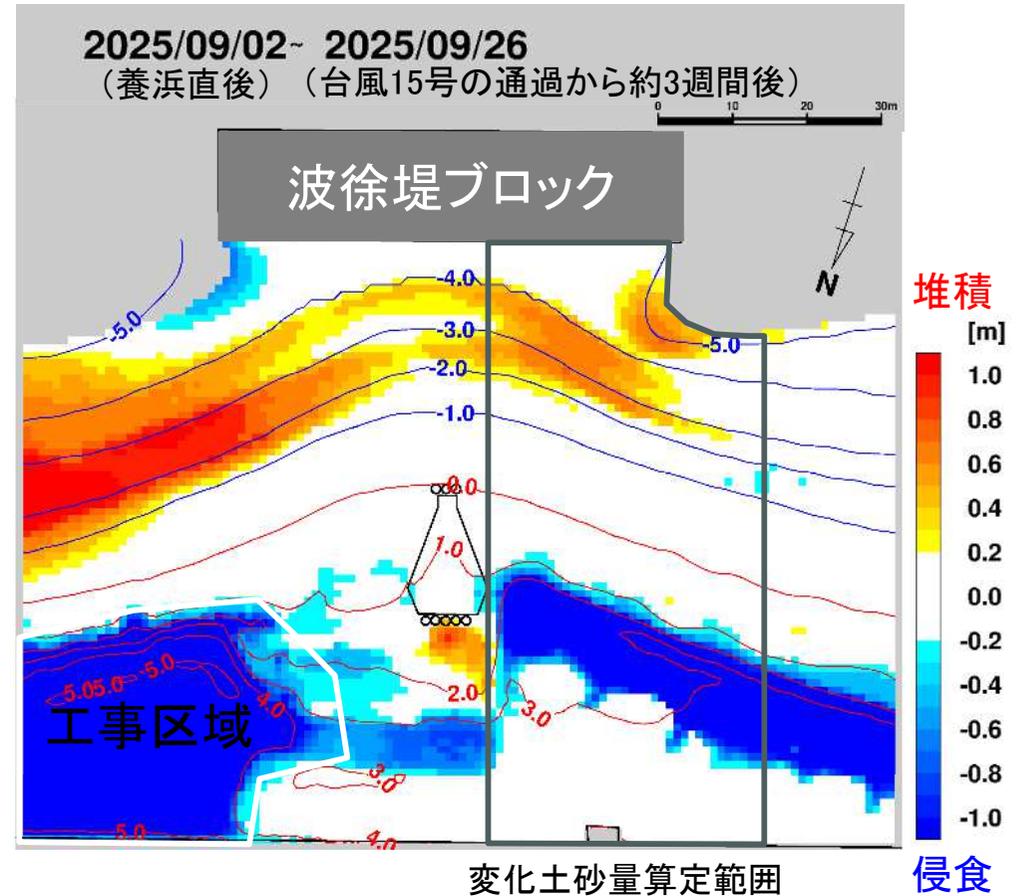
変化土砂量算定範囲

変化土砂量: -370m<sup>3</sup>

※9/2の等深線(赤線: TP+0.0m以上、青線: TP+0.0m未満)を併せて表示

養浜後に有義波高2m程度の波浪(台風15号)により、養浜材は一部残る。

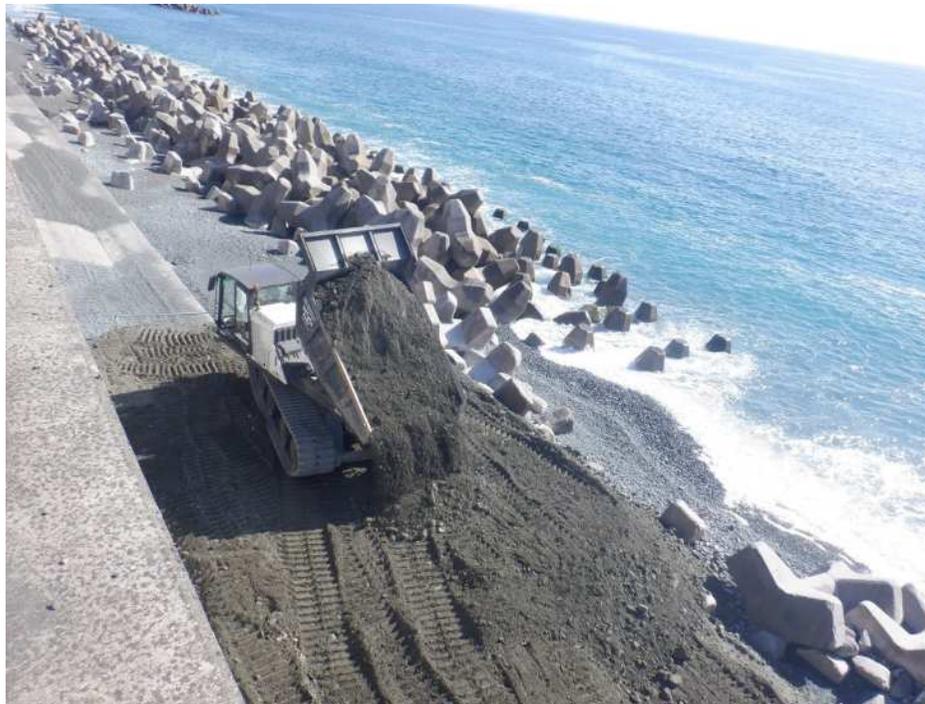
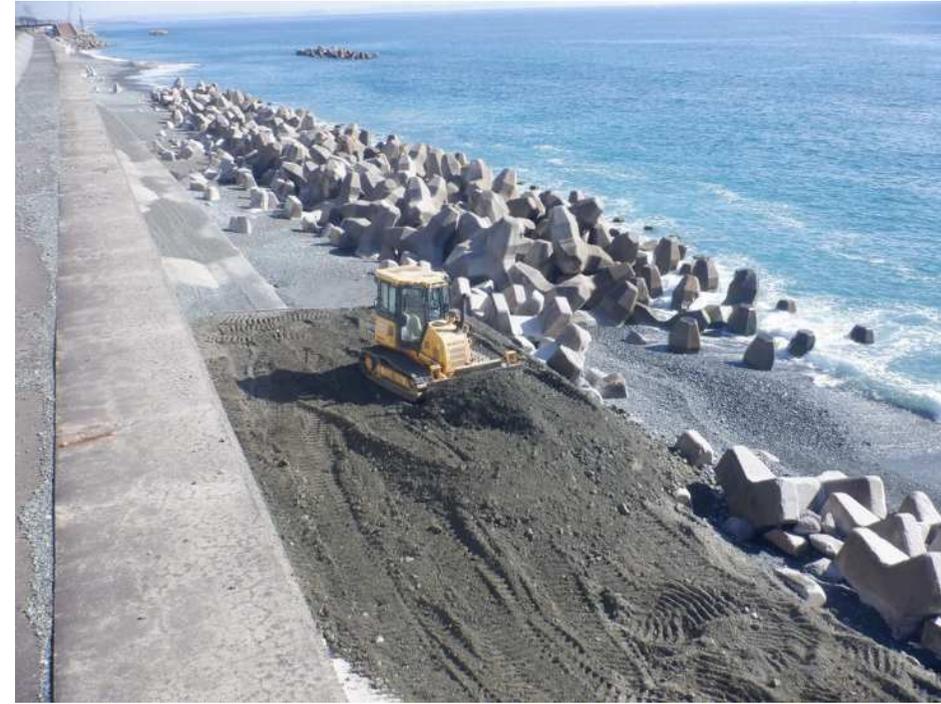
R7年11月～2月 三保ダム掘削土砂 10,000m<sup>3</sup>  
最大粒径 300mm程度  
礫分(2mm以上) 55%～67.5%  
細粒分(シルト・粘土) 2.0%～9.6%

- 現時点では、仮設ブロックや沖の波除工が残っており、潜水突堤の効果は把握できない。波徐工撤去後に本格的なモニタリングを実施。
- 岩盤型潜水突堤と砂礫養浜の効果把握に向けて、継続的なモニタリング調査を今後実施していく。

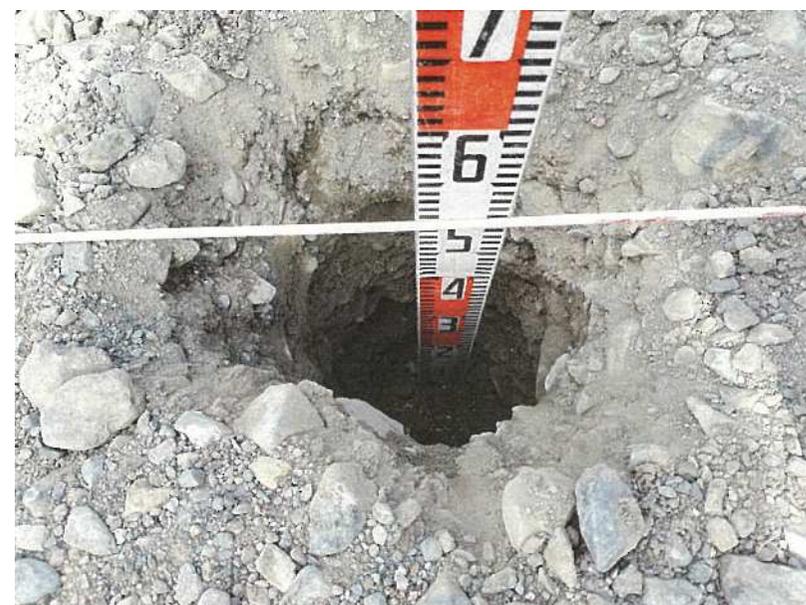
酒匂川支川 玄倉川

細粒分混じり砂質礫 細粒分9.6%  
(※53mm以上は除いた試験値)

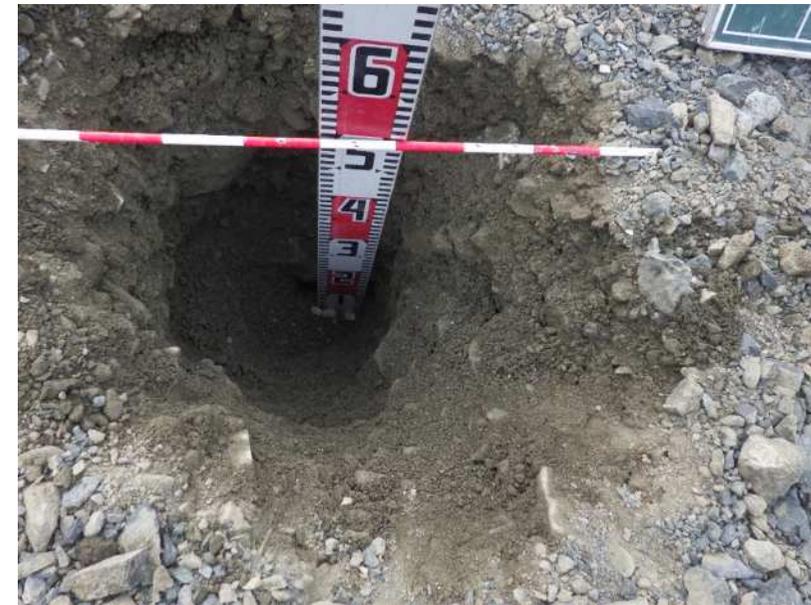
酒匂川支川 世附川

粒径幅の広い砂質礫 細粒分2.0~3.2%  
(※53mm以上は除いた試験値)

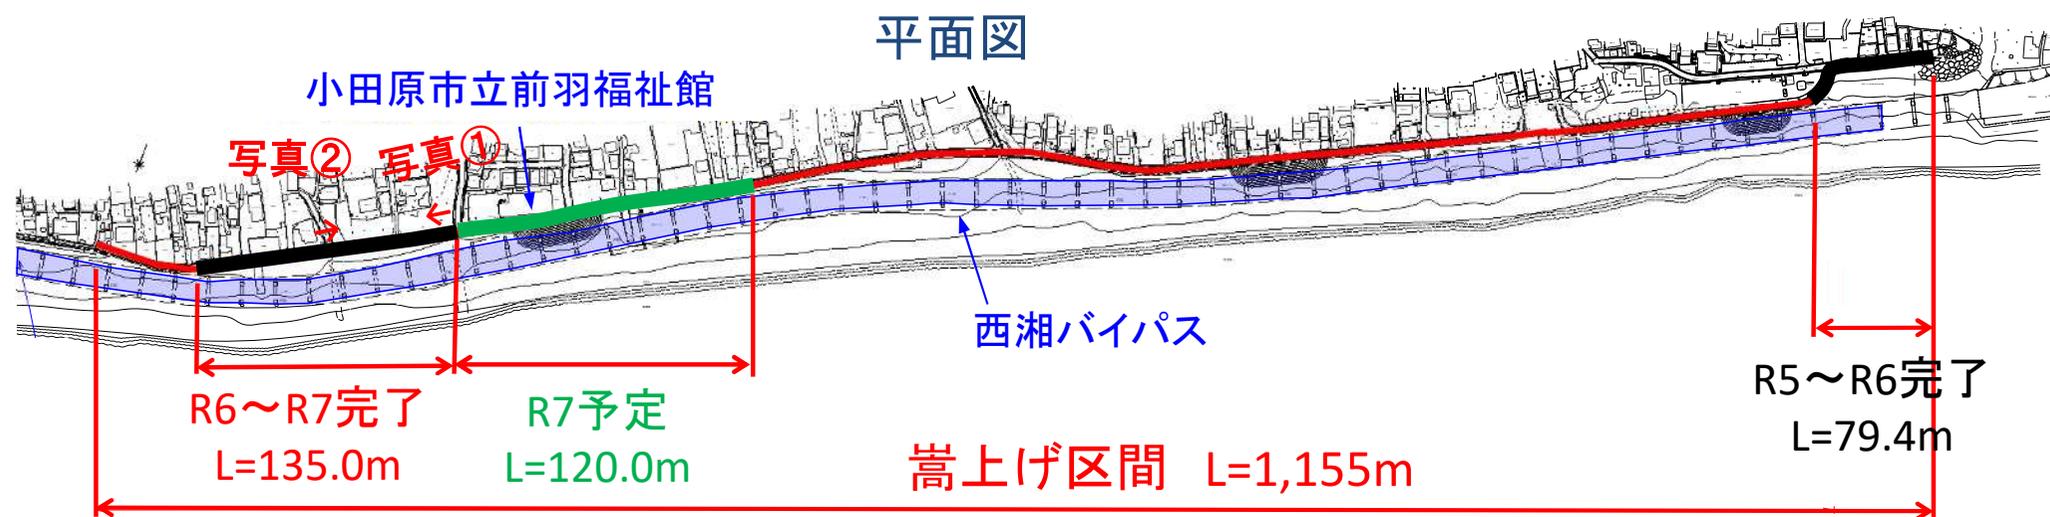
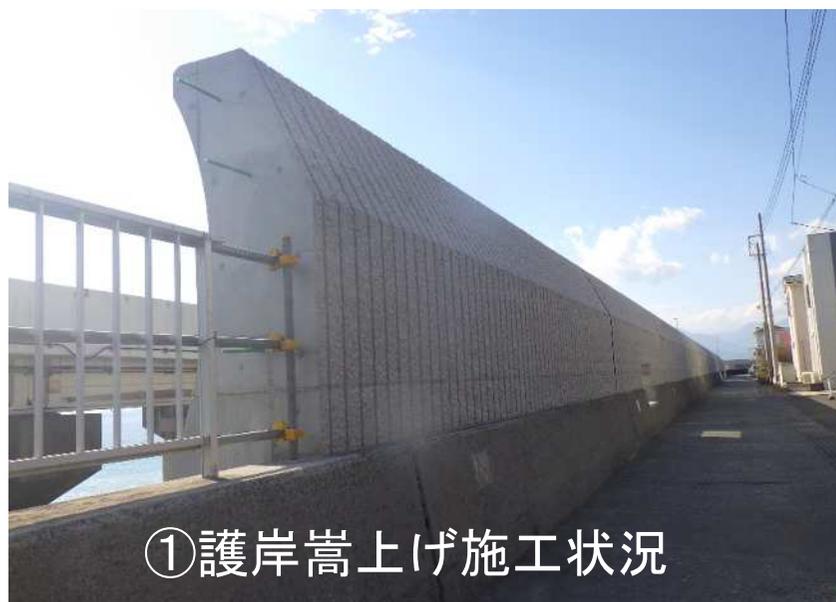
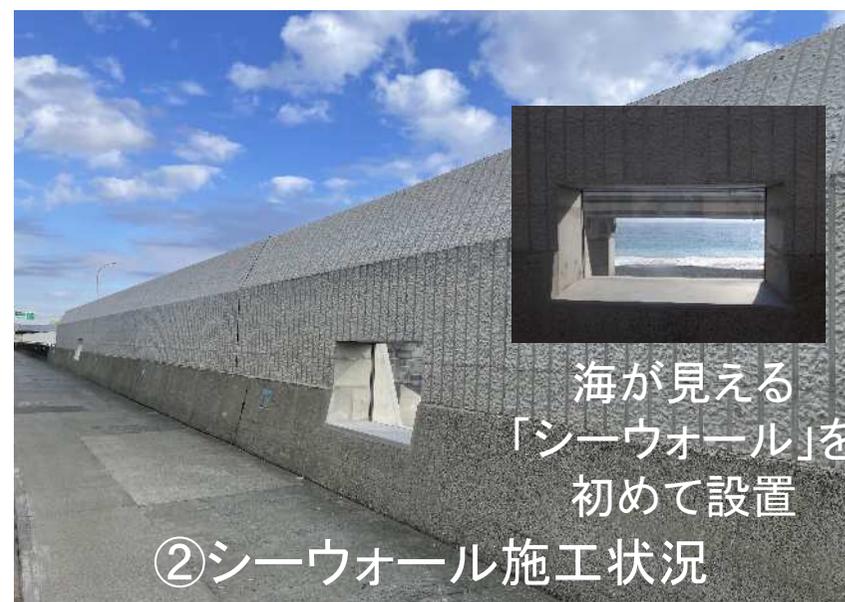
- 小田原海岸(前川地区)では、令和元年台風第19号による越波被害を踏まえ、令和5年度から護岸の嵩上げを進めており、令和7年度は、L=120mの区間を施工している。

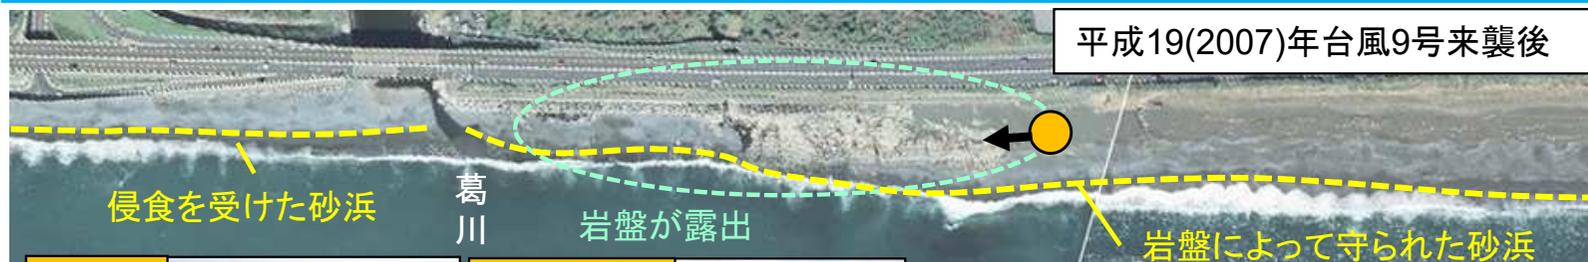
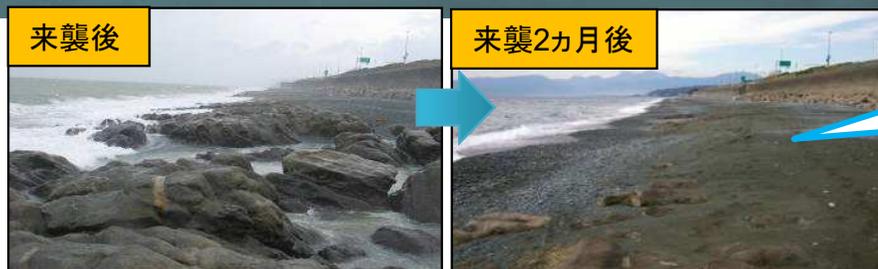
西湘海岸は、普段は砂に埋もれています、砂浜の下に岩盤があります。平成19年台風9号来襲時、岩盤周辺の砂浜はさほど侵食を受けませんでした。

通常時には岩盤が砂で埋没しているため良好な景観が形成されている。高波浪により岩盤露出後、普段の波の作用で砂が戻っている。

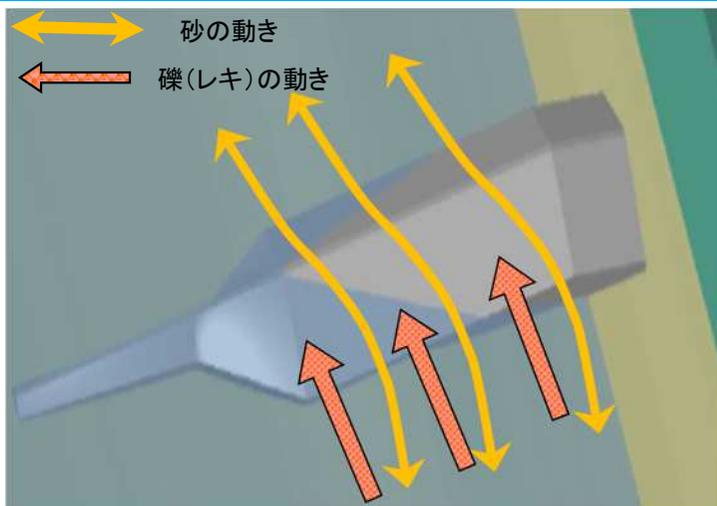
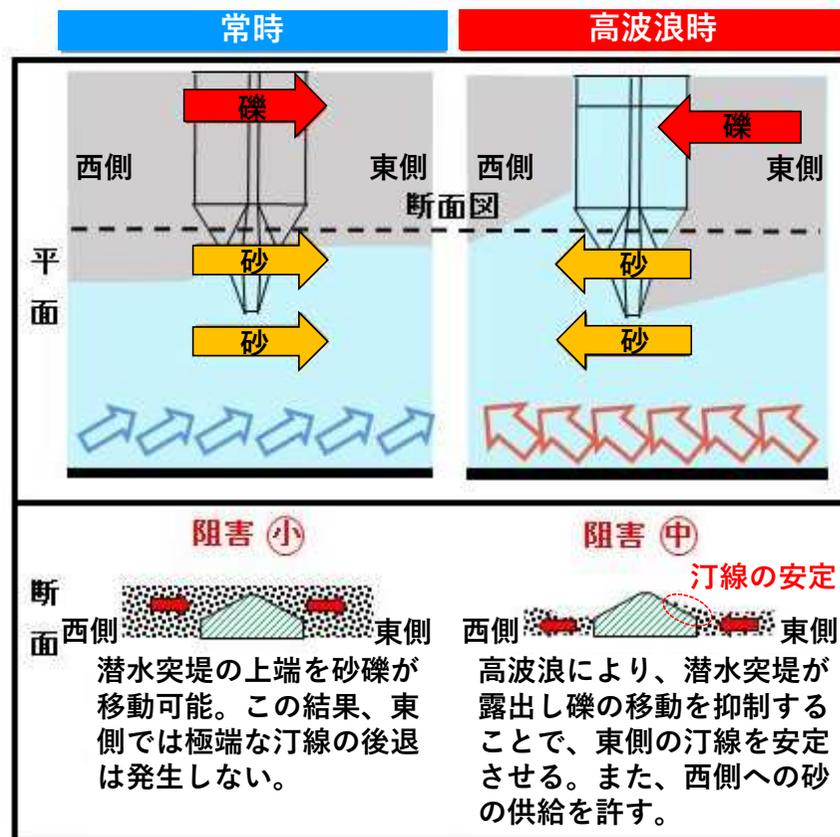
整備する岩盤型潜水突堤は、岩盤と同じように、普段は潜水突堤が砂に埋もれているため、土砂の移動が可能となるが、高波浪時は露出し砂浜が消失してしまうことを防ぎます。
