# 令和7年度での見直し(解除)について

令和8年3月2日(月)

## 2-1 前回委員会振り返り

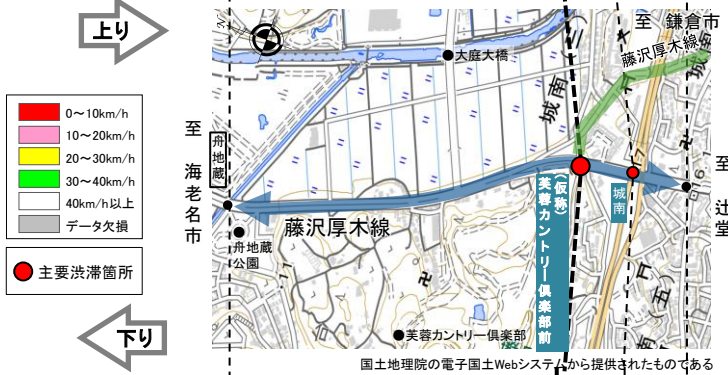
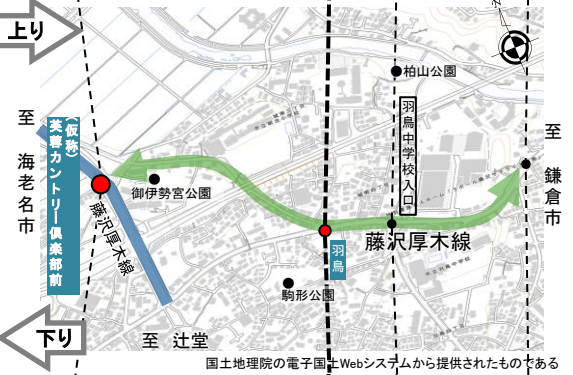
○対策事業は実施されていないものの、最新データによるモニタリングでは、3指標が2年以上連続で基準を満たす。  
 ○特定時と比較して、当該交差点を先頭とした速度低下はみられない。

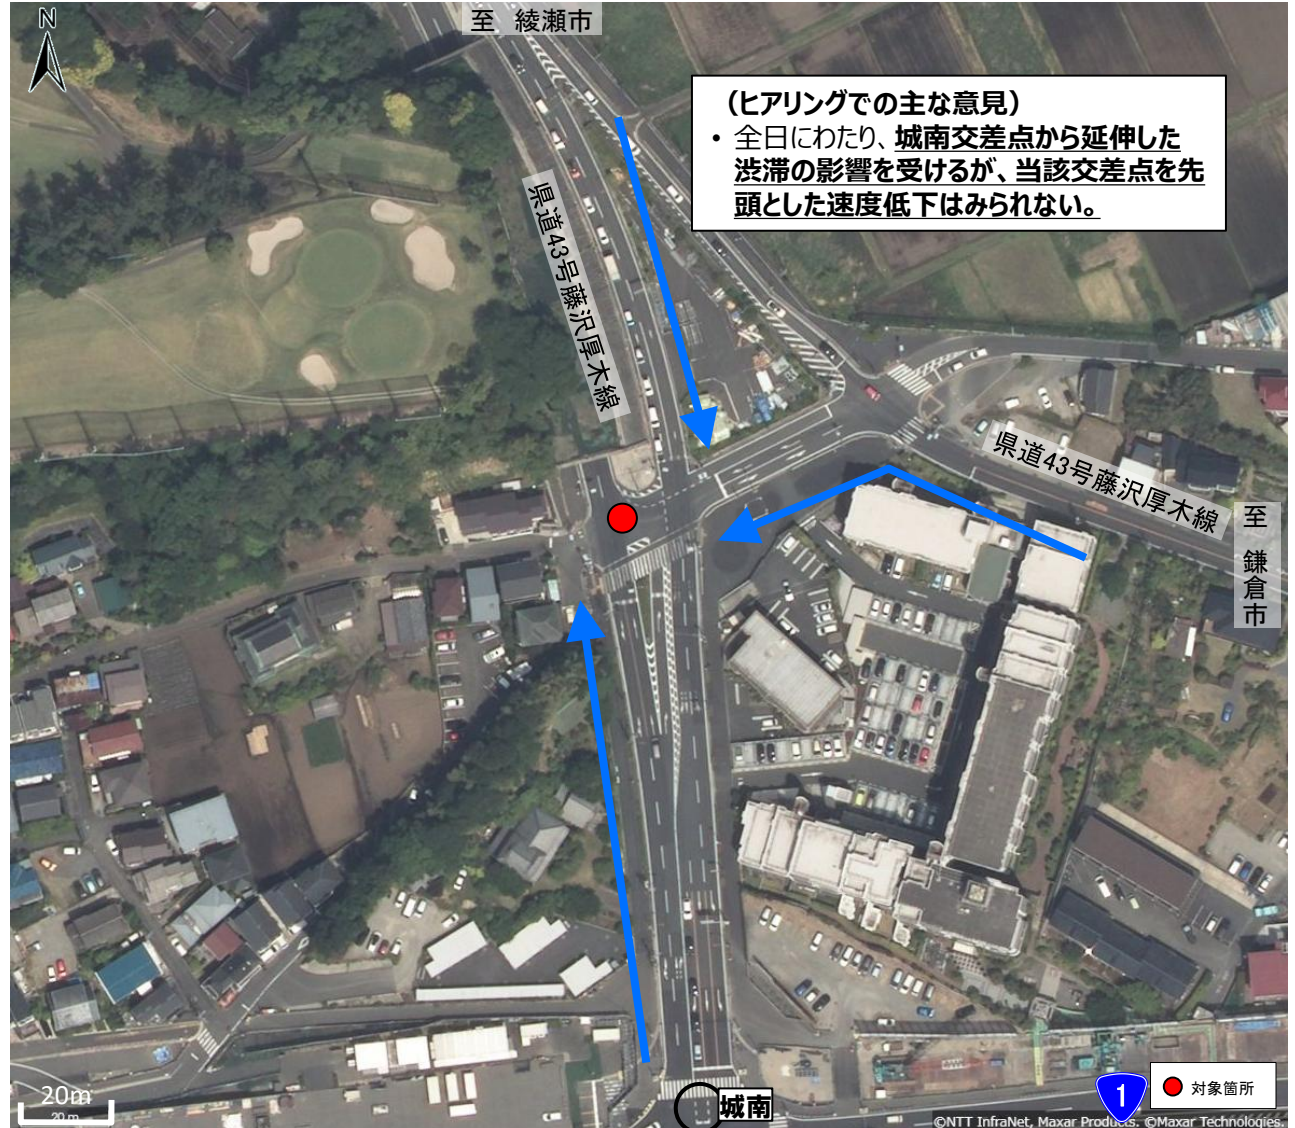
渋滞の指摘なし  
 渋滞の指摘あり

(ヒアリングでの主な意見)

- ・ 全日にわたり、城南交差点から延伸した渋滞の影響を受けるが、当該交差点を先頭とした速度低下はみられない。

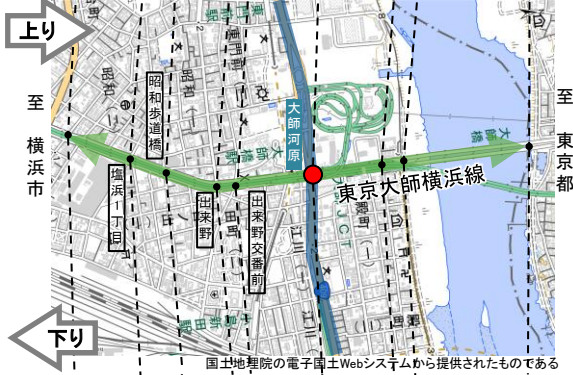
○最新データによるモニタリングでは、評価区間を見直したことにより、3指標が2年以上連続で基準を満たす。  
○東京大師横浜線では、京急大師線の踏切撤去が行われており、特定時から旅行速度が改善傾向。

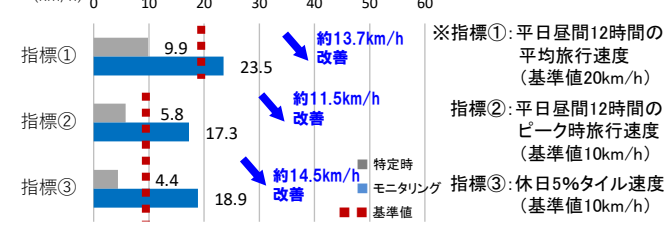
### ○モニタリング指標

→今回のモニタリングでは基準値をクリア  
※モニタリングは評価区間の見直しを実施(評価区間長を200m以上となるように設定)

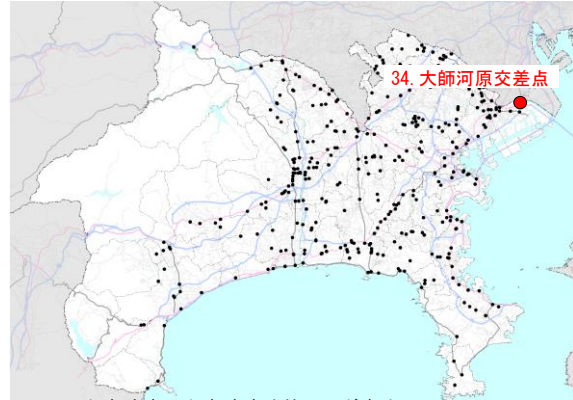
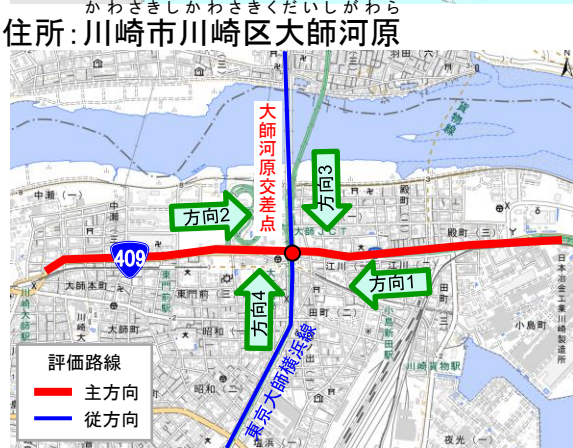
### <位置図>

(ヒアリングでの主な意見)  
 ・大型車も多く高速の出口との合流もあり、ピーク時は右折車線の車が直進車の通行を阻害している。  
 <考えられる渋滞対策>  
 ・右折青矢印時間延長

(ヒアリングでの主な意見)  
 ・夕方帰宅時間帯の大師橋方面へ右折する交通量が多く、また大型車が多いことから、直進車線の車が手前の信号で止まっている状況が見受けられる時がある。  
 ・右折、左折ともに大型車が多く、直進車の通行を阻害している。  
 <考えられる渋滞対策>  
 ・左折青矢印設置

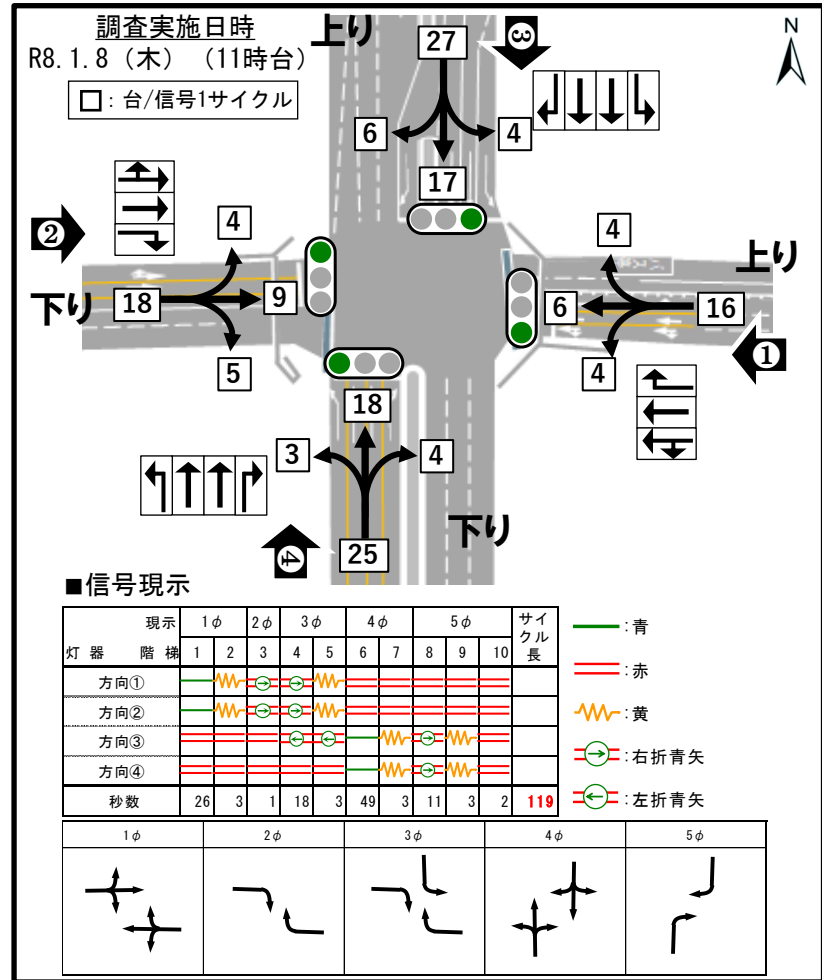
### ○方向別交通量・青時間 (朝ピーク:11時台)

○11時台、16時台の方向別交通量・青時間を確認した結果、**③④**方向の流入交通量が多く、直進交通量が多い。11時台と16時台では方向別交通量の傾向に大きな差はみられない。  
 ○信号現示は、**③④**方向の全青時間が全体の約4割(全青49秒(38秒)/サイクル長119秒(89秒)≒4割)と他方向と比較して長い。11時台と16時台ではサイクル長が異なるが、各方向の青時間の割合については大きな相違はみられない。

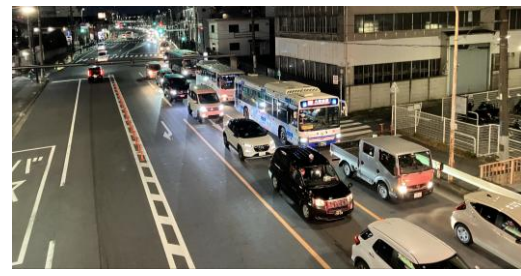
写真A ①方向の滞留状況

方向①(国道409号上り)	
滞留長	最大260m程度(17時台)
捌け残り	概ね信号待ち1~2回で通過可能、ごく稀に3回待ちが発生(観測時、ピーク2時間で1回)
考察	<ul style="list-style-type: none"> <li>常時、隣接する江川一丁目をやや超過して滞留している。江川一丁目、江川ふれあい公園入口、江川町内会館前と信号が連担しており、滞留が分断している。(写真A)</li> <li>分断を考慮せずに江川町内会館前~大師河原までの待ち回数でカウントしたとしても、信号待ち1~2回で通過できている。</li> <li>交通量が一時的に集中するタイミングがあり、信号待ち3回に至る事象もみられたが、一時的である。</li> <li>沿道に立地するレジャー施設利用の歩行者が多いが、横断歩道橋を利用するため右左折交通への影響は無し</li> <li>流入部にバス停あり。バスが連続する際には捌け量が低下する。</li> </ul>
結果	・上記の結果から、「渋滞なし」と判断

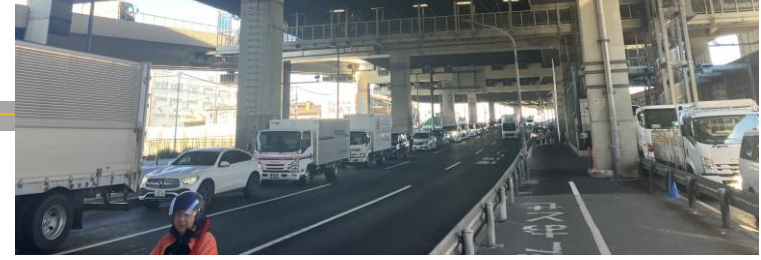
写真B ③方向の右折滞留

- ①方向では、夕ピーク時において捌け残りが発生するが、概ね信号待ち1~2回以内で通過可能。
  - ③方向では、11時台において右折の滞留が発生しており、大師ICからの合流への影響により捌け残り車両が発生。信号待ち5回以上要している。
- 以上の結果より、経過観察と判断。

方向③(東京大師横浜線下り)	
滞留長	最大300m以上(11時台右折車線、末尾目視確認不可)
捌け残り	信号待ち5回以上(右折) 信号待ち1~2回程度(直進)
考察	<ul style="list-style-type: none"> <li>当該交差点の一つ手前の信号交差点で、大師ICオランプからの流入車両が合流し、多くのサイクルで右折車線を一杯まで埋め尽くす。このため、東京大師横浜線側は、青になっても後続の右折車両が通過できない。</li> <li>上記の状況がピーク時間中継続しており、時折諦めて直進する車両も見受けられる。</li> <li>合流の際に、IC側から無理に右折車線に流入する車両が直進車線に跨って斜めの状態で滞留し、後続の直進車を阻害している状況も散見される。この事象が生じないサイクルでは、直進車線は概ね1回待ちで通過可能。</li> </ul>
結果	・上記の結果から、「渋滞あり」と判断

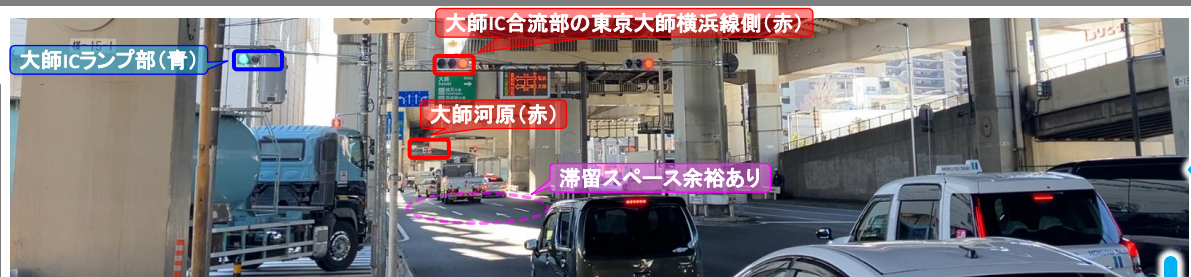
- 大師河原が全赤時には、滞留スペースに余裕があるが、大師IC合流部の東京大師横浜線側は赤現示のため流入不可。
- 大師ICランプ部は青のため流入可能。

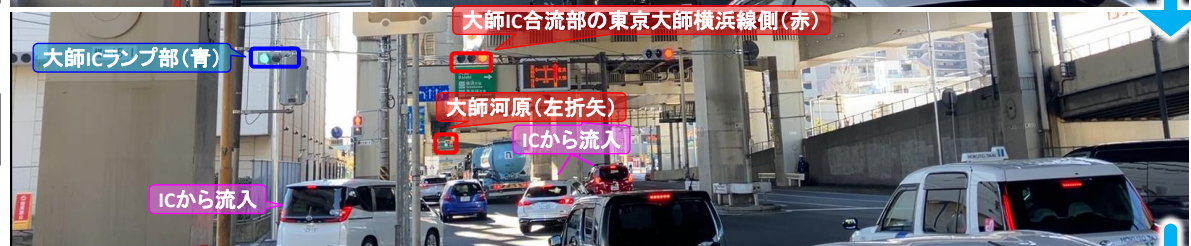
- 大師ICランプ部から、大師河原に車両が流入。

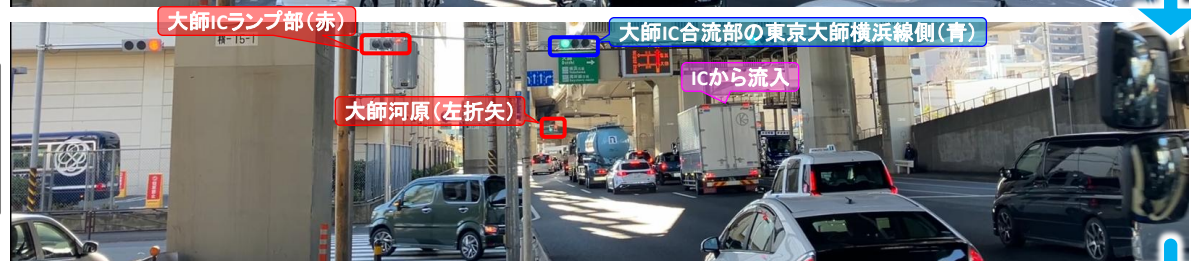
- 大師IC流入部の東京大師横浜線側が青になった際、右折車線は大師ICからの流入車両で閉塞。
- 後続の右折車両は先詰まりで通過不可。

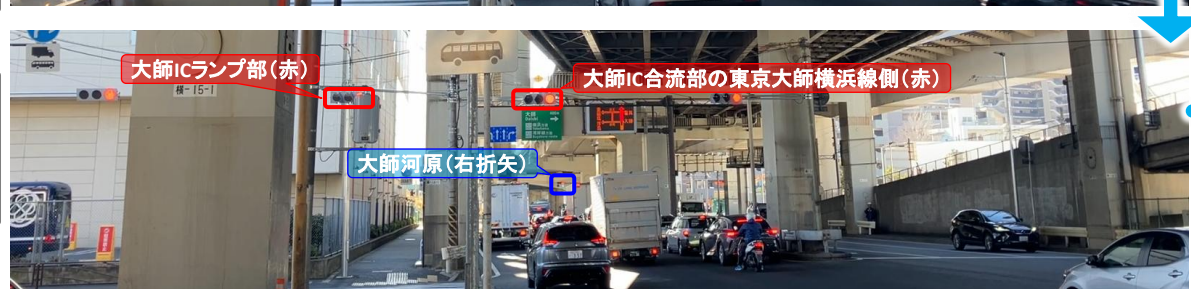
- 大師河原の右折青矢表示時、大師IC流入部信号は東京大師横浜線側は赤になるため、後続の右折車両は通過不可

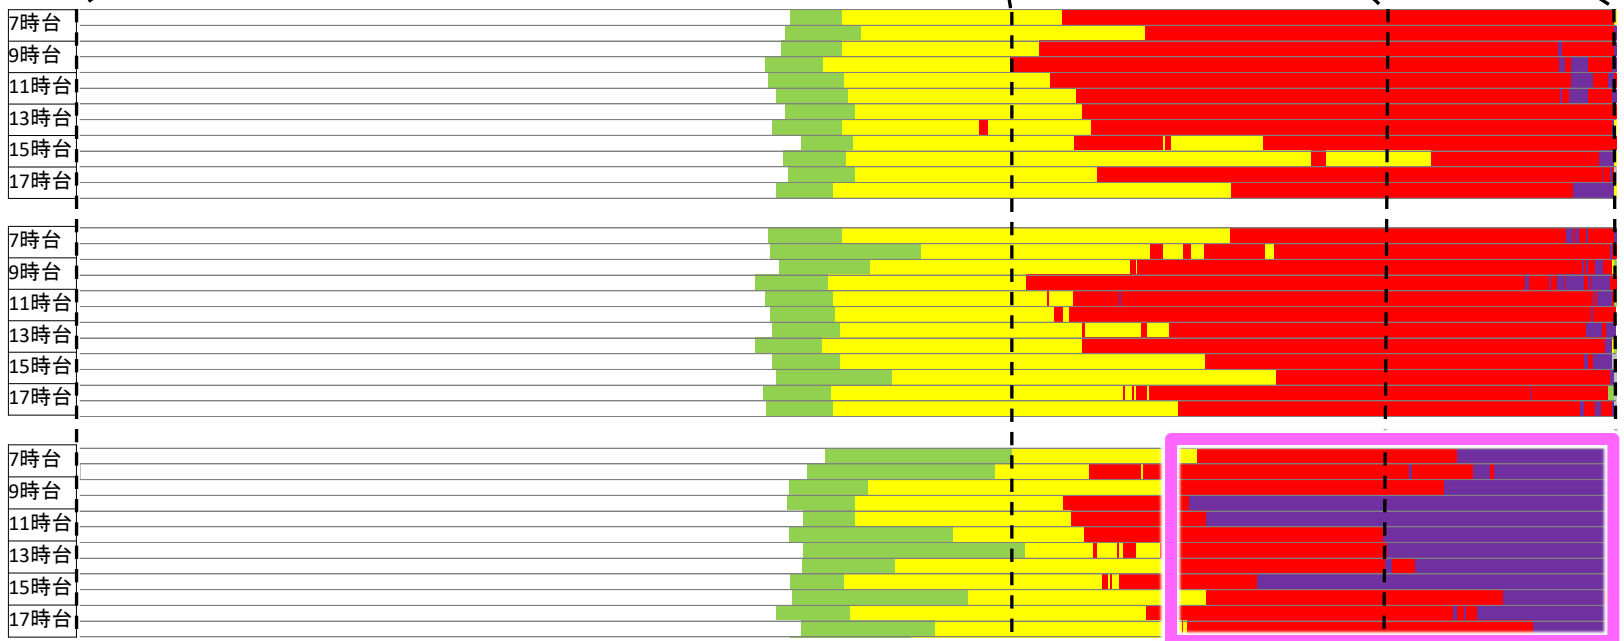
○③方向における進行方向別速度状況から、左折・直進交通と比較して、右折交通の速度低下が顕著であることを確認。  
 ○終日において、右折交通は当該交差点を先頭に10km/h以下の速度低下が発生。特に10,11時台や15時台においてはICオフランプ部との合流交差点から速度低下区間がさらに延伸。

左折・直進交通と比較して大きく速度低下。速度低下区間も長い。

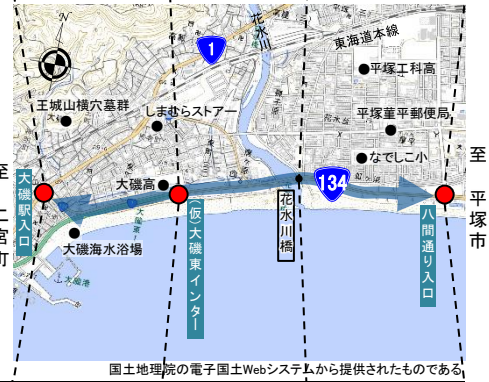
### ○国道134号の速度変化

○対策事業は実施されていないものの、最新データによるモニタリングでは、3指標が2年以上連続で基準を満たす。  
 ○上下方向とも、(仮称)大磯東インター交差点をボトルネックとした速度低下は解消している。

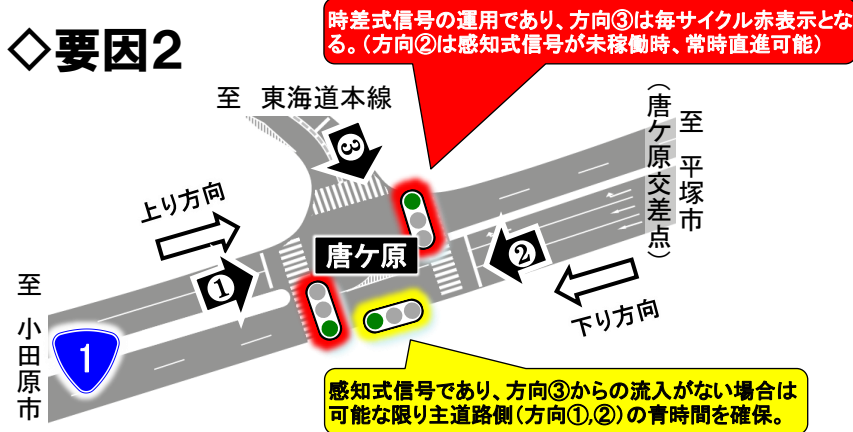
- ①方向では、休日の夕ピーク時において、東京方面への帰宅車両が集中し、最大約1,600mの滞留延伸がみられる。当該交差点通過までには信号待ち6~8回(唐ヶ原交差点信号)を要す。
  - ③方向では、国道1号との合流部において閉塞がみられるが、流入交通量が少ないため、滞留延伸はみられない。
- 以上の結果より、経過観察と判断。

方向①(国道1号上り)	
滞留長	最大1,600m程度(16~17時台)
捌け残り	信号待ち6~8回(ピーク時間帯、滞留末尾から当該交差点通過まで最大約9分)
考察	<ul style="list-style-type: none"> <li>夕方ピーク時には、東京方面へ向かう車両が集中。とくに休日では、小田原や箱根の観光目的車両が、帰宅時に当該区間に集中。</li> <li>西湘バイパスを過ぎてから最初の信号である唐ヶ原交差点を先頭に滞留延伸。</li> <li>唐ヶ原交差点は、従道路側が感知式信号であり、可能な限り主道路側の青時間を確保する運用となっているが、それでもなお交通量に対し青時間が不足している。</li> </ul>
結果	・上記の結果から、「渋滞あり」と判断
方向③(国道134号上り)	
滞留長	滞留なし
考察	<ul style="list-style-type: none"> <li>ピーク時には、本線の滞留によって、合流部が閉塞。しかし、合流車両が少ないため合流部からの滞留延伸はみられない。</li> </ul>
結果	・上記の結果から、「渋滞なし」と判断

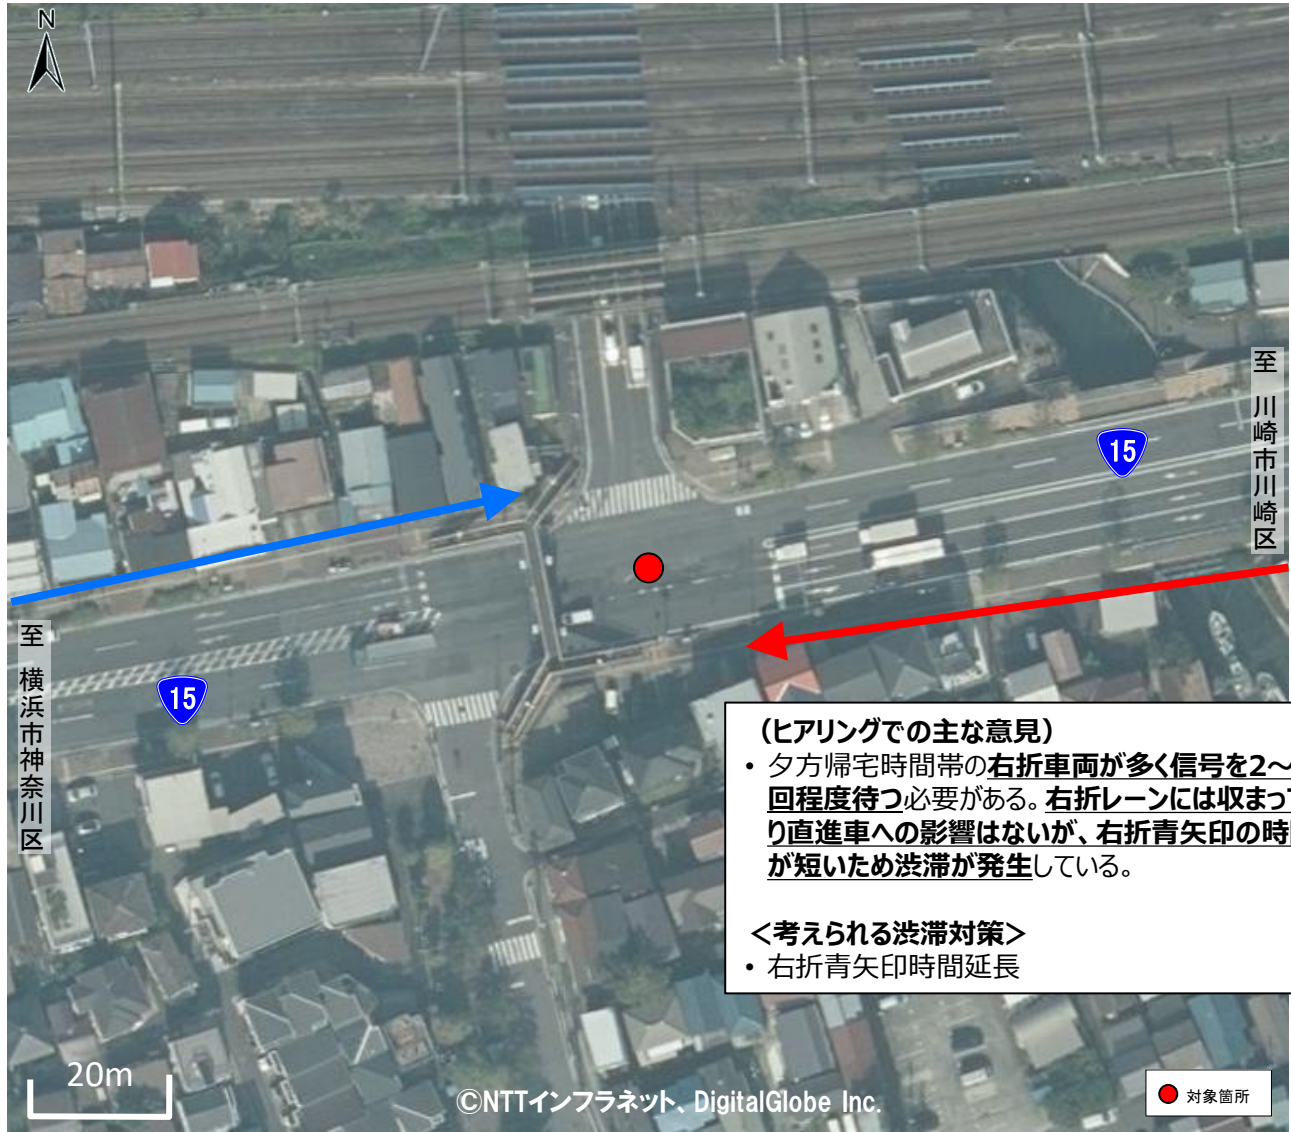
- ・ 夕方帰宅時間帯の**右折車両が多く信号を2~3回程度待つ必要がある。右折レーンには収まっており直進車への影響はないが、右折青矢印の時間が短い**ため渋滞が発生している。

- ・ 右折青矢印時間延長

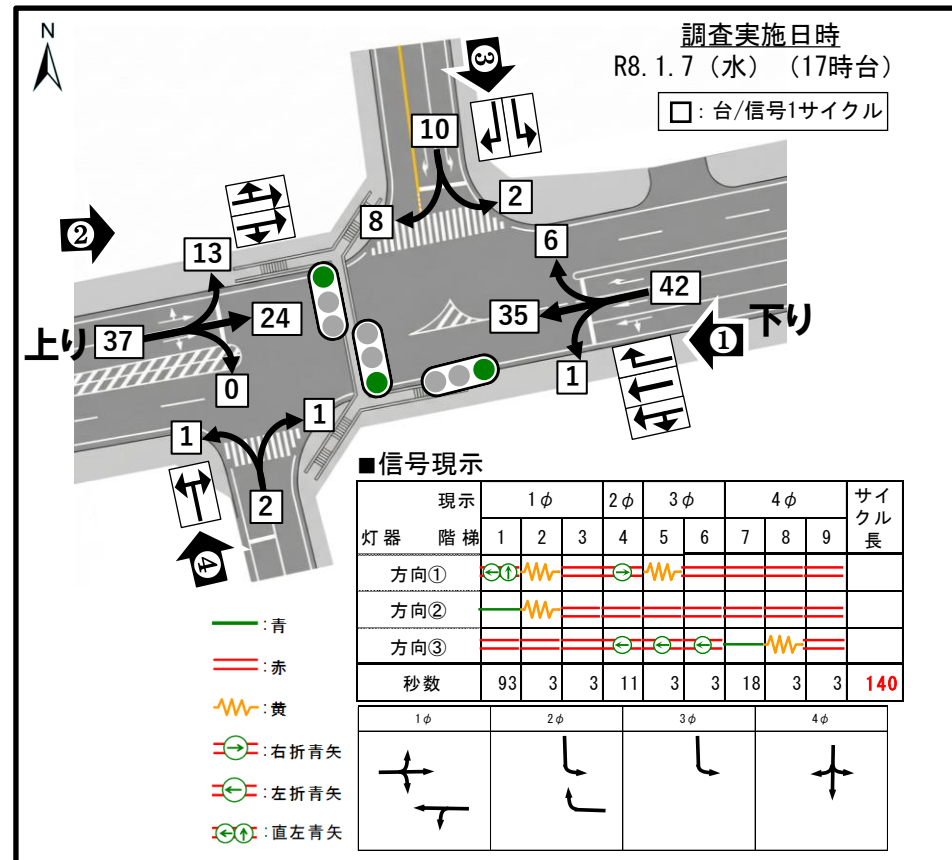
### ○方向別交通量・青時間(夕方ピーク:17時台)

- 17時台の方向別交通量・青時間を確認した結果、**①②**方向の流入交通量が多く、直進交通量がほとんどである。
- 信号現示は、**①②**方向(主道路側)の全青(直左)時間が6割以上(全青(直左)時間93秒/サイクル長140秒≒6割以上)を占めている。また、主道路側信号は方向**①**の右折交通を考慮し、時差式信号運用となっている。

- ・ピーク時5サイクル分の実測方向別交通量を1サイクル当たり平均して集計
- ・平均値は小数点以下を四捨五入して算出

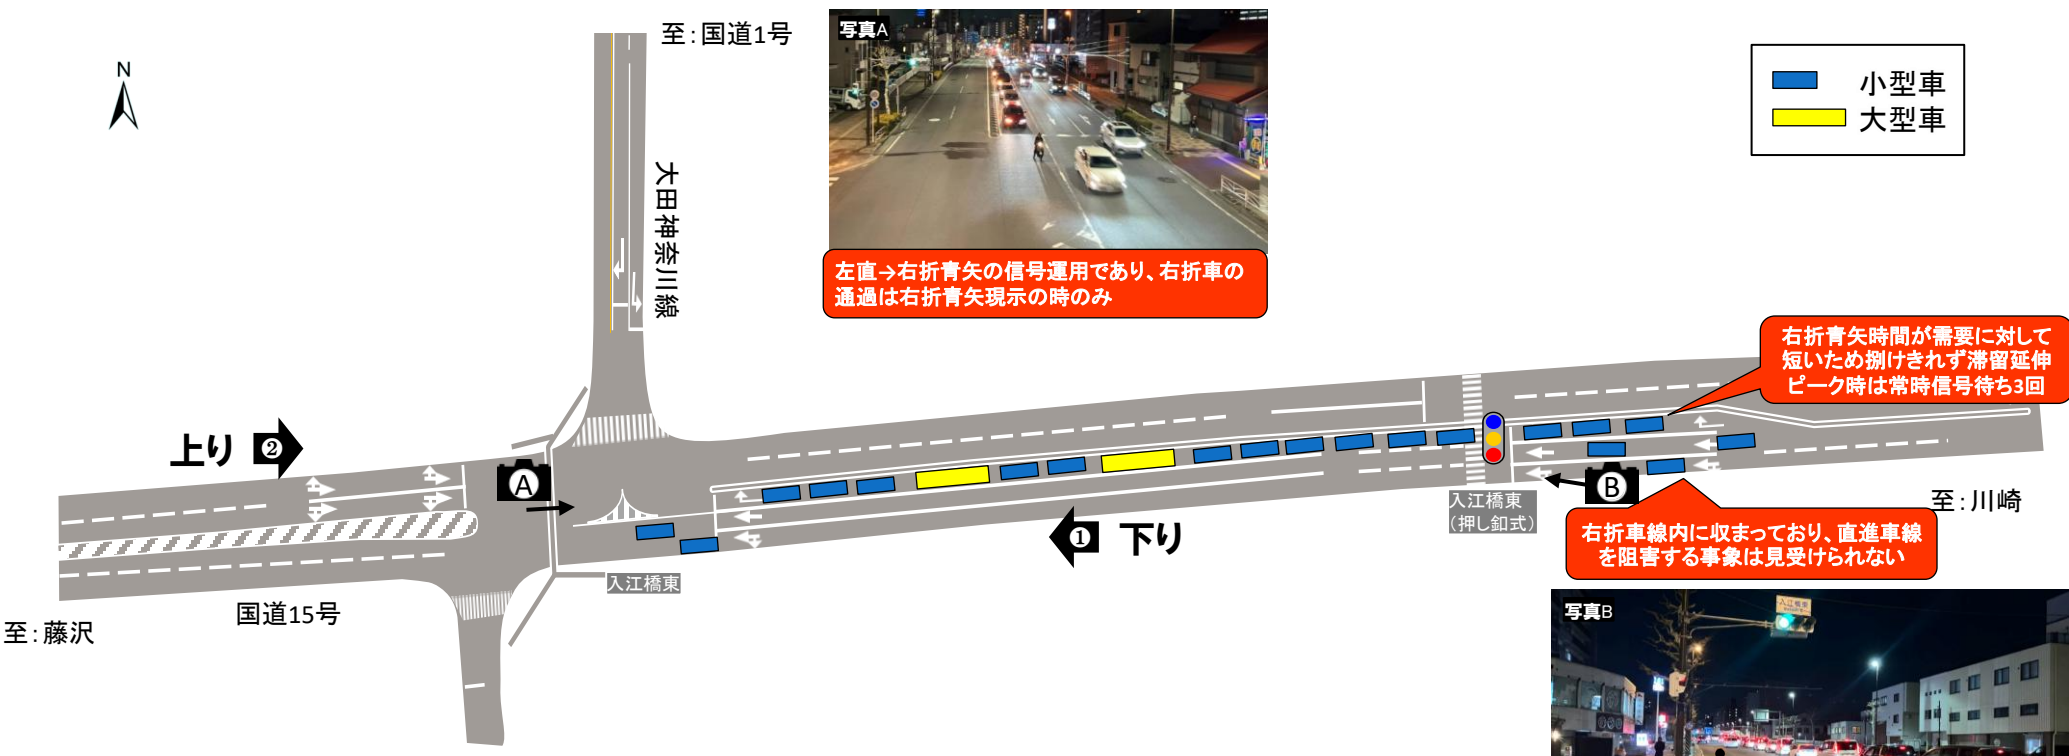
○①方向では、夕ピーク時において、右折青矢時間不足により捌け残りが発生。滞留が発生し、常時信号待ち3回発生。  
 ○他の方向は捌け残りはみられない。  
 →以上の結果より、経過観察と判断。

方向①(国道15号下り)	
滞留長	最大180m程度(17~18時台)
捌け残り	ピーク時間帯、常時信号待ち3回(1時間弱程度継続)
考察	<ul style="list-style-type: none"> <li>・従道路の大田神奈川線は国道1号と接続しており、下り方向からの右折車両が多い。</li> <li>・左直→右折青矢の信号運用であり、右折車の通過は右折青矢現示の時のみ。</li> <li>・右折青矢時間は11秒と需要に対して短く、1回の信号で捌けきれずに滞留が延伸。</li> <li>・最大で信号待ち3回が1時間弱程度継続。18:20頃から徐々に解消へ向かう。</li> <li>・対向直進は少ないため、信号運用改良の余地はあるものと想定される。</li> </ul> ○上り方向の全青時間短縮⇒下り方向の全青表示 ○左直表示⇒全青表示 等
結果	・上記の結果から、「渋滞あり」と判断

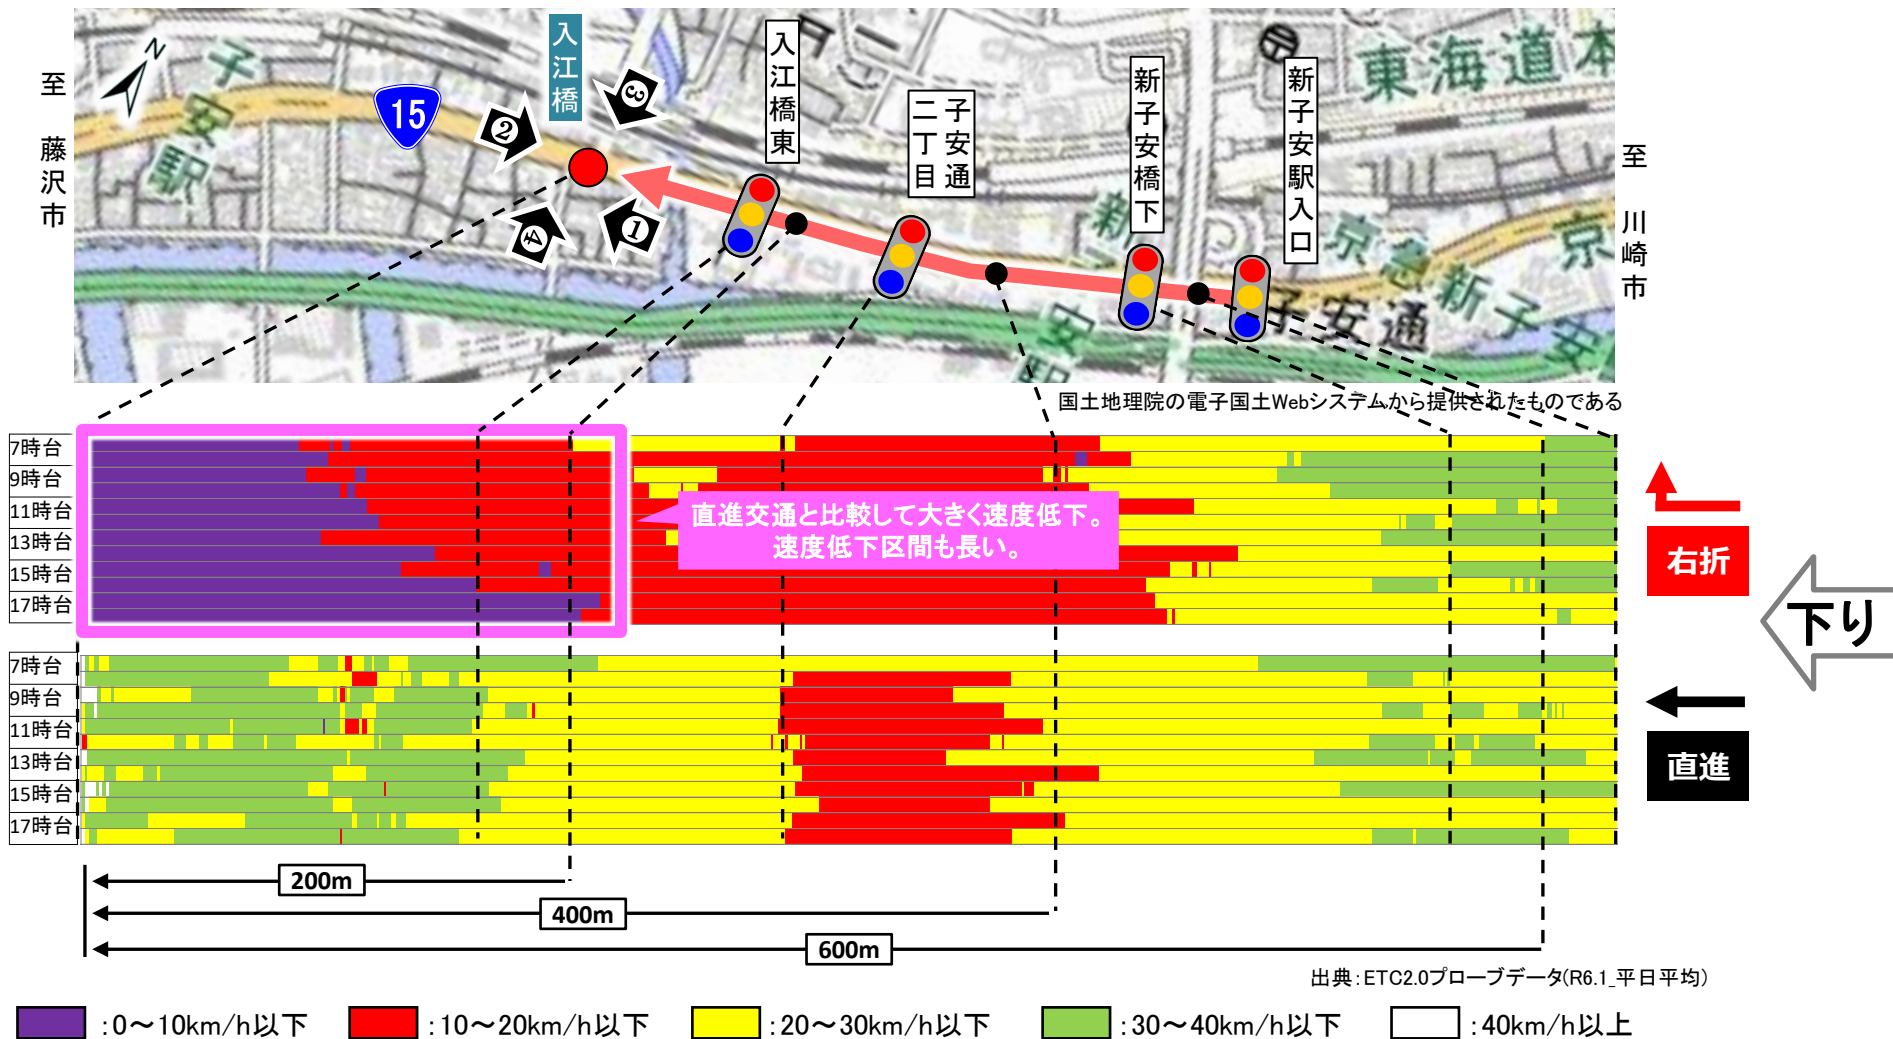
- ①方向における進行方向別速度状況から、直進交通と比較して、右折交通の速度低下が顕著であることを確認。
- 終日において、右折交通は当該交差点を先頭に10km/h以下の速度低下が発生。特に夕方では、速度低下区間がさらに延伸し、隣接交差点の「入江橋東交差点」を超過。
