第33回 神奈川県移動性(モビリティ)向上委員会

# 主要渋滞箇所の見直し(解除)箇所 ヒアリング結果

令和8年3月2日(月)

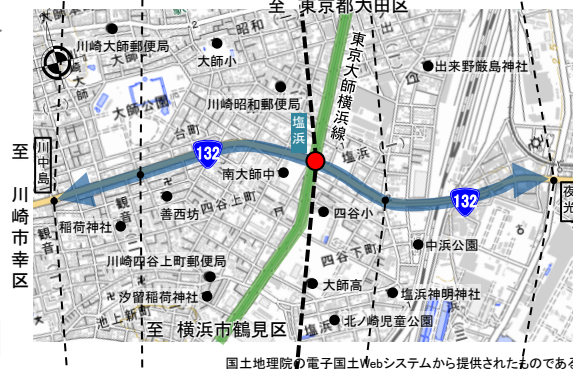
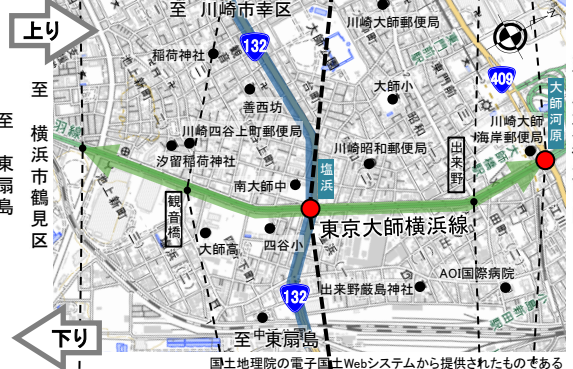
### ○国道132号の旅行速度

- 最新データによるモニタリングでは、3指標が2年以上連続で基準を満たす。
- H30年に交差点改良が実施されているが、時間帯別速度をみると特定時から大きな変化は確認されていない。
- 昨年度のヒアリングでは、国道132号では「朝時間帯に最大1.5km程度渋滞」、東京大師横浜線では「左折車両が多い」等の意見が挙げられた。(3/6者が混雑ありと回答)

※左記左図青矢印区間(延長2.1km)の旅行速度(12h平均)

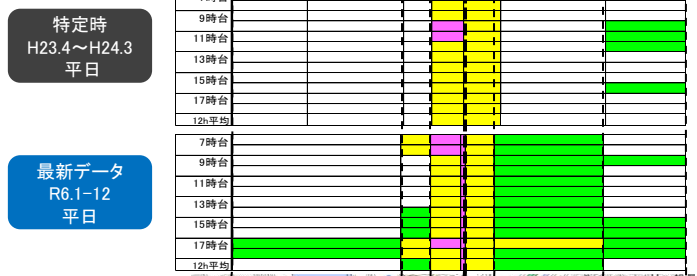
### ○国道134号の速度変化

○最新データによるモニタリングでは、評価区間を見直したことにより、3指標が2年以上連続で基準を満たす。  
 ○H30年に交差点改良が実施されたが、時間帯別速度をみると、国道134号下り方向で柳島交差点を先頭とした速度低下が若干の悪化傾向。  
 ○昨年度のヒアリングでは、国道134号の「右折車線不足」「休日混雑」等の回答があった。(5/5者が混雑ありと回答)

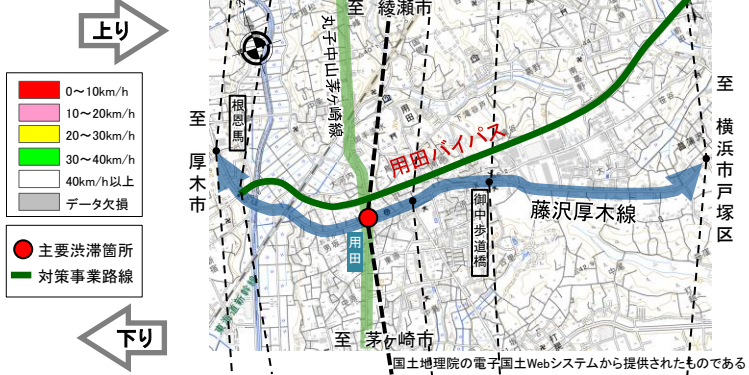
### ○丸子中山茅ヶ崎線の旅行速度

- 最新データによるモニタリングでは、評価区間を見直したことにより、3指標が2年以上連続で基準を満たす。
- H27年に対策事業の用田バイパス(4車線化)が開通しているが、時間帯別速度をみると、藤沢厚木線では特定時から大きな速度変化はみられない。一方で丸子中山茅ヶ崎線は上下方向ともに速度が改善傾向。
- 昨年度のヒアリングでは、藤沢厚木線の「右折先の先詰まり」等の回答があった。(5/6者が混雑ありと回答)

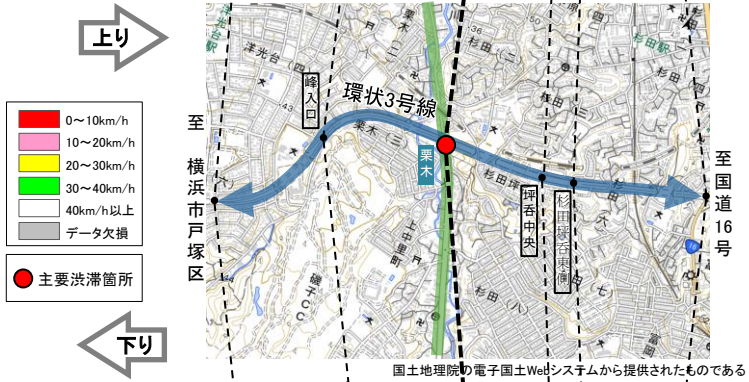
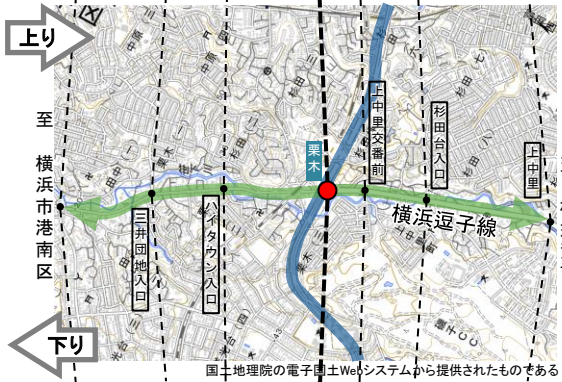
### ○環状3号線の旅行速度

○対策事業は実施されていないものの、最新データによるモニタリングでは、3指標が2年以上連続で基準を満たす。  
 ○特定時から旅行速度に大きな変化は見受けられない。  
 ○昨年度のヒアリングでは、環状3号線で「右折車両による直進阻害」、横浜逗子線で「直進車線数が減少」等の回答があった。(5/6者が混雑ありと回答)

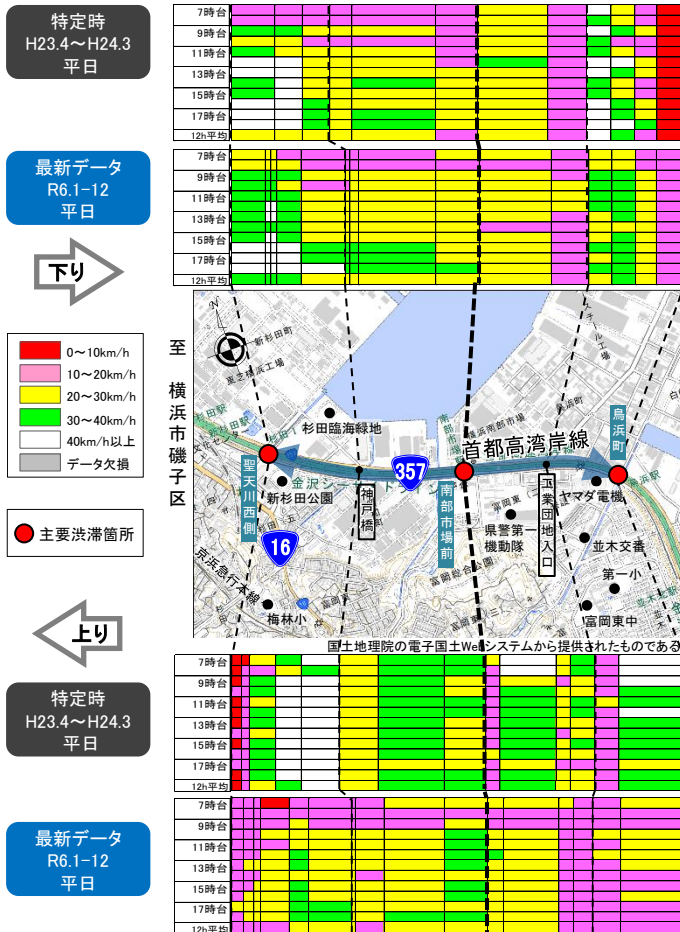
### ○国道357号の速度変化

- 最新データによるモニタリングでは、評価区間を見直したことにより、3指標が2年以上連続で基準を満たす。
- 時間帯別速度をみると、特定時から上り方向の速度が悪化傾向。
- 昨年度のヒアリングでは、国道357号で「平日の工業団地方面出入りによる影響」「休日の近隣の大型アウトレット等への交通集中」といった回答があった。(4/6者が混雑ありと回答)
