多摩川水系河川整備計画【大臣管理区間編】(令和8年2月変更)参考資料集 目次

# 令和元年東日本台風(台風第19号)を踏まえた 対応について

令和4年10月3日  
国土交通省 関東地方整備局

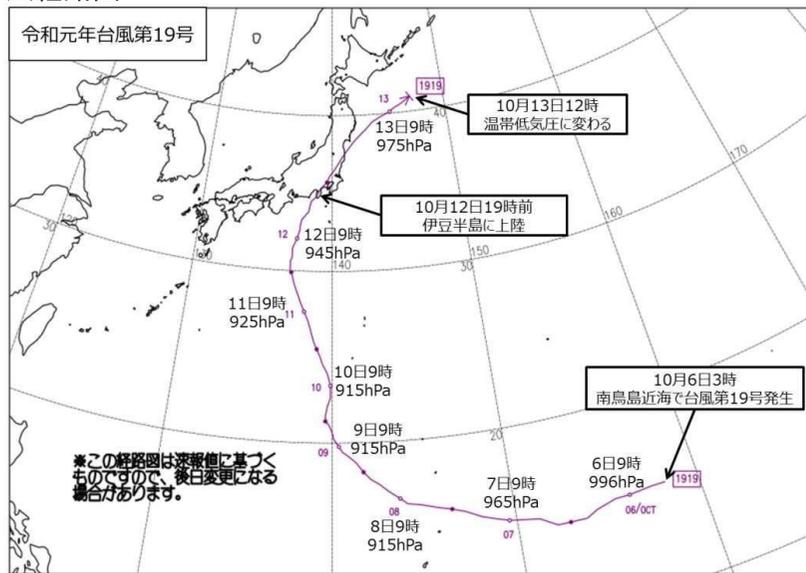
## 台風経路図

- 令和元年10月6日に南鳥島近海で発生した台風第19号は、マリアナ諸島を西に進み、一時大型で猛烈な台風に進達した後、次第に進路を北に変え、日本の南を北上し、12日19時前に大型で強い勢力で伊豆半島に上陸しました。その後、関東地方を通過し、13日12時に日本の東で温帯低気圧に変わりました。
- 10日から13日までの総降水量が、神奈川県箱根で1000ミリに達し、東日本を中心に17地点で500ミリを超えました。特に静岡県や新潟県、関東甲信地方、東北地方の多くの地点で3、6、12、24時間降水量の観測史上1位の値を更新するなど記録的な大雨となりました。

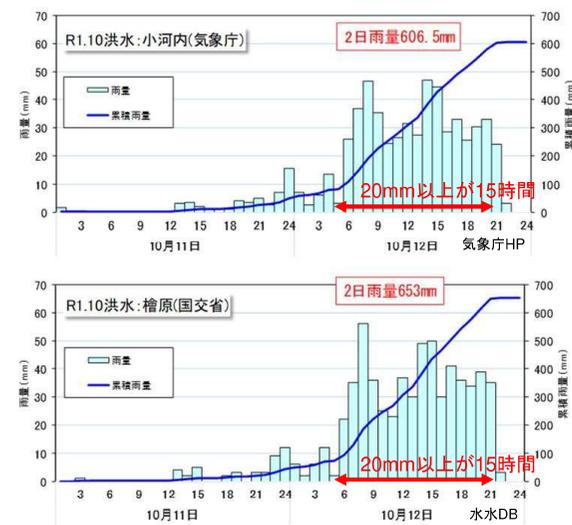
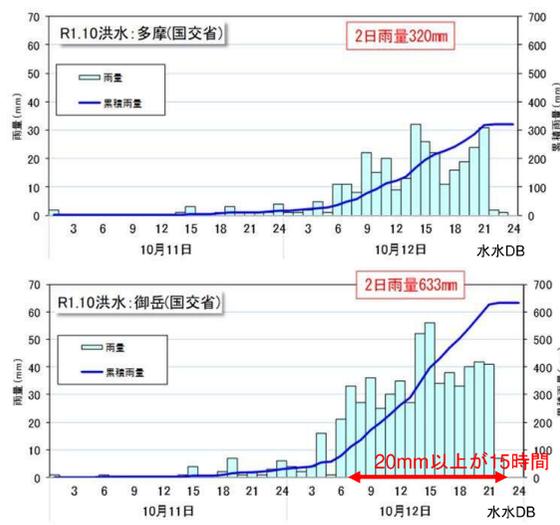
令和元年東日本台風(台風19号)ハイトグラフ

- 多摩川流域では、降り始めから約36時間降雨が継続し、1時間に20mm以上の降雨が15時間以上継続しました。
- 石原上流域(約1,040km<sup>2</sup>)の流域平均2日雨量は490mmに達しました。
- 石原上流域の流域平均2日雨量として過去最大雨量となりました。(統計開始:T12年)

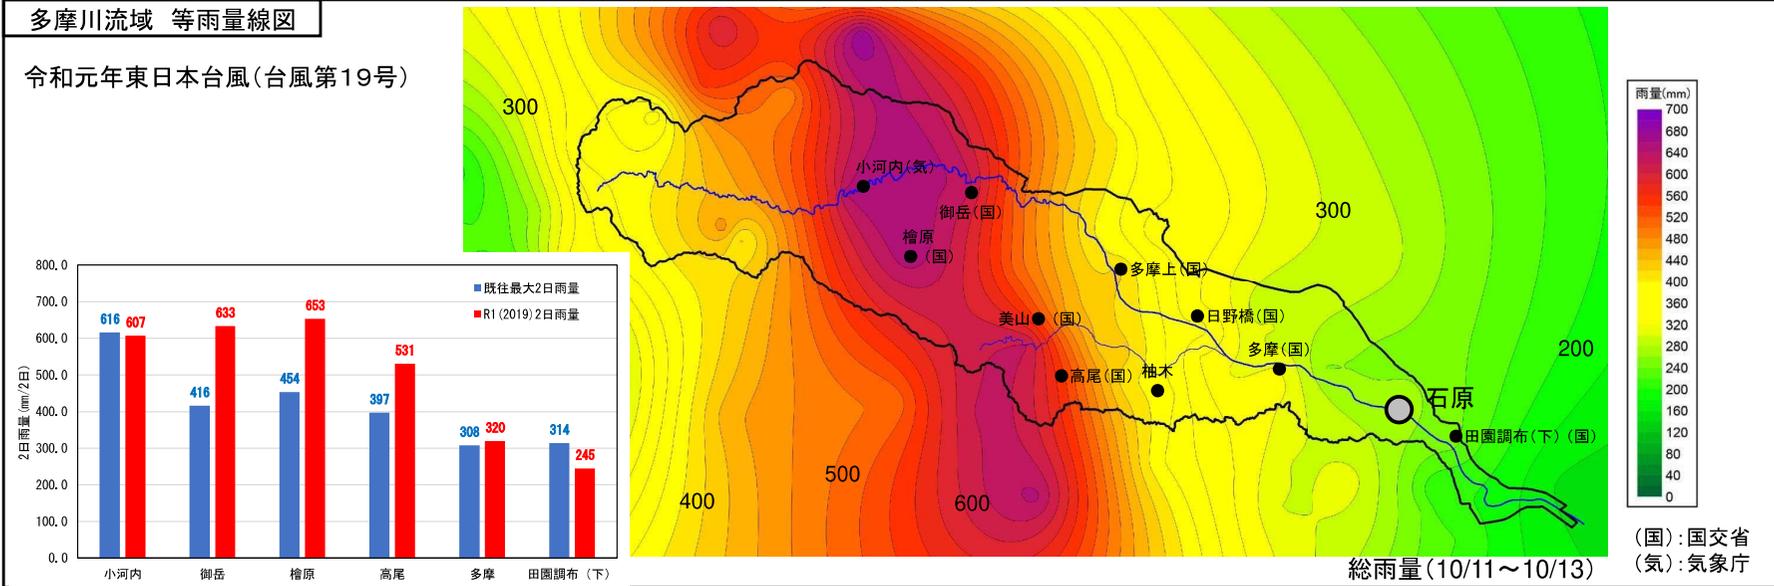
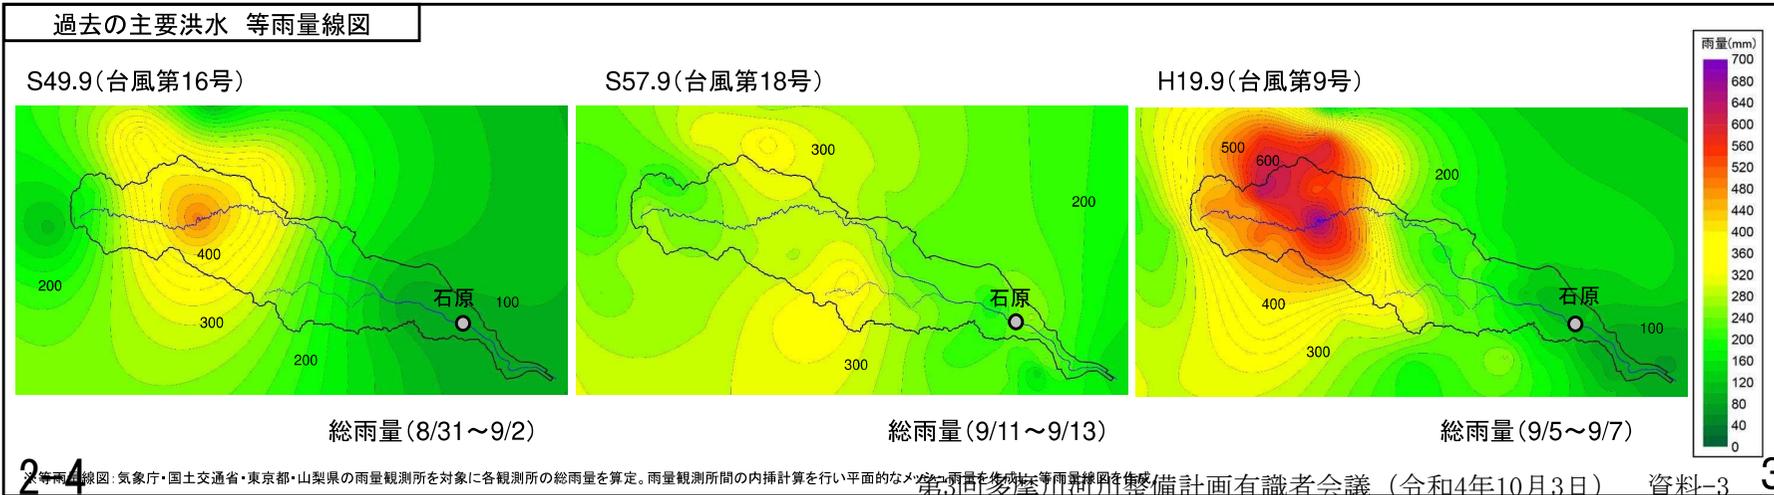
- 令和元年東日本台風(台風19号)では多摩川流域全域にわたり雨が激しく降り、特に上流部では総雨量が600mm以上の非常に強い雨域が集中し、檜原雨量観測所、御岳雨量観測所等においては、観測を開始してから過去最高の雨量を観測しました。

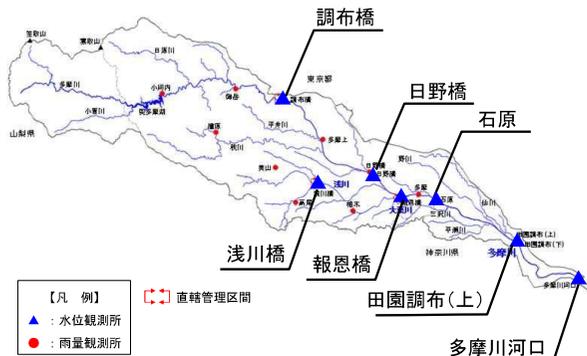
観測所位置図

- 令和元年東日本台風(台風第19号)の出水により、多摩川本川下流部の田園調布(上)水位流量観測所、多摩川本川中流部の石原水位流量観測所では計画高水位を超過しました。
- 石原水位流量観測所では、6時間にわたり計画高水位を超過しました。また、石原水位流量観測所では水位計機器の流出により欠測となったため、現地で目視による観測を行いました。

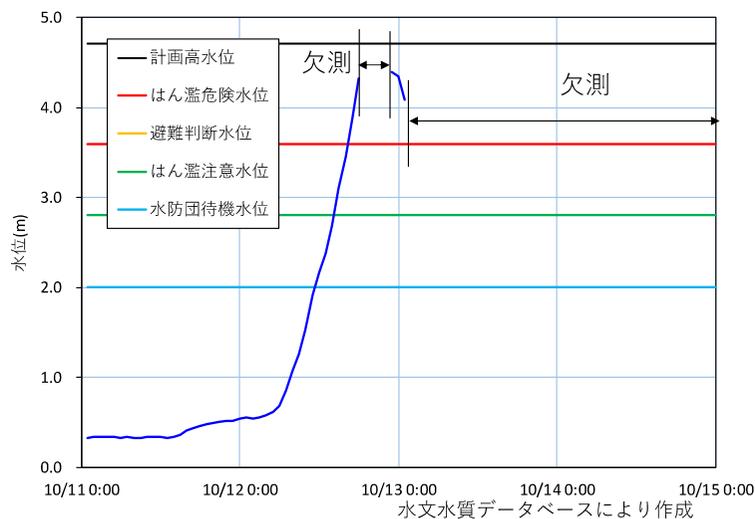
多摩川 日野橋

- 令和元年東日本台風(台風第19号)の出水により、支川浅川の浅川橋水位流量観測所で計画高水位を超過しました。
- 日野橋水位流量観測所では水位計器機の故障により欠測となったため、現地で目視による観測を行いました。

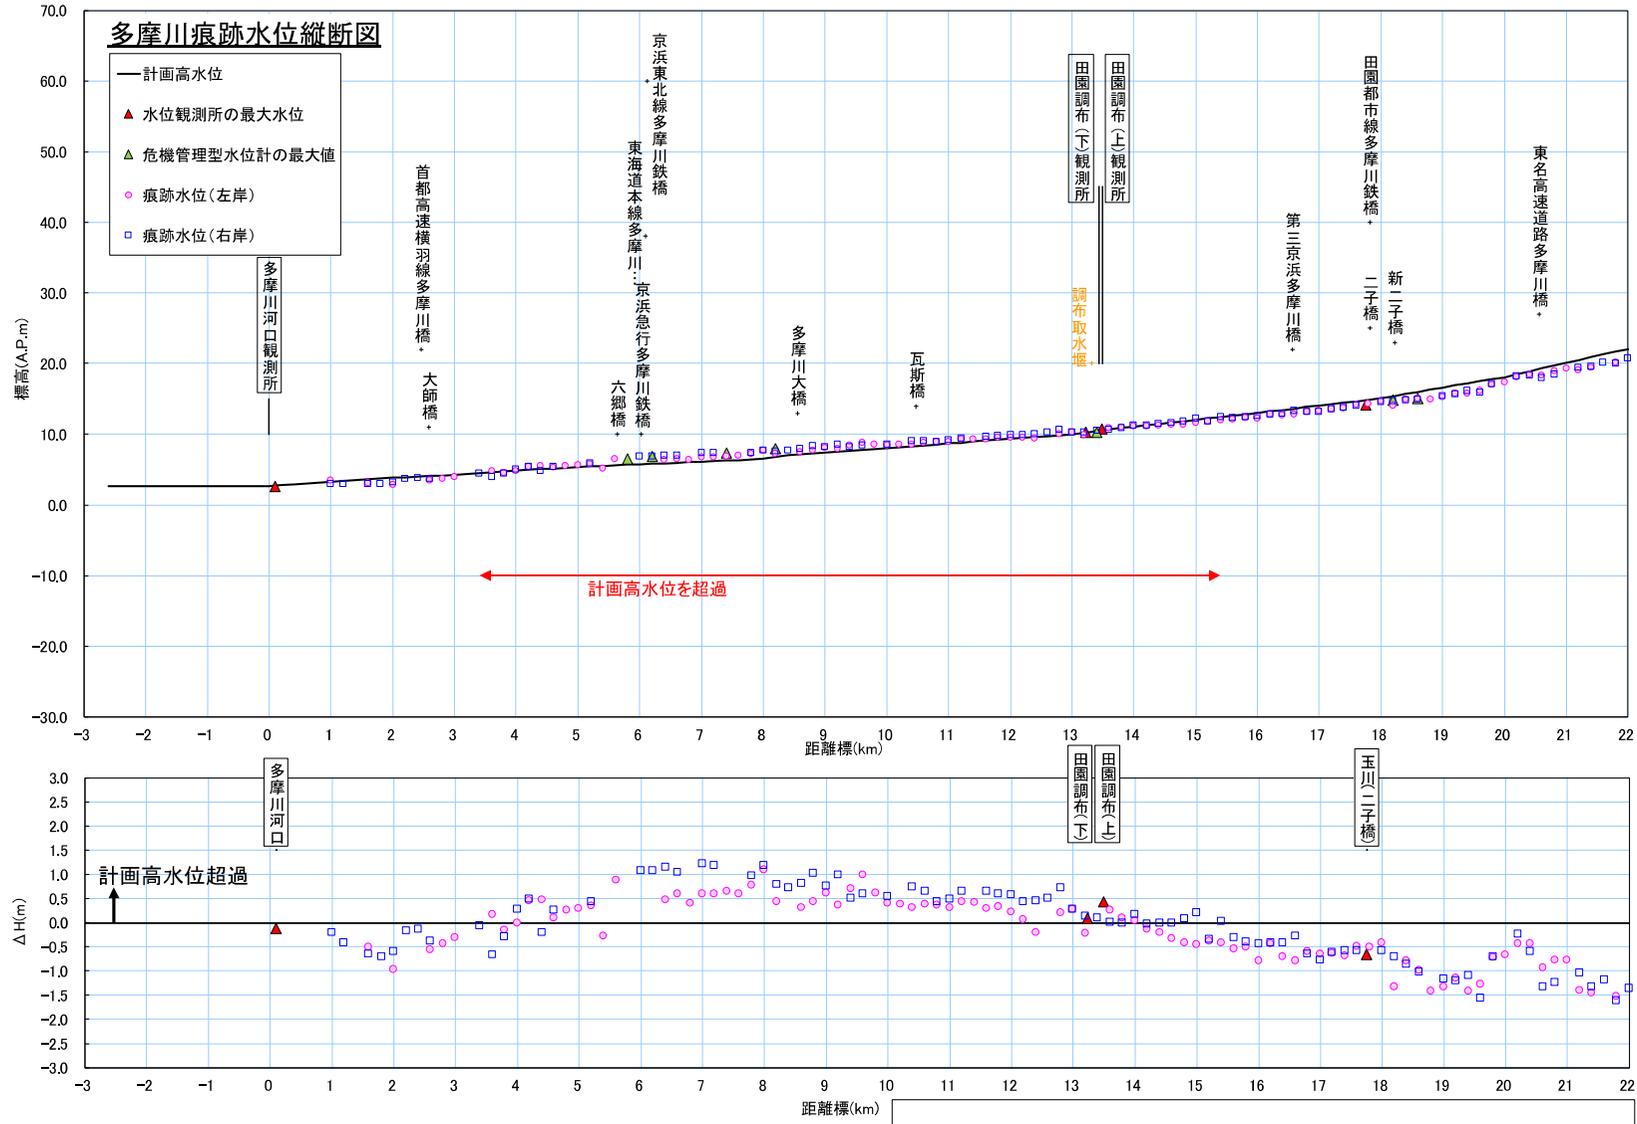
0.0k~22.0k

# 3. 令和元年東日本台風(台風第19号) 水位の状況(4)

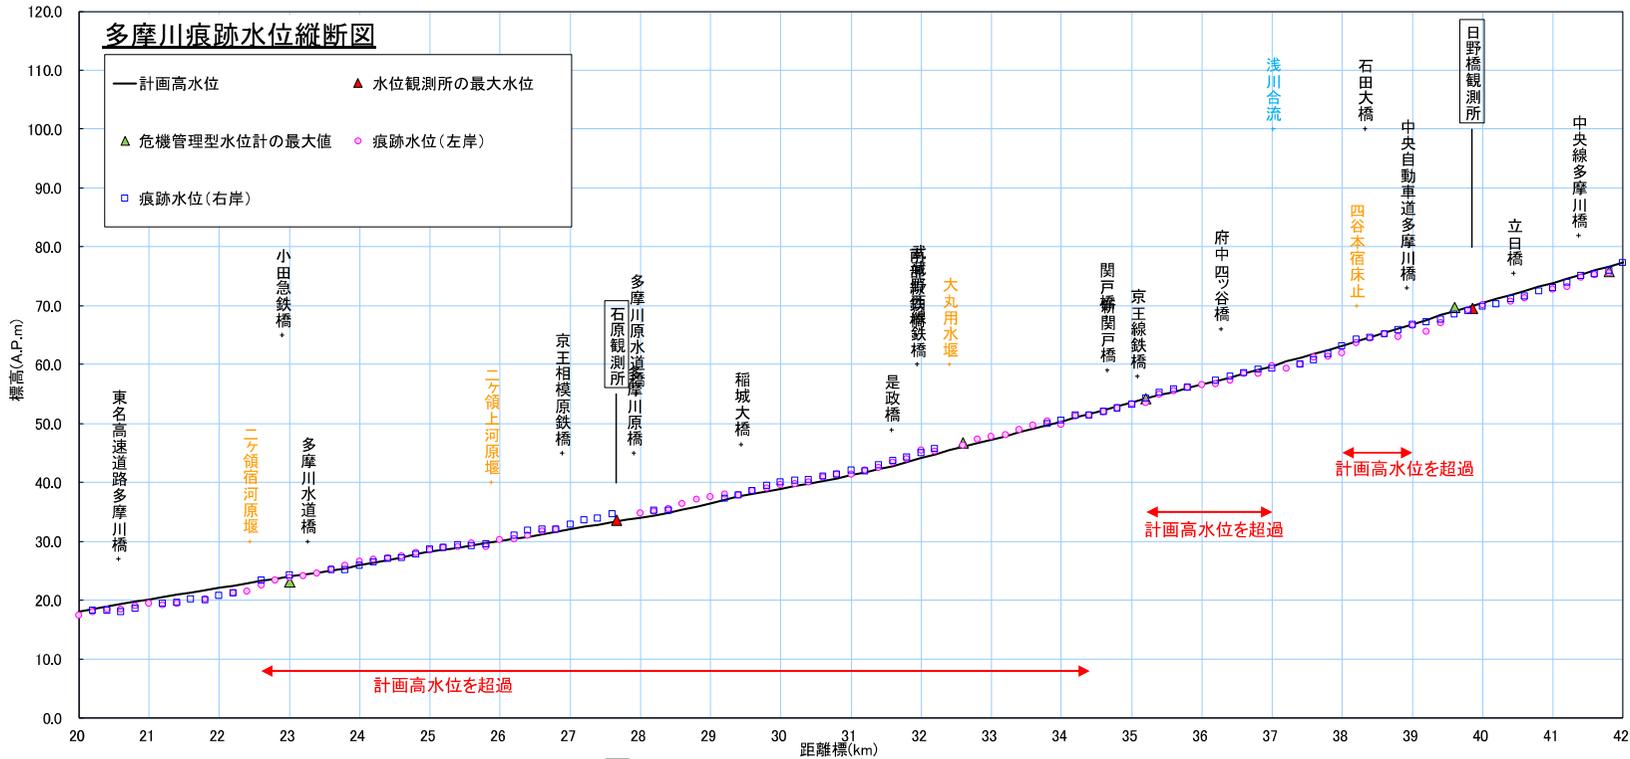
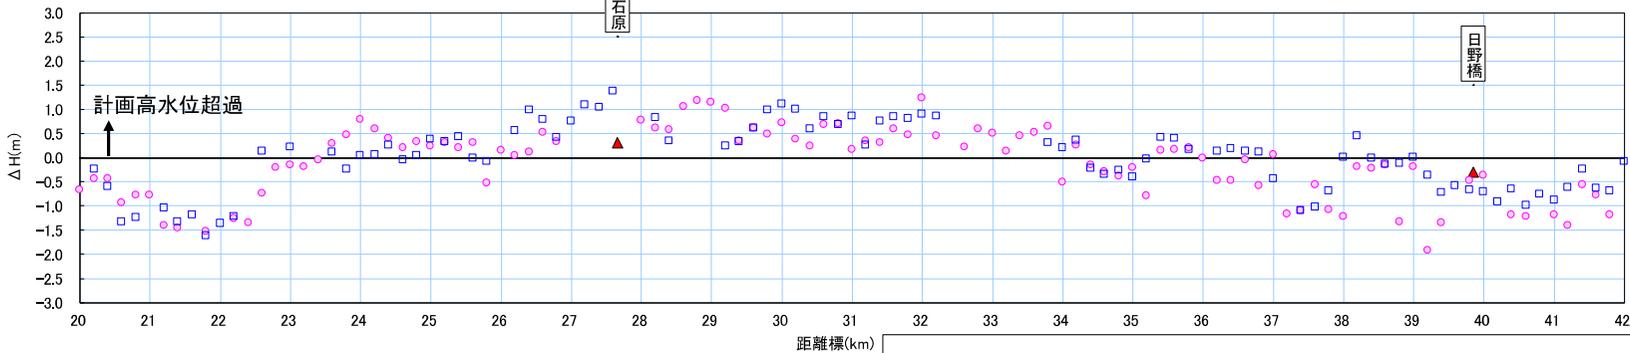
20.0k~42.0k

▲水位観測所ピーク水位-計画高水位 ●左岸:痕跡水位-計画高水位 □右岸:痕跡水位-計画高水位

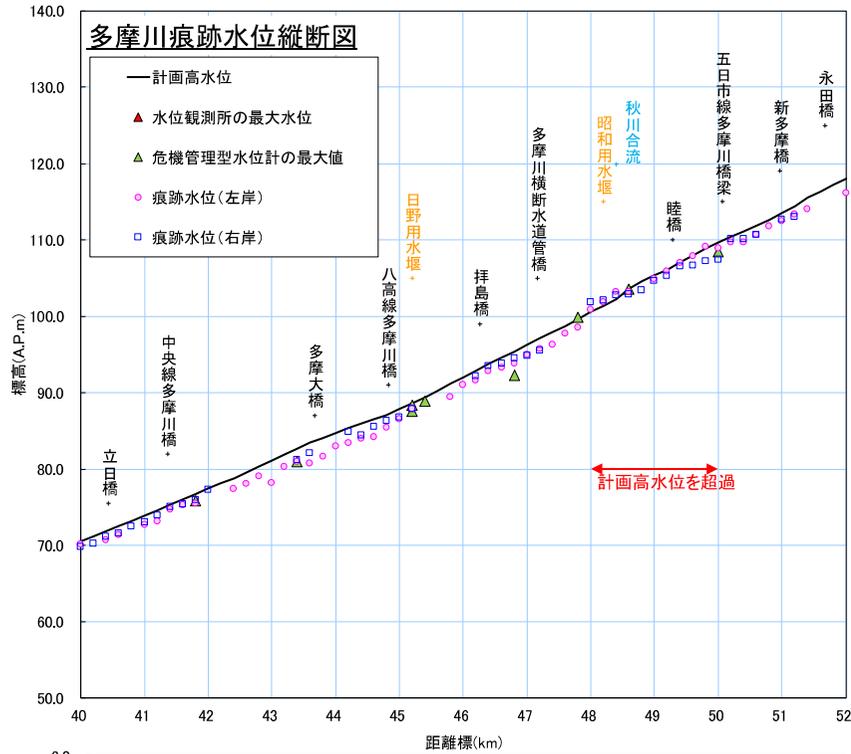
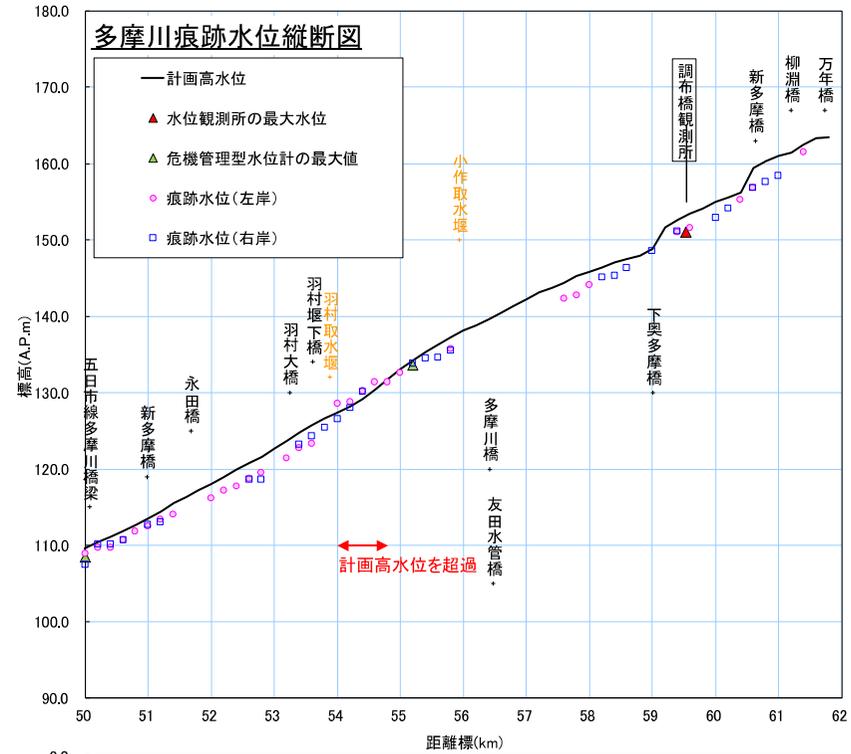
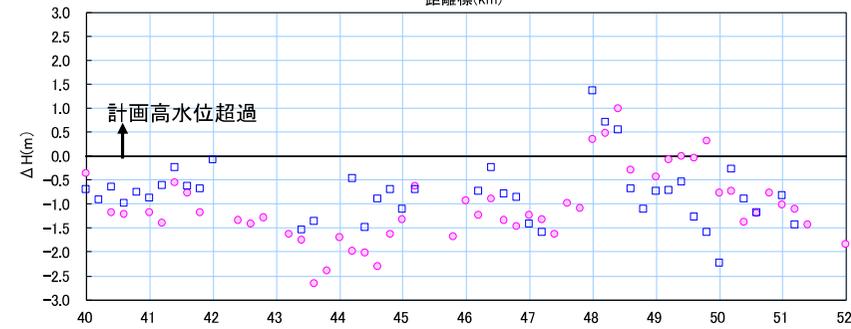
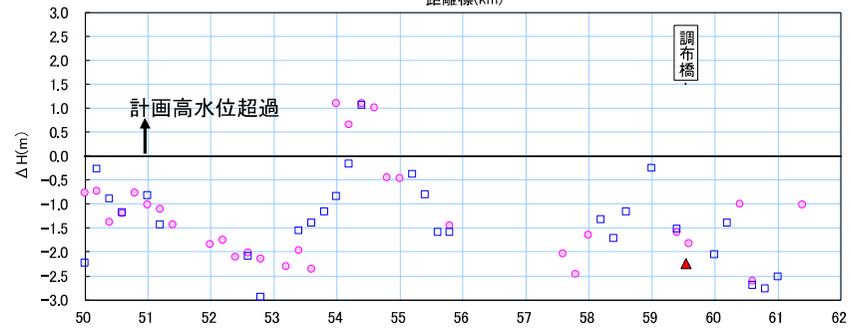
40.0k~62.0k

▲水位観測所ピーク水位-計画高水位 ●左岸:痕跡水位-計画高水位 □右岸:痕跡水位-計画高水位

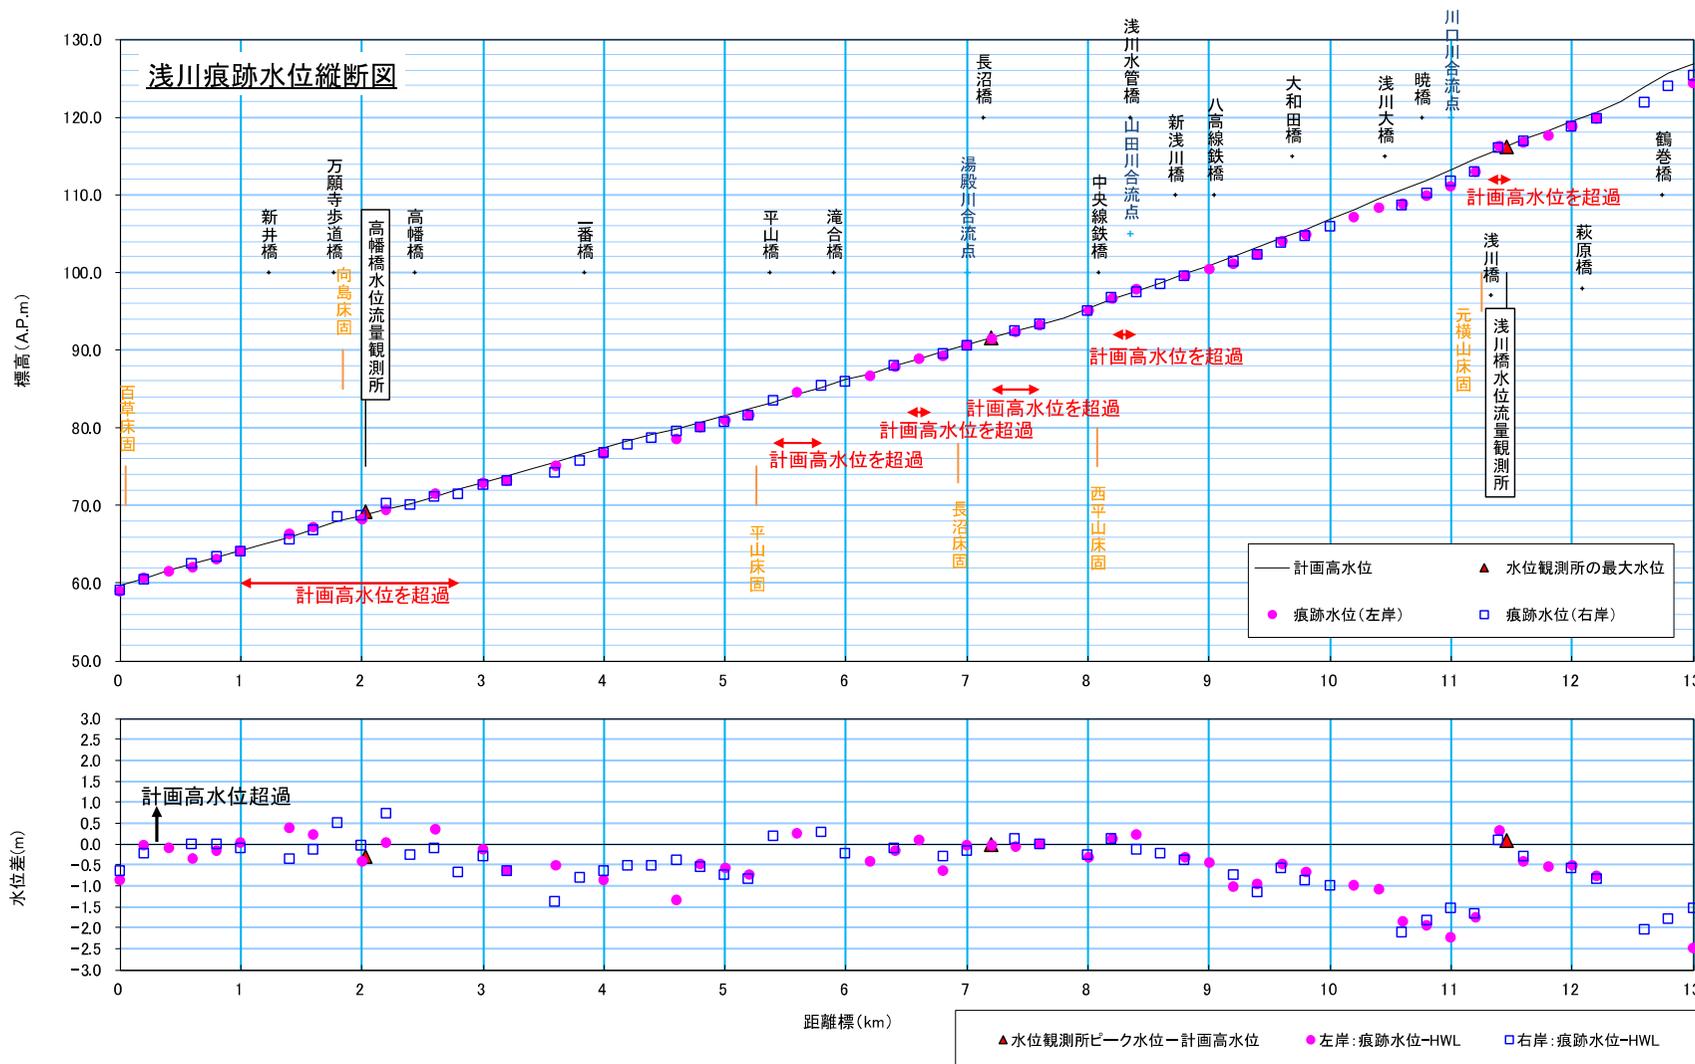
- 浅川では1k付近～2.8k付近、5.4k付近～5.8k付近、6.6k付近、7.2k付近～7.6k付近、8.2k付近～8.4k付近、11.4k付近で計画高水位を超過しました。

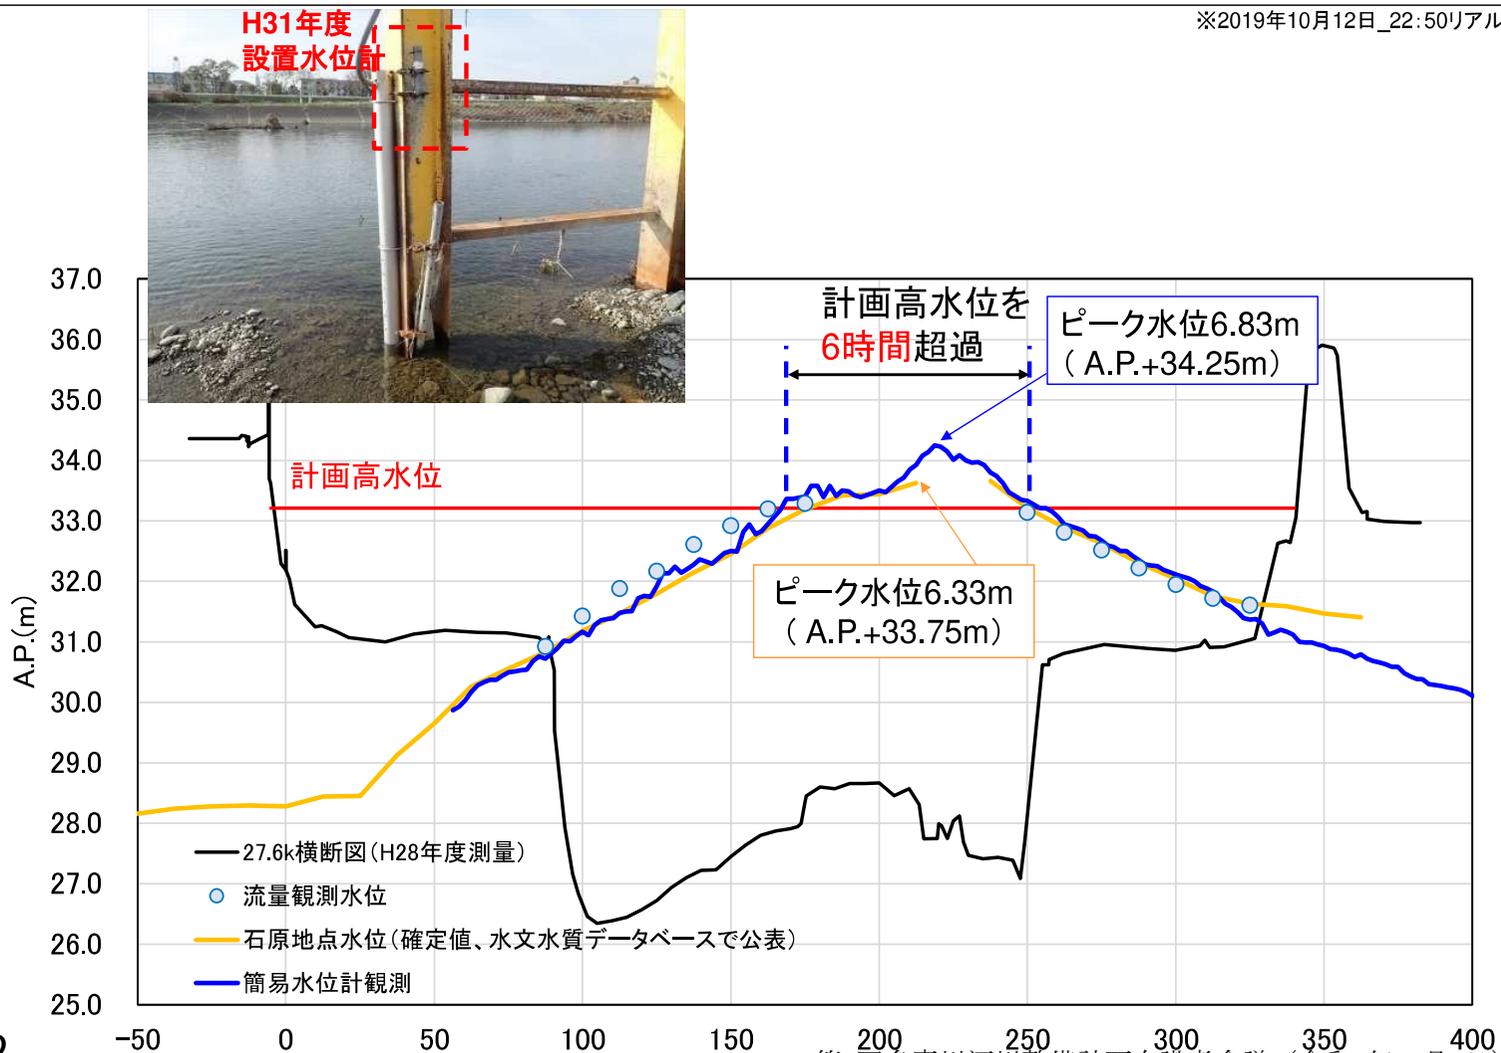
- 第1回多摩川水系河川整備計画有識者会議では、欠測のある石原水位流量観測所の水位を基に、最高水位を6.33m※ (A.P.+33.75m) としていました。
- その後、石原水位流量観測所に予備として設置していた簡易水位計のデータがピーク水位を観測していることが判明し、その水位が6.83m (A.P.+34.25m) (10/12 21:30) であることが確認されました。

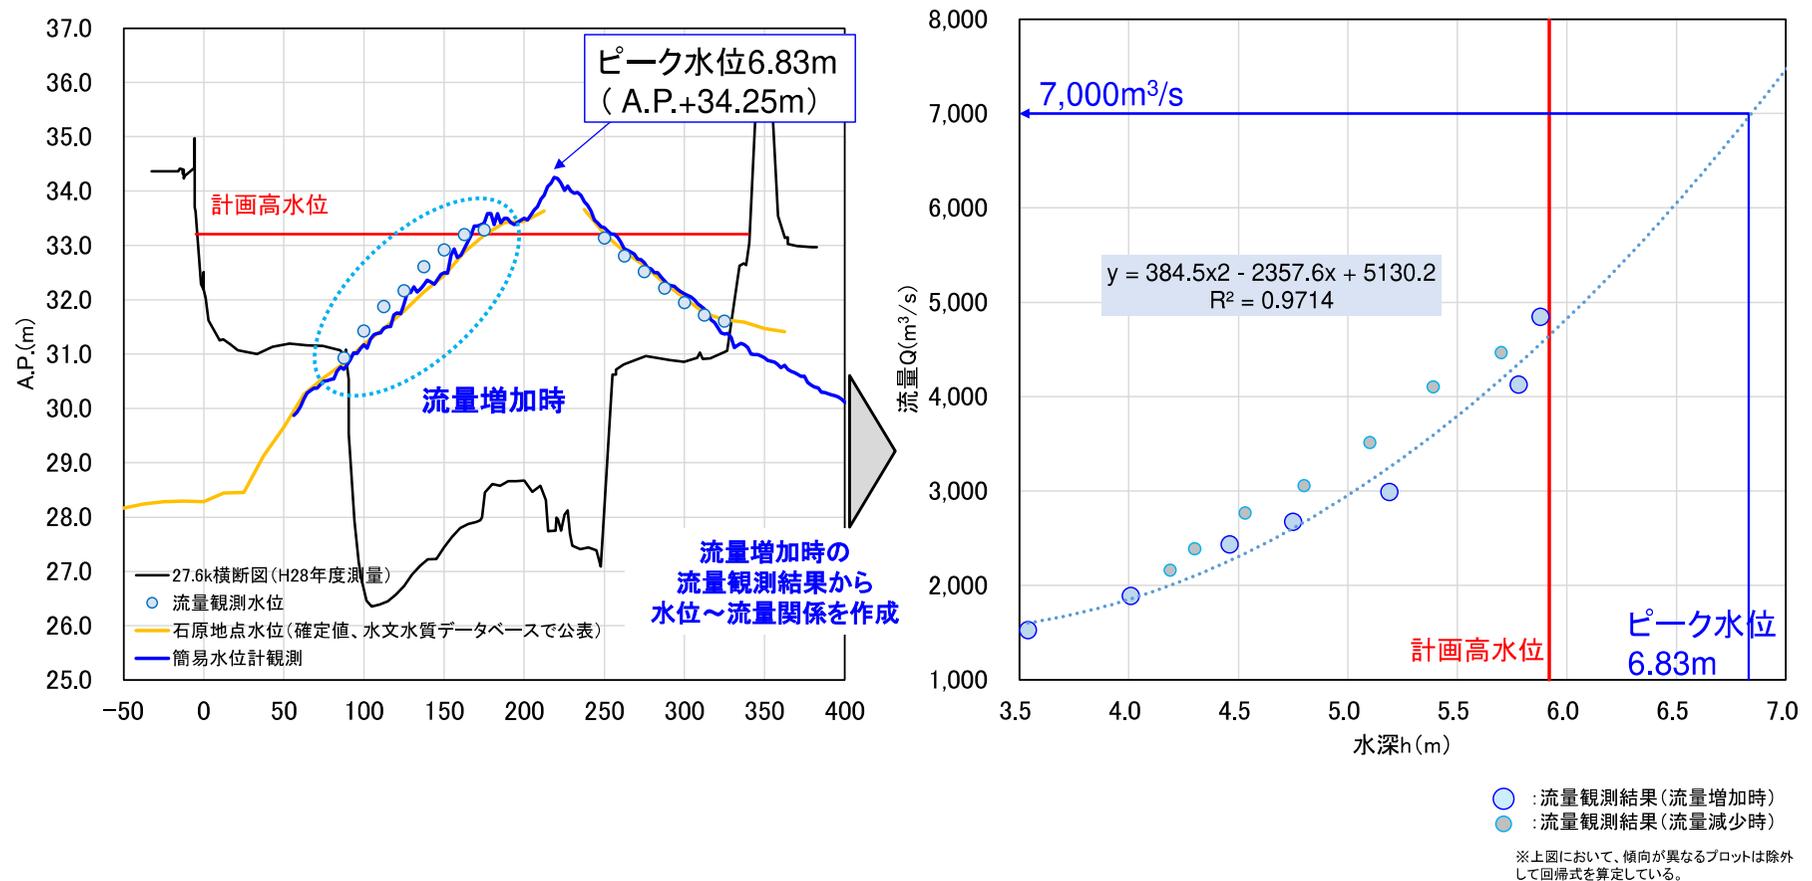
- 洪水時の流量観測結果と簡易水位計のピーク水位から石原地点の通過流量を推定しました。
- 石原水位流量観測所に予備として設置していた簡易水位計のデータがピーク水位6.83m (A.P.+34.25m 10/12 21:30) の水位から石原地点の通過流量を7,000m<sup>3</sup>/sと推定しました。

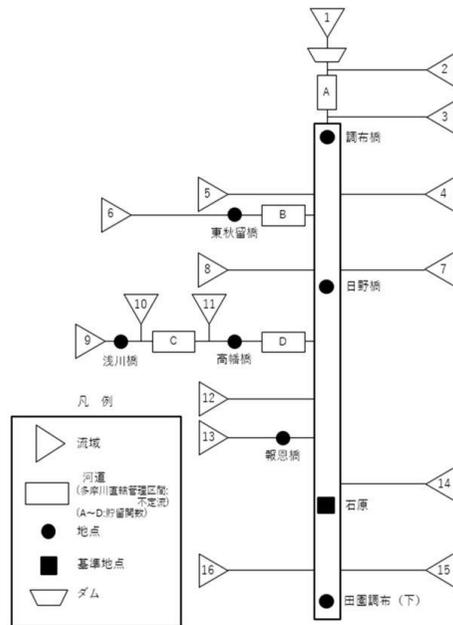
不定流計算結果 水位ハイドロ(石原)

- 水理計算から石原地点の通過流量を推定しました。
- 多摩川(0.0k~61.8k)を対象に一次元不定流計算モデルを構築し、貯留関数で算定した流入量を上流端及び横流入として与え、下流端には多摩川河口観測所の水位を与えて計算を行いました。
- その結果から石原地点の通過流量を7,000m<sup>3</sup>/sと推定しました。

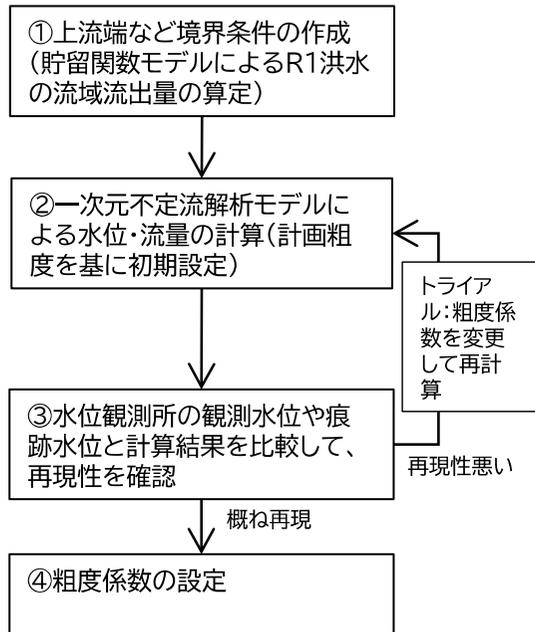
## ■不定流計算における粗度係数設定の流れ

- 不定流モデルの水位が観測所水位や痕跡水位と同程度となるまで、河道の粗度係数をトライアルして設定した。

※設定した粗度係数は河道計画で設定している低水路の粗度係数と比較し

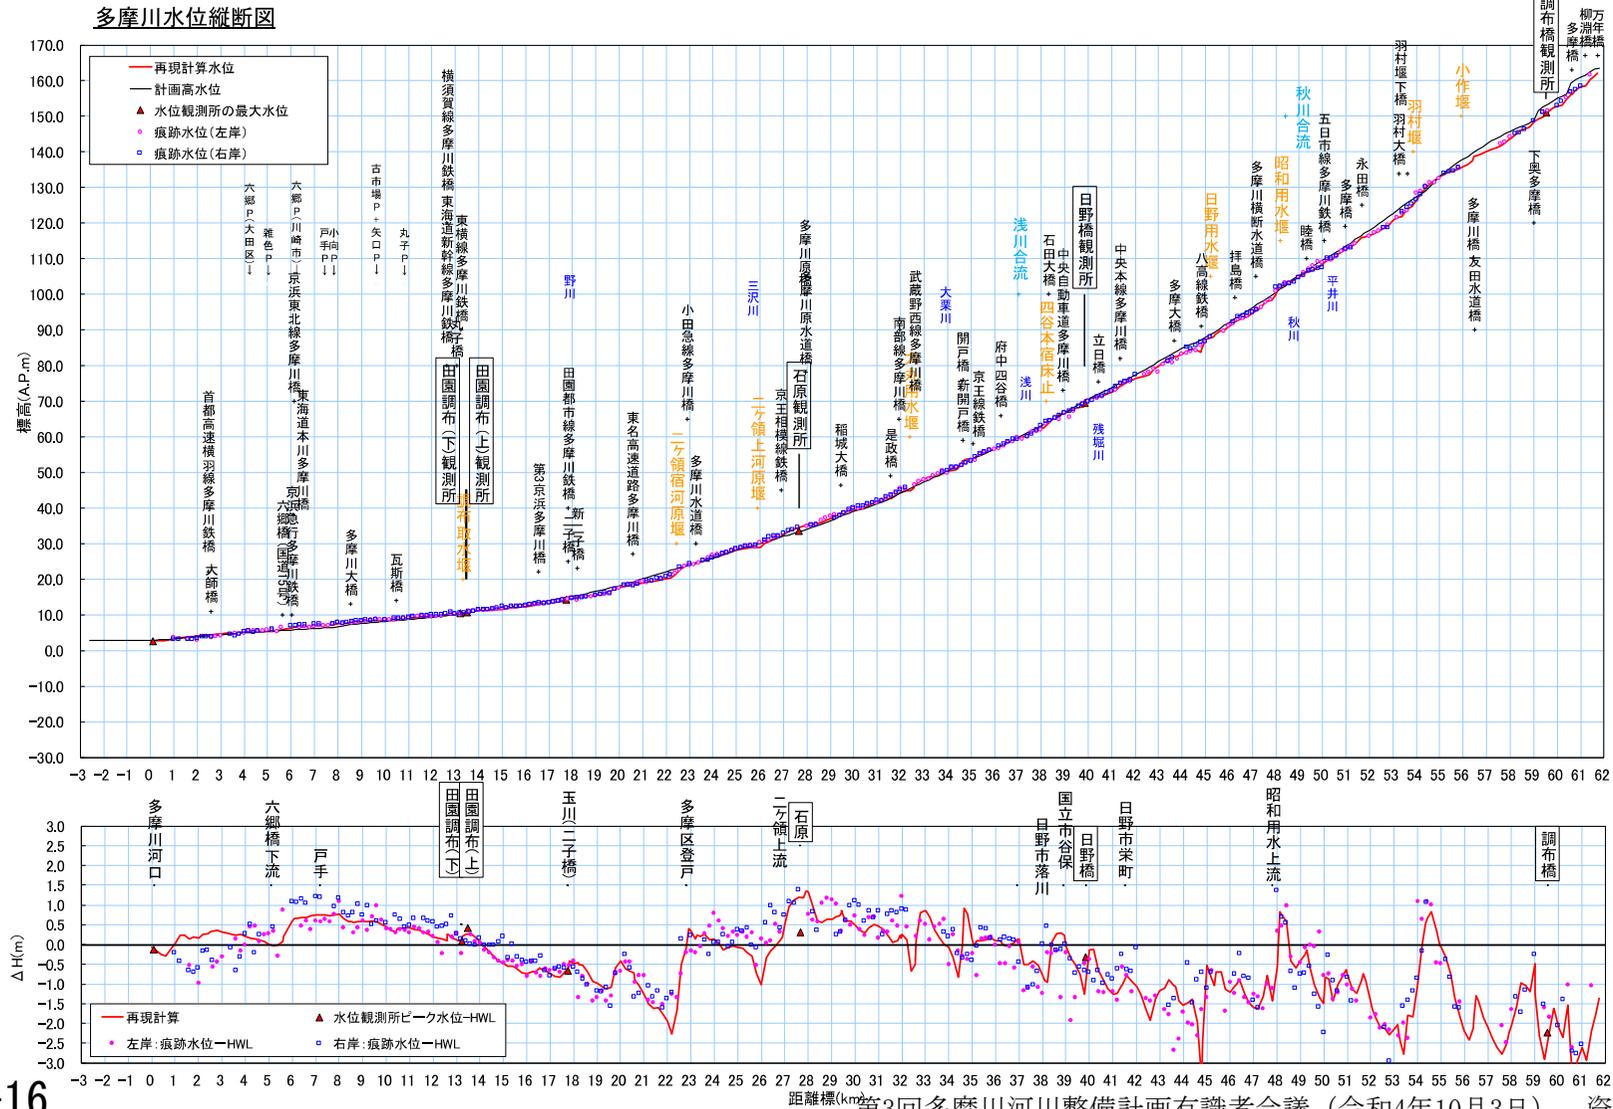
- 令和元年東日本台風(台風第19号)の不定流計算を実施し、ピーク水位と痕跡水位を概ね再現する結果を得ました。

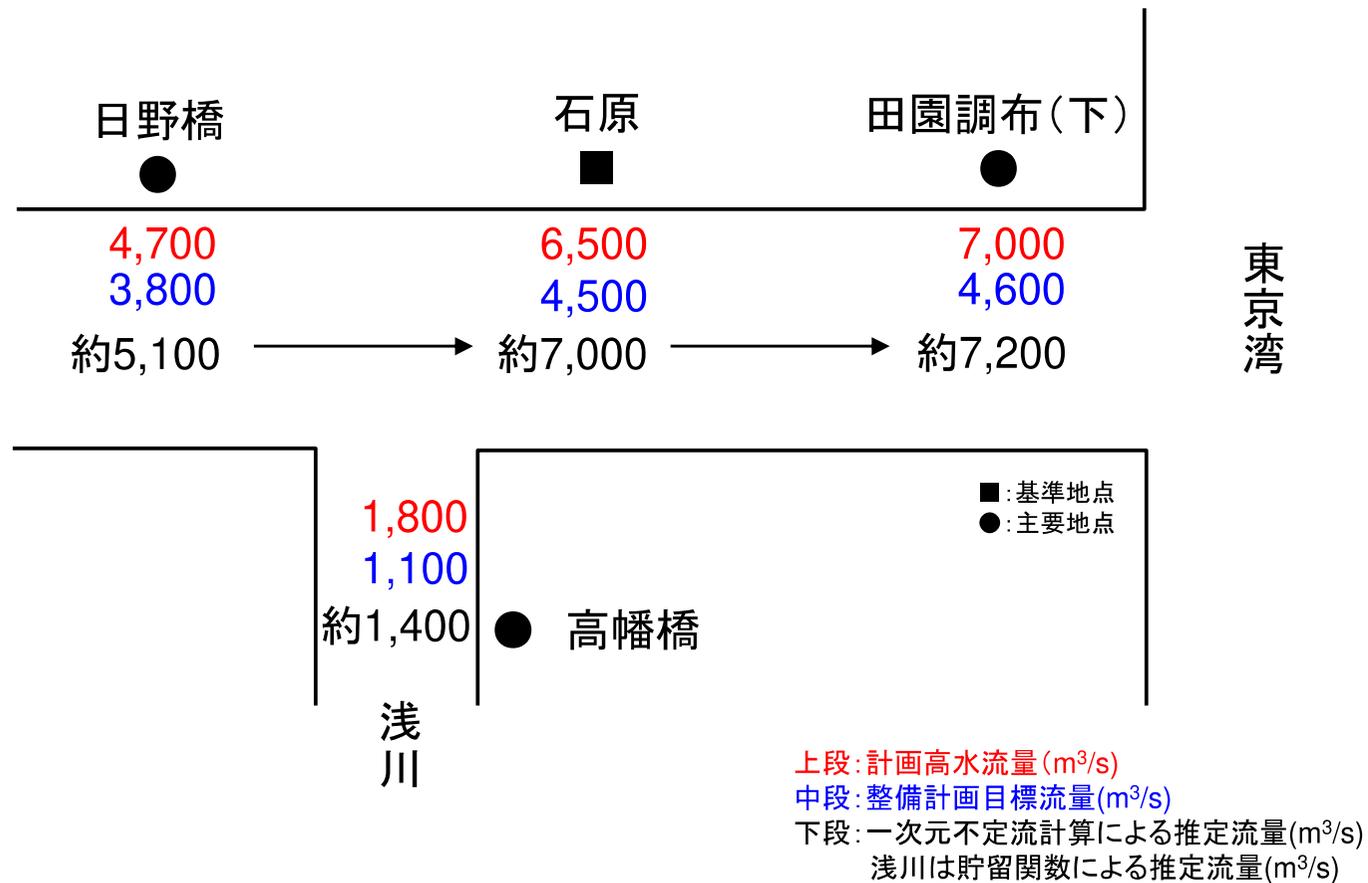
流量配分図

- 観測された水文データと河道条件・河川管理施設の稼働状況などから多摩川を流下した流量の推定を実施しました。
- その結果、令和元年東日本台風(台風第19号)は、現行の計画高水流量を超過した洪水であったと推定しました。

流量の推定にあたっては、不定流計算を用いて、令和元年東日本台風後の河道条件等により推定したものです。

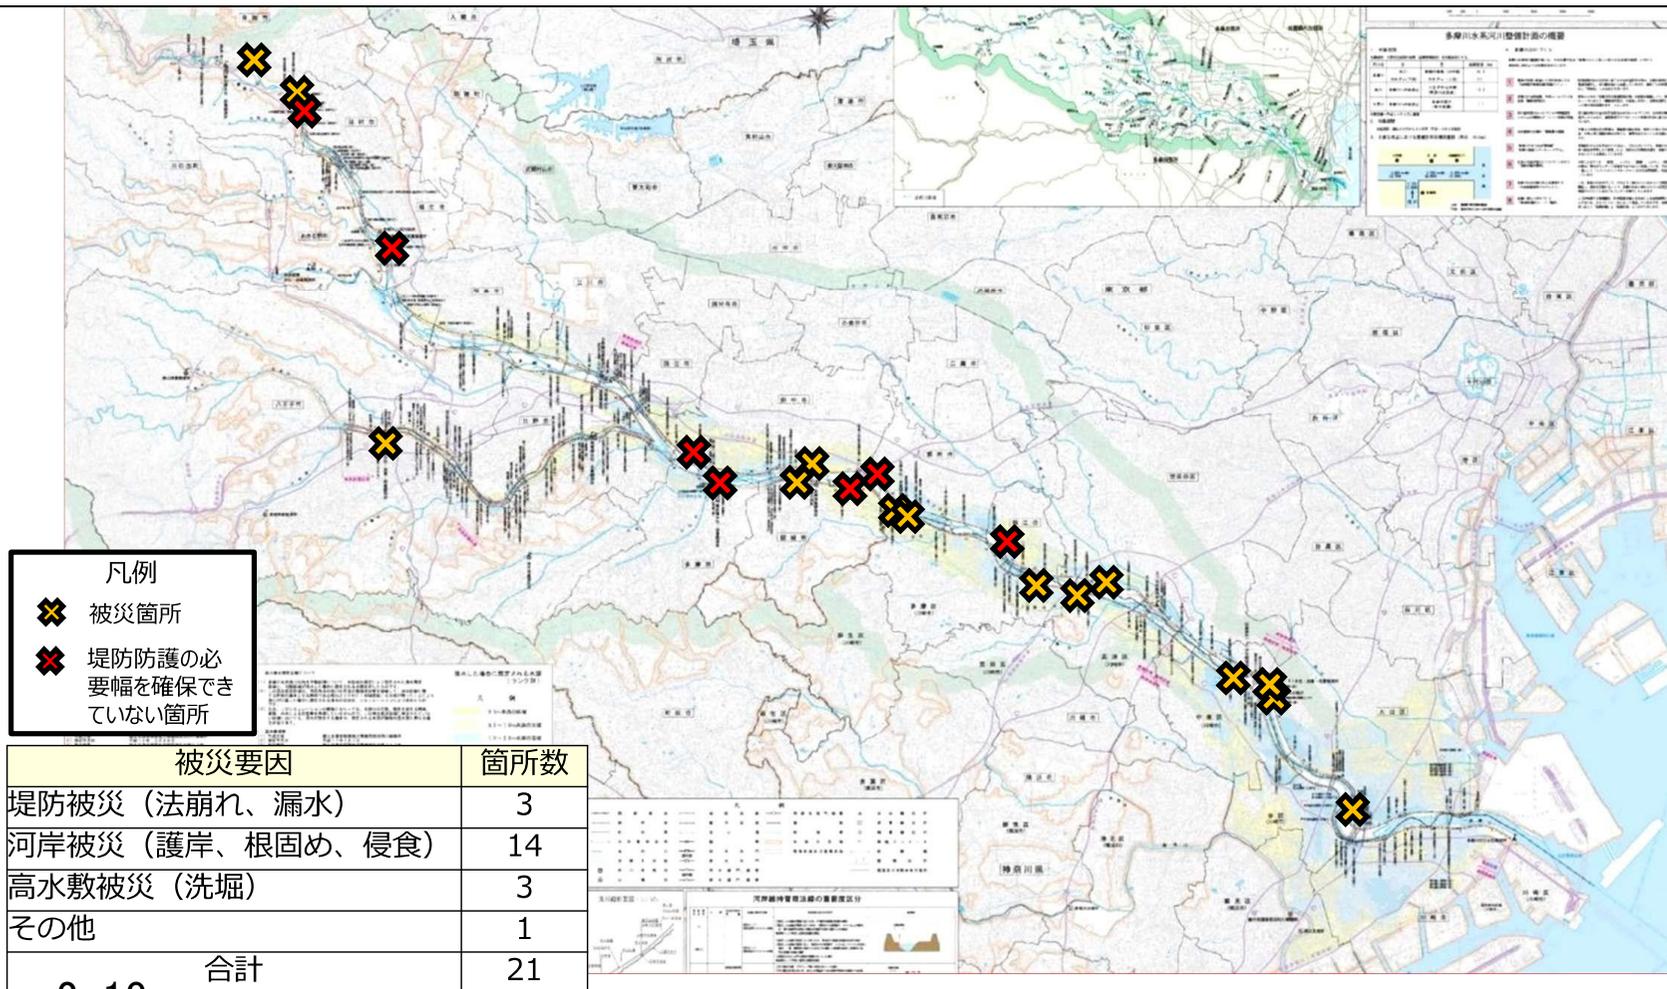
- 多摩川・浅川では21箇所において堤防や河岸等の被災が発生した。
- このうち、河岸被災（護岸、根固め、侵食）や高水敷被災（洗堀）といった被災は17箇所に上がる。
- 河岸被災（護岸、根固め、侵食）や高水敷被災（洗堀）の生じた17箇所のうち、**7箇所では堤防防護の必要幅(40m)を確保できていない箇所の被災**であり、侵食が堤防まで拡大すれば破堤によって家屋浸水など重要な被害が発生する恐れがあった。

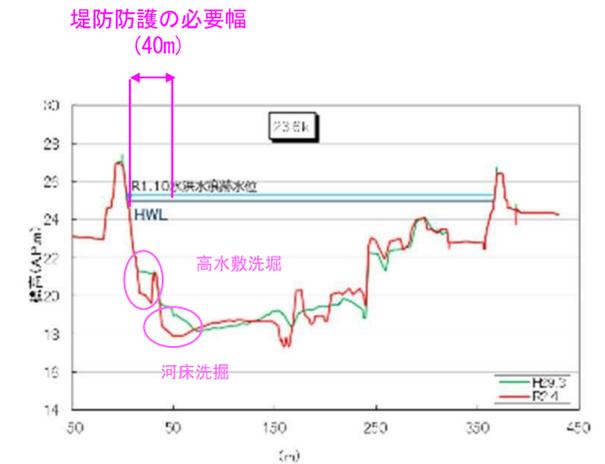
横断面

- 左岸23.4k-66m～23.6k+94m：高水敷洗堀及び高水護岸崩壊
- 被災箇所において、堤防・低水護岸は完成されているが、高水護岸に関しては一部未整備である。また、堤防防護の必要幅（40m）が確保されていない箇所となっている。
- 堤防法尻付近において高水敷洗堀及び高水護岸崩壊が発生し、下流には多摩水道橋があることから、被災が拡大すれば橋の損壊による交通途絶など重大な被害が発生する恐れがあった。

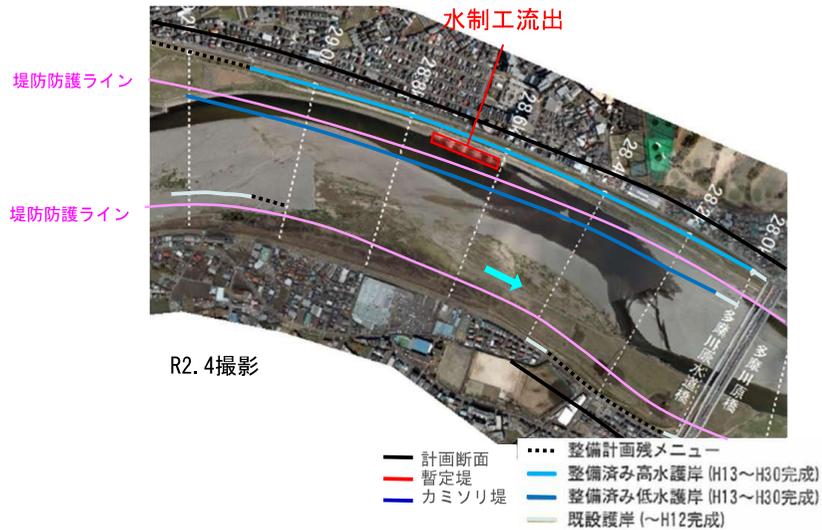
被災箇所周辺の堤防・護岸整備状況

- 左岸28.6k+35m～28.6k+197m：水制工流出
- 被災箇所において、堤防・高水護岸・低水護岸は完成しているが、堤防防護の必要幅（40m）が確保されていない箇所である。
- 被災箇所と堤防の距離は15mと短く、痕跡水位はHWLを超過しており、被災が堤防まで拡大すれば破堤による家屋浸水など重大な被害が発生する恐れがあった。

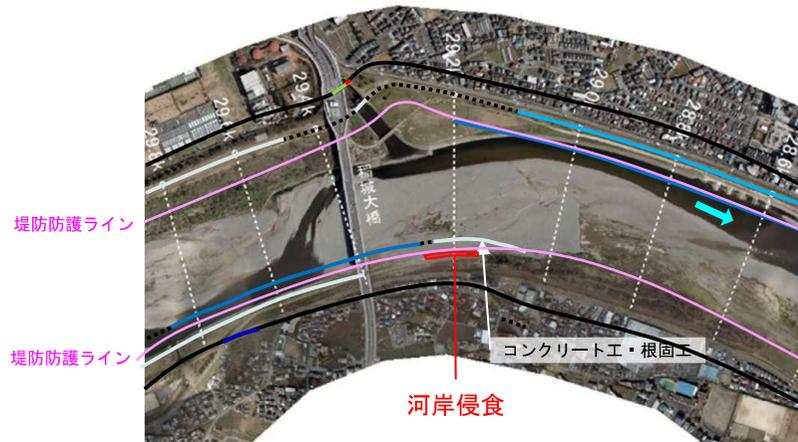
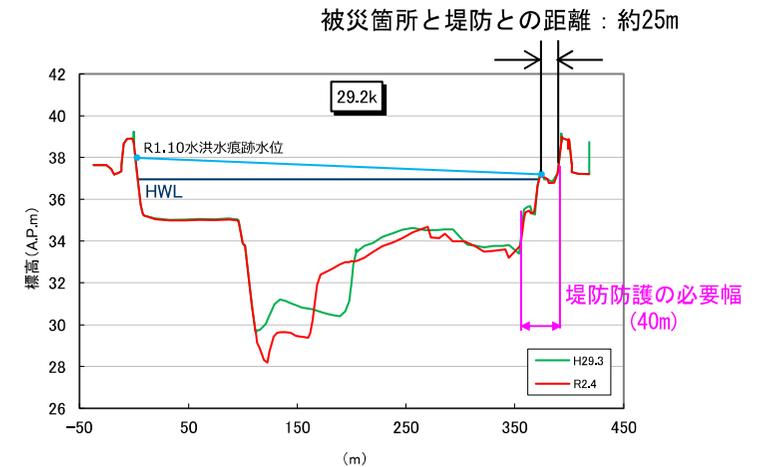
被災箇所周辺の堤防・護岸整備状況

- 右岸29.2k-70m～29.2k+70m：河岸侵食
- 堤防は整備済みであり、低水護岸にはコンクリートブロック工及び根固め工が整備されているが、堤防防護の必要幅（40m）が確保されていない箇所である。

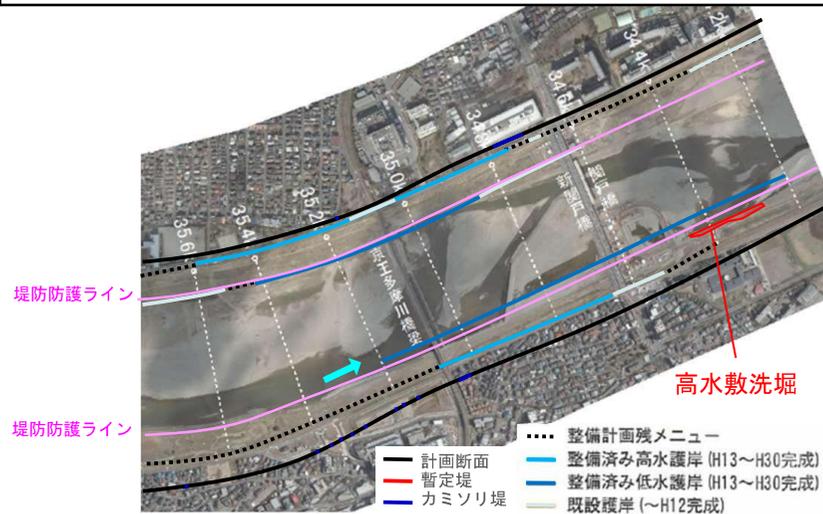
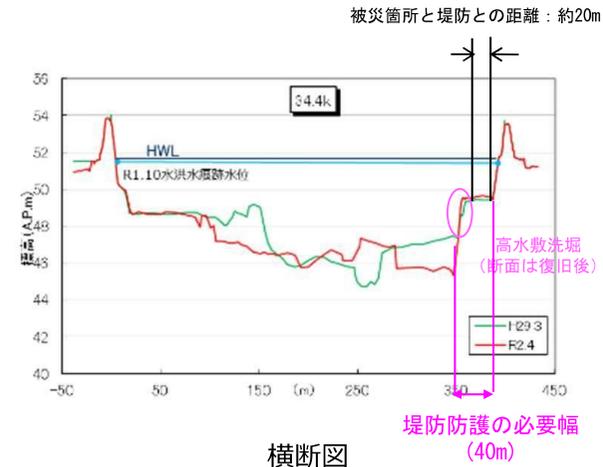
R2. 4撮影 被災箇所周辺の堤防・護岸整備状況

- 右岸34.4k-19m～34.4k+101m：高水敷洗堀
- 被災箇所において、堤防・低水護岸は完成しており、高水護岸は一部未整備であり、堤防防護の必要幅（40m）が確保されていない箇所である。
- 被災箇所と堤防の距離は20mと短く、被災が拡大すれば破堤による家屋浸水など重大な被害が発生する恐れがあった。

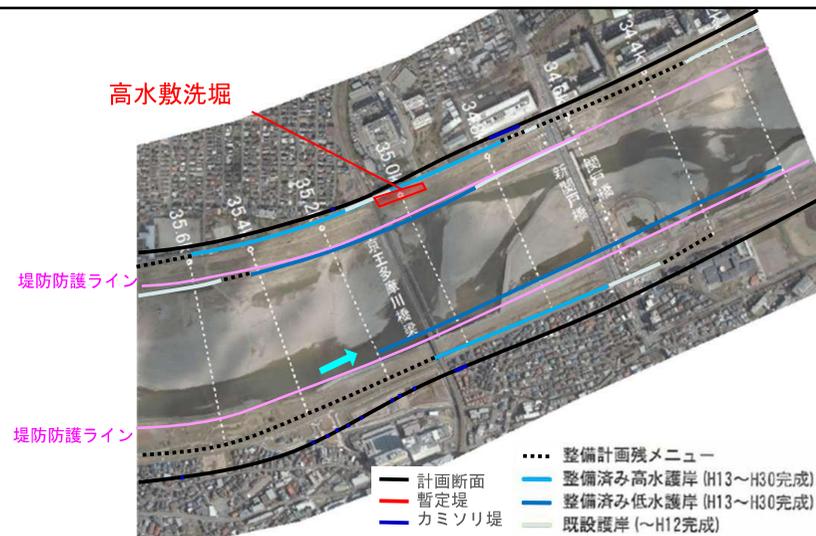
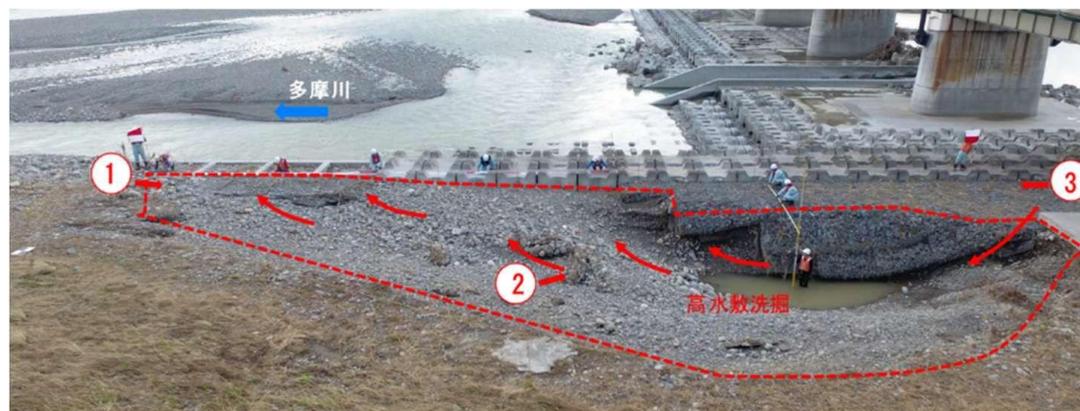
R2.4撮影 被災箇所周辺の堤防・護岸整備状況

- 左岸35.0k+0m～35.0k+40m：高水敷洗堀
- 被災箇所において、堤防・低水護岸・高水護岸は完成している。堤防防護の必要幅（40m）は確保されているが、洪水流が高水敷に乗り上げ堤防法尻付近において高水敷洗堀が発生し、直上流には京王多摩川橋梁があることから、被災が拡大すれば橋の損壊による交通途絶など重大な被害が発生する恐れがあった。
