多摩川水系河川整備計画【大臣管理区間編】(令和8年2月変更)参考資料集 目次

# 令和元年東日本台風(台風第19号)を踏まえた 対応について

令和4年10月3日  
国土交通省 関東地方整備局

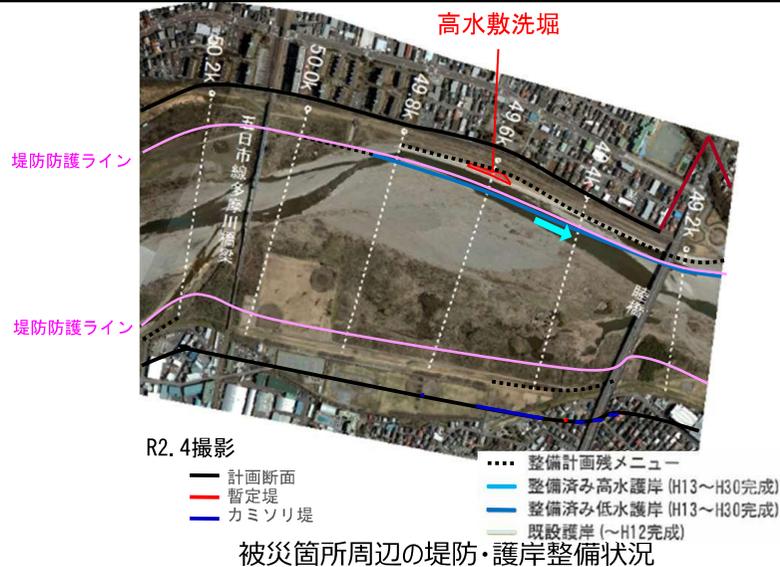
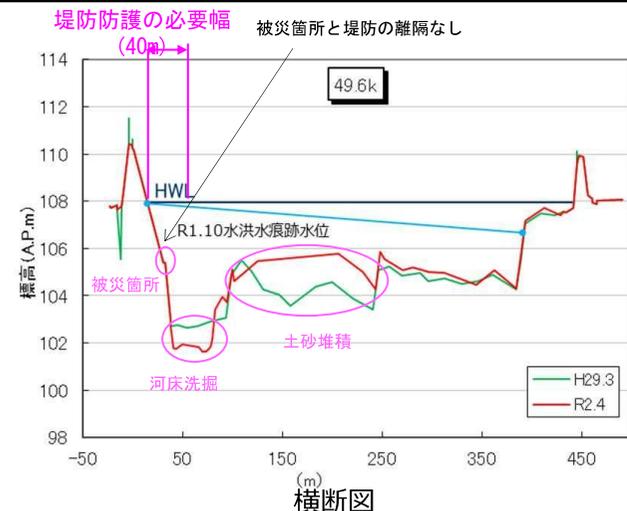
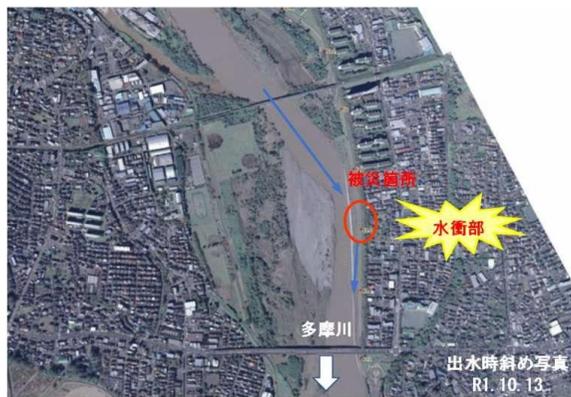
- 左岸49.6k-23m～49.6k+90m：高水敷洗堀
- 被災箇所において、堤防・低水護岸は完成されているが、高水護岸は未整備であり、堤防防護の必要幅（40m）が確保されていない箇所である。
- 堤防法尻付近において高水敷洗堀が発生し、被災が拡大すれば破堤による家屋浸水など重大な被害が発生する恐れがあった。

被災状況 (高水敷洗堀)

被災状況 (かごマット捲れ)

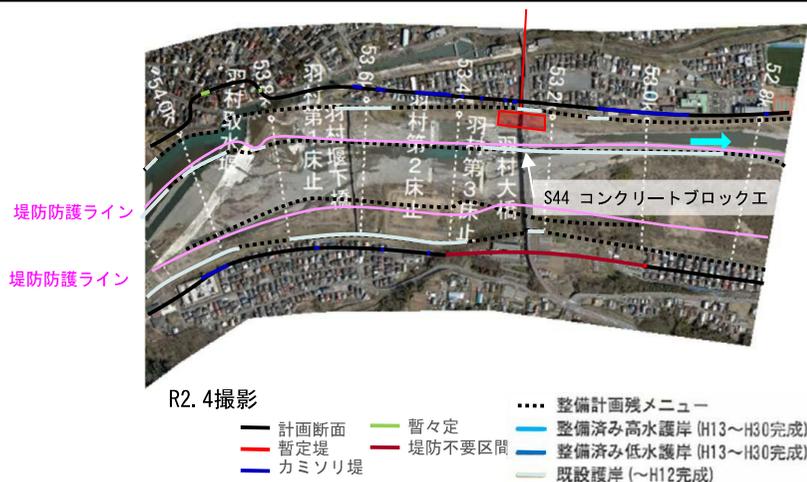
被災箇所周辺の堤防・護岸整備状況

- 左岸53.2k+15m～53.2k+91m：低水護岸崩壊
- 被災箇所において、堤防・低水護岸は完成されているが、高水護岸は一部未整備であり、堤防防護の必要幅（40m）が確保されていない箇所である。
- 堤防法尻から10mに地点において低水護岸崩壊が発生し、羽村大橋があることから、被災が拡大すれば橋の損壊による交通途絶など重大な被害が発生する恐れがあった。

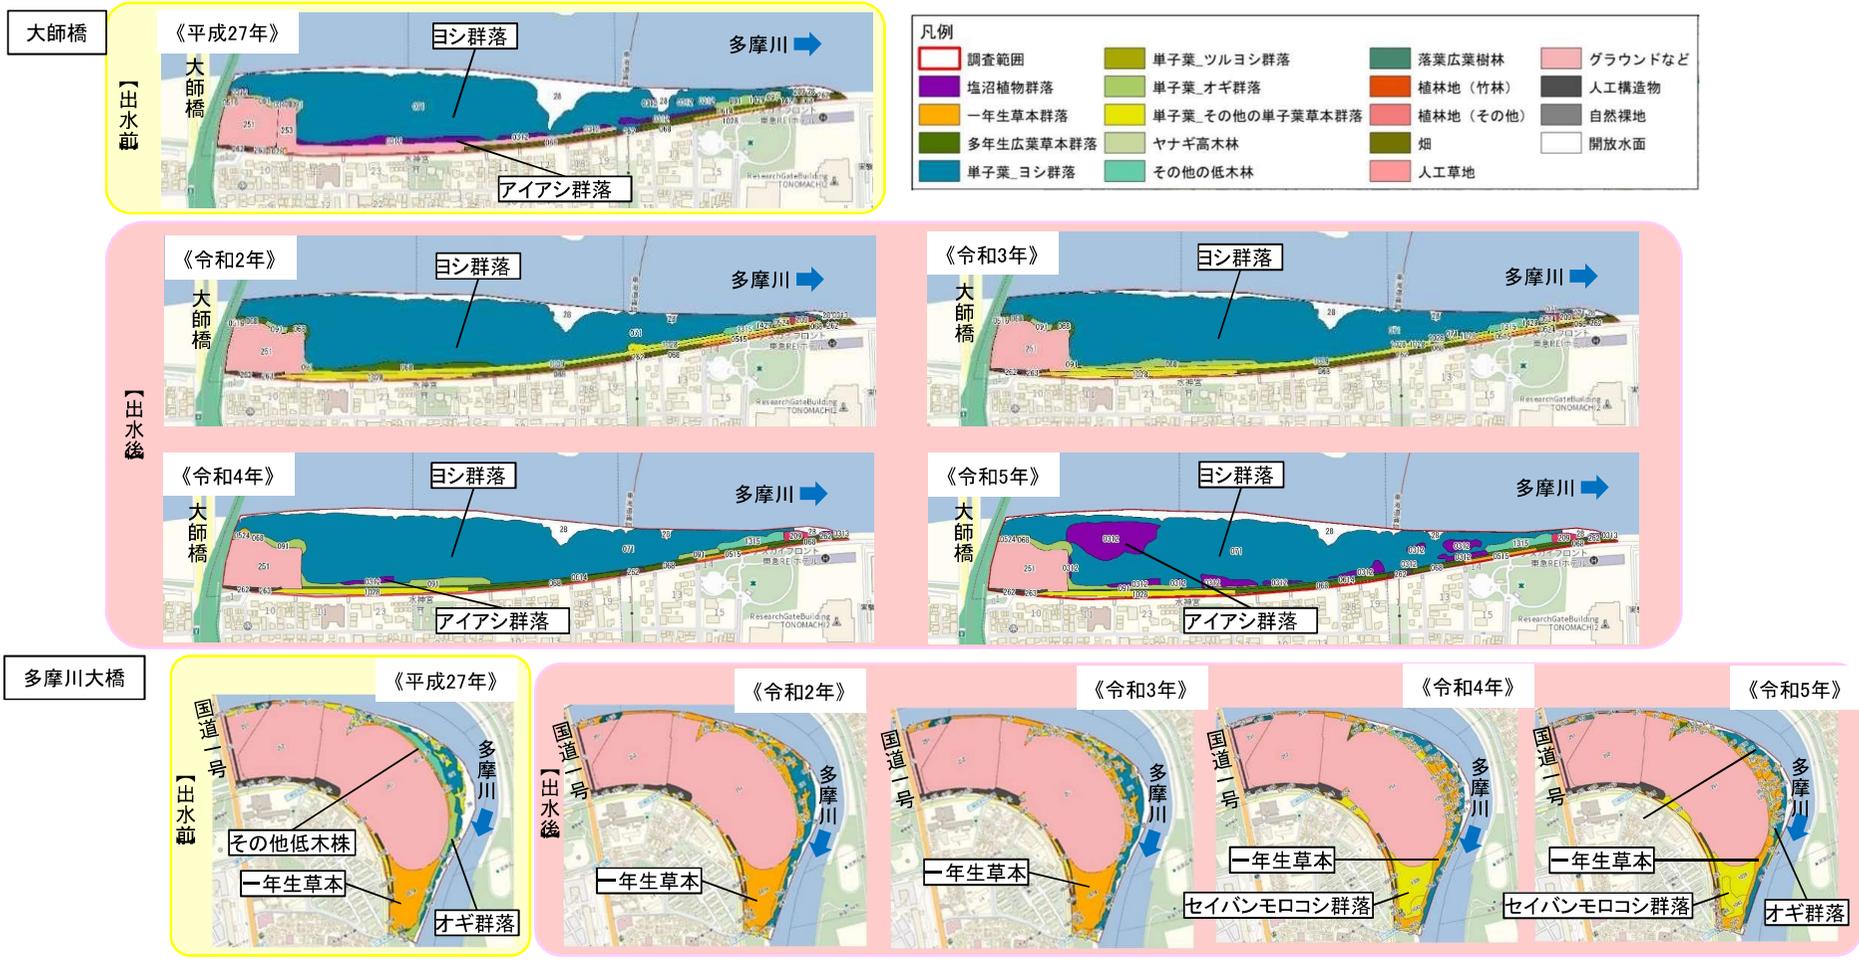
植生図

- 大師橋では、R1.10出水で塩沼湿地植物のアイアシ群落が消滅し、ヨシ群落が増加したが、R4からヨシ群落がアイアシ群落に植生が遷移し、出水前のH27に戻っている。
- 多摩川大橋では、R1.10出水で木本及びオギ群落が生出し、R2・R3には先駆的に一年生草本群落が増加したが、R4調査以降は外来種のセイバンモロコシ群落に遷移し、R5調査ではオギ群落が局所的に増加した。

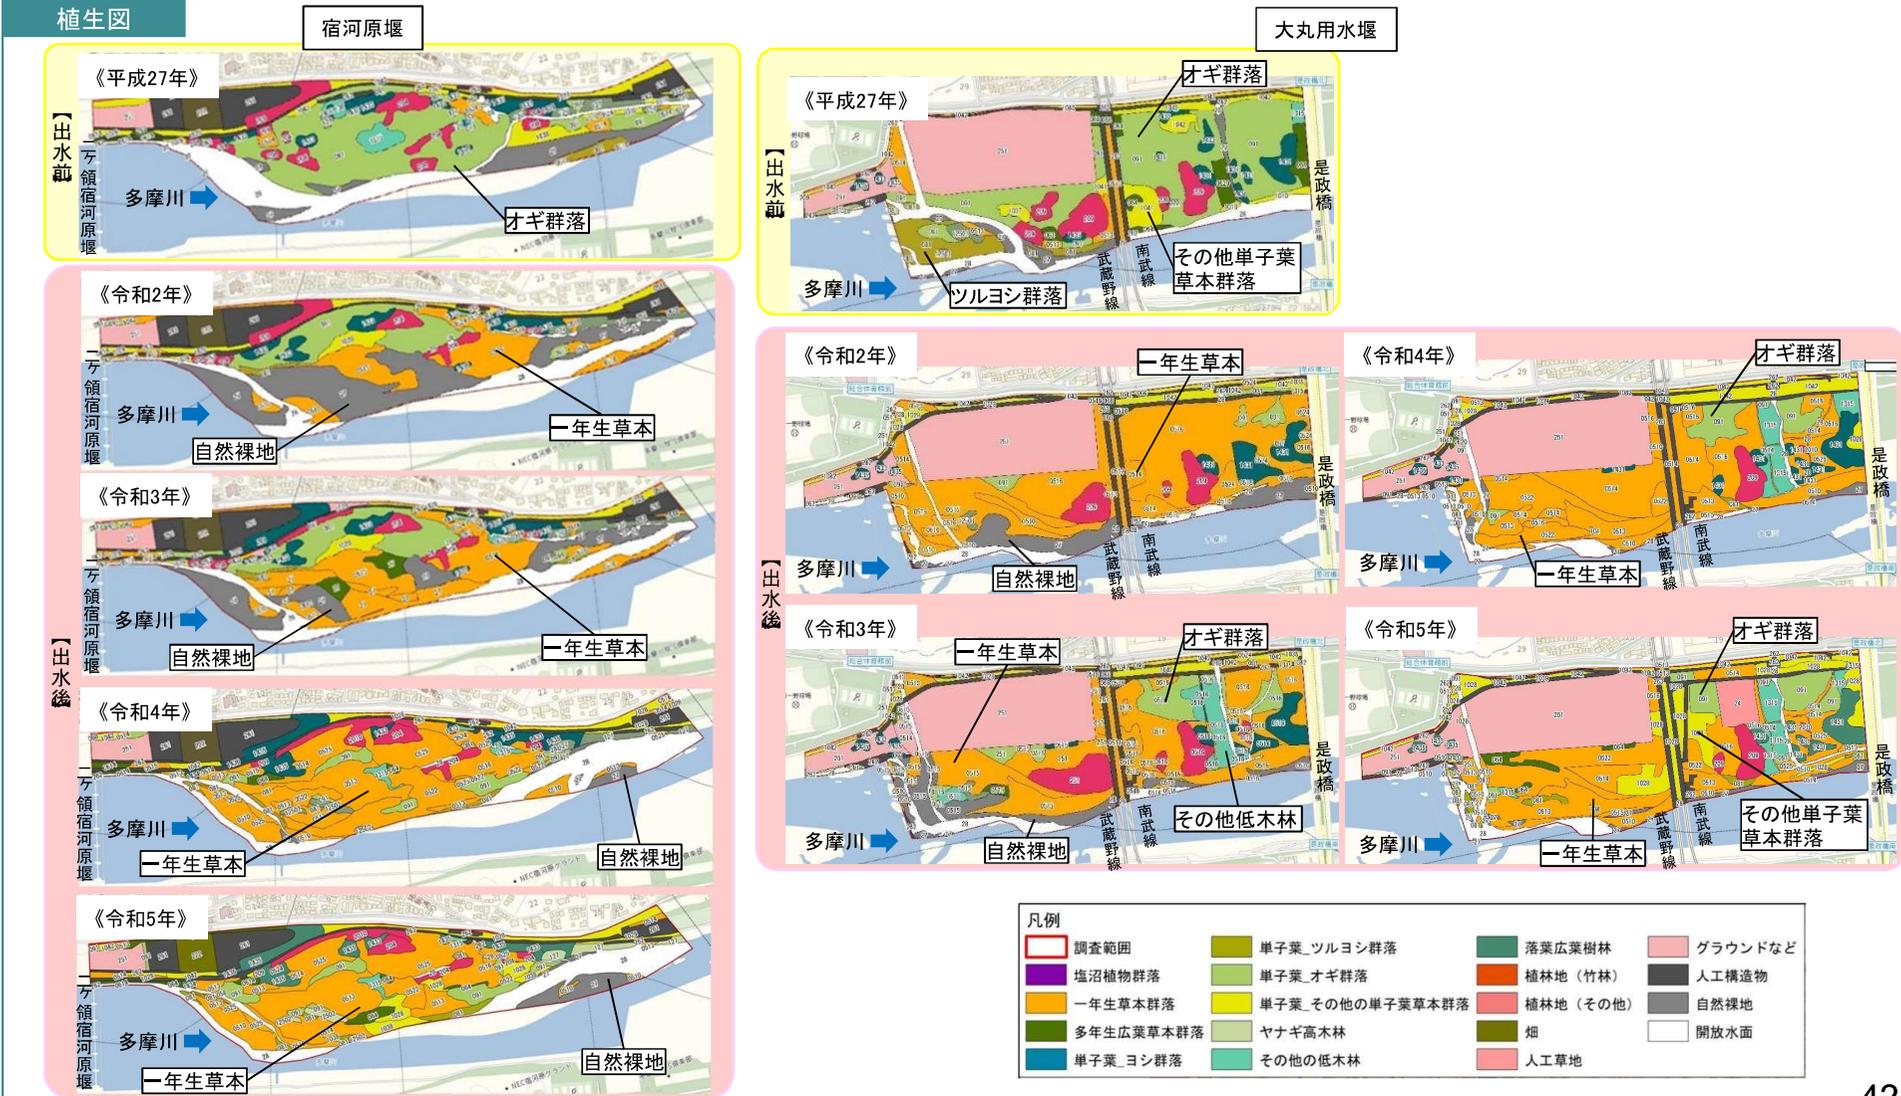
- 宿河原堰では、R1.10出水でオギ群落が出し、自然裸地の後、徐々にR5にかけて一年生草本群落に遷移した。
- 大丸用水堰では、R1.10出水でオギ群落等が流出し、一年生草本群落が増加したが、R3調査以降はオギ群落やその他の単子葉植物に遷移し、増加傾向になっている。

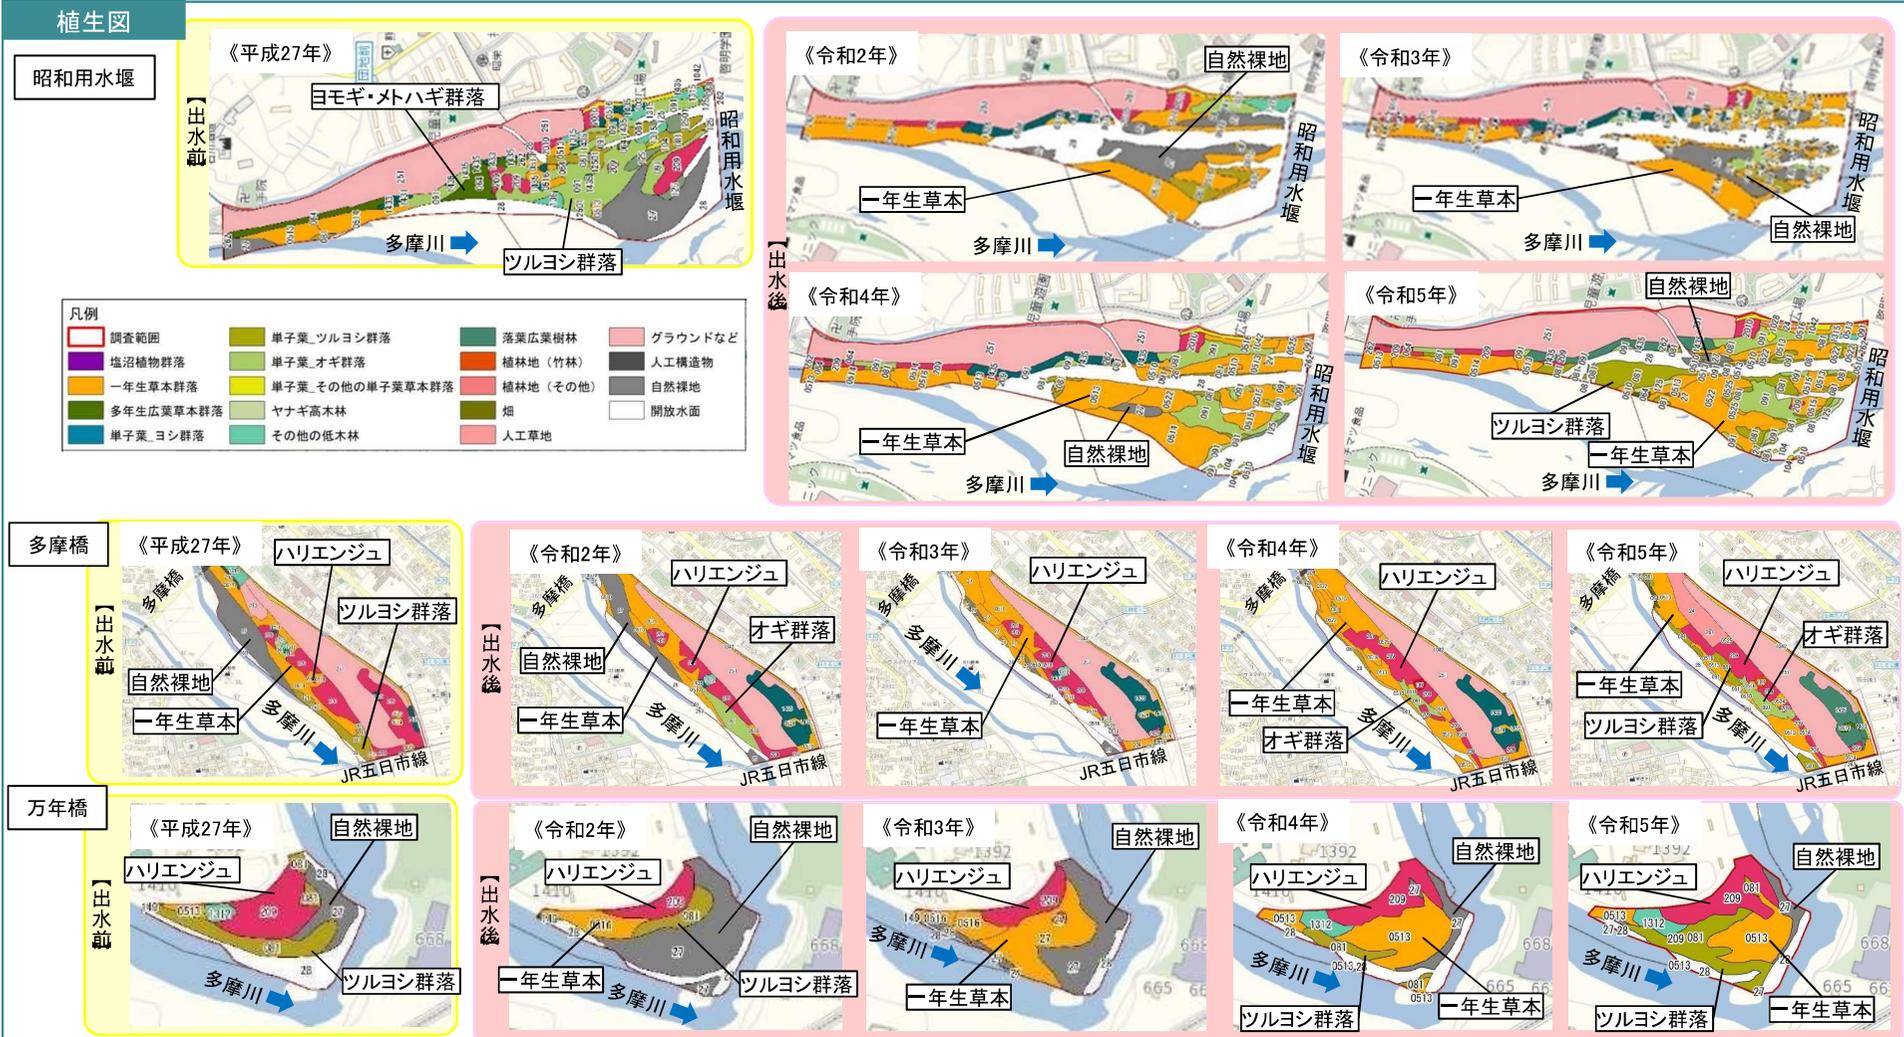
- 昭和水堰では、R1.10出水でオギ群落、ヨモギ-メトハギ群落、ツルヨシ群落が生出し、直後には先駆的に一年生草本群落が増加したが、R5調査ではツルヨシ群落へ植生が遷移し、H27調査時の状況に戻つつある。
- 多摩橋および万年橋では、R1.10出水でツルヨシ群落が生出し、自然裸地の後に一年生草本群落が増加したが、R5調査から一部でオギ群落、ツルヨシ群落に遷移し、出水前のH27に戻ってきている。

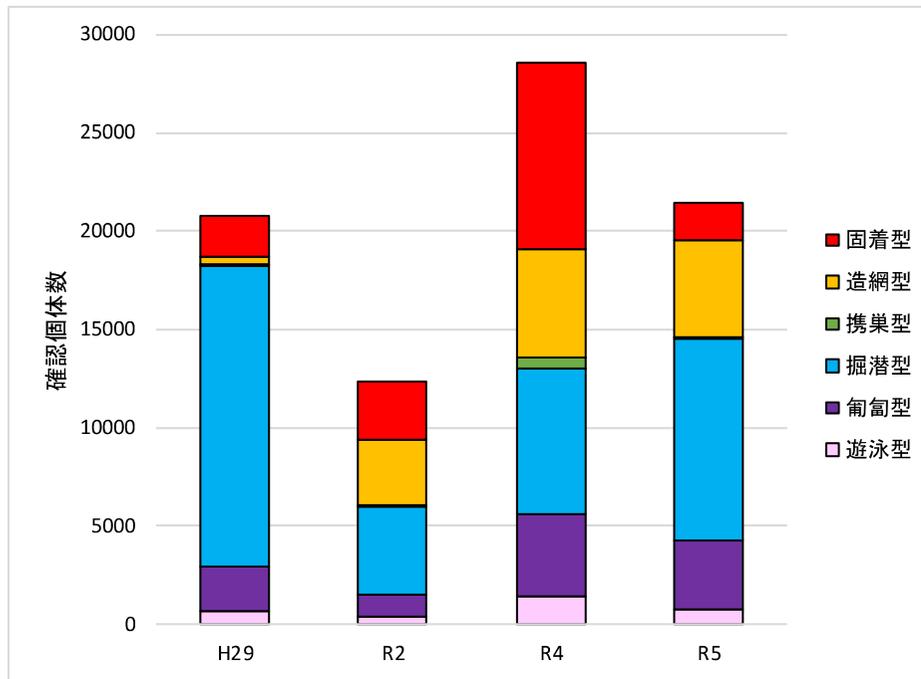
出水前後の生活型別個体数割合

- 令和元年洪水による底生動物への影響を分析した。
- 生活型別で整理すると、R4調査まで石礫や倒流木等の表面に体や巣を固着させて生活する固着型の個体数が増加していたが、R5調査では減少し、砂や泥の中に潜る掘潜型の個体数が増加した。
- このことから、令和元年洪水直後には砂やシルトがほとんど流され、大きい粒径の礫が主たる河床材料となったため、固着型の個体数が増加したが、洪水から数年が経過して、砂やシルトが再び増えてきたことから、掘潜型の個体数が増加したと考えられる。
- 底生動物種の多様性をShannon-Wienerの多様度指数(1958)でみると、令和2年調査で微減していたが、令和4年調査で増加しており、回復傾向にあると考えられる。

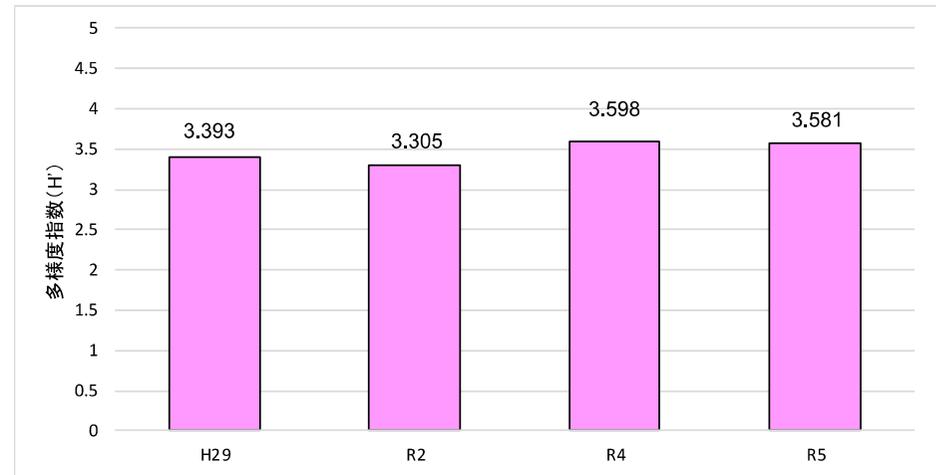
多様性指数

注) 多様度はShannon-Wienerの多様度指数(1958)を用いた。

$$H' = - \sum_{i=1}^S P_i \log_e P_i$$

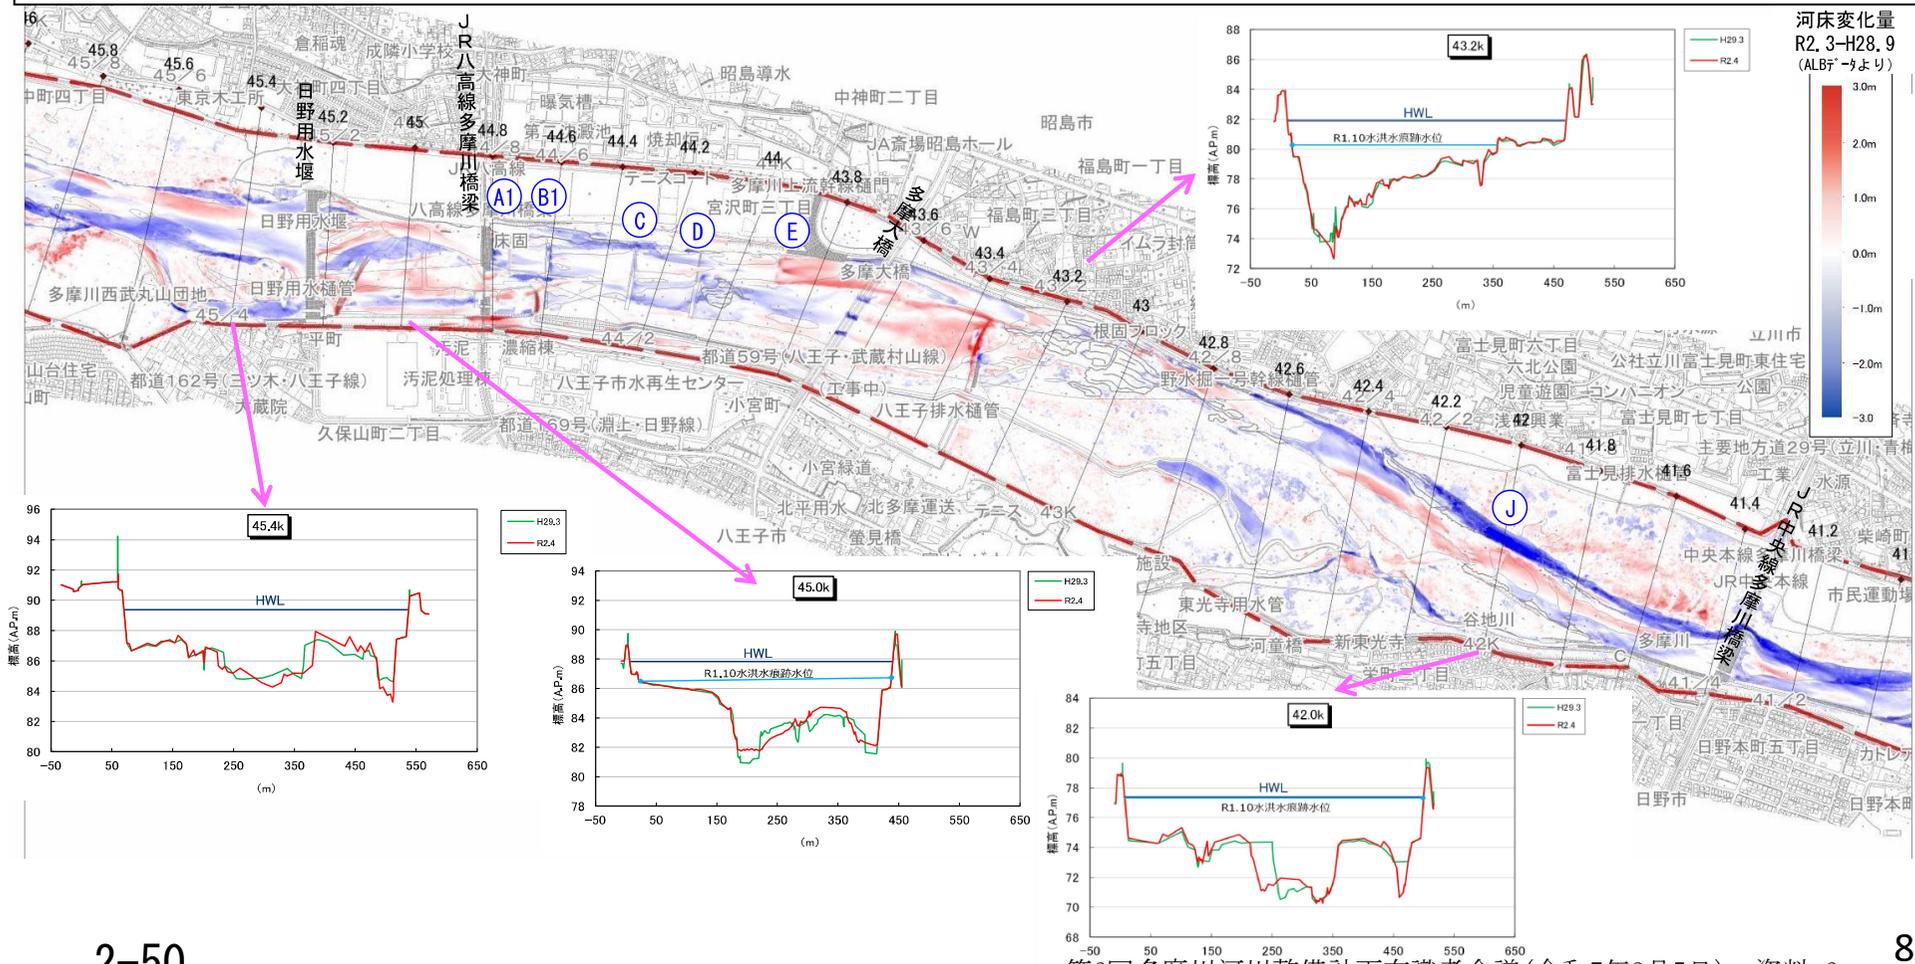
### ◆H28.9～R2.3における河床の変化状況＜多摩大橋周辺地区（全体）＞

- 42.6k下流では、低水路左岸の河岸部において連続的に河岸侵食が見られる一方で、高水敷部では若干堆積している。
- 43.0k付近の土丹層露出箇所では、大きな河床変動は見られない。
- 帯工E下流部～43.4k付近では堆積傾向になっている。
- 八高線下流の帯工A～Eでは全体的に河床低下傾向になっているが、低水路幅が広がったことによるもの。
- 八高線上流では、全体的に低水路部の河床低下が見られる。

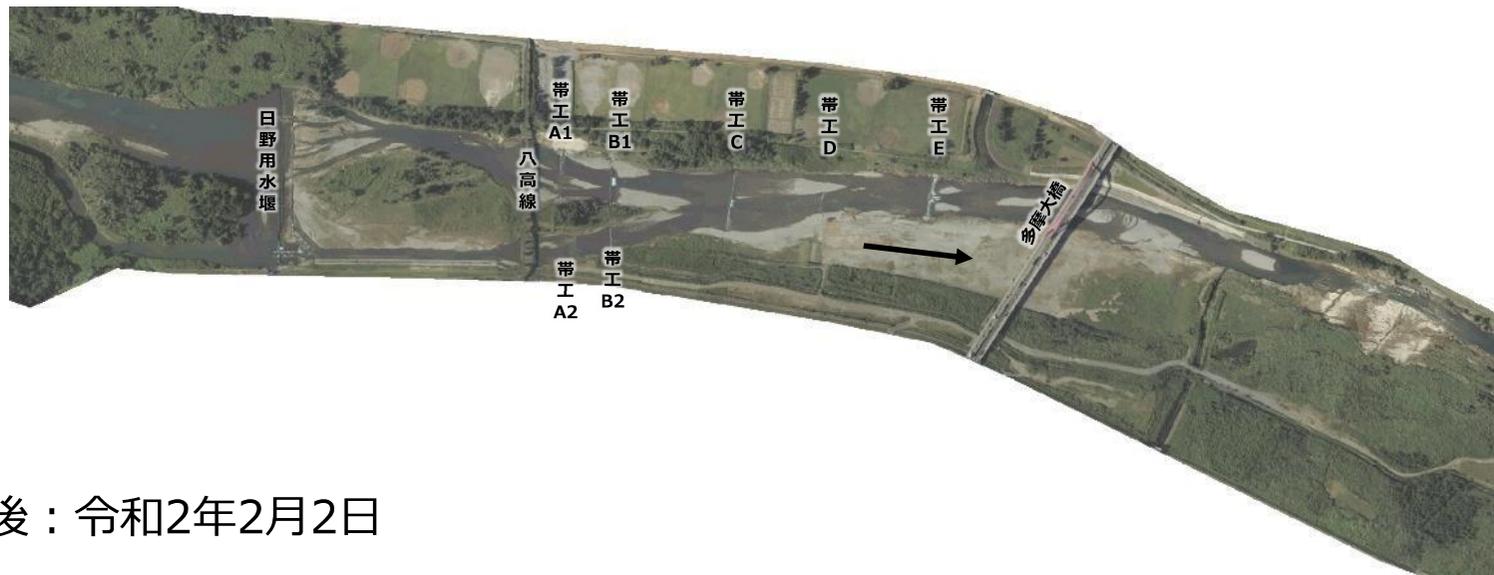
洪水前：平成28年9月9日

令和元年東日本台風による洪水状況（洪水前後の河道変遷（航空写真））
