多摩川水系河川整備計画【大臣管理区間編】(令和8年2月変更)参考資料集 目次

多摩川水系の現状と課題について

国土交通省 関東地方整備局

第5回多摩川河川整備計画有識者会議(令和7年1月17日) 参考資料

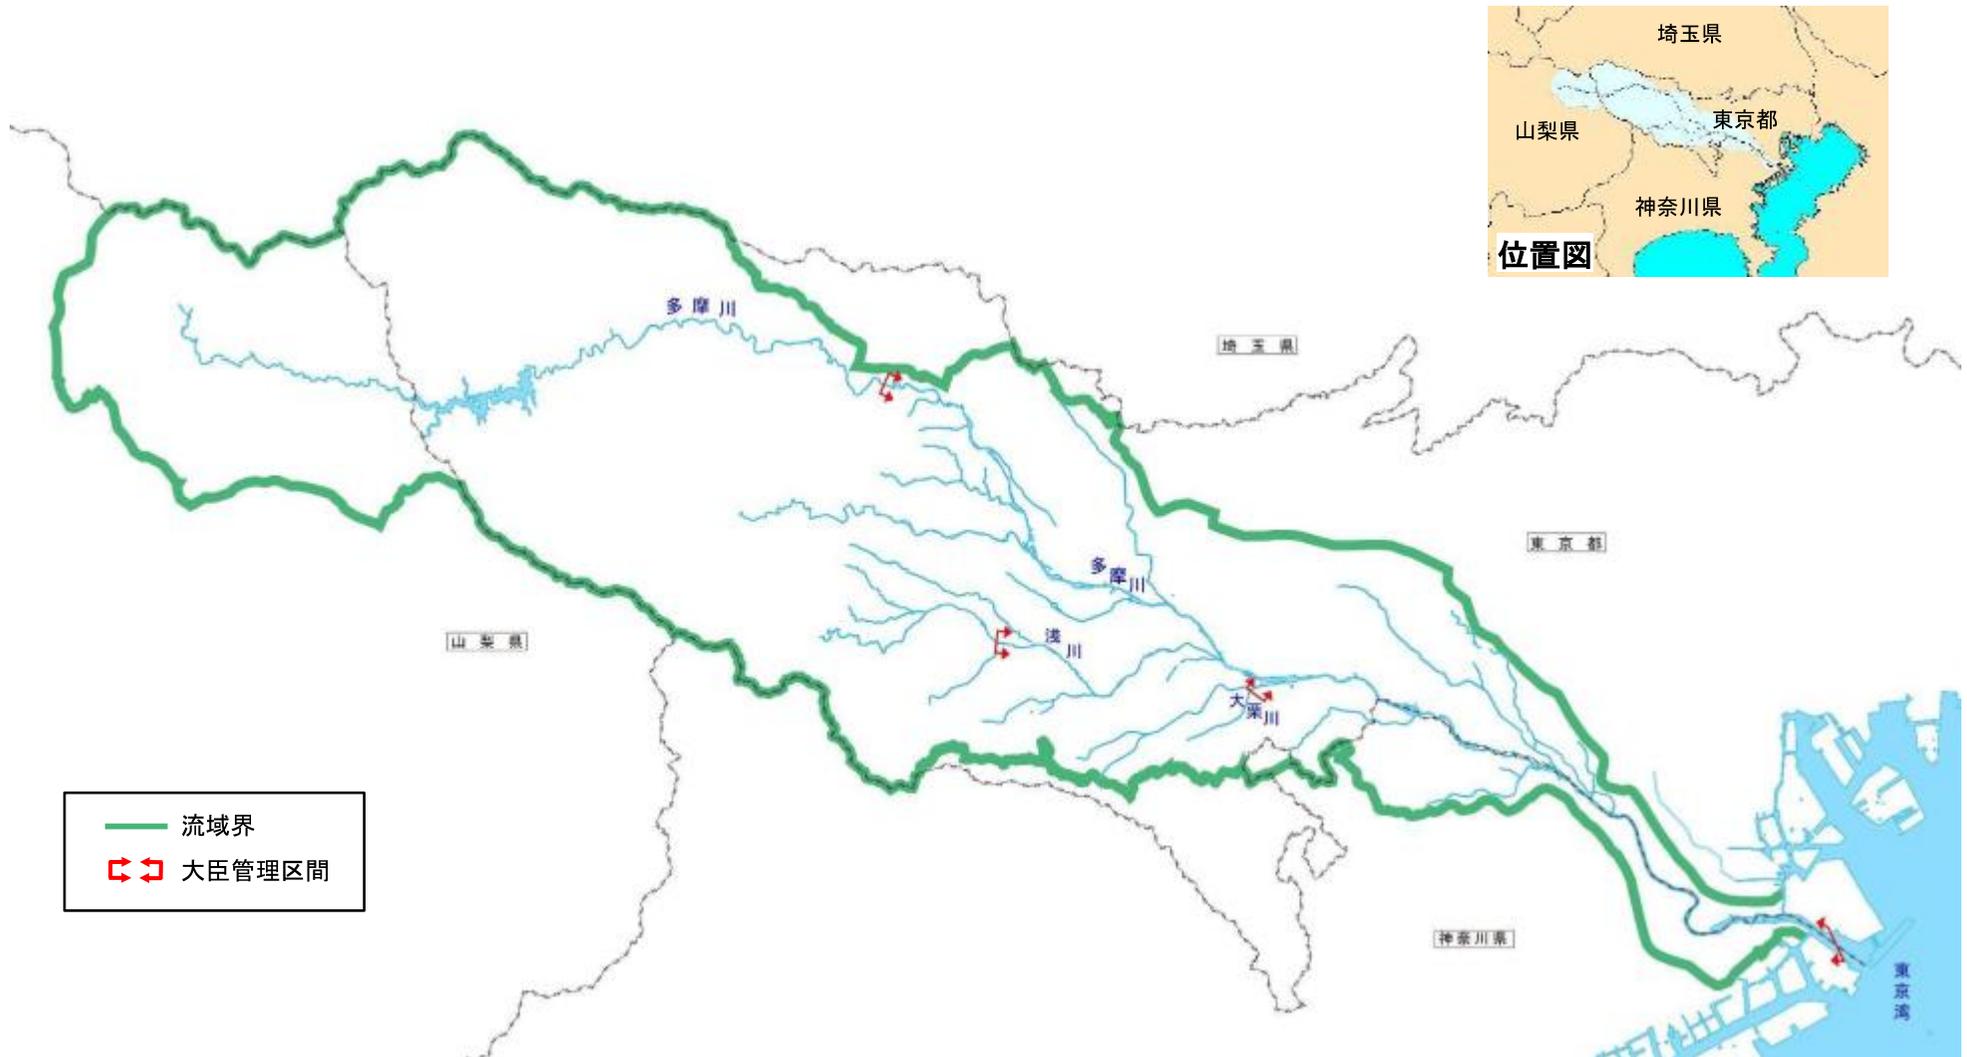
1. 多摩川水系多摩川河川整計画【大臣管理区間】の計画対象区間

- 多摩川水系多摩川河川整備計画【大臣管理区間】(以下、「河川整備計画」と記載)の計画対象区間は、下図のとおり。

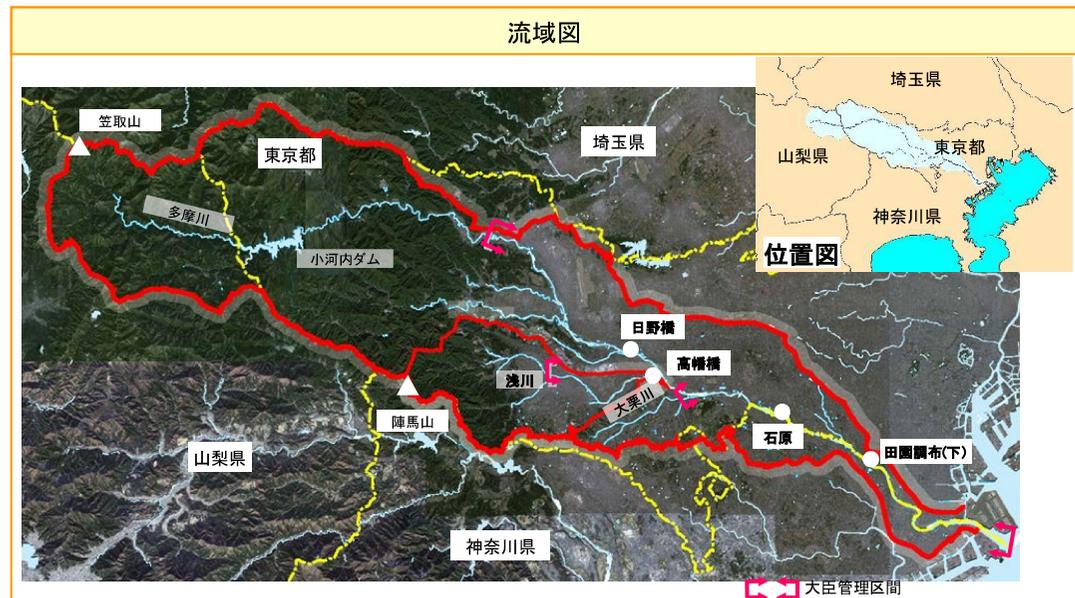
- 多摩川は幹川流路延長138km、流域面積1,240km²の一級河川であり、その流域は東京都・神奈川県・山梨県の23市2区3町3村を抱える。
- 流域内には約414万人が生活し、流域の中心は首都圏の社会経済活動の拠点となっている。

- ### 流域及び氾濫域の諸元
- 流域面積：1,240km²
 - 幹川流路延長：138km
 - 流域内市区町村人口：約414万人*
 - 浸水想定区域：約130km²
 - 浸水想定区域内人口：約183万人
 - 流域内の市町村：31市区町村
- ※出典：国勢調査(令和2年度)

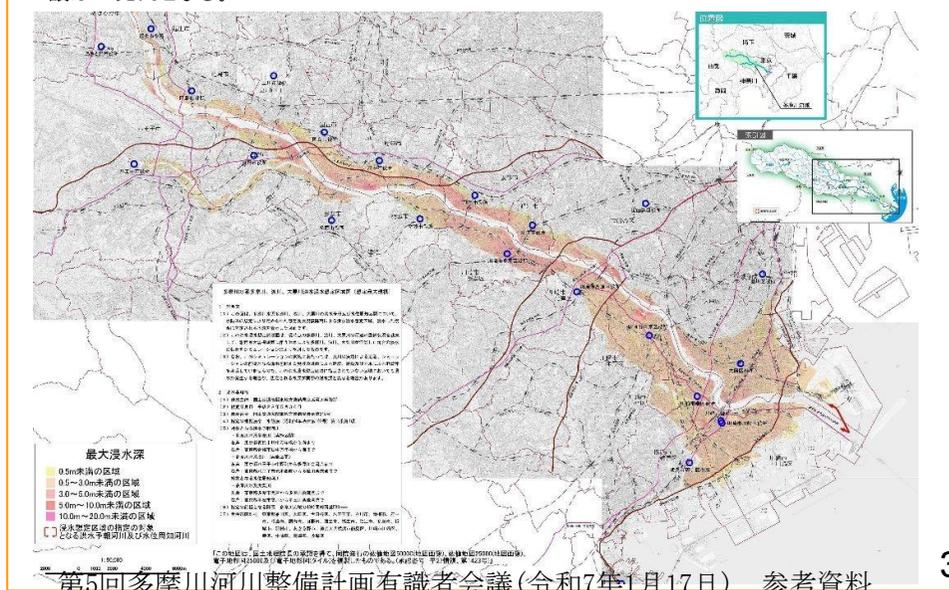
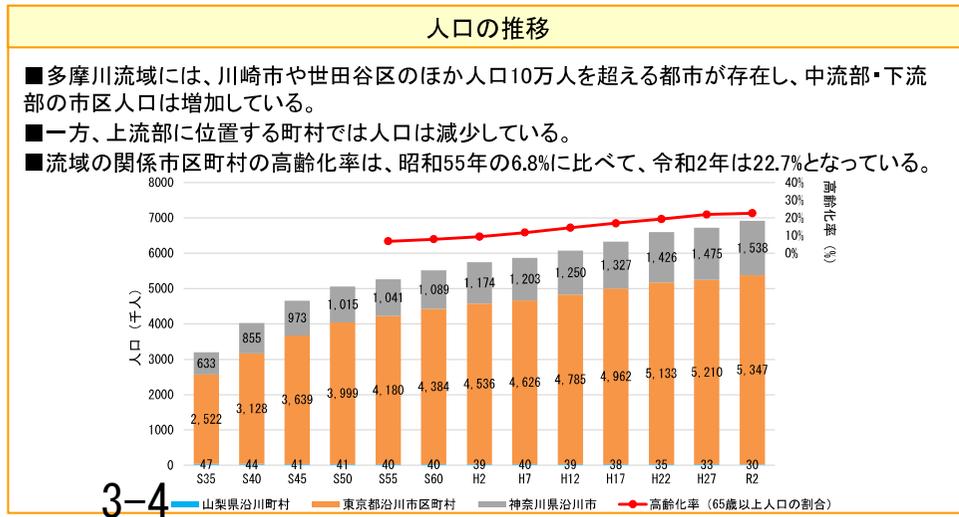
- 破堤した場合の被害は甚大
- 資産が集中しており、一度氾濫すると被害は甚大。
 - 浸水想定区域は約130km²、浸水想定区域内の人口は約183万人、家屋数は約88万戸、想定被害額は27兆円となる。

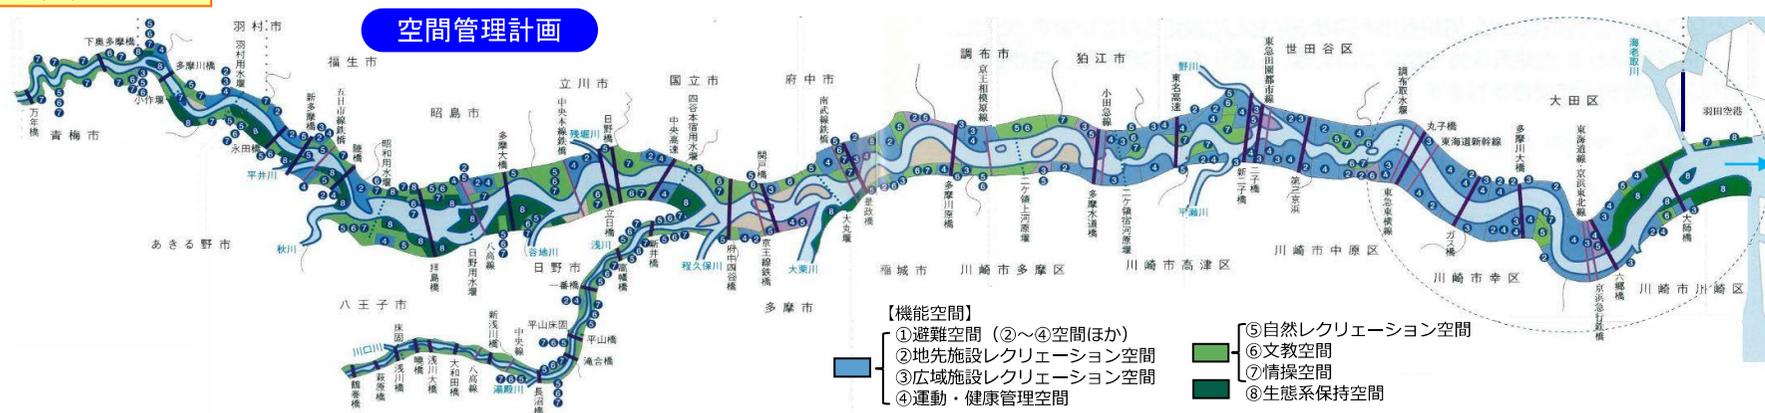
空間管理計画図

- 多摩川河川環境管理計画は、都市部に残された貴重な水と緑のオープンスペースの確保を望む社会的要請に応えるべく、流域全体を視野に入れて、安全で快適な秩序ある多彩な活動の場となるよう、また、豊かな自然の恵みを楽しむ出来る場となるよう策定されている。
- 同計画では、空間の利用・保全の方向性を定めた「機能空間配置計画」により8タイプの機能空間を定め、特に貴重で保全すべき区域を「生態系保持空間（通称マルハチ空間）」として設定している（主に鳥類と植物の出現状況を踏まえ市民団体との話し合いにより設定）。
- 平成13年には、多くの市民団体や自治体職員及び河川事務所職員等により全川にわたり合同視察により確認を行うとともに多岐に渡る議論を経て、計画外としていた水際線から10mの範囲についても機能空間に位置付けることとし、多摩川河川環境管理計画を改訂している。

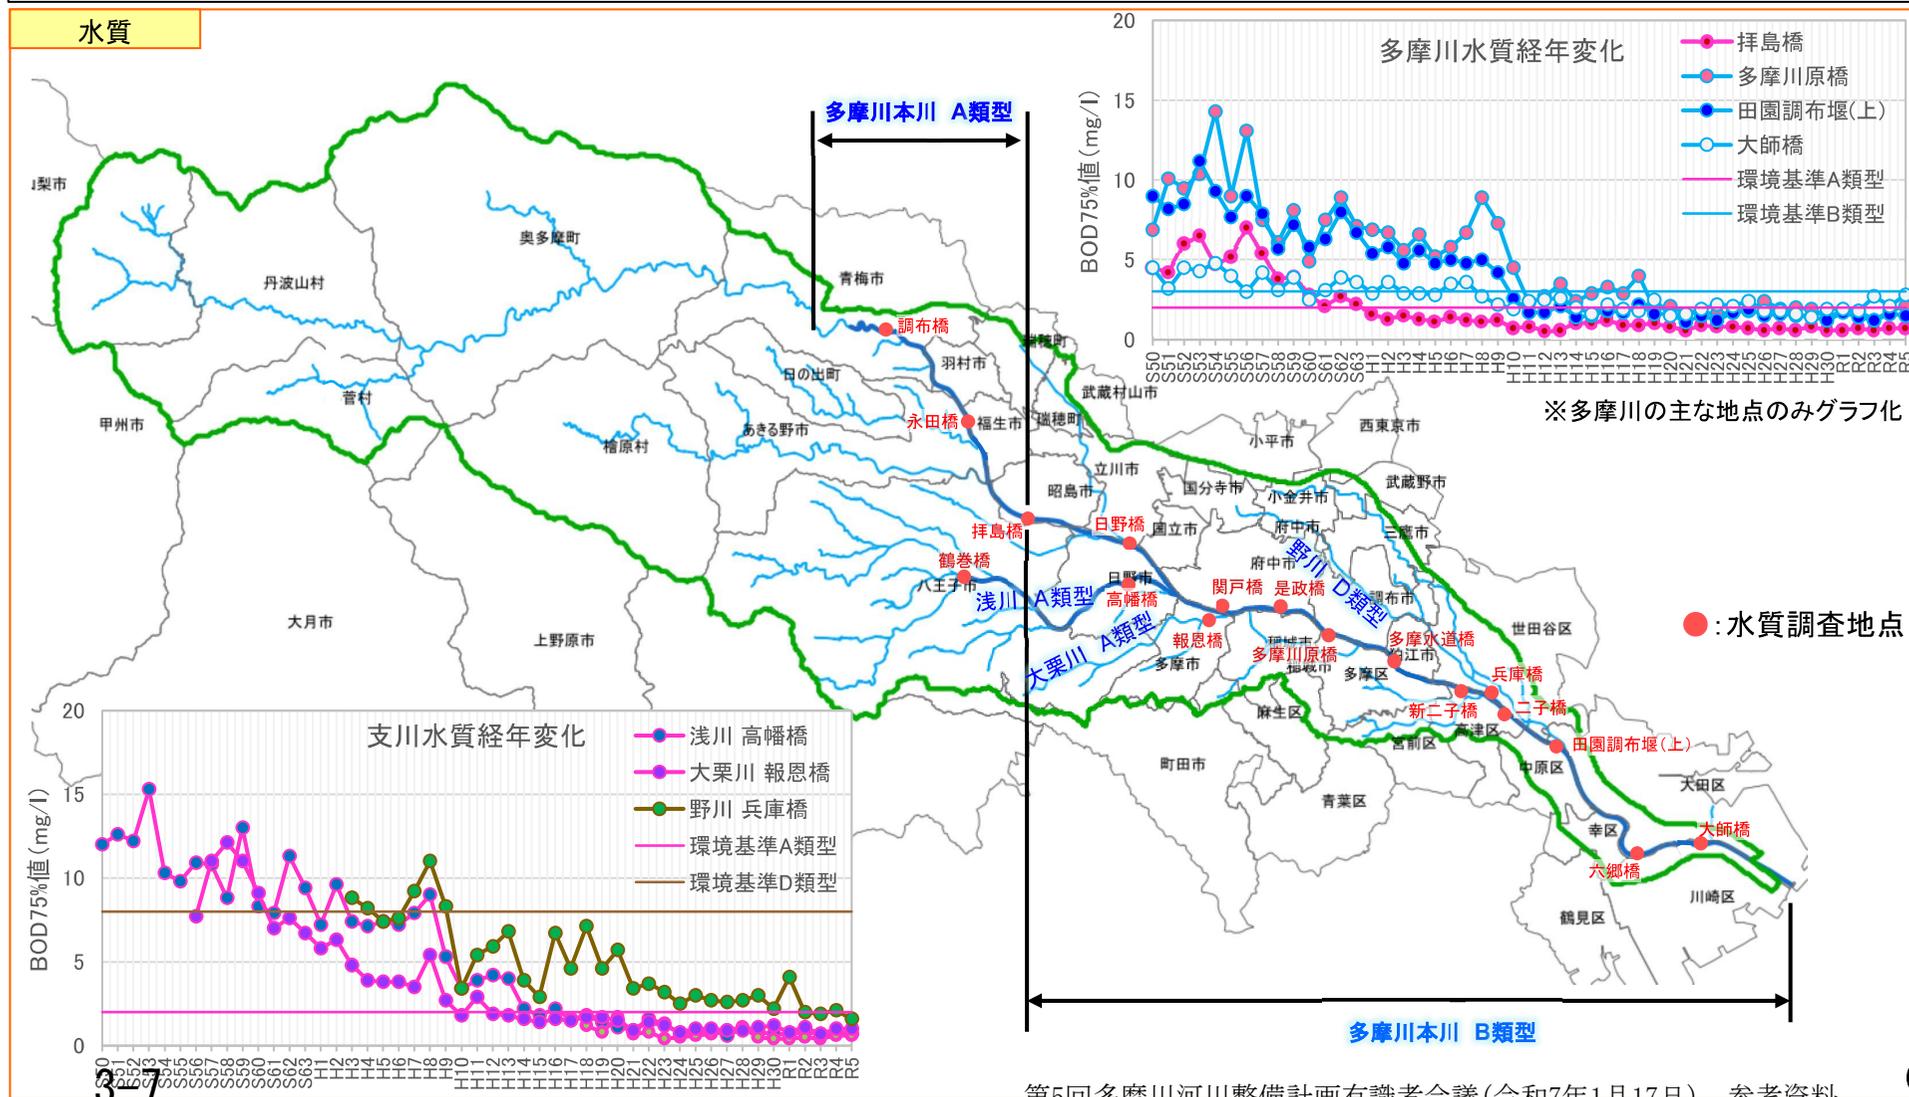
- 多摩川及び支川の水質は、かつては劣悪でBOD75%値が10mg/lを超えており、流域の工場立地や宅地化の進展に伴う都市排水の増加が問題となっていたが、その後徐々に改善された。
- 近年の多摩川及び支川の水質は、環境基準を満足している。
- 河川の利用状況や沿川地域の水利用状況など現状の環境を考慮し、モニタリングを継続的に実施し、関係機関や地域住民との連携を図りながら良好な水質の保全を図る。

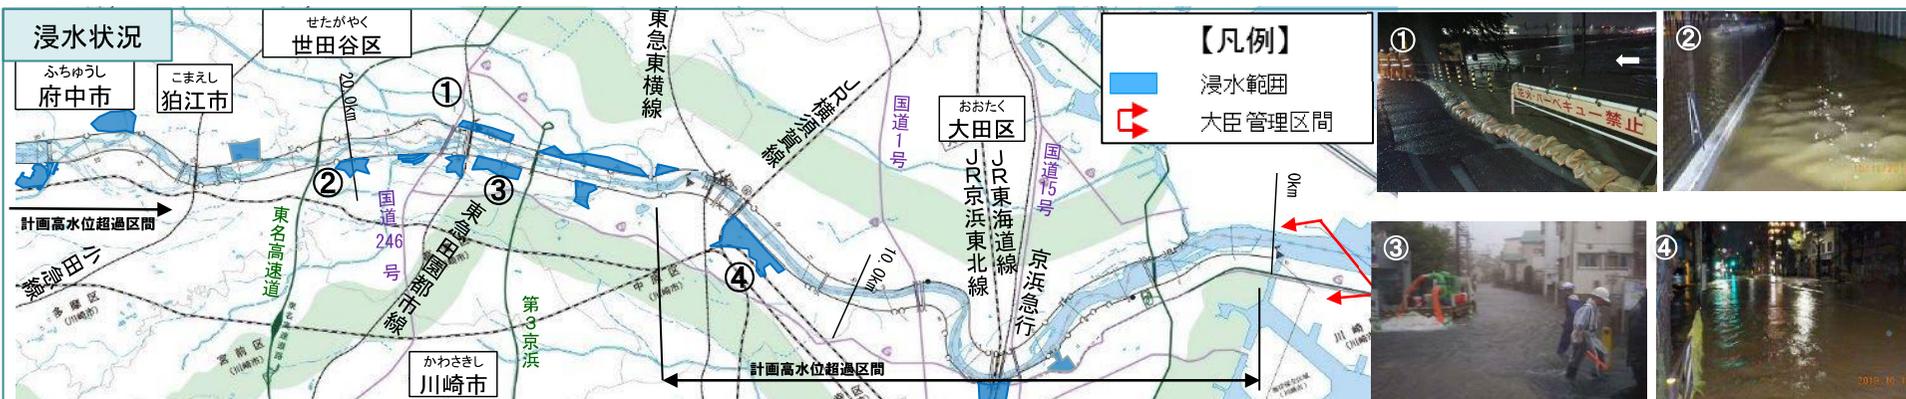
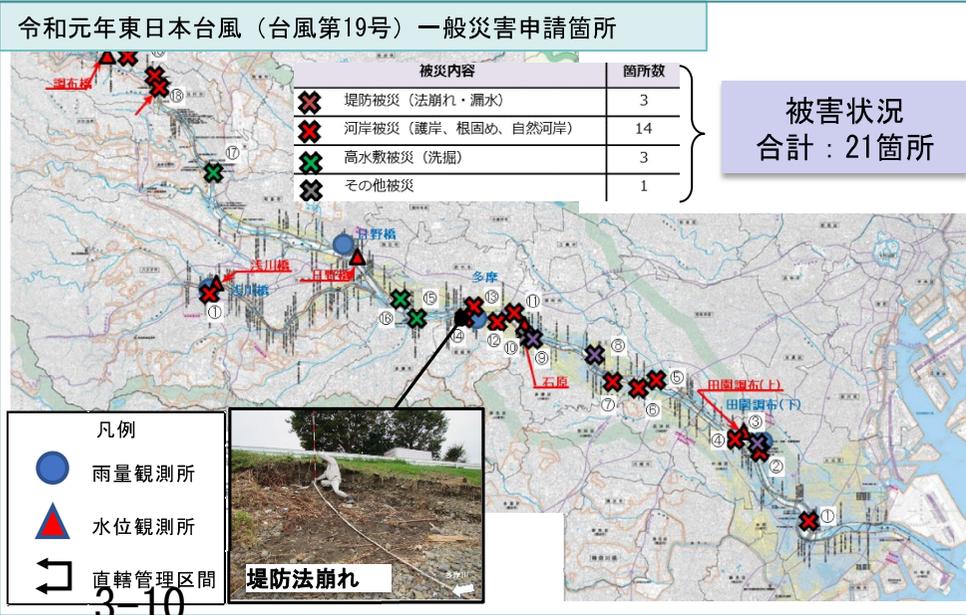
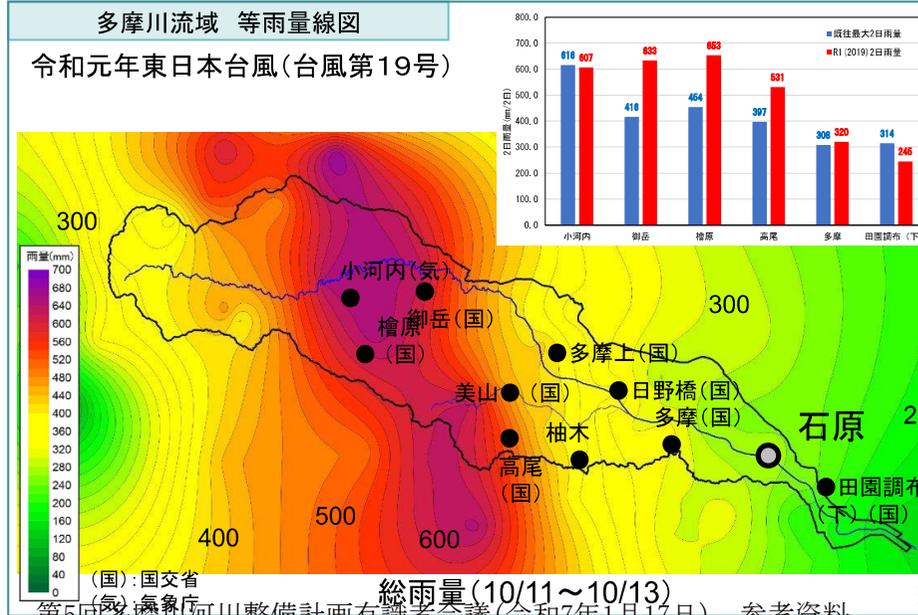
- 令和元年東日本台風（台風19号）では多摩川流域全域にわたり雨が激しく降り、特に上流部では総雨量が600mm以上の非常に強い雨域が集中し、檜原雨量観測所、御岳雨量観測所等においては、観測を開始してから過去最高の雨量を観測した。
- 多摩川では、令和元年東日本台風（台風第19号）による出水で河川水位が上昇し、東京都世田谷区玉川で溢水による浸水被害が発生した。
- 溢水により面積約0.7ha、家屋約40戸の浸水被害となったほか、各地で内水等による浸水被害が発生した。
- 多摩川・浅川では21箇所（一般災害申請箇所）において堤防や河岸等の被災が発生し、主に低水護岸崩落や高水敷洗掘といった被災のほか、堤防法崩れや漏水といった被災も発生した。

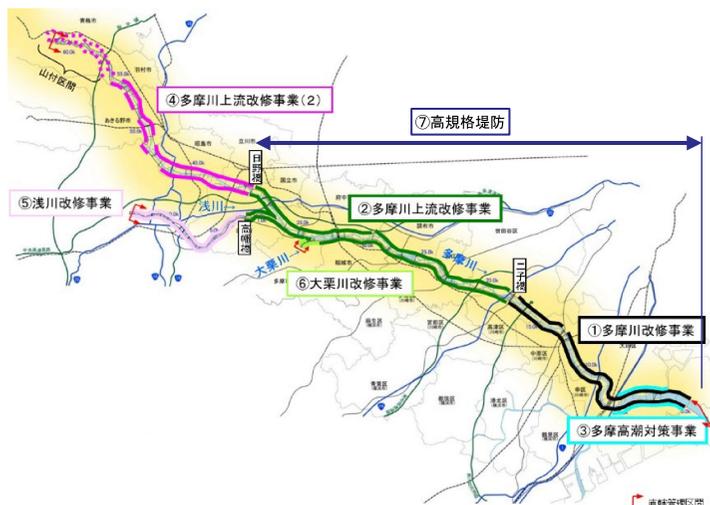
改修の変遷

- 大正7年から多摩川改修事業に着手し、下流から上流へと事業を進めてきた。
- 多摩川は古くから多くの水利用を支えている。水利用にあたり取水堰が設置されているが、設置年が古く、流下阻害となる堰が現存している。このため平成11年から流下阻害対策として堰の改築を実施している。
- 昭和49年の堤防決壊にも見られるように多摩川は多くの河岸侵食が発生しており、堤防の安全性を確保するため水衝部対策を実施している。

事業名	区域	工期	工事内容
①多摩川改修事業	河口～二子橋	大正7年～	築堤、掘削、浚渫、護岸
②多摩川上流改修事業	二子橋～日野橋 浅川 (多摩川合流点～高幡橋)	昭和7年～	旧堤補強、築堤護岸、 水制工
③多摩高潮対策事業	河口～六郷橋	昭和41年～	高潮堤防、暫定盛土
④多摩川上流改修事業(2)	日野橋～61.8k	昭和44年～	無堤部築堤護岸 床固、旧堤補強
⑤浅川改修事業	高幡橋～南浅川合流点	昭和44年～	旧堤補強、護岸
⑥大栗川改修事業	多摩川合流点～1.1k	昭和47年～	旧堤補強、掘削護岸
⑦高規格堤防	河口～日野橋	平成元年～	高規格堤防

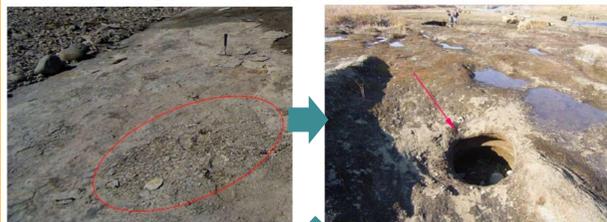
- 土丹層は含水・乾燥を繰り返すことで風化する「スレーキング」と、洪水時の土砂掃流による「侵食」の2つの作用を受け、やがて岩塊化し、ブロックとして移動する。

風化による表面の剥離

ポットホール形成

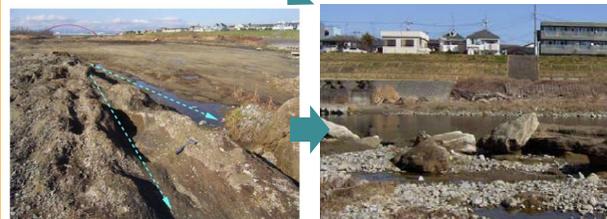
縦断方向に溝状侵食を形成

岩塊化とブロックの移動

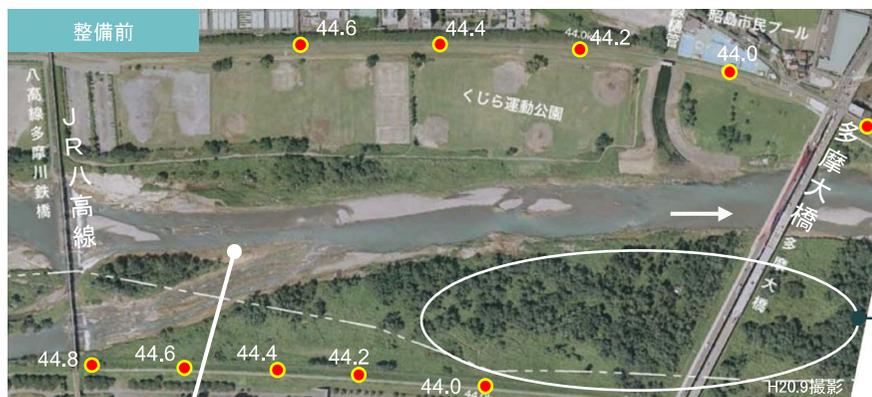
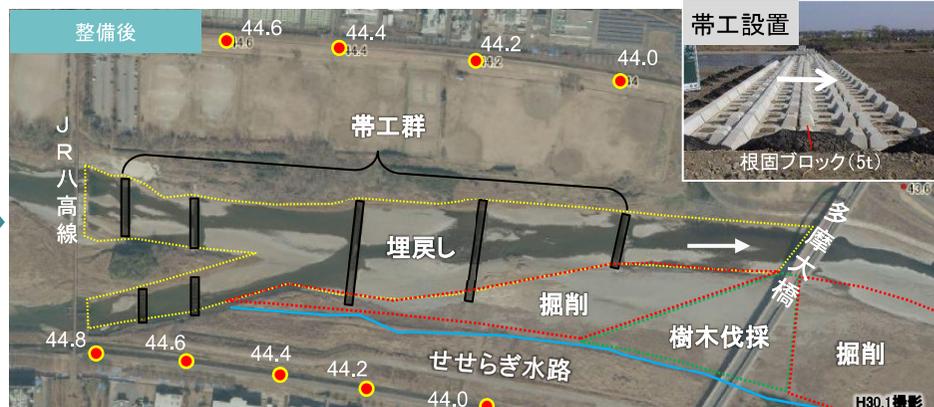
二極化対策(治水と環境の調和した川づくり)

- 多摩川中上流部の「多摩大橋地区」では土丹層が露出し、滞筋の河床低下が進行すると共に、高水敷が樹林化し、河道の二極化が不可逆的に進行していた。
- 礫による埋戻しや帯工群の設置により、幅広く浅い流れを復原し、樹木伐採(オギ根茎土の敷設)、せせらぎ水路掘削による湿潤環境の回復を実施することにより河原の植生の回復を図り、「治水と環境が調和した川づくりを実施。
- 対策箇所においては、礫河原が再生され、令和元年東日本台風(台風第19号)による増水を受けても、大きな河床変化は生じていない。

治水・環境の共通課題である
滞筋の固定化と深掘れを解消し、
「治水と環境が調和」した川づくりを実施

土丹層が露出し、河床低下が進行。

ハリエンジュ等の外来樹木群に覆われ、川らしい植生が減少。

大きな河床変化は生じなかった

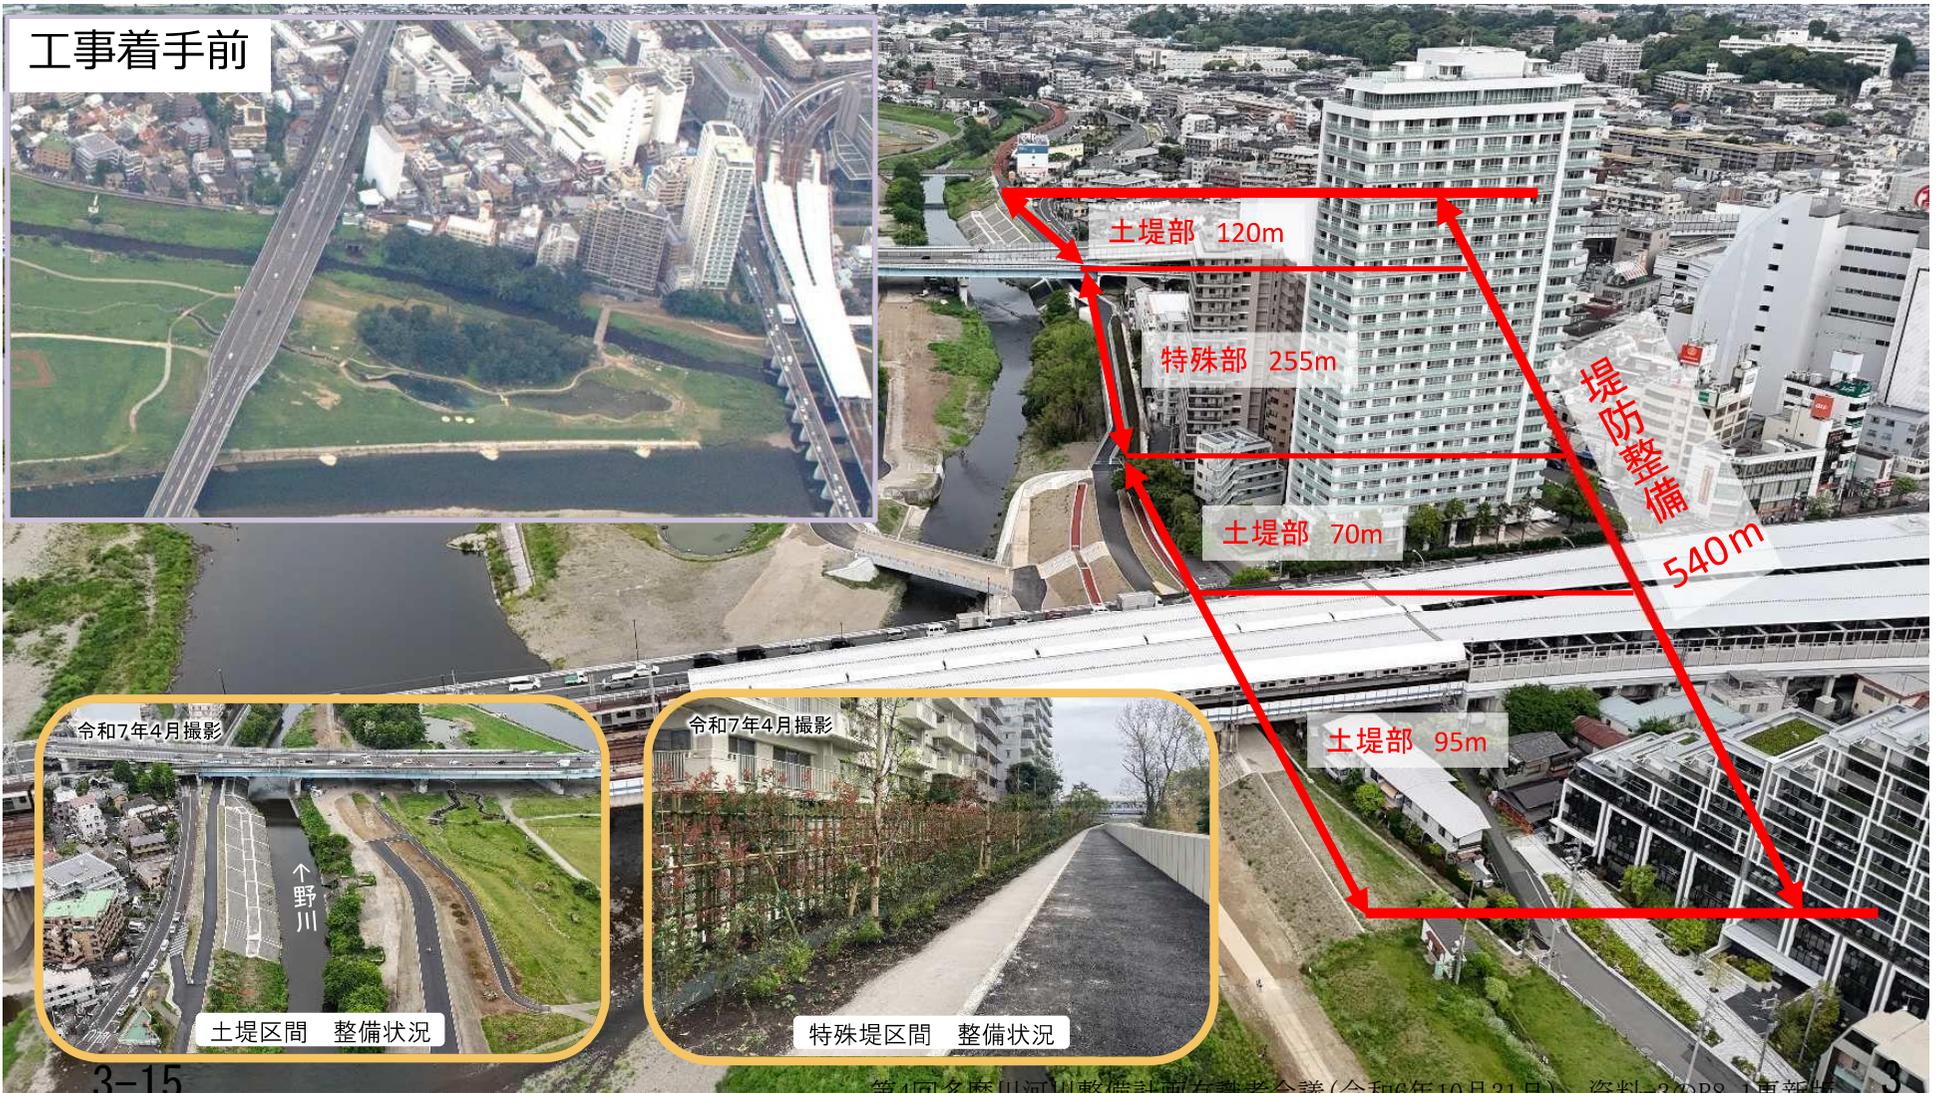
多摩川緊急治水対策プロジェクト＜堤防整備（世田谷区玉川地区）＞

- 世田谷区玉川地区では、無堤防区間から溢水を防止する対策として約540m区間の堤防整備を行いました。
- これにより、令和元年東日本台風と同等規模の洪水が起こった場合でも洪水を安全に流下させ、多摩川からの氾濫による浸水被害を防止します。

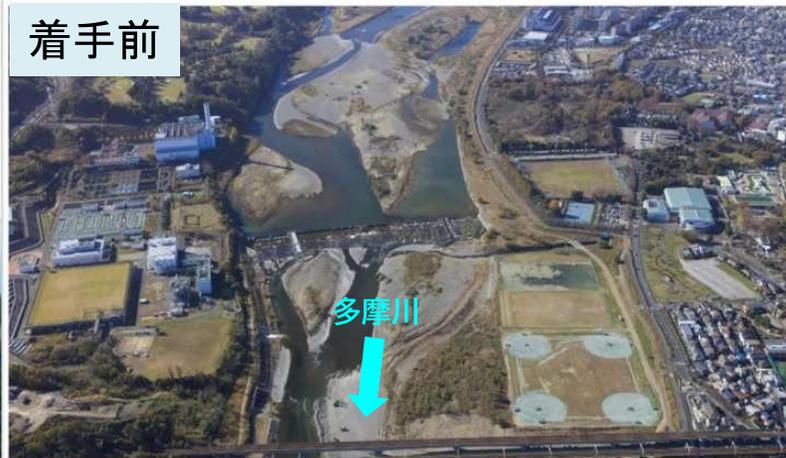
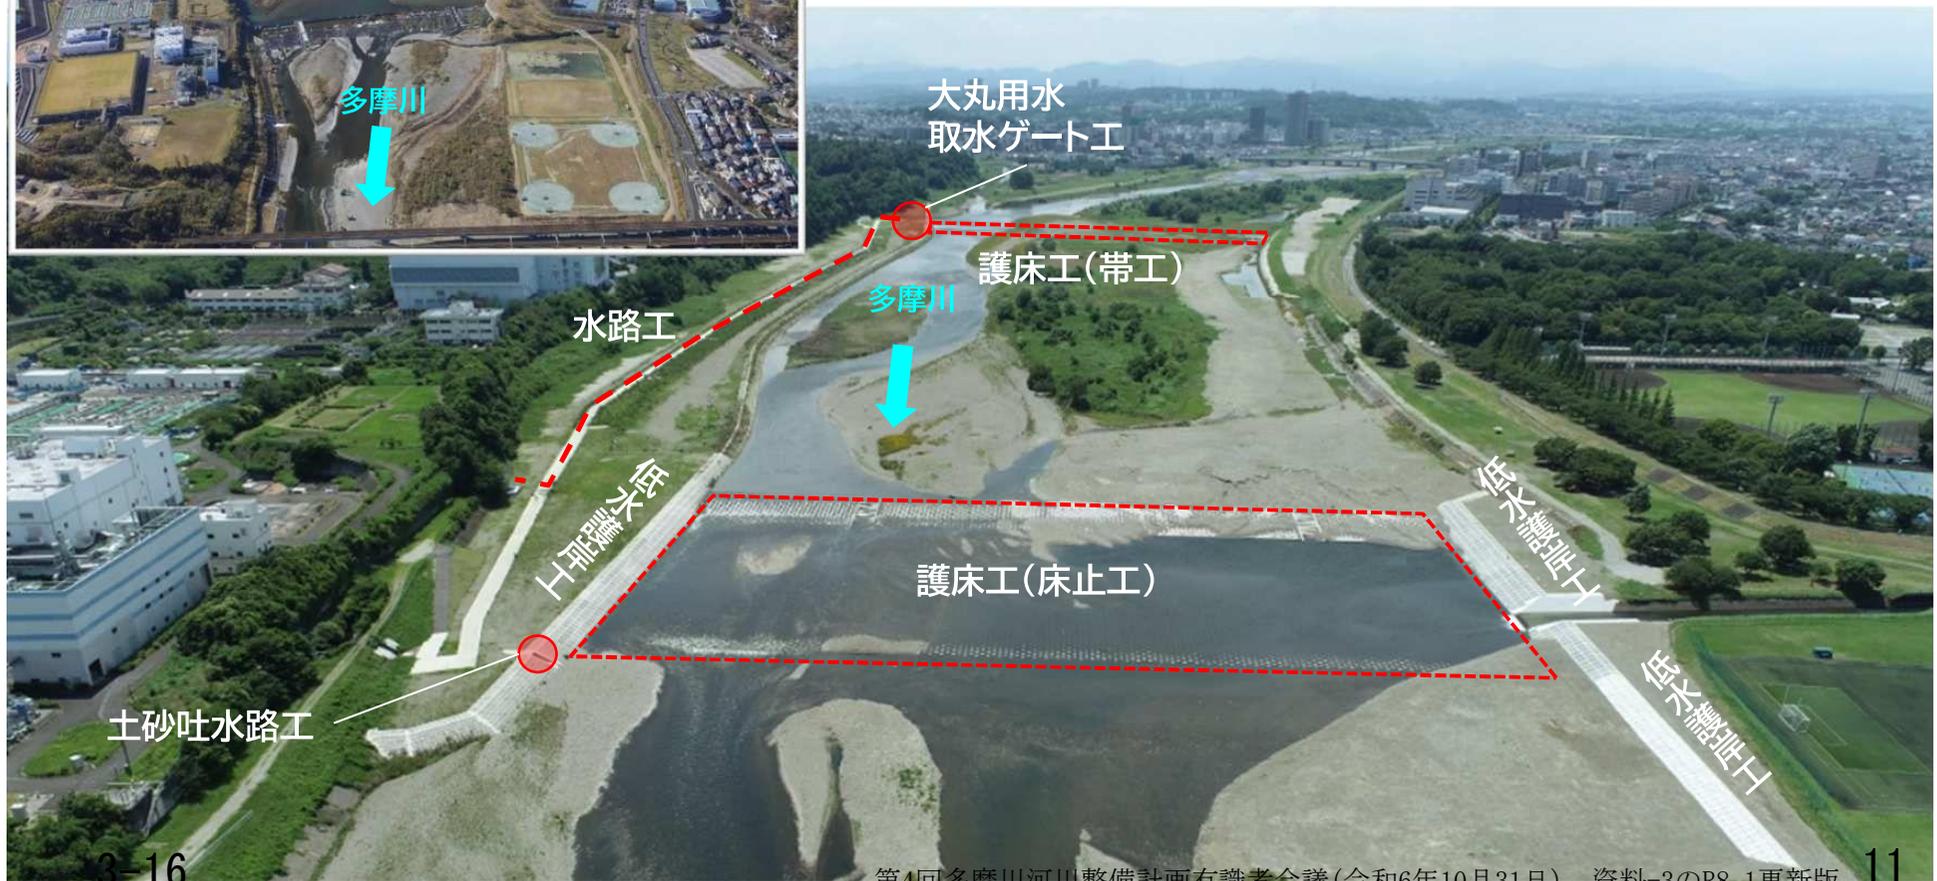
多摩川緊急治水対策プロジェクト <大丸用水堰改築>

- 大丸用水堰の改築は、現在の堰を撤去して床止め、帯工を設置し、堰上流に堆積した土砂の掘削を行います。
- これにより、令和元年東日本台風と同規模の洪水に対して、堰付近で約1.5メートルの水位低下を見込んでいます。
- また、取水施設や堤外水路を整備し、既設樋管と接続することで、取水を確保します。

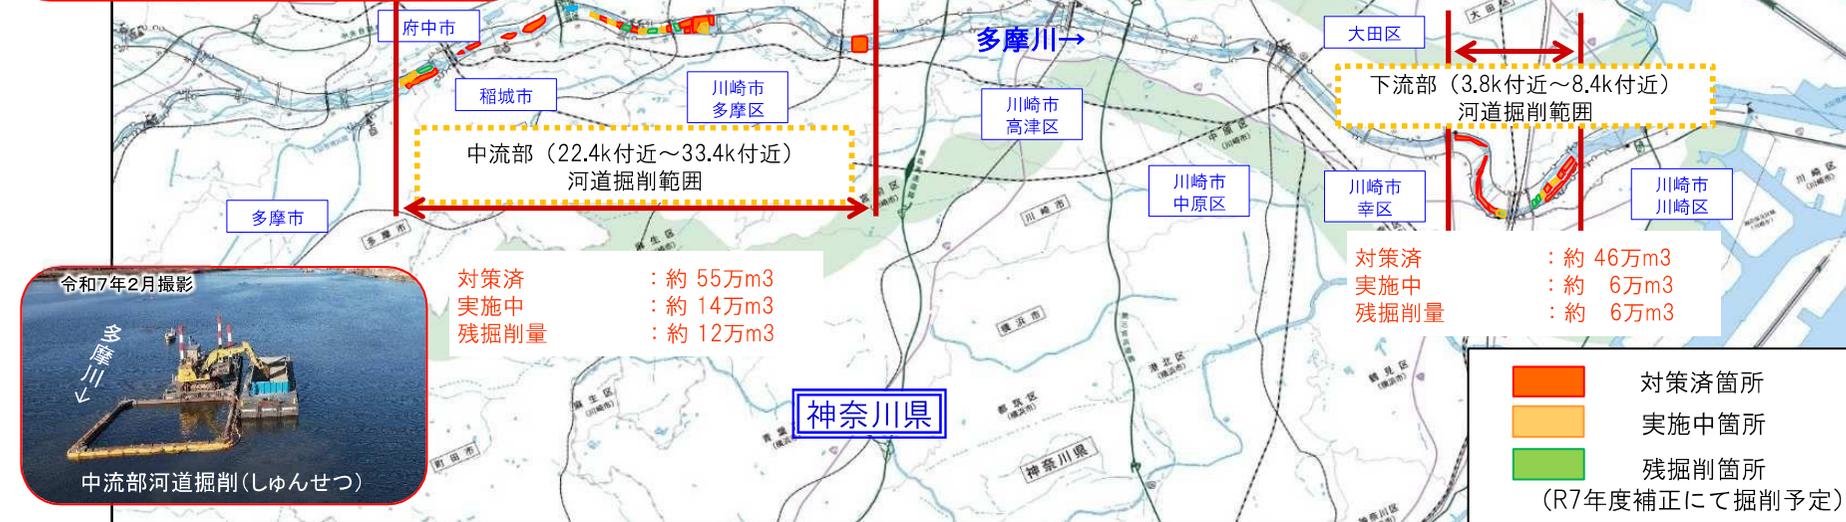
多摩川緊急治水対策プロジェクト<河道掘削>

河道掘削進捗率※

※掘削計画量(約139万m³)に対して、現況状況を踏まえて掘削箇所・形状を見直した上で、掘削・洗堀により確保されたボリュームを比率として算出したもの

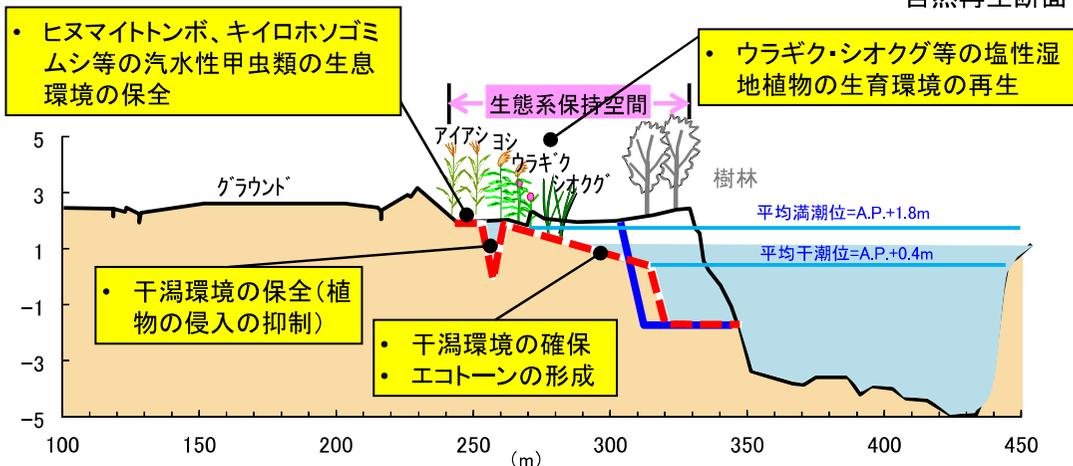
干潟・塩性湿地群落等の再生イメージ(セグメント3)

- 環境上好ましい掘削形状等を検討し、現況の干潟環境を極力保全するとともに、多様な干潟環境を創出する。
- 水際は、干満で水位が変化する区間(潮間帯)を広くすることで、干潟や塩性湿地植物の生育環境を確保する。
- 掘削形状の工夫として、高水敷から滞筋にかけて緩傾斜に掘削し、広いエコトーンを形成する。
- 河口域の環境上重要な、ヒヌマイトンボやキイロホソゴミムシ等の汽水性重要種の生息環境の保全を図る。
- 高水敷の一部を平均干潮位より深く掘削することで、再生した干潟環境の保全、高水敷からの植物侵入を抑制する。

- 現況河道
- 流下能力断面
- - - 自然再生断面

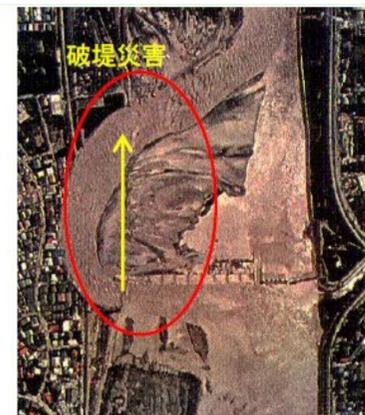
大丸用水堰の左岸袖部決壊 (S57.8洪水後)

- 多摩川ではS49.9洪水やS57.8洪水等の4,000m³/s規模の洪水で堰袖部での被災が発生している。
- 近年ではH13.9洪水やH19.9洪水にて堰の護床ブロックが流出する被災が発生している。
- 今後の堰対策においては、過去被災事例を十分に考慮する必要がある。

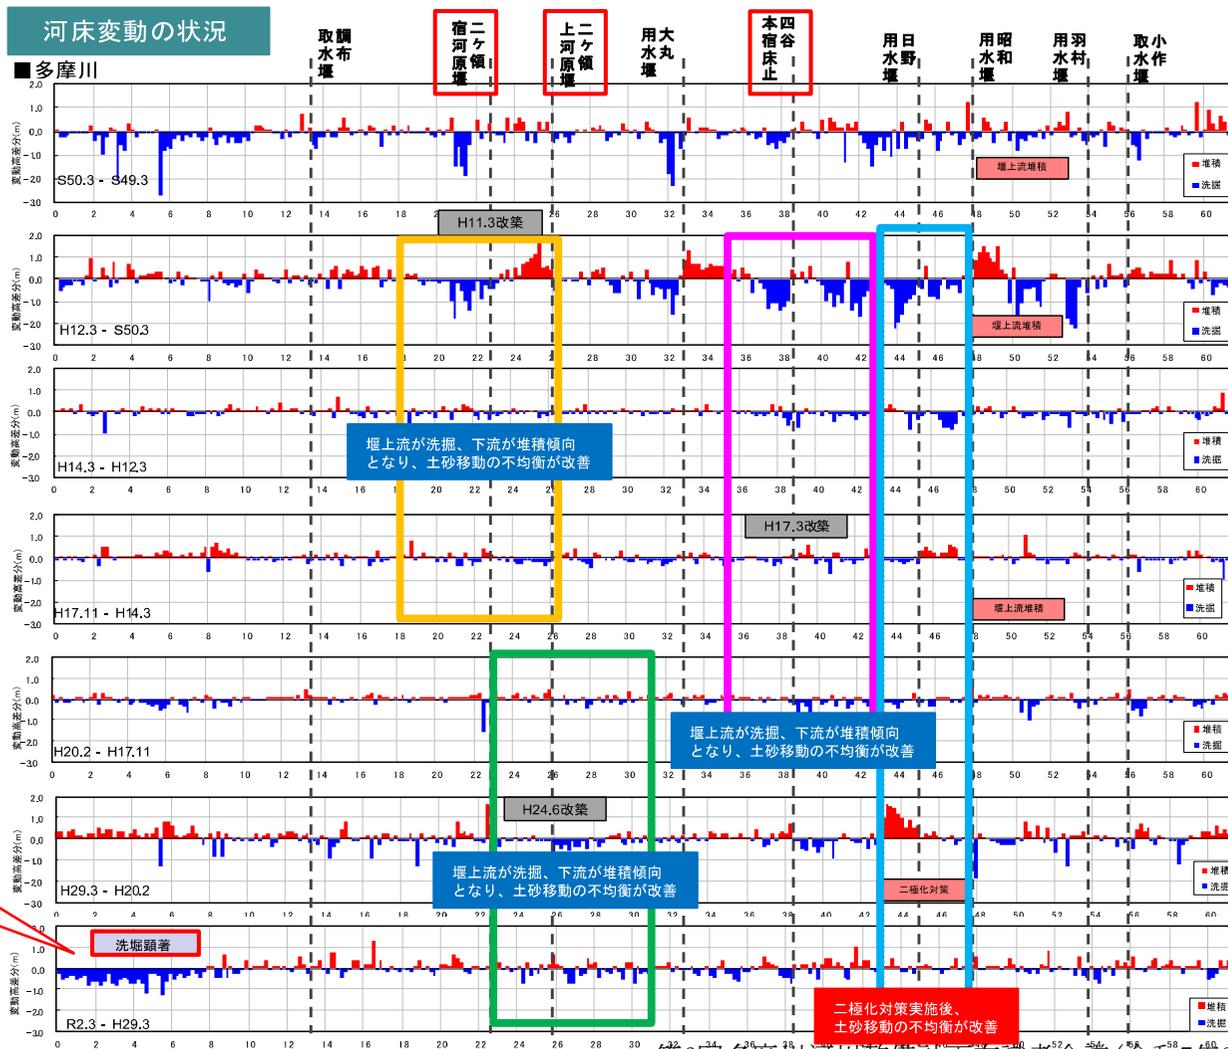
河床変動の状況

- 令和元年東日本台風による戦後最大の洪水の流下は、こうした長年にわたる取組の成果を検証するものとなった。土砂変動量については全川の洗掘傾向であるものの、下流部の堰改築や中上流部の二極化対策の実施箇所では土砂移動の著しい不均衡はみられなかったことは、洪水流量に応じて低水路幅を変化させて洪水流を安全に流下させることができる動的に安定した河道形状に変化してきている。
- 今後も、河道の整備と維持管理を進めるため、「水」と「土砂」のつながりに着目した河道の変化を適切に把握する。

令和元年東日本台風後、全川の洗掘傾向であるものの、下流部の堰改築や中上流部の二極化対策の実施箇所では土砂移動の著しい不均衡はみられなかった。

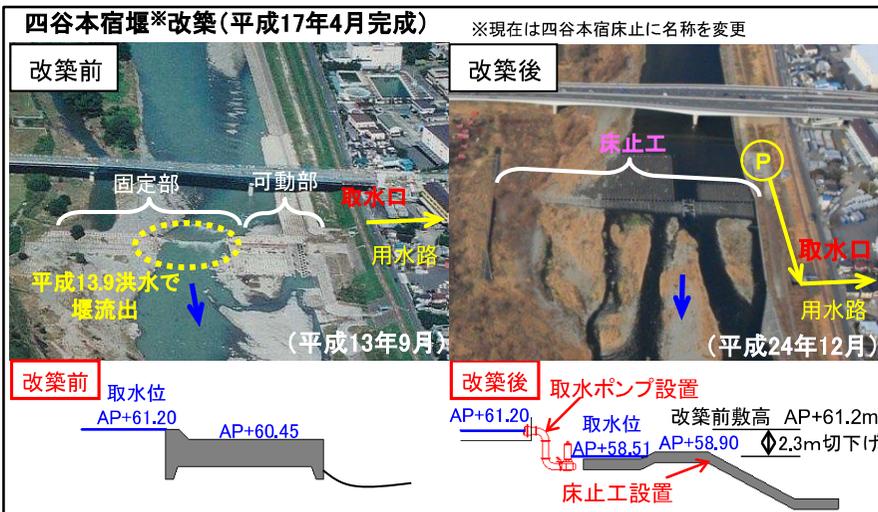
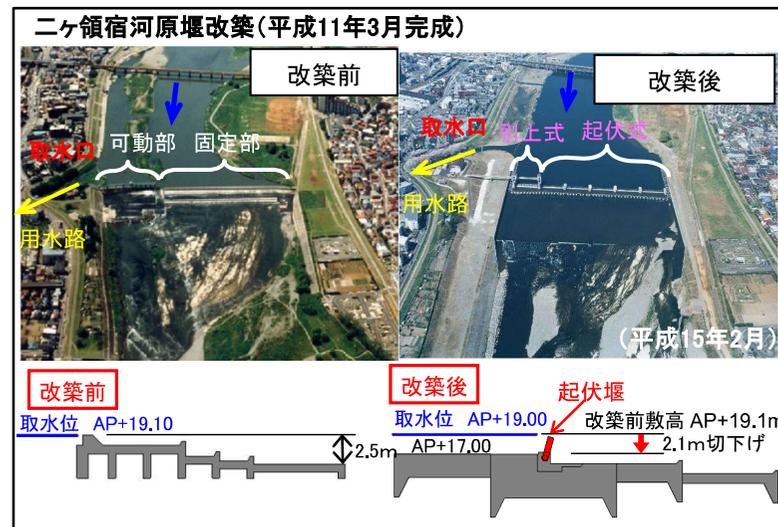
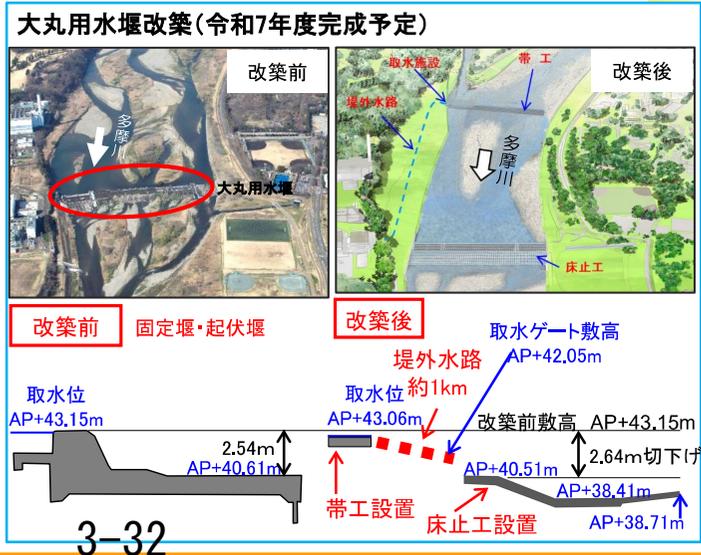
堰対策

- 流下阻害となっている堰について、下流の堰から対策を実施。二ヶ領宿河原堰（H11完成）、二ヶ領上河原堰（H24完成）及び洪水により被災した四谷本宿堰（H17完成）の対策を実施してきた。現在は、大丸用水堰の改築工事中（R7完成予定）。
- 堰による流れの阻害によって河床にたまった土砂を掘削するとともに、計画高水流量の見直しによって新たに抜本的な対策が必要となる施設がないか検討を行う。

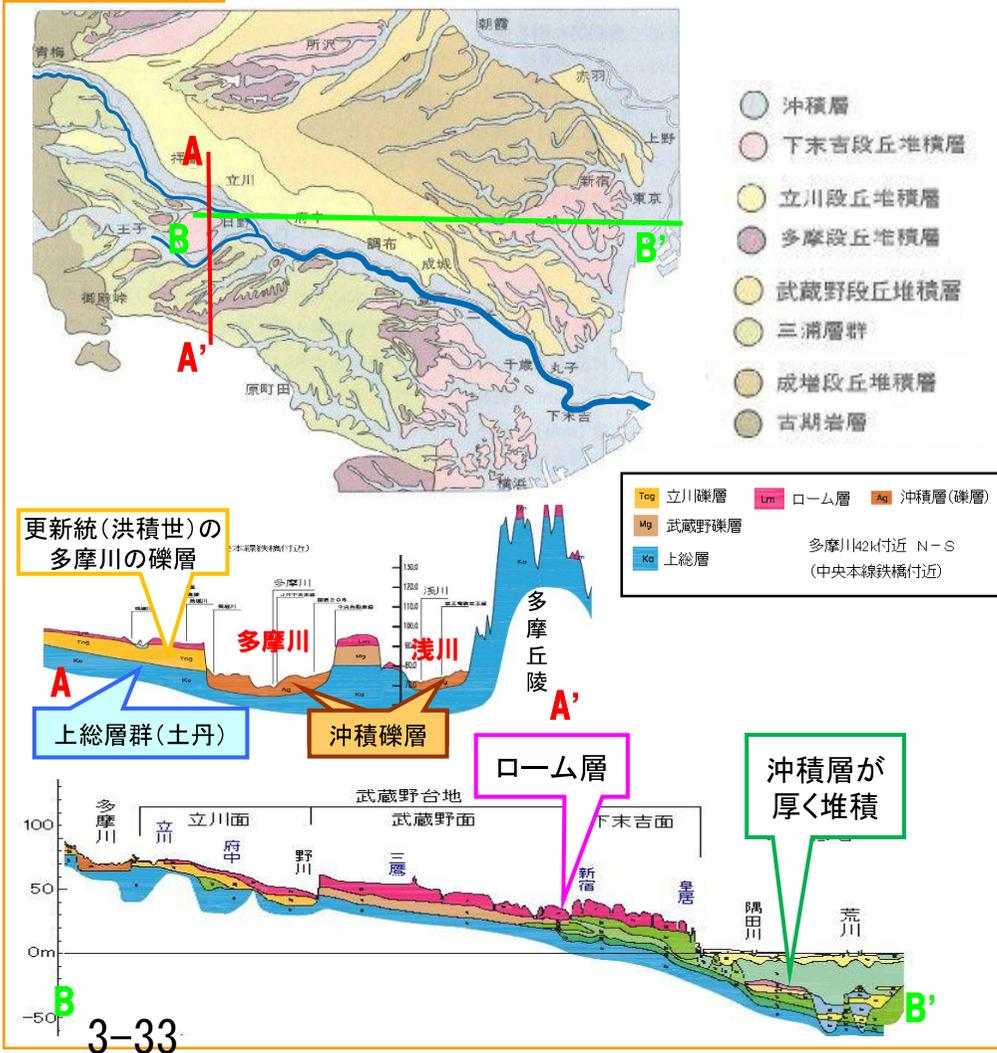
地形・地質特性

- 多摩川、浅川の河床は上総層群の上に更新統(洪積世)の礫層が堆積し、その後多摩川が上総層群(土丹)まで侵食、その上に沖積礫層が堆積している。
- 土丹が露出している箇所は滯筋の河床低下が進行することにより、高水敷と河道の二極化や、局所洗堀による構造物等の安全性が低下している。

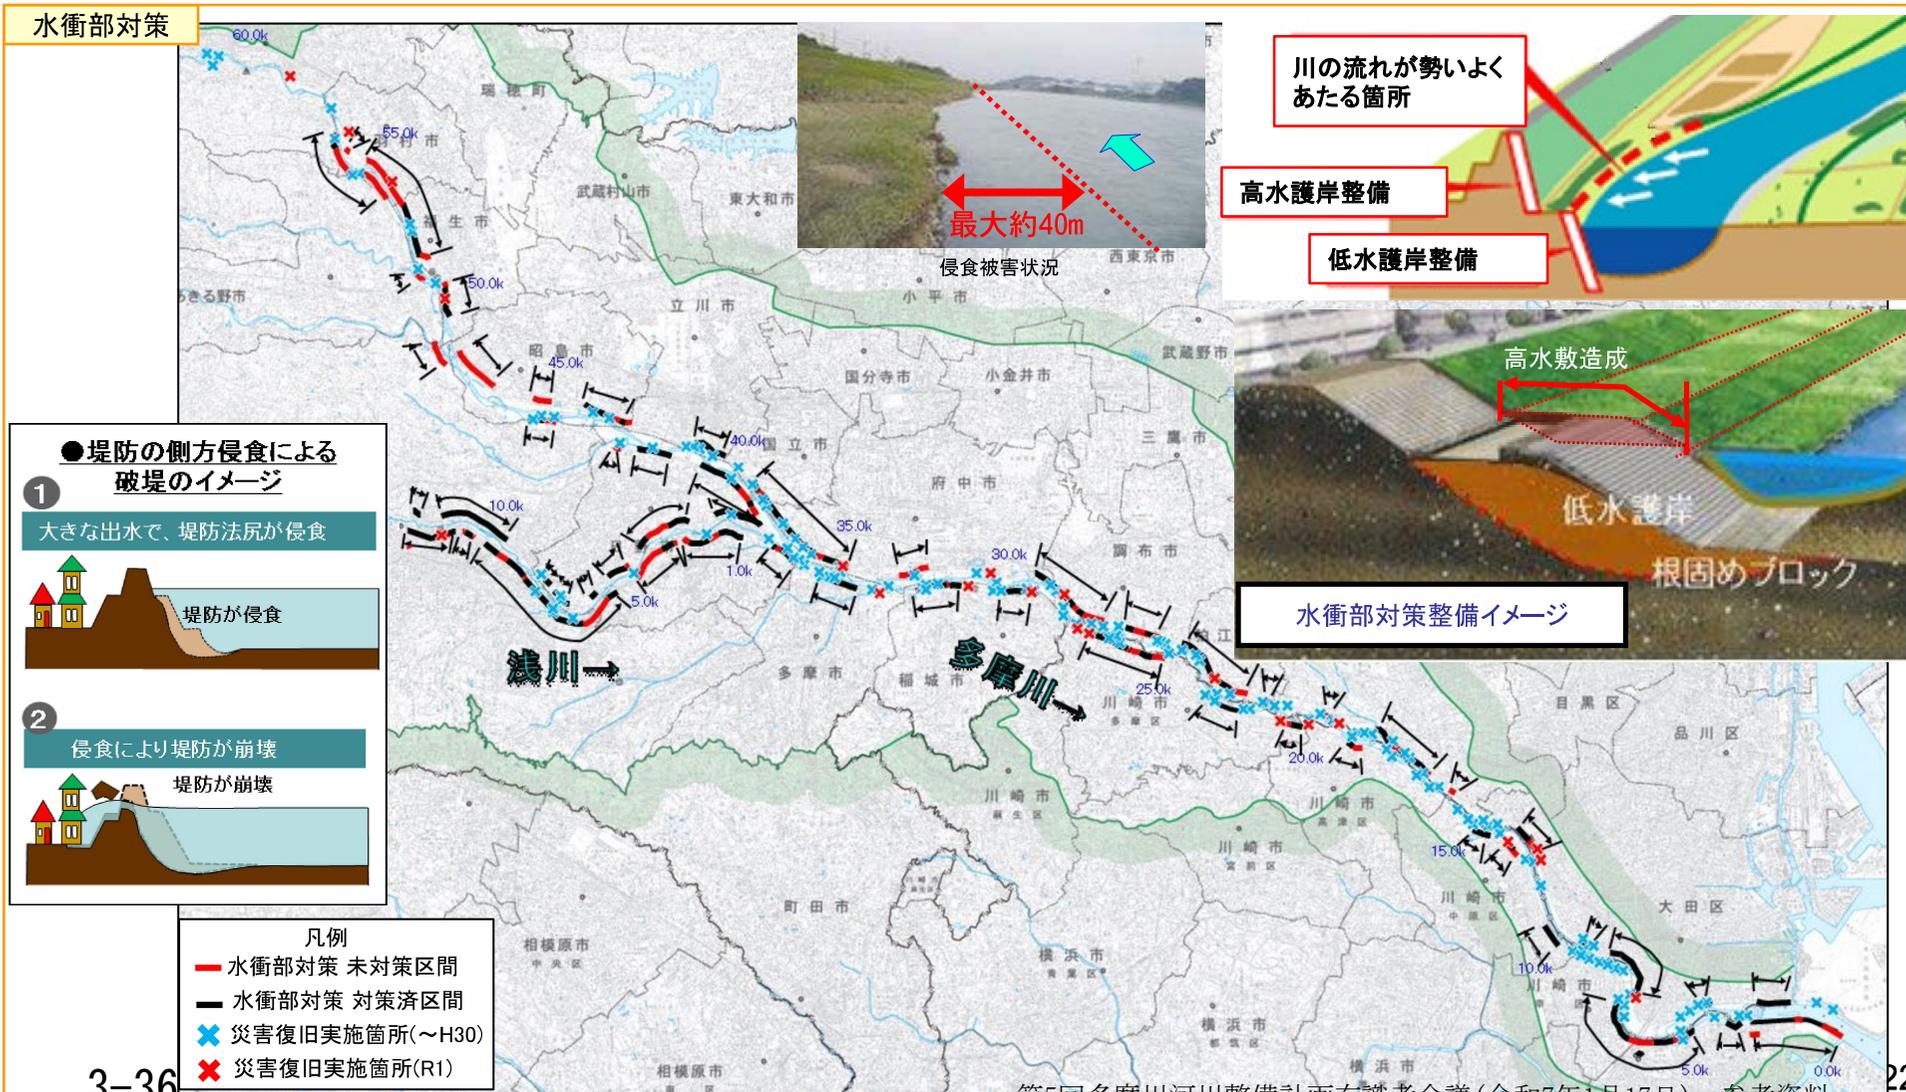
水衝部対策

- 多摩川は、首都圏を流れ東京湾にそそぐ一級河川の中では勾配が比較的急な河川であり、出水時の流速が大きく、河岸の侵食が生じる可能性がある。
- 侵食による破堤を防ぐため水衝部対策を実施してきたが、令和元年東日本台風においても低水護岸の崩落や高水敷の洗堀等の被災が生じている。

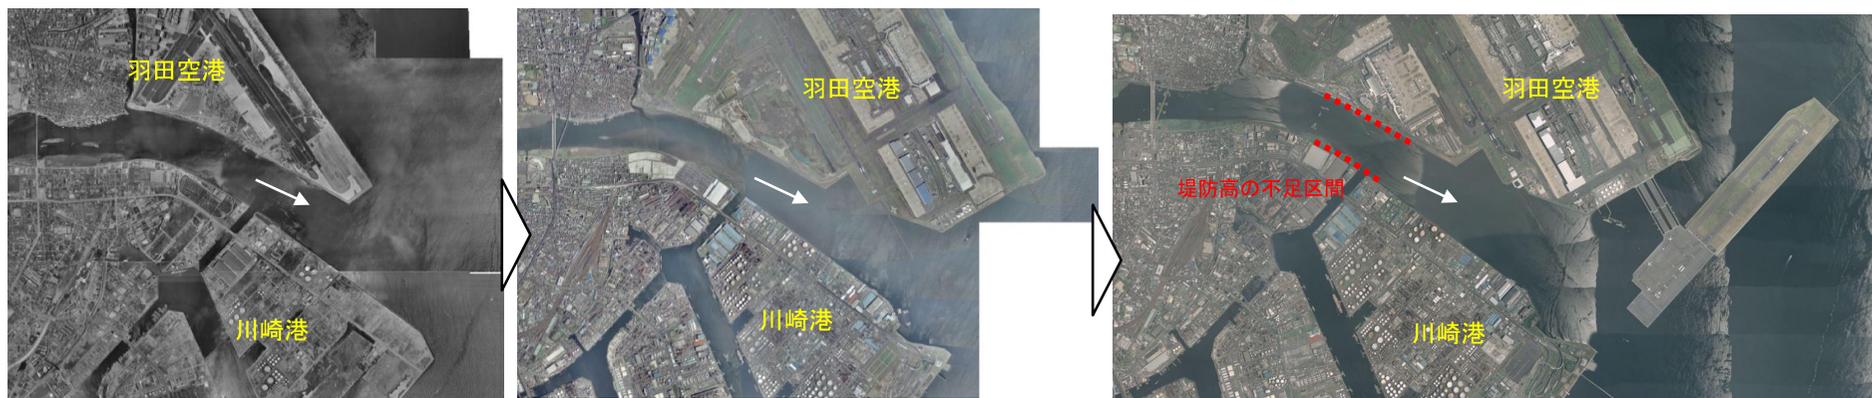
河口部の状況

- 多摩川の河口部は、左岸側に羽田空港、右岸側に川崎港が位置しており、長きにわたり埋め立てや棧橋方式による拡張工事が行われてきた。
- 気候変動を考慮した計画高潮位を検討した結果、多摩川の計画高潮位はA.P.+4.5mとなり、既往計画よりも0.7m高い潮位となった。これをもとに河道内の波の打ち上げ高を算定し、堤防高と比較すると堤防高の低い区間が確認された。
