多摩川水系河川整備計画【大臣管理区間編】(令和8年2月変更)参考資料集 目次

多摩川水系の現状と課題について

国土交通省 関東地方整備局

第5回多摩川河川整備計画有識者会議(令和7年1月17日) 参考資料

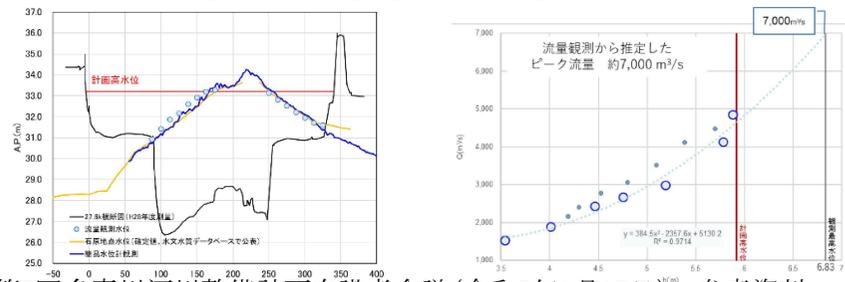
流量状況

ピーク付近の流量観測が困難であったことからピーク水位から最大流量を検討

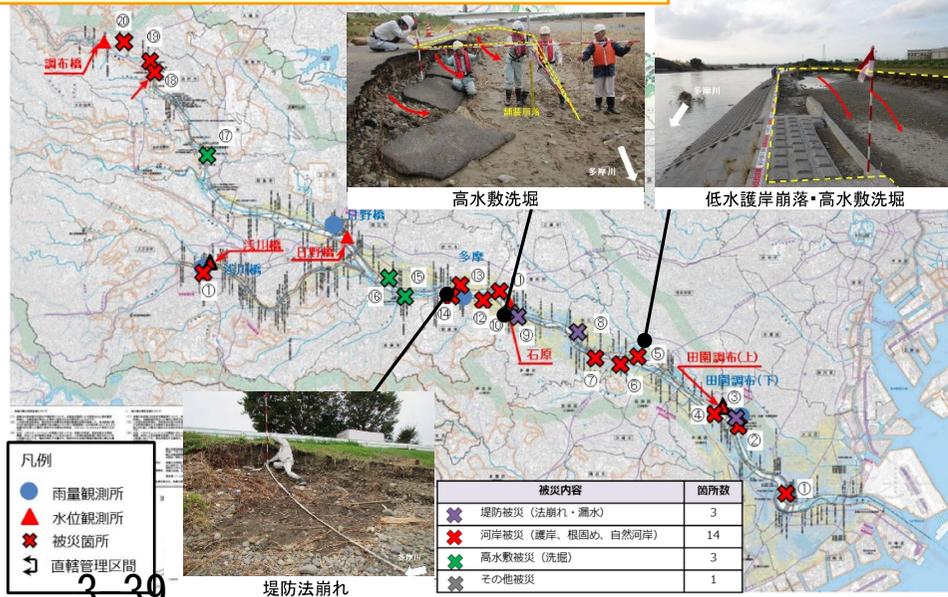
令和元年東日本台風(台風第19号)一般災害申請箇所

- 多摩川では、令和元年東日本台風(台風第19号)による出水で河川水位が上昇し、東京都世田谷区玉川で溢水による浸水被害が発生した。
- 溢水により面積約 0.7ha、家屋約40戸の浸水被害となったほか、各地で内水等による浸水被害が発生した。
- 多摩川・浅川では21箇所(一般災害申請箇所)において堤防や河岸等の被災が発生した。
- 主に低水護岸崩落や高水敷洗掘といった被災のほか、橋脚の沈下や堤防法崩れや漏水といった被災も発生した。

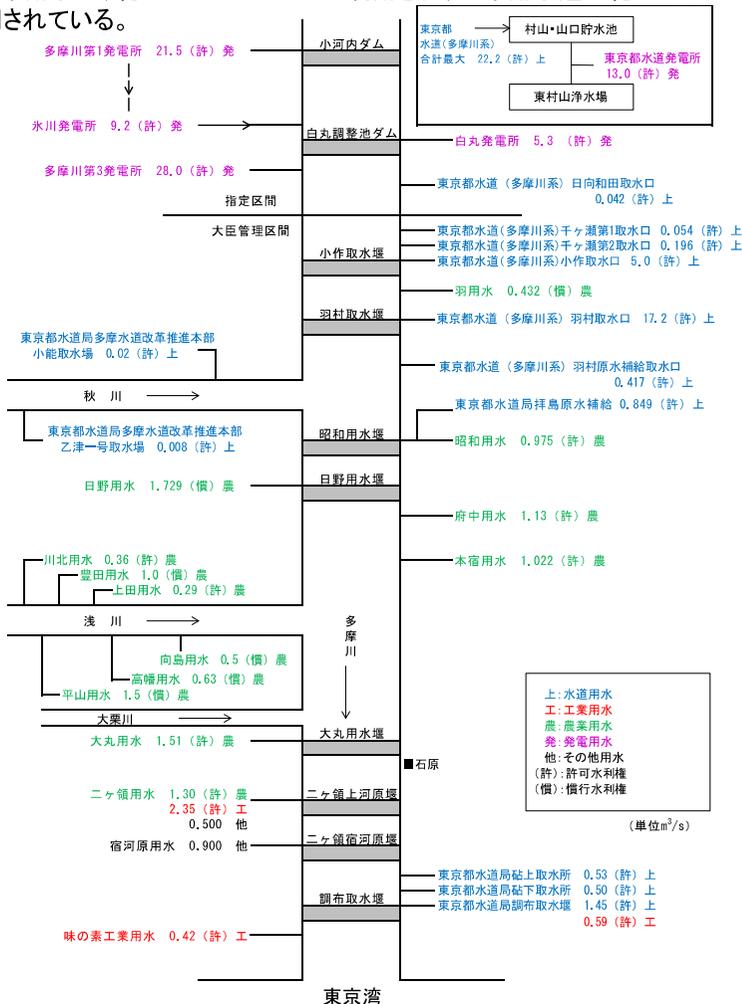
多摩川水利用模式図 (R4.9時点)

○多摩川の水利用は、発電及び上水道が主で、全水利権量約115m³/s(各水利権最大取水量の合計)のうち発電の約77m³/sと、上水道の約26m³/sで約89%を占めている。
 ○また、農業用水は、約7m³/sがかんがい利用され、工業用水道は約3m³/sが川崎市等で利用されている。

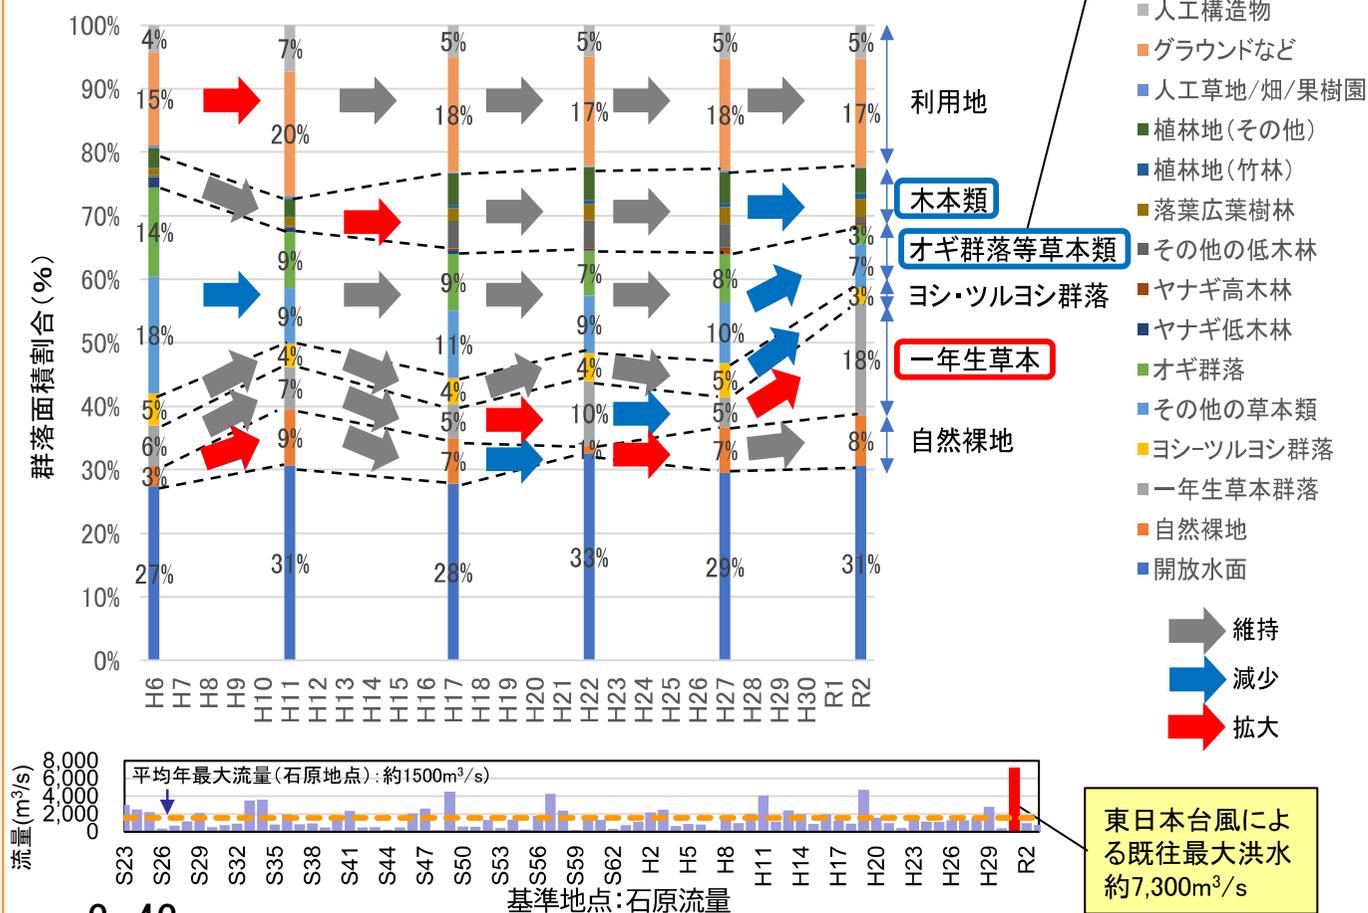
多摩川における群落面積割合の経年変化

- 多摩川では、H6年からH11年にかけて人工構造物やグラウンドが含まれる「利用地」が増加し、高茎草本群落等を含む「オギ群落等草本類」が大きく減少したが、以降は木本類の一時的な増加を除き、安定傾向にあった。
- 一方で、令和元年東日本台風(台風第19号)に伴う洪水を挟んだH27年とR2年の前後においては「木本類」や「オギ群落等草本類」の面積が減少し、代わって自然裸地や一年生草本群落の増加が見られる。
- このうち、一年生草本類には外来種オオブタクサ群落全体が全体の49%を占めており、洪水に伴う外来植物群落面積の拡大がみられる。

R1東日本台風に伴う洪水後には、木本類、オギ群落等草本類が減少し、代わって一年生草本類、自然裸地が増加

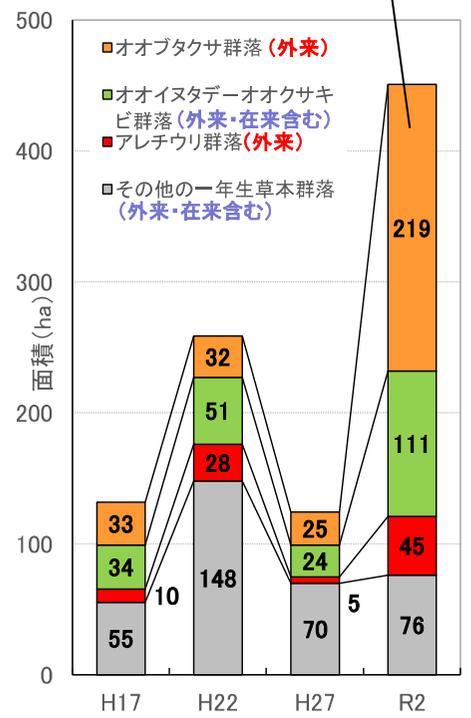
多摩川における1年生草本群落の変遷

一年生草本類の内訳は、外来種オオブタクサ群落全体が49%を占めている

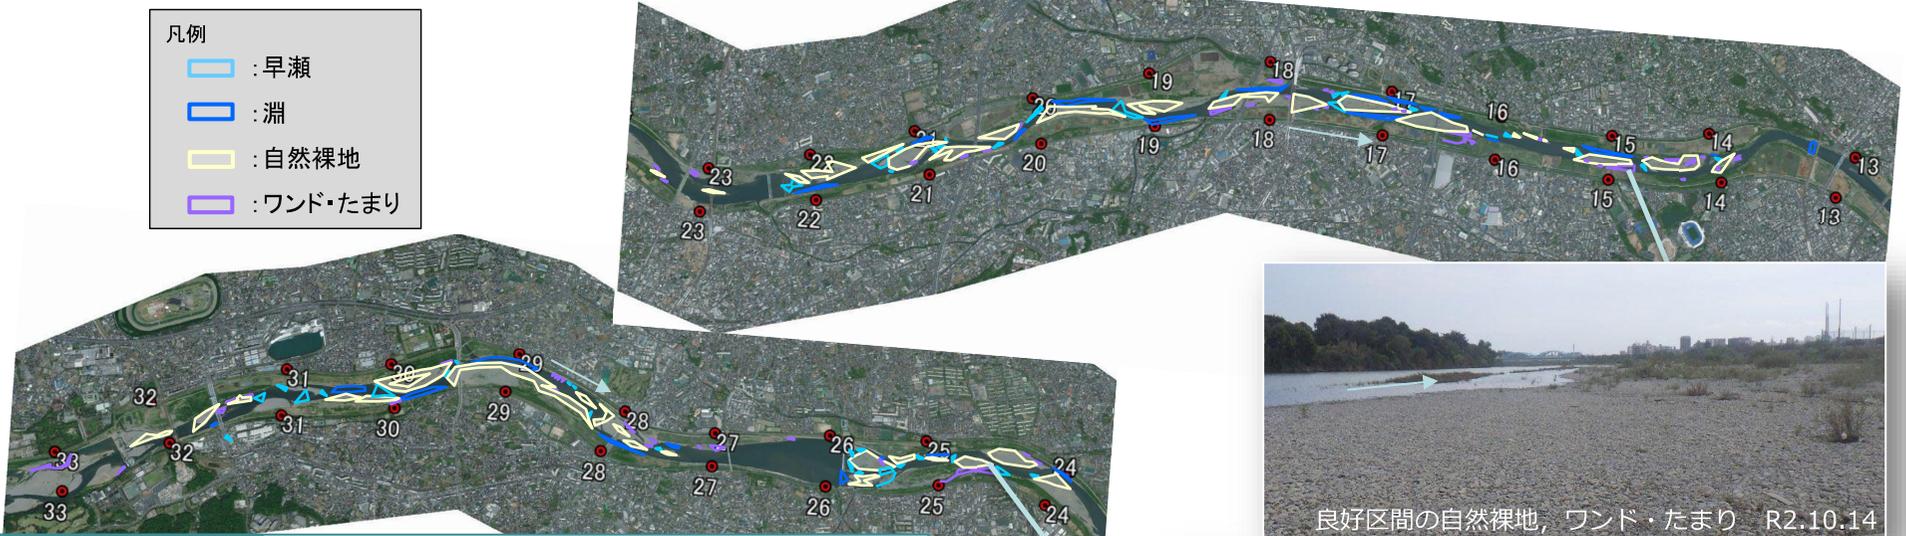
環境配慮のイメージ横断面図

- 今後、流下能力の確保に合わせた低水路拡幅等と合わせ、環境の多様性の向上を目的とした瀬・淵や自然裸地、及びワンド・たまりが河川の営力によって維持・形成される河道形状の再生・創出等を図る。
- 堰の直上区間は、直線状で切り立った水際に関し、入り組みを持たせた緩勾配の河岸とすることで、エコトーンの再生・創出により環境の多様性向上を図る。また、既存魚道とその周辺地形の順応的な管理によって水域の縦断連続性の確保を図り、魚類等の遡上・降下環境を維持・保全する。
- 河川整備に伴い瀬・淵、自然裸地、ワンド・たまり等への影響が懸念される場合は、有識者等の意見を仰ぎ環境保全措置を図る。

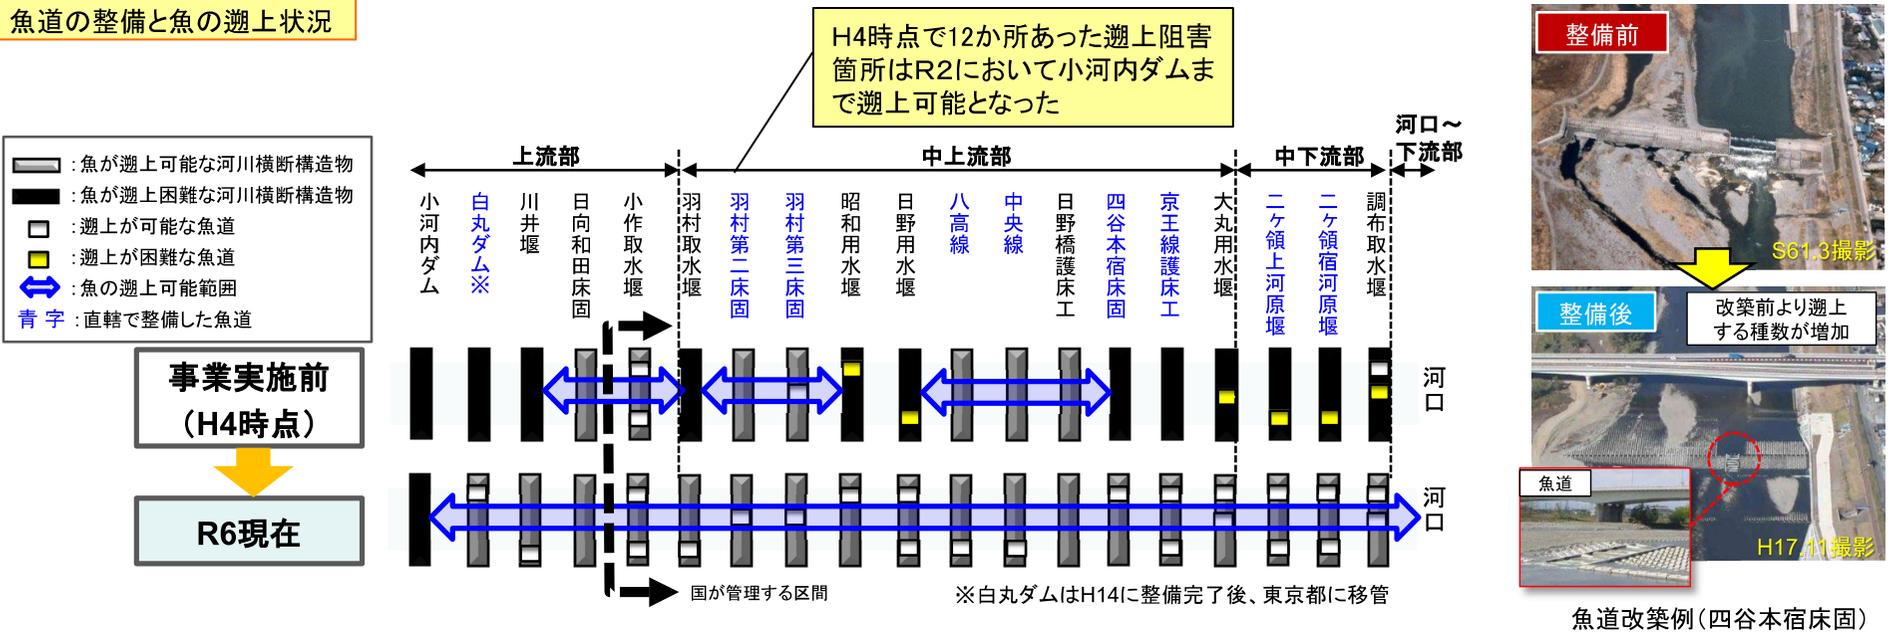
魚道の整備と魚の遡上状況

- 多摩川の河口から小河内ダムの区間には18の横断構造物が存在し、H4年では魚類等が遡上困難とされた堰・床固は12箇所が存在した。
- その後の魚道の新設・改良により、R2年には河口から小河内ダムまで魚の遡上・降下が可能になった。
- 一方で、最下流に位置する調布取水堰でのアユの遡上数は、令和元年東日本台風(台風第19号)に伴う洪水による環境変化やその後の少雨等の影響により、R2年、R3年に一時減少したが、R4年以降回復傾向にある。
- なお、R6年年度に、調布取水堰の堰板は撤去され、堰上下流の水域の連続性が改善されている。

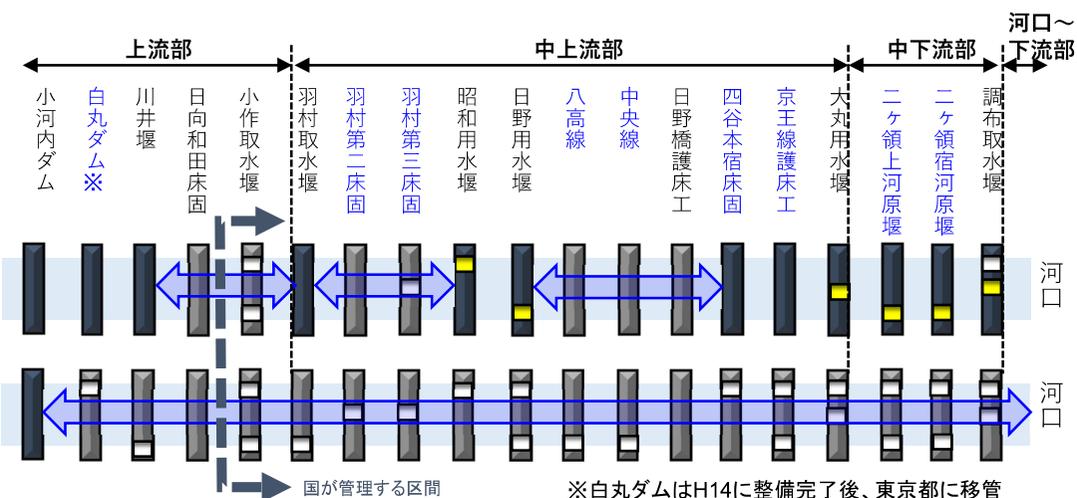
多摩川における魚道整備状況

- 多摩川については、河口から小河内ダム直下まで魚道が整備され、魚類の遡上・降下が可能になっている。
- 魚道が常に機能している状態を維持するため、毎年、各魚道機能の点検を行い、必要に応じて機能維持のための対応を行っている。
- 点検結果については、施設管理者等で構成される「魚道管理連絡会」において、現状における管理上の問題点や課題に係る情報を共有している。

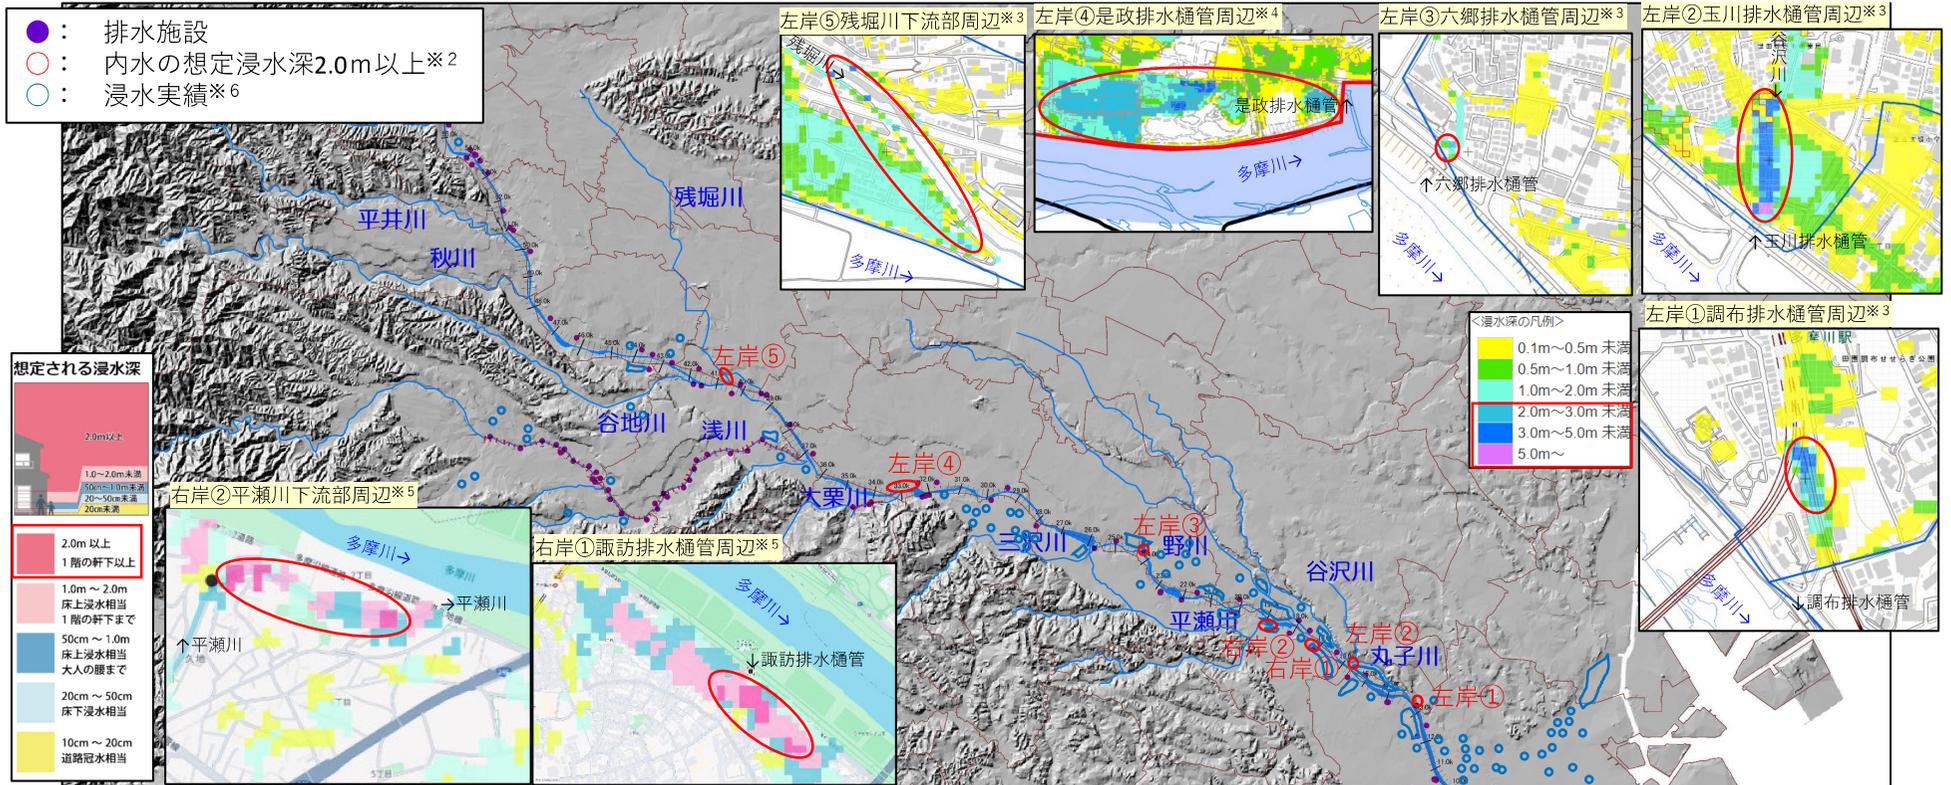
【第5回No.4-4補足】多摩川流域背後地の水害ハザード(内水想定浸水深2.0m以上)と浸水実績箇所

- 内水想定浸水深が特に高い地区については、水害リスクを考慮したまちづくり・地域づくりの促進などのソフト対策を関係機関と連携して一体的・計画的に推進していきます。
- 流域内で発生する内水氾濫については、関係自治体等と連携して対策の検討・調整を行います。
- 上流から下流まで連続的に地先毎の洪水危険度を把握・表示する「水害リスクライン」や、危機管理型水位計による氾濫開始水位までの水位観測情報により、災害の切迫感をわかりやすく伝える取組を進めます。
- 円滑な避難を促進し、人的被害の防止を図るために、早めの避難誘導や安全な避難場所及び避難路の確保など、関係地方公共団体において的確な避難体制が構築されるよう技術的支援に努めます。
- 水害リスクが高い箇所には、危険性を現地で明示するとともに緊密な情報共有により警戒態勢の確保を図るなど、水害リスクを低減する対策を総合的に実施します。

※2 「内水の想定浸水深2.0m以上」とは、東京都建設局HPの「浸水リスク検索サービスhttps://www.kensetsu2.metro.tokyo.lg.jp/igyou/river/chusho_seibi/risk/kensaku.html」における想定最大規模降雨の「河川が氾濫した場合の浸水区域」以外の浸水深が2.0m以上の箇所の抽出※3、及び東京都下水道局HPの「浸水予想区域図<https://www.gesui.metro.tokyo.lg.jp/living/a3/inundation/>」における想定最大規模降雨の浸水深2.0m以上の箇所の抽出※4、及び川崎市HP「ガイドマップかわさき(防災マップ)<https://kawasaki.geocloud.jp/webgis/>」における内水浸水想定区域の浸水深2.0m以上の箇所の抽出※5をしたものである。
