令和7年度のモニタリング調査結果(本編)

2. 令和7年度のモニタリング結果

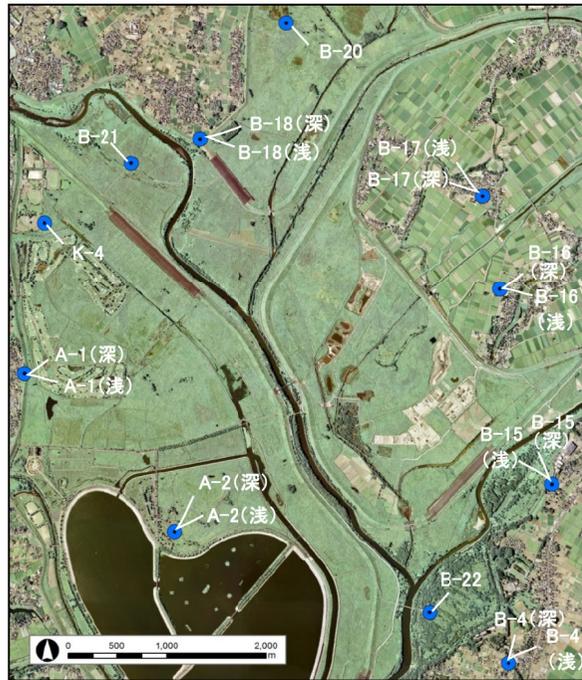
図 2.1-1 第2調節池周辺における表層地下水位の観測孔の位置

表層地下水位の観測は、図2.1-1に示すとおり18箇所の観測孔で実施した。

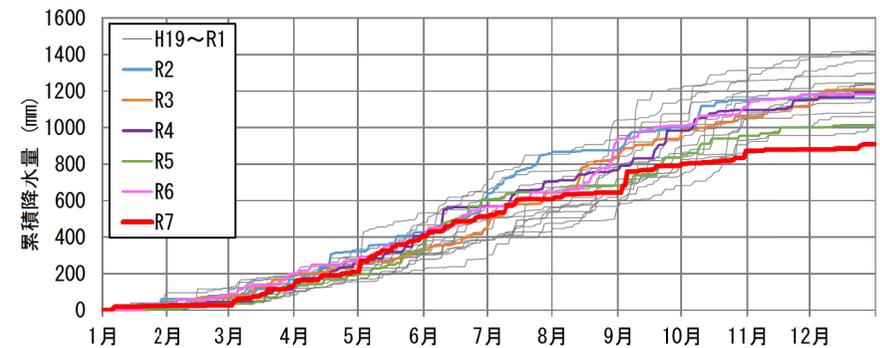
図 2.1-2 古河観測所における年別累積降水量

年ごとの累積降水量は、図2.1-2に示すとおりである。令和7年は、平年よりも少ない降水量で推移している。

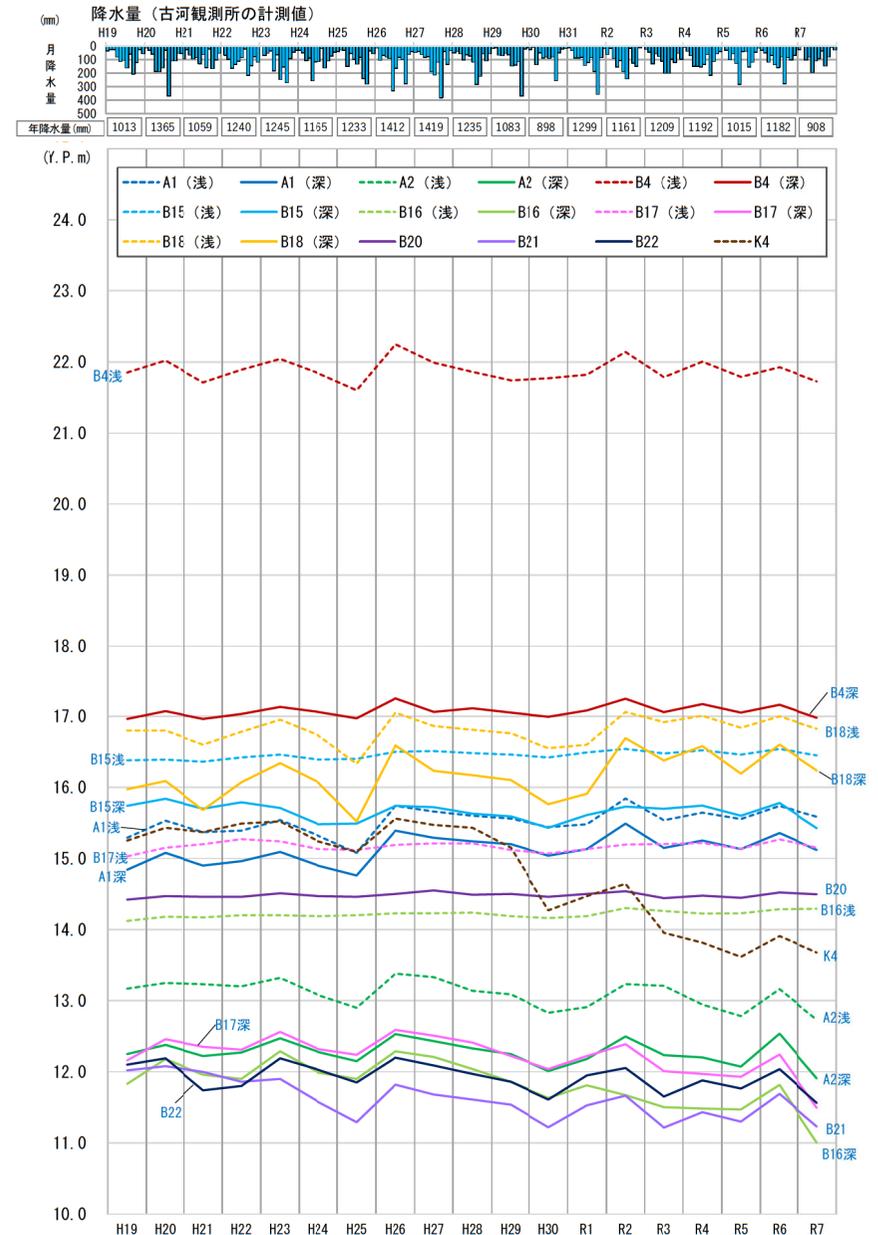
注 1) R7 の平均値は 10 月中旬までのデータから求めた暫定値
 図 2.1-4 第 2 調節池周辺の年平均値 (Y.P.m、平成 19 年 1 月～令和 7 年 10 月)

これまでの経年的な水位変動をみると、多くの地点で平成 26 年と令和 2 年に水位が高く、平成 25 年、平成 30 年、令和 5 年、令和 7 年に水位が低い傾向がみられる。これらは概ね降水量の多少に応じた変動と考えられる。

K4 では水位の低下傾向がみられるが、周辺地点 (B21、A1) では同調した水位低下は認められないことから第 2 調節池の掘削との関連性は低く、K4 に特異な要因と考えられる。

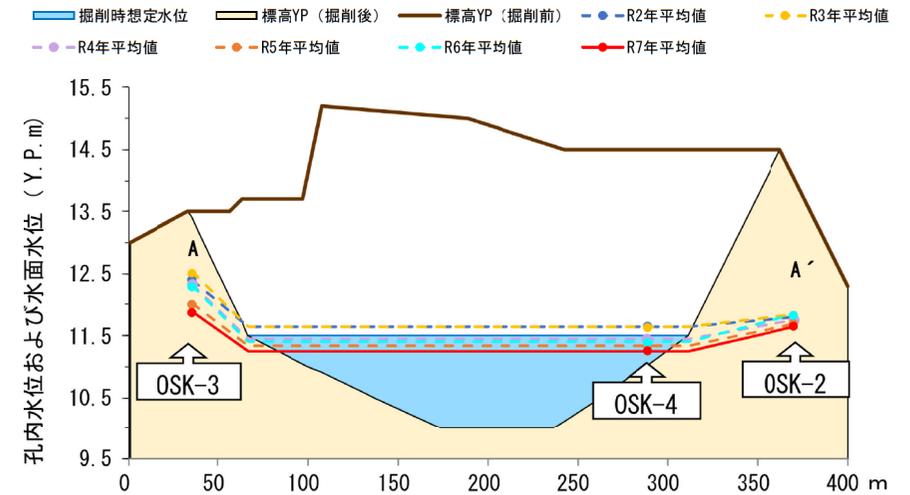
図 2.2-1 大型鳥採餌休息環境実験地における水位断面図
※R7年平均値は、R7年11月までの観測値から求めた暫定値(以下同じ)

- 池内水路(石川)と接続しており、降雨時に頻りに池の水位が変動していた。
- 他の池と比較して非出水期の水位が安定的であるが、令和4年度以降水位低下傾向がみられ、令和7年度は更に低下していた。渡良瀬川の長期的な水位低下に加え、渇水の影響による可能性が考えられた。

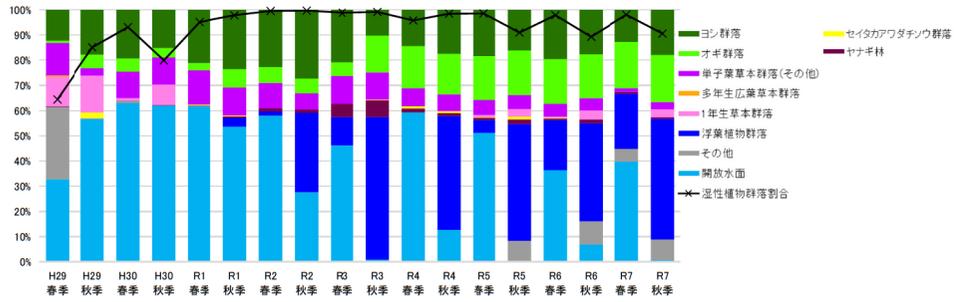
図 2.2-3 植生面積の割合変化（春季及び秋季）

掘削直後は、水際を中心にヌカキビ群落やヤナギタデ群落等の1年生草本群落が発立し、その背後にはヨシ群落やオギ群落が再生した。根茎を含む表土撒き出しによって早期にヨシやカササゲ等の定着に成功したと考えられる。

長期的な変化をみると、1年生草本群落の多くは、経年的にヨシが優占する群落に遷移したほか、水際にはヒメガマ群落が分布するようになった。また、比高の高い場所の一部は令和3年度以降ヨシ群落からオギ群落に置き換わった。令和5年度以降、水位低下により水域が縮小し、水際部に裸地や1年生草本群落が出現した。また、令和3年度に池の周囲でヤナギ類低木群落の拡大が確認されたが、ヨシ焼き（令和4年3月実施）の効果等によりその後の拡大は抑制されていると考えられる。

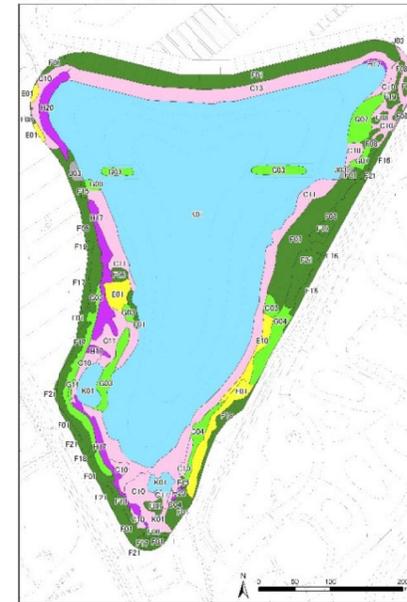
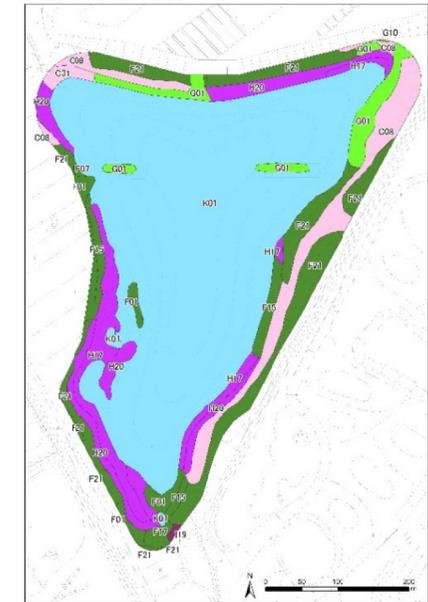
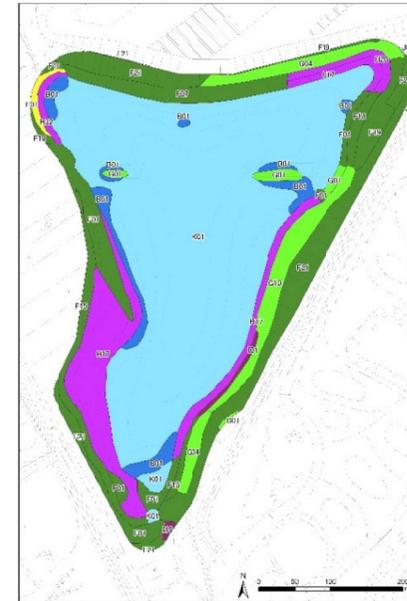
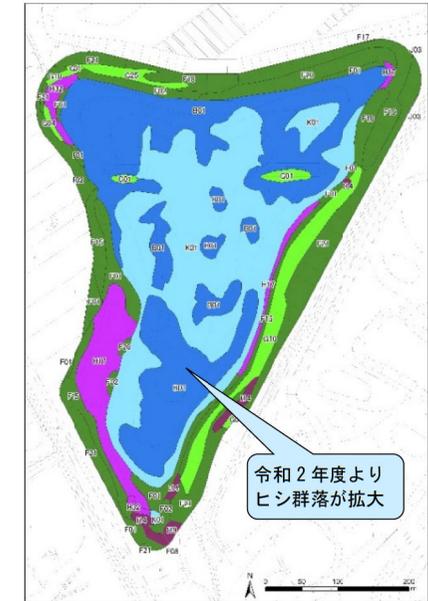
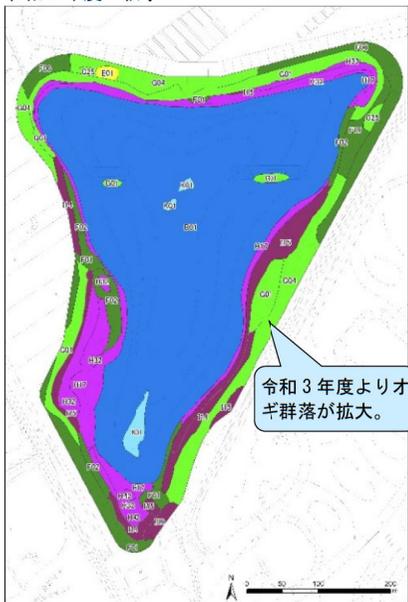
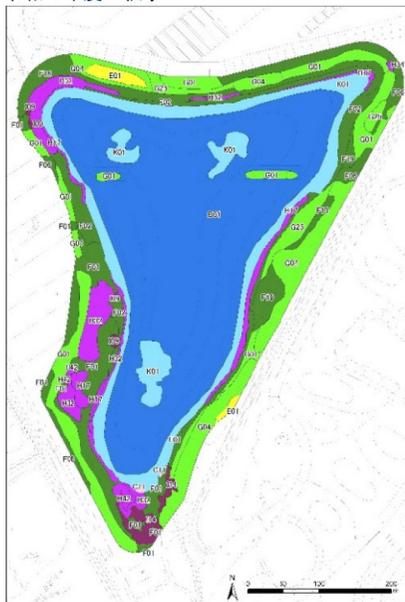
図 2.2-4 (1) 植生図(平成 29 年度～令和 7 年度秋季)

令和7年4月に、渡良瀬遊水地支援プロジェクト（Google 水管理プログラム）の取り組みにより池の周縁部のメンテナンス掘削、掘削土の敷き均しが実施された。これにより令和6年に裸地や1年生草本群落であった箇所は水域となった。令和7年秋季には、メンテナンス掘削箇所の水域にはヒシが侵入し、掘削土の敷き均しを行った箇所は、ヨシ群落になっていた。

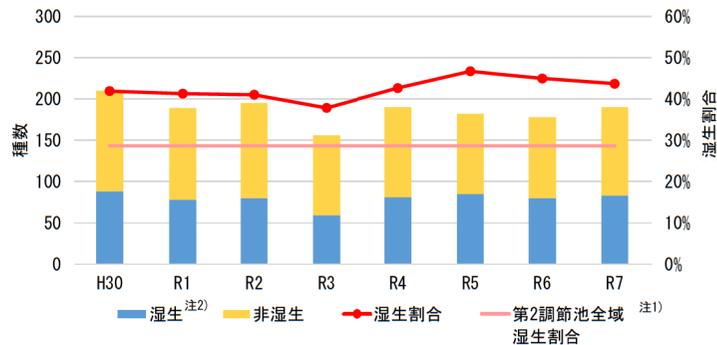
図 2.2-5 湿生植物の種数割合(大型鳥採餌休息環境実験地)

植物相調査の結果、令和7年度の確認種数は190種であり、そのうち湿生植物は83種であった。過年度の調査では、確認種数は156～212種、湿性植物は59～89種であり、令和7年度は過年度と同程度であった。

確認種のうち湿生植物の種数割合は、令和7年度は44%であり、第2調節池全域（平成30年度河川水辺の国勢調査結果）の29%と比較して高い傾向がみられた。

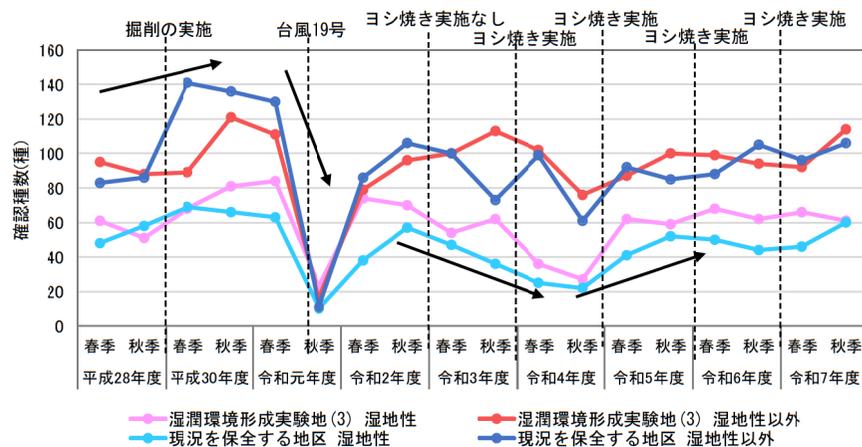
図 2.2-14 掘削前後における湿地性昆虫の種数の推移

- 基本計画で目標としている「水生昆虫や湿地性の昆虫類が生息する水辺及び湿地環境を再生する状況」及び長期的な変化傾向の把握を目的に昆虫類調査を実施した。
- 掘削地（湿潤環境形成実験地（3））と隣接する現況を保全する地区とで調査を実施し、その比較により掘削の効果を検証した。調査は任意採集、バイトトラップ、ライトトラップ、ゲンゴロウトラップによった。
- 掘削地では、掘削直後に確認種数が増加し、水辺やイネ科草地、湿地環境に依存する重要種が新たに多数確認された。
- 経年変化をみると、湿地性種が令和4年度にかけて減少したものの、令和5年度以降は回復傾向にあり、令和7年度の確認種数は令和6年度と同程度であった。
- 特に、ゴミムシ類に着目すると、令和4年度に種数が減少したが、令和5年度以降は回復傾向にあり、令和7年度は令和6年度と同程度であった。

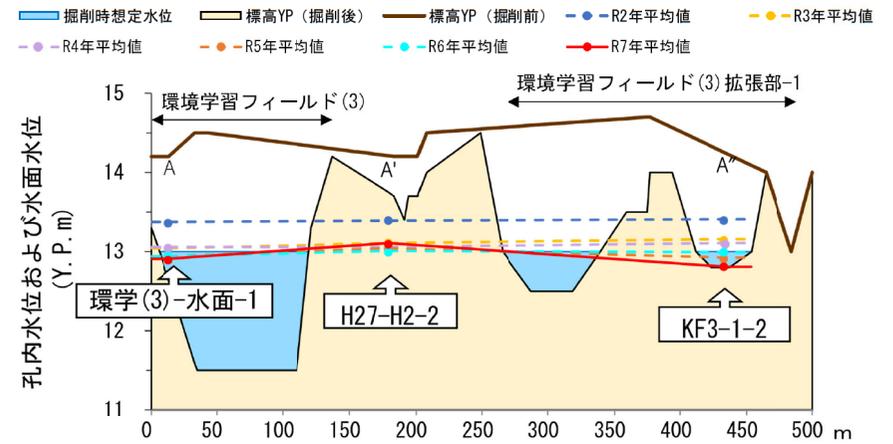
図 2.2-17 環境学習フィールド(3)における水位断面図

- 池内水路から独立した水面が創出され、維持されていた。
- 令和 7 年度の夏季以降は少雨に関係すると思われる水位低下が確認された。
- 接続水路 (改修後の流出口 Y.P.13.0m) の存在により、渇水期以外は計画時目標水位である Y.P.13.0m 程度で頭打ちとなり、目標とした水位変化を示す池が形成されていた。

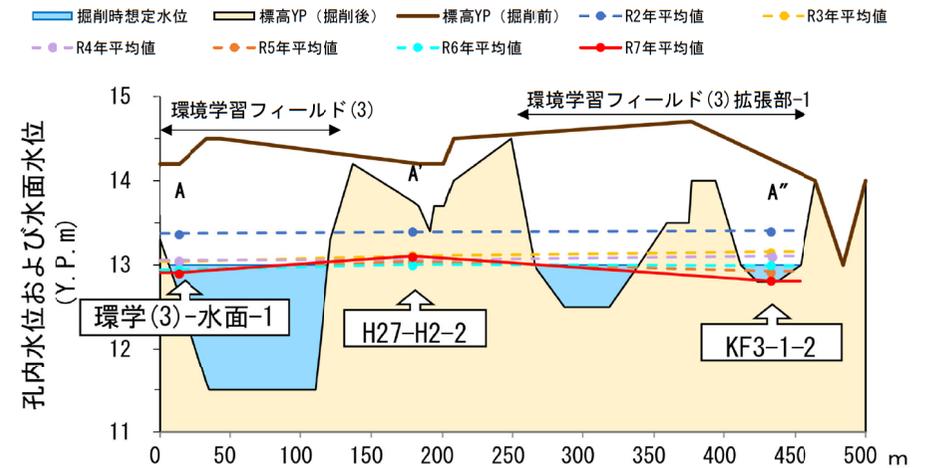
図 2.2-24 環境学習フィールド(3) 拡張部-1 における水位断面図

- 池内水路から独立した水面が創出され、維持されていた。
- 令和 5 年度、令和 6 年度、令和 7 年度は、濁水により水位が Y.P.11.5m 程度まで大幅に低下し、令和 7 年度は 10 月までその傾向が継続した。拡張部-1 の北側の池が、令和 5 年度に干上がったものの、令和 6、7 年度に開放水面が維持されていたことは、環境学習フィールド (3) と接続している可能性がある。KF3-1-2 の夏季の水位低下幅は他の掘削地よりも大きく、この地点は地下に浸透しやすい可能性があると考えられる。

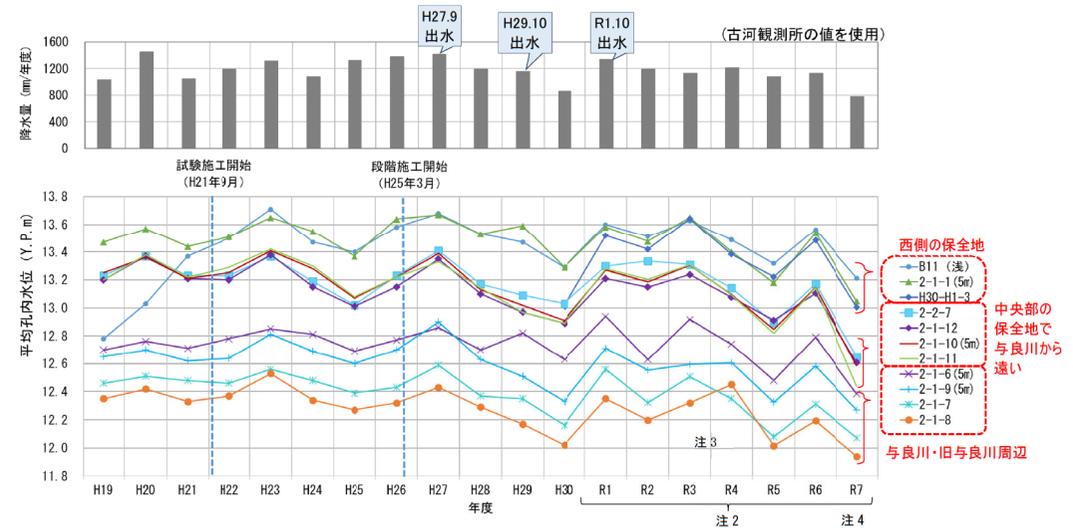
図 2.3-2 平均孔内水位の経年変化(平成19年度~令和7年度)^{注1}

また、西側の現況を保全する地区では地下水位が高く(概ね Y.P. 13.5m 前後)、中央部の現況を保全する地区のうち与良川、旧与良川周辺で地下水位が低く(概ね Y.P. 13.0m 以下)、与良川から離れた箇所ではやや高い水位(概ね Y.P. 13.0m~13.4m の間)であった。平成30年度と令和7年度の水位を比較すると、与良川に近い地点は地下水が速やかに排水されるために差が小さく、排水経路から遠い地点では平成29年の出水による影響が長く残るために、平成30年度と令和7年度で差が大きいと考えられる。

ヨシが減少傾向となった 9 地点 (No. 2、4、6、7、8、9、11、12、14) について、図 2.3-2 に示す地下水位の変化のとおり、令和 7 年度は少雨による乾燥化による影響でヨシが衰退した可能性があり、掘削による水位低下やそれに連動した植生変化ではないと考えられる。

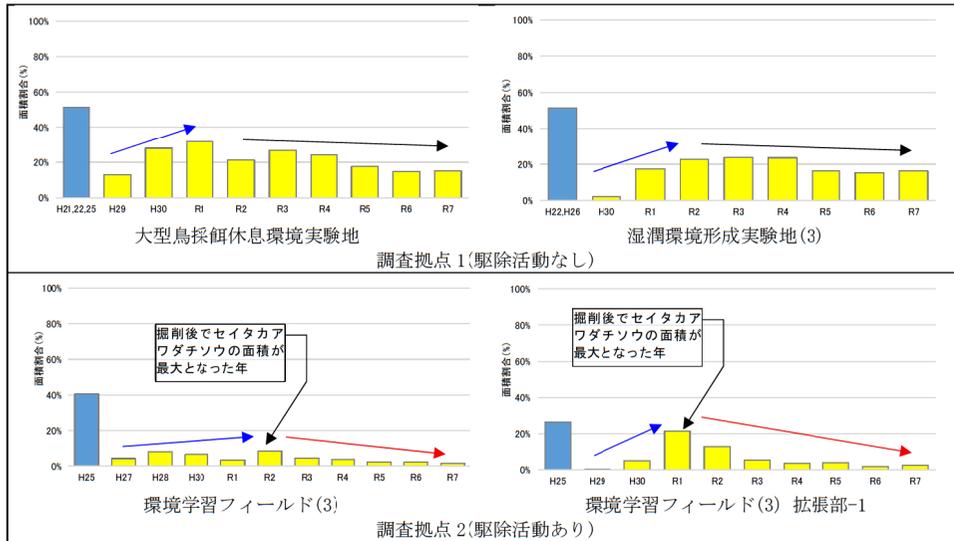
注1) 掘削前の調査は10mメッシュで実施されているため、調査手法が異なる
図 3.1-2 掘削地の陸域面積に対するセイタカアワダチソウを含む群落の面積割合

調査拠点2は調査拠点1よりも掘削時期が古いにも関わらずセイタカアワダチソウを含む群落の面積が低い割合を維持していること、一時的に面積が増加してもその後に減少していることから、継続的な外来植物駆除活動は外来種からなる植生の繁茂を抑制する効果があったと考えられる。

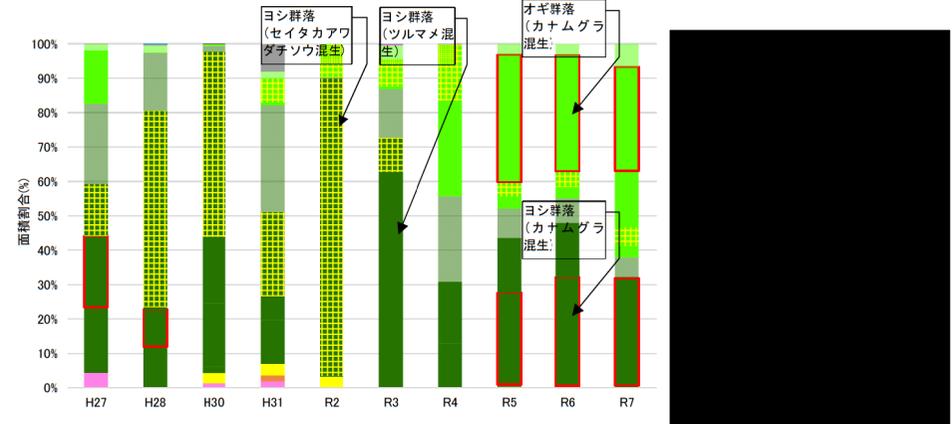
図 3.1-3 セイタカアワダチソウ生育箇所の植生面積割合の変化 (環境学習フィールド(3))

環境学習フィールド(3)においては、令和2年度にはヨシ群落との混生も含めセイタカアワダチソウが最も繁茂していたが、その後、令和3年度後以降には、ヨシ群落(カナムグラ混生)とオギ群落(カナムグラ混生)が優占するようになった。

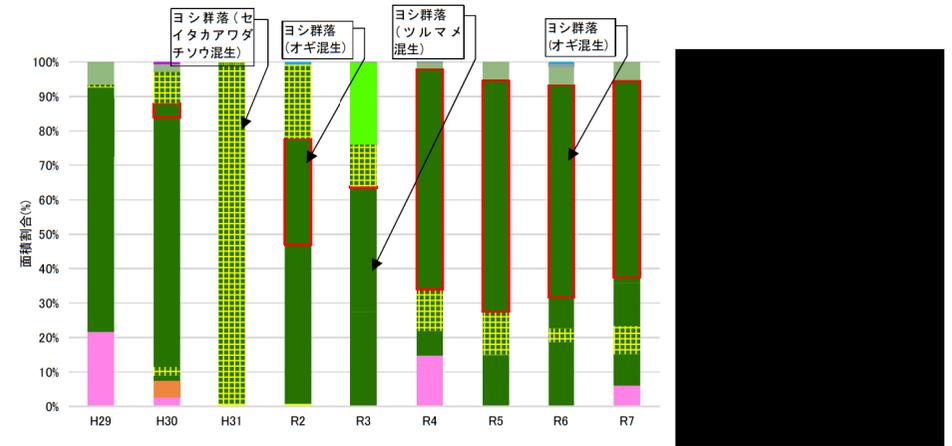
図 3.1-4 セイタカアワダチソウ生育箇所の植生面積割合の変化 (環境学習フィールド(3)拡張部-1)

環境学習フィールド(3)拡張部-1においては、平成31年度にはヨシ群落との混生も含めセイタカアワダチソウが最も繁茂していたが、令和2年度以降はセイタカアワダチソウが減少し、令和4年度以降はヨシ群落(オギ混生)が優占するようになった。

両掘削地とも、セイタカアワダチソウの減少後は、ヨシ群落またはオギ群落が優占しており、群落を構成する主な種も在来種であった。このことは、外来植物駆除の効果である可能性が考えられる。

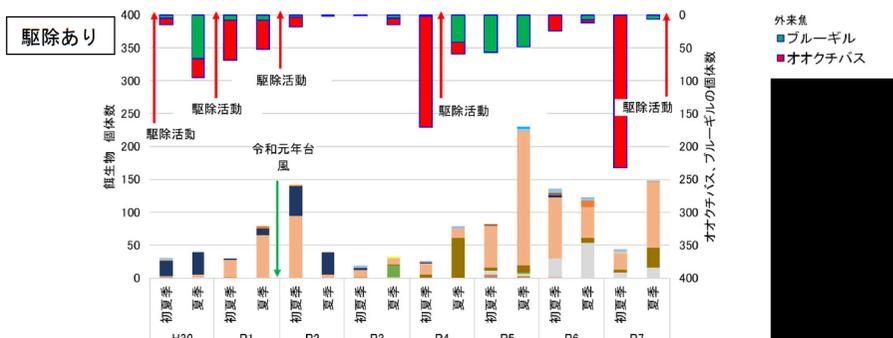
図 3.1-8 ブルーギル、オオクチバスと底生動物の経年個体数 (調査拠点2)

調査拠点2の底生動物の確認個体数が比較的多い令和2年度春季、令和5年度夏季、令和6年度初夏、夏季、令和7年度夏季は、ブルーギル、オオクチバスの個体が比較的小さく、一方でブルーギルが多かった平成30年度やオオクチバスの多かった令和4年度、令和7年度初夏には底生動物の個体数が少なく、外来魚の減少が底生動物の個体数の回復に寄与している可能性が考えられる。なお、調査拠点2では、オオクチバスの個体数が少ない時にテナガエビ科やスマエビ科の個体数が多く確認されていた。

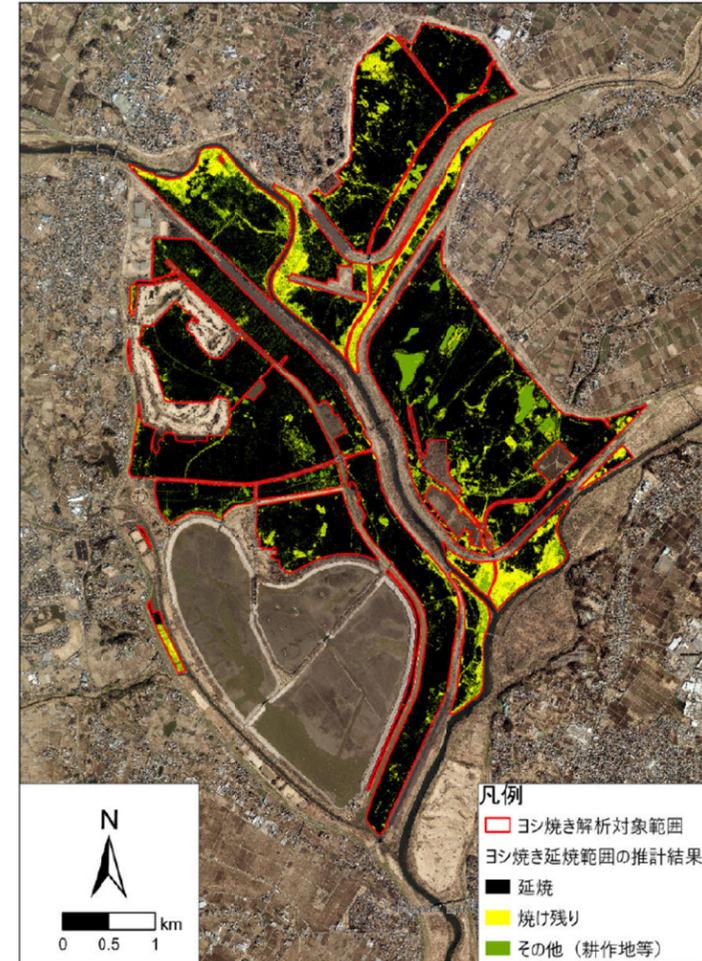
図 4.1-2 目視判読による延焼範囲の推計結果

分類	面積 (ha)
延焼	1,202.4 (75.2%)
焼け残り	161.3 (10.1%)
その他	234.3 (14.7%)
