道路橋等の集約・撤去について

道路橋等の集約・撤去事例集

令和7年3月

国土交通省 道路局

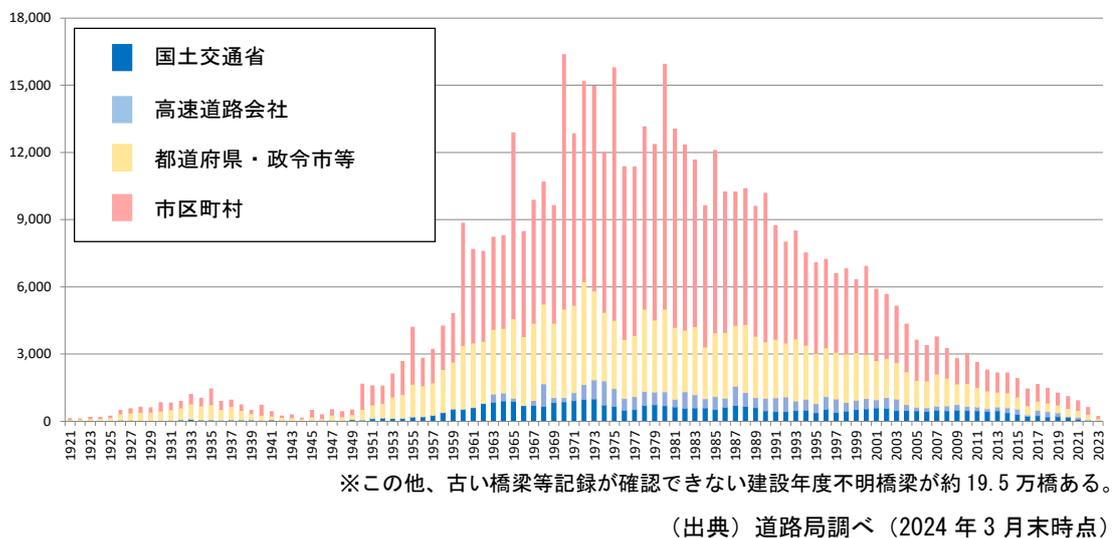
図 2-1 建設年度別橋梁数の推移

- ・ 道路は、人の移動や物資の輸送に不可欠な基本的な社会資本であり、社会経済の発展や国民生活の向上に大きな役割を果たしている。
- ・ 我が国においては、急激な道路交通需要の増大に対応して**高度経済成長期に大量に建設**されてきており、**2021年度末時点において、道路延長（実延長）約123.0万km、道路橋約73万橋**が整備され、道路ネットワークを形成している。

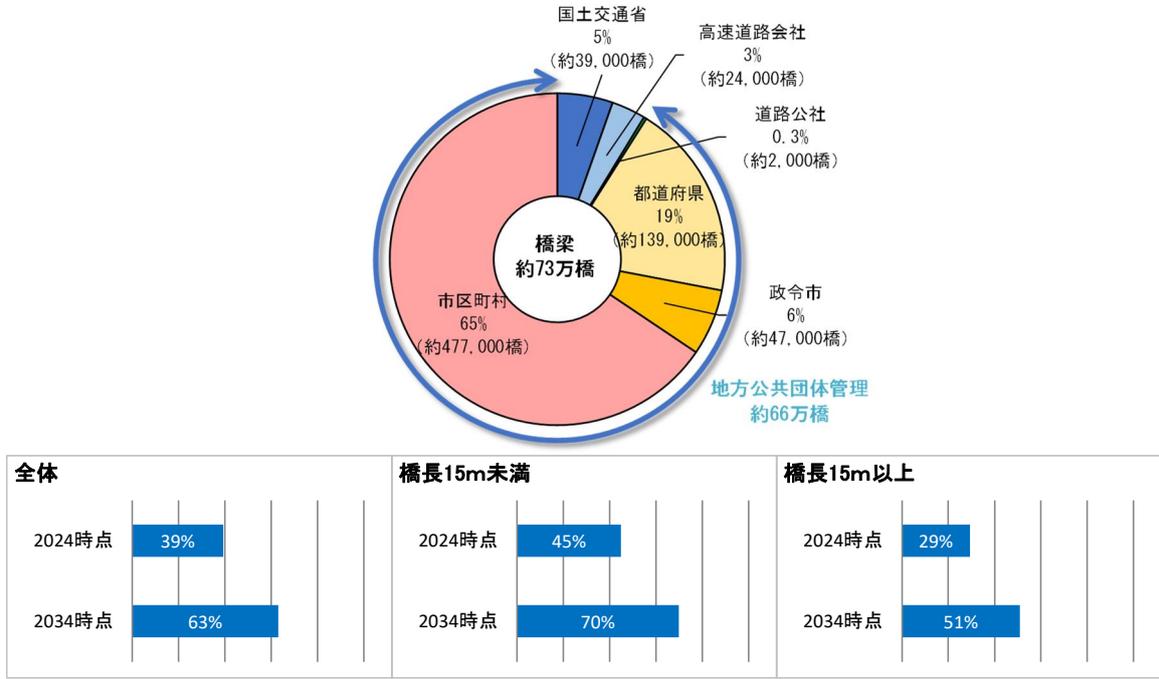
図 2-4 道路管理者別橋梁数(上)、建設後 50 年を経過した橋梁の割合(下)

- ・ 全国約 73 万橋の道路橋のうち、**9 割以上となる約 66 万橋が地方公共団体管理**であり、建設後 50 年を経過した橋梁の割合は、2024 年時点の 39%から 10 年後の 2034 年には約 63%に増加する。

※この他、古い橋梁等記録が確認できない建設年度不明橋梁が約 19.5 万橋ある。

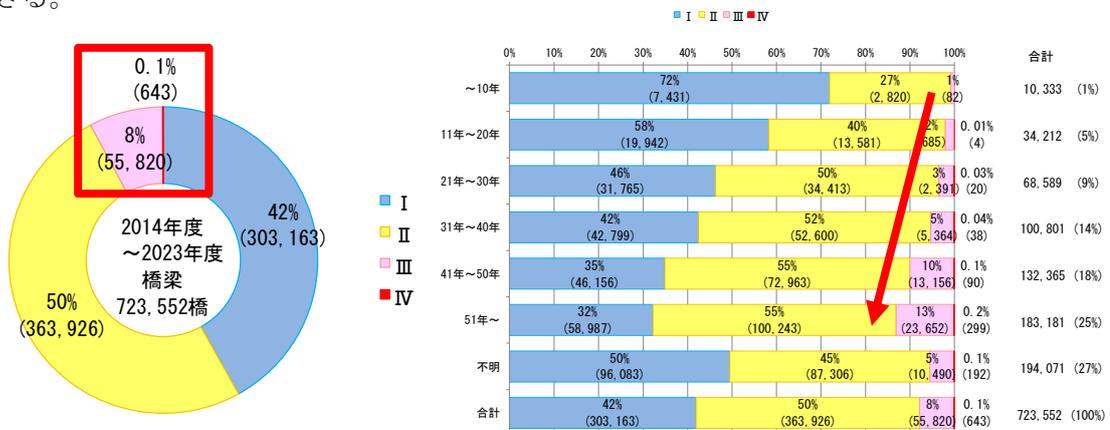
図 2-5 橋梁の判定区分の割合(左)、判定区分と建設後経過年数(右)

- ・ 全国の道路橋において 2014 年度～2023 年度に実施された定期点検結果に着目すると、早期に措置を講ずべき状態(判定区分Ⅲ)と判定された橋梁が 8% (55,820 橋)、緊急に措置を講ずべき状態(判定区分Ⅳ)と判定された橋梁が 0.1% (643 橋)となっている。
- ・ また、**建設後の経過年数の増加に伴い、判定区分Ⅲ・Ⅳの割合が高くなる傾向が確認**できる。

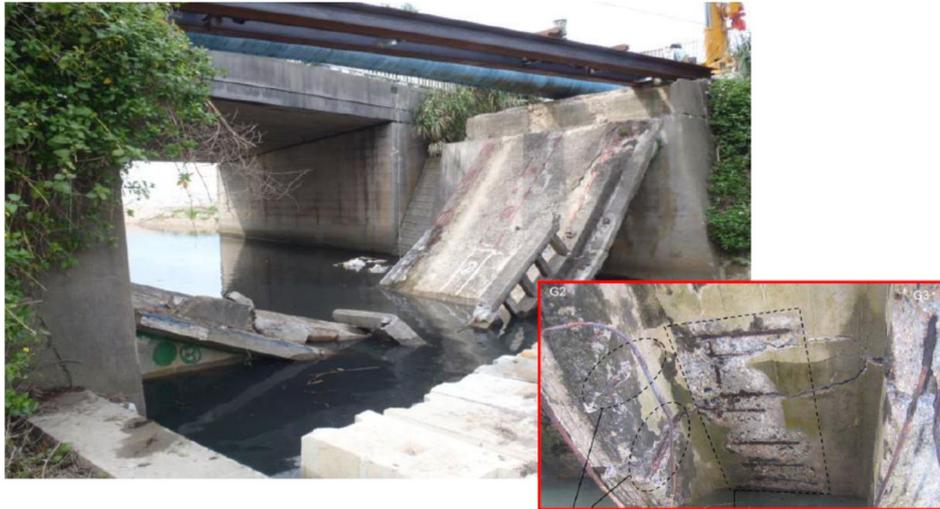
写真 2-1 老朽化が原因で落橋した国内事例

- ・ 欧米において長大橋が崩落する事例が報告されており、国内においても老朽化等が原因で落橋した事例が確認されている。
- ・ これらの事例の中には車両が通行中に落橋した事例があるほか、落橋によって桁下の河川断面を阻害する等、二次的な被害に波及している事例もある。
- ・ 老朽化等により通行止め等を実施していたとしても、損傷等を放置することで落橋に至り、二次的な被害に波及してしまうリスクも懸念される。

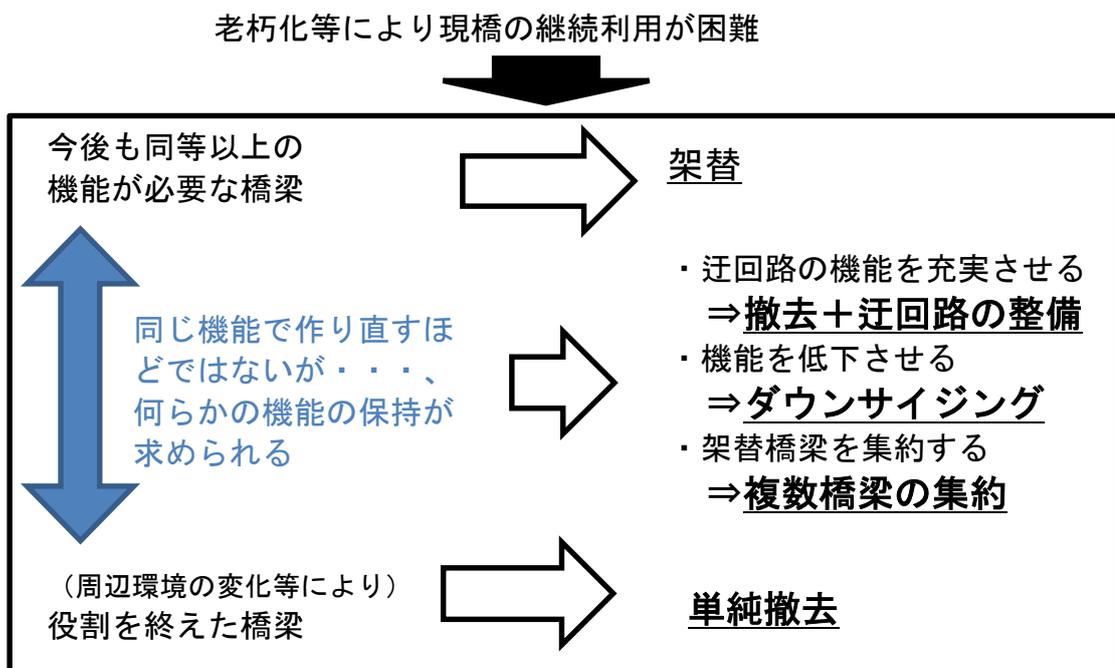
図 2-9 集約・撤去の考え方

老朽化等により現橋の継続利用が困難な場合において、今後も同等以上の機能が必要な橋梁は「架替」を実施し、周辺環境の変化等により役割を終えている橋梁は「単純撤去」を実施することが考えられる。

一方、それらの中間として、同じ機能で作り直すほどではないが何らかの機能の保持が求められる橋梁は、「迂回路の機能を充実させる（撤去+迂回路整備）」、「機能を低下させる（ダウンサイジング）」、「架替橋梁を集約する（複数橋梁の集約）」等も選択肢となることが考えられる。

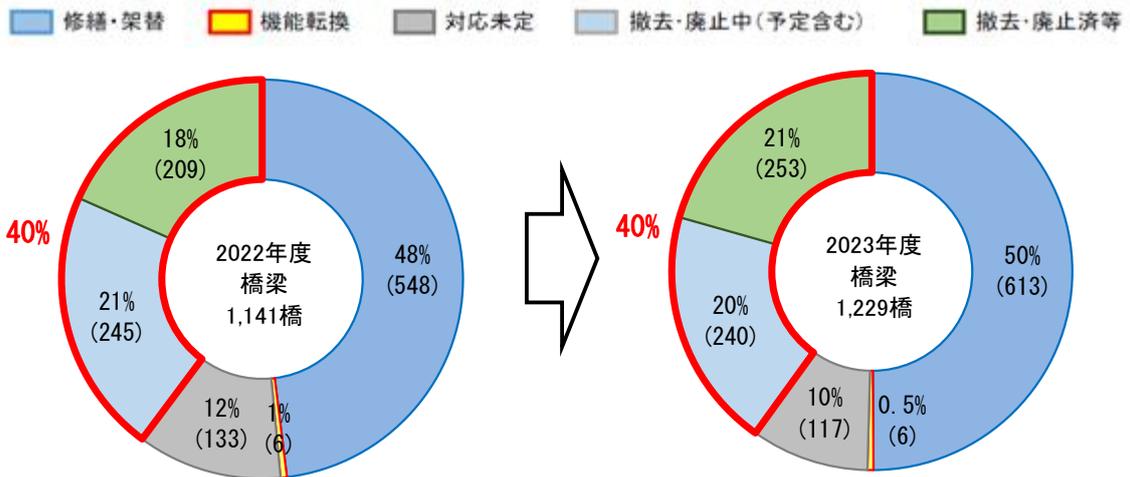
図 2-10 判定区分Ⅳの橋梁の措置状況(予定含む)

判定区分Ⅳと診断された橋梁の措置状況のうち、撤去・廃止中または撤去・廃止済等の橋梁数は、2023年度末時点で493橋であり、2022年度末よりも増加する等、集約・撤去の事業件数は増加傾向にある。

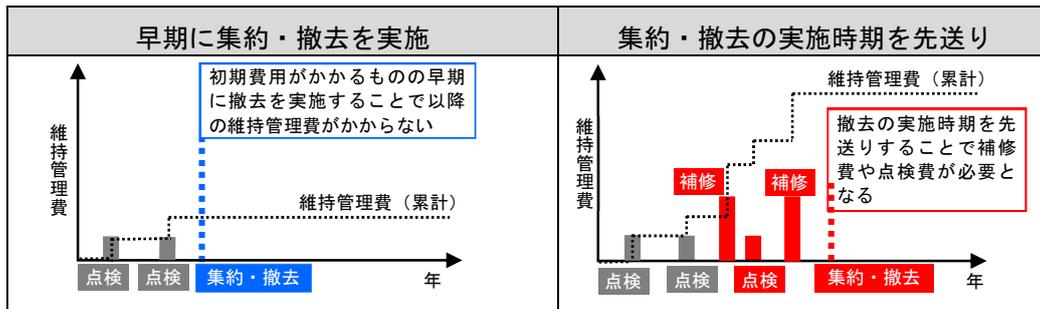
図 2-11 集約・撤去に取り組むタイミングの違いによる費用比較(イメージ)

道路橋等の集約・撤去を実施することにより、初期費用として一時的な負担が生じるものの、中長期的な視点で見ると、管理橋梁数が削減され、将来の点検費、補修費等の維持管理費を縮減することができる。また、集約・撤去を実施するタイミングについてもより早期に取り組むことで、将来の補修費や点検費を縮減することができる。

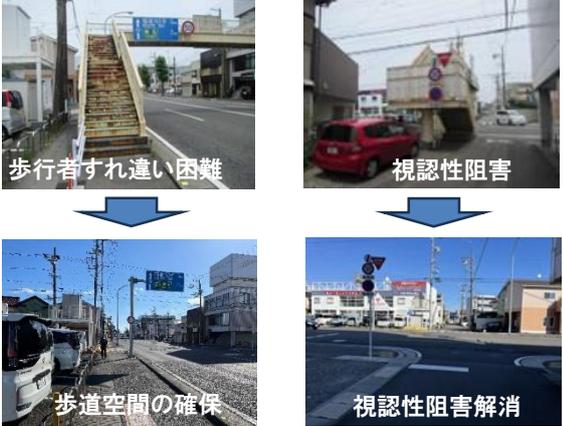
<p>国土地理院地図（標準地図）を加工して作成</p>
<p>横断歩道橋の撤去により、歩道空間が確保されるとともに、視認性阻害が解消</p> <p>横断歩道橋の撤去事例では、歩行者のすれ違いが困難だった狭隘化した歩道部の空間が確保されるとともに、道路利用者の視認性阻害が解消している。</p>

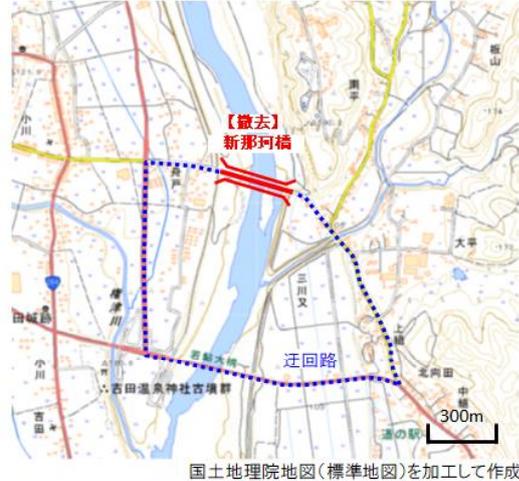
【交通量調査】:未実施(通行止めを実施)
【迂回先(若鮎大橋)までの距離】:約1km

- ・老朽化の進展および耐震性能が不足していた新那珂橋を撤去。
- ・補修設計を実施した際、費用が高額になることが判明し、通行規制を実施していた中、東日本大震災でさらなる損傷を受け補修困難と判断。
- ・下流側の若鮎大橋までの迂回距離は約1kmであり迂回可能と判断し撤去の方針を決定。

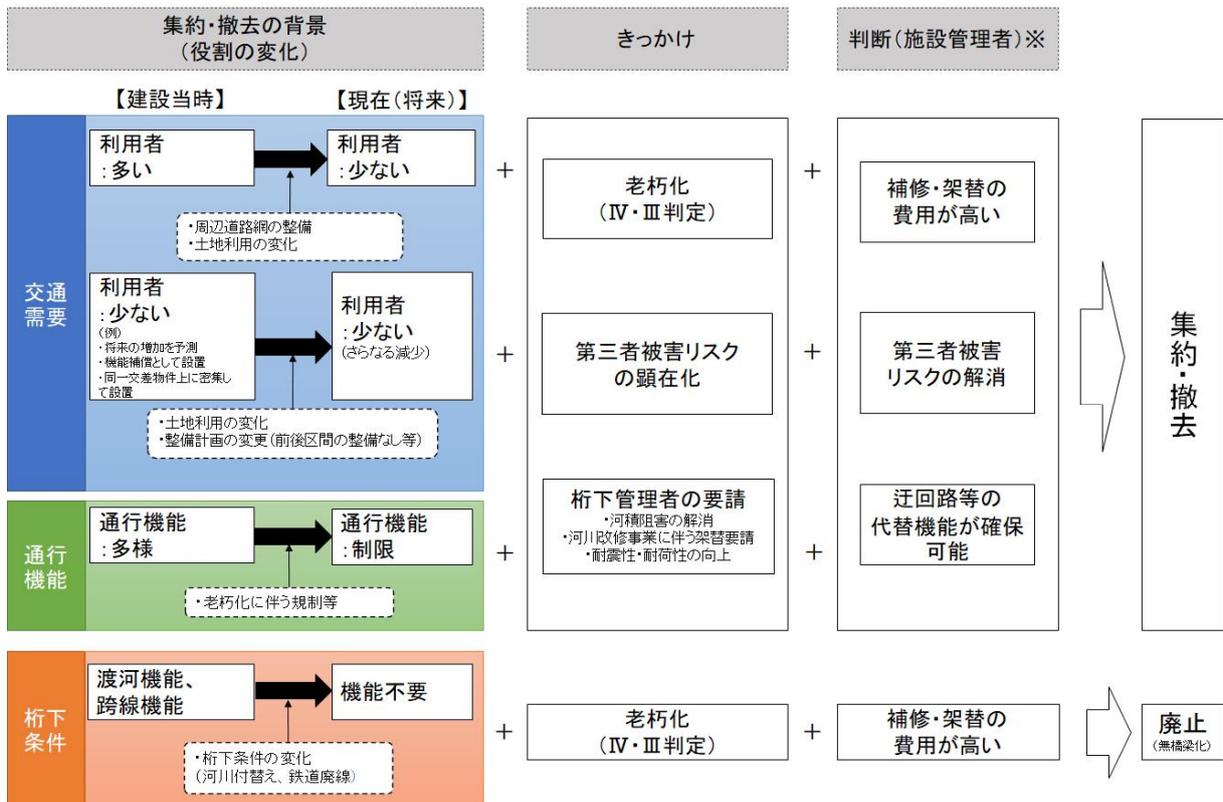
図 3-1 集約・撤去の対象事例

こうした橋梁について、老朽化（IV・III判定）、第三者被害リスクの顕在化、桁下管理者の要請（河積阻害の解消）等がきっかけとなり、施設管理者として、対策費用、第三者被害リスク、迂回路の状況、また、利用者・住民との合意形成状況等を踏まえ、集約・撤去の可否を判断している。

※その他、利用者・住民との合意形成状況や「歴史的価値を有する橋梁か否か」、「地域のシンボルとして保存すべき橋梁か否か」等の固有の特性に応じた判断が必要な場合がある。

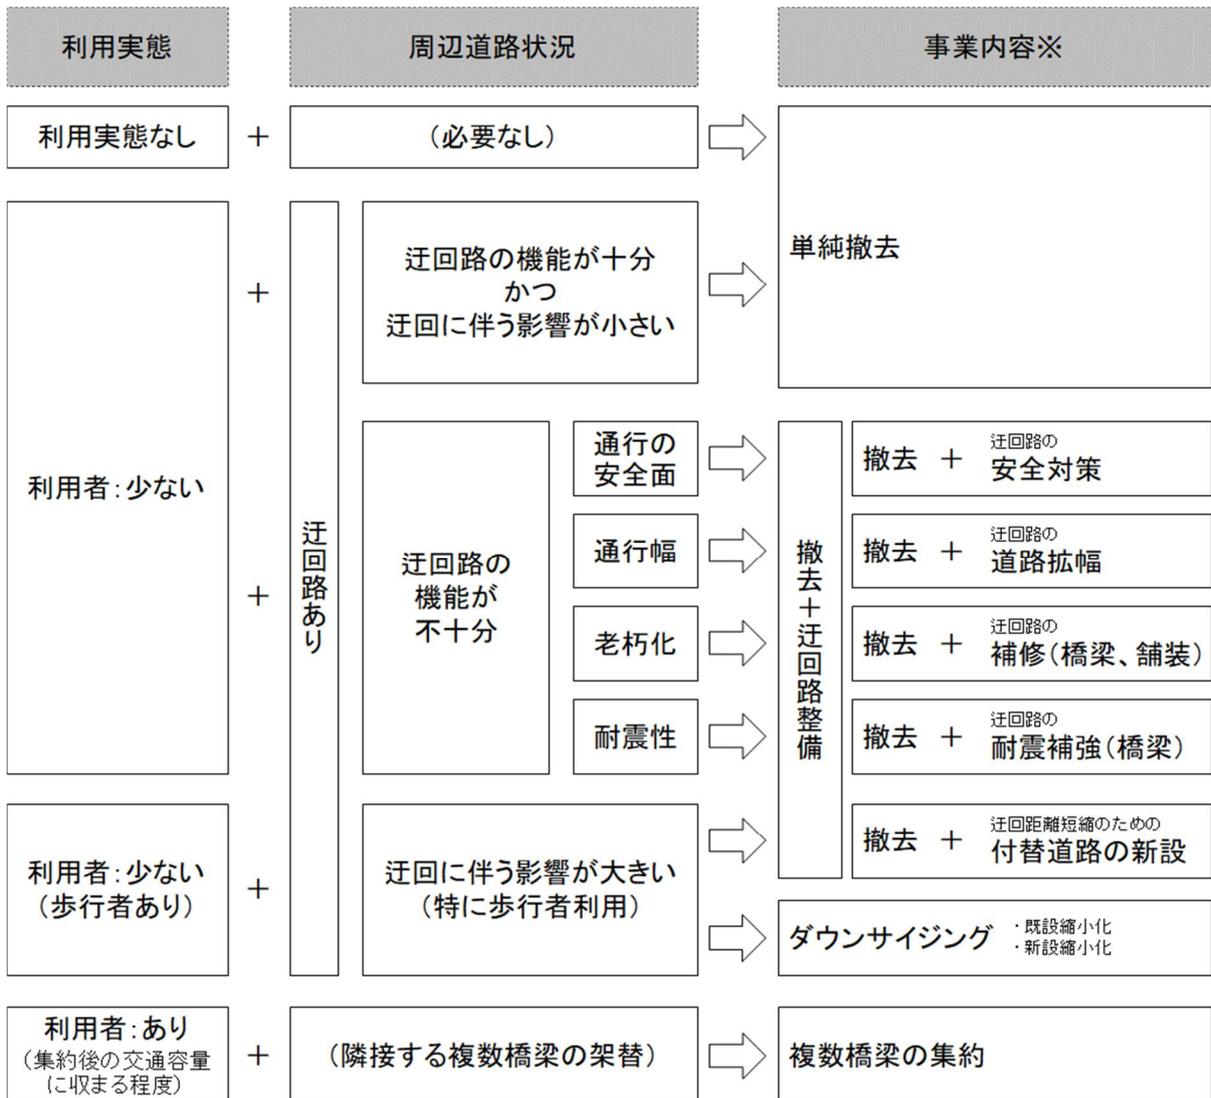
図 3-2 利用実態、周辺道路状況に応じた事業内容の選択事例

集約・撤去の事業内容は、「単純撤去」、「撤去+迂回路整備」、「ダウンサイジング（既設縮小化）」、「ダウンサイジング（新設縮小化）」、「複数橋梁の集約」等が挙げられ、当該橋梁の利用実態、周辺道路状況、利用者・住民との合意形成状況を踏まえて選択している。

※事業内容は、利用者・住民との合意形成を進める中で方針変更したケースもある(例: 「単純撤去」という方針で合意形成を図る過程において、地元からの要望を受けて「ダウンサイジング」や「撤去+迂回路整備」に方針変更等)。

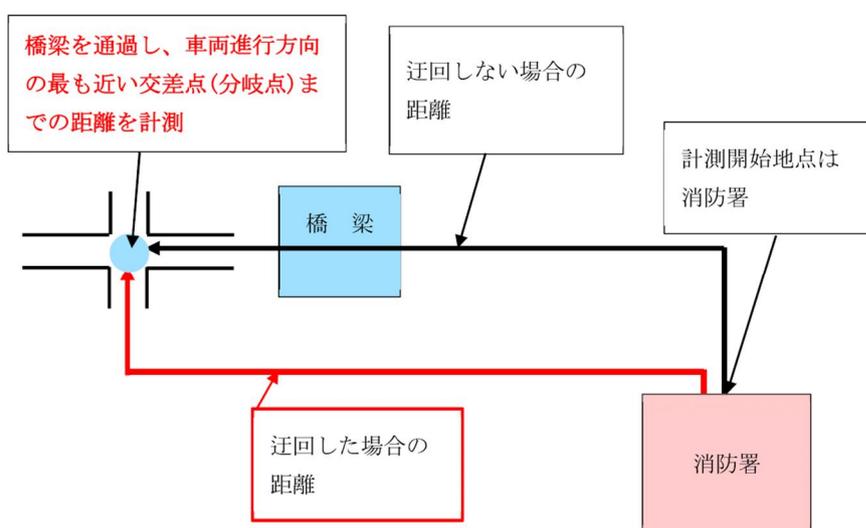
図 5-1 消防署からの迂回距離計測事例

- ・ 迂回距離について、救急車が消防署から救急現場に到達する時間に着目して閾値を設定している。
- ・ 具体的には、図 5-1 に示すように近隣の消防署を起点に、該当橋梁を通過して車両進行方向の最も近い交差点(分岐点)までの距離と迂回した場合の距離を比較し、その時間差が3分以内（現場到着時間10分以内＝平均到達時間7分+3分以内）であれば救命の可能性が高いと推定し、集約・撤去の候補とする閾値を「迂回距離 2 km未満」に設定している。

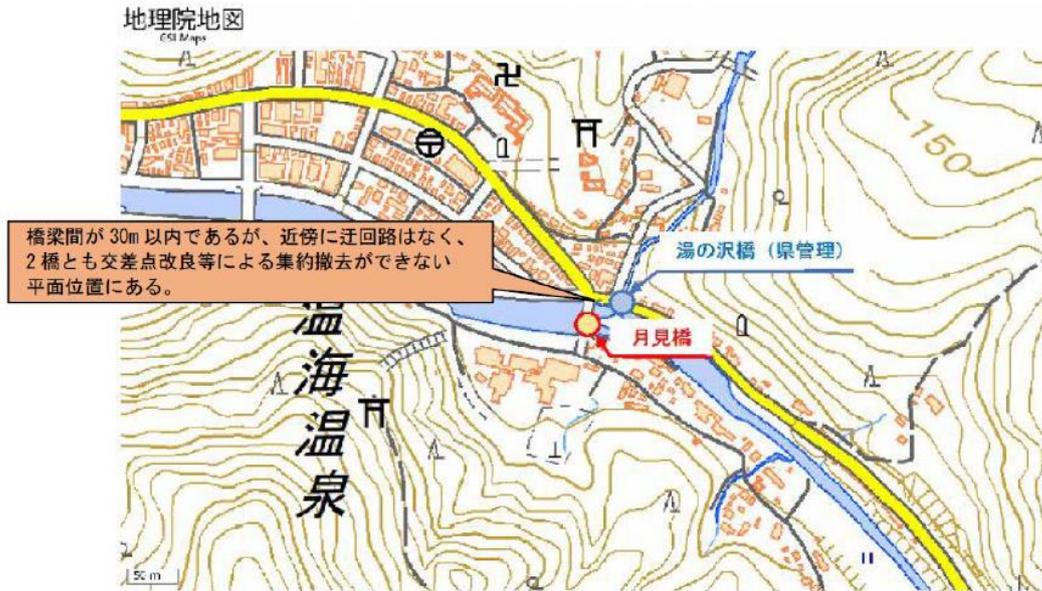
図 5-3 橋梁間の位置関係から集約・撤去が不可能と判断している事例

- 管理橋梁の緯度・経度データをもとに GIS 機能を用いて橋梁間が 30m 以内の橋梁を機械的に抽出し、図 5-3 に示すように橋梁間の位置関係等の状況から集約・撤去が不可能なものを排除することで、対象候補を抽出している。

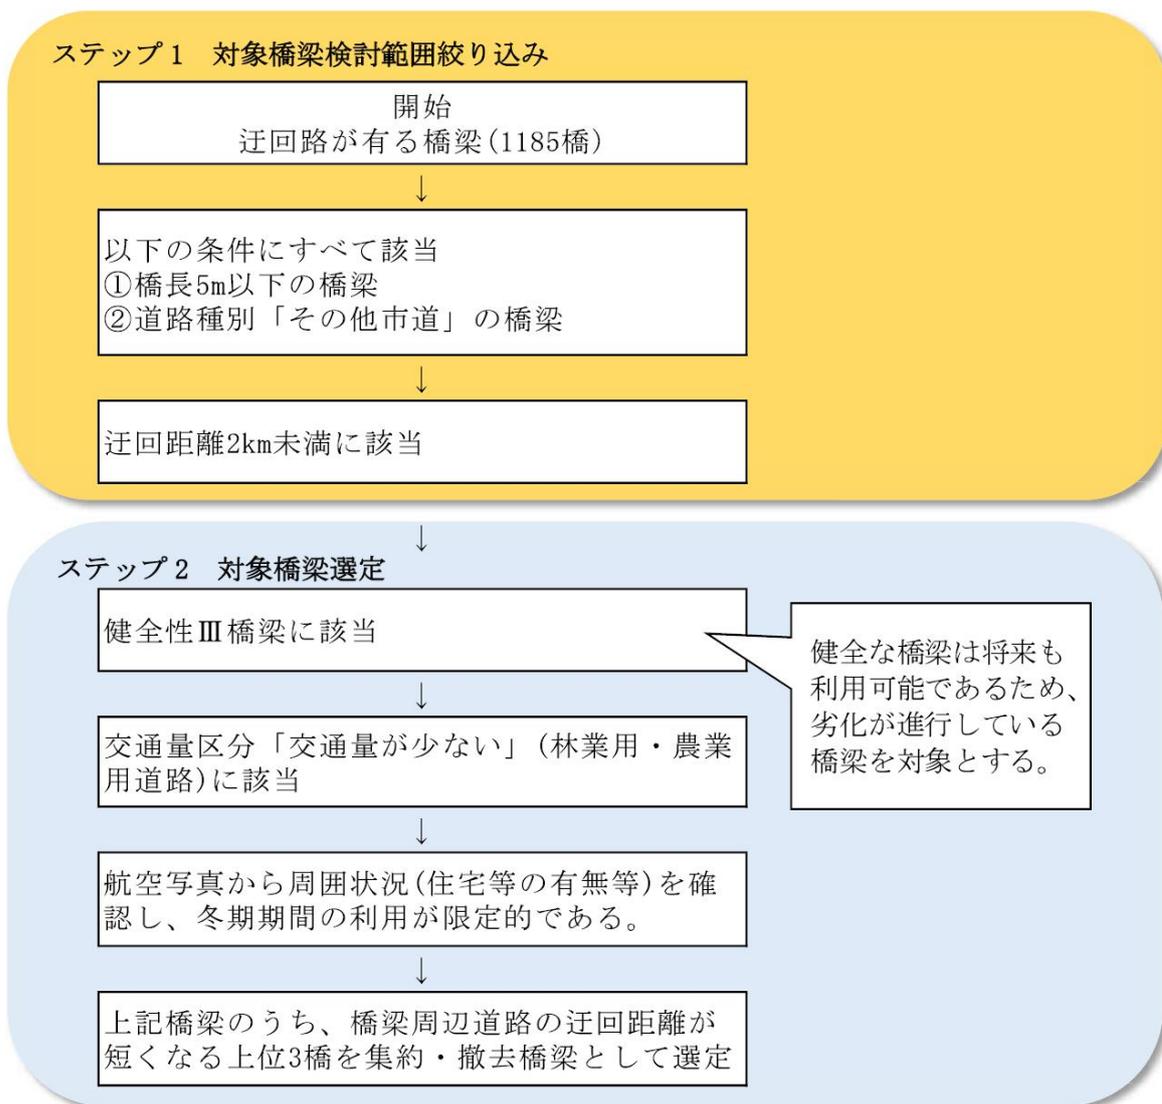
図 5-4 対象橋梁選定フロー事例

- 集約・撤去対象候補について、図 5-4 に示す「対象橋梁選定フロー」を設定して抽出している。

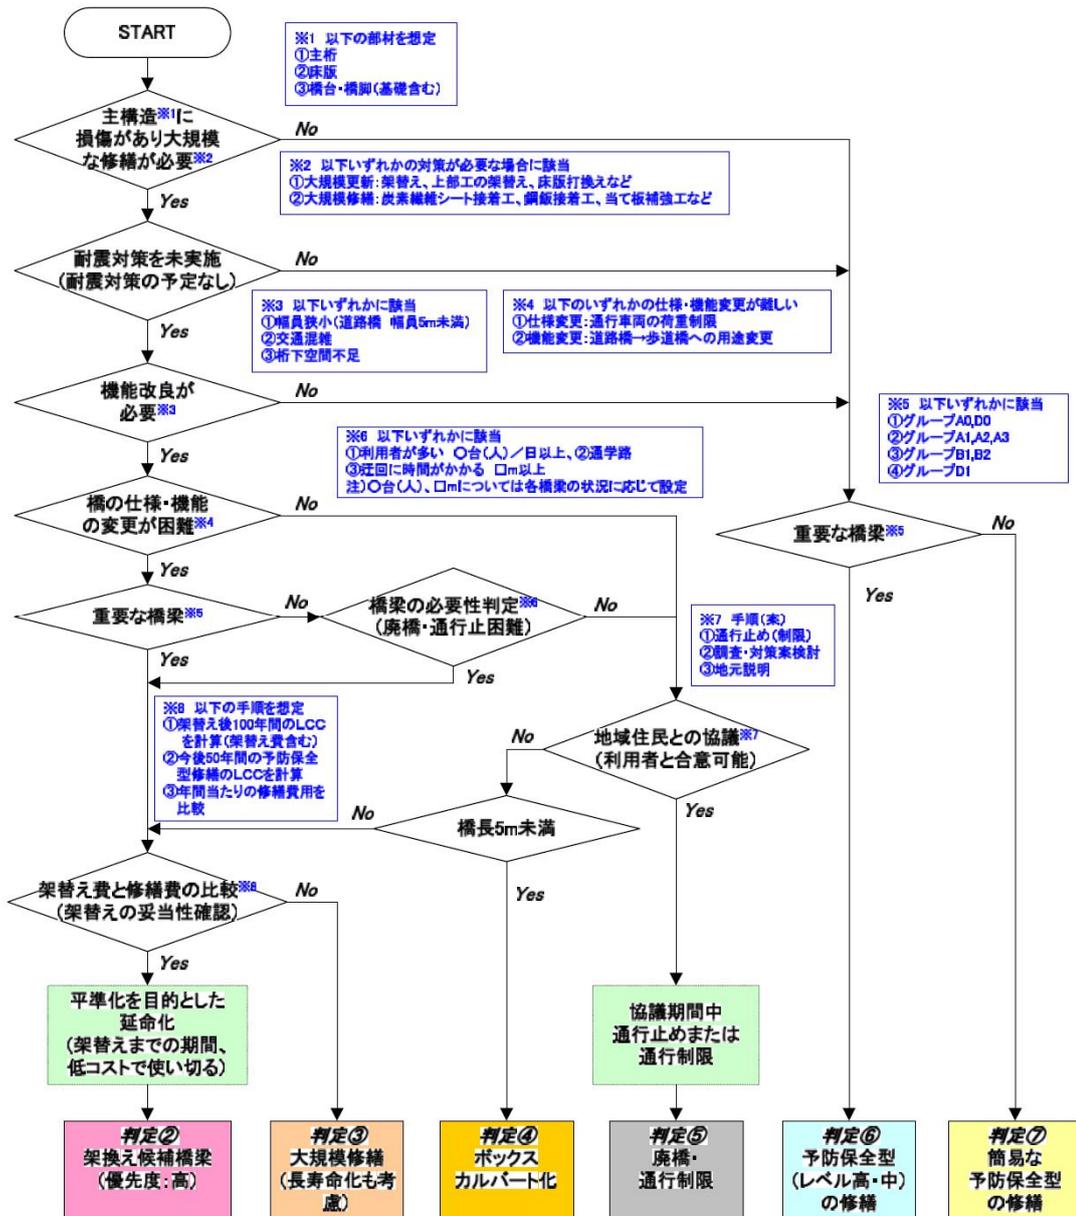
図 5-5 架替橋梁選定フロー事例

- ・ 図 5-5 に示す「架替橋梁選定フロー」に基づき、健全度がⅢ判定・Ⅳ判定の全橋梁に対し、修繕、架替、撤去等の検討を実施している。
- ・ 具体的には「主構造に損傷があり大規模な修繕が必要な橋梁」、「耐震対策が未実施」、「機能改良が必要な橋梁」、「橋の仕様・機能の変更が困難な橋梁」全てに該当する橋梁に対して架替を検討しており、重要な橋梁は架替となり、重要な橋梁に該当しない場合は、「橋梁の必要性判定」により撤去を検討している。
- ・ 「橋梁の必要性判定」は、個々の橋梁ごとに交通量、通学路指定の有無、迂回距離等を総合的に勘案して評価している。

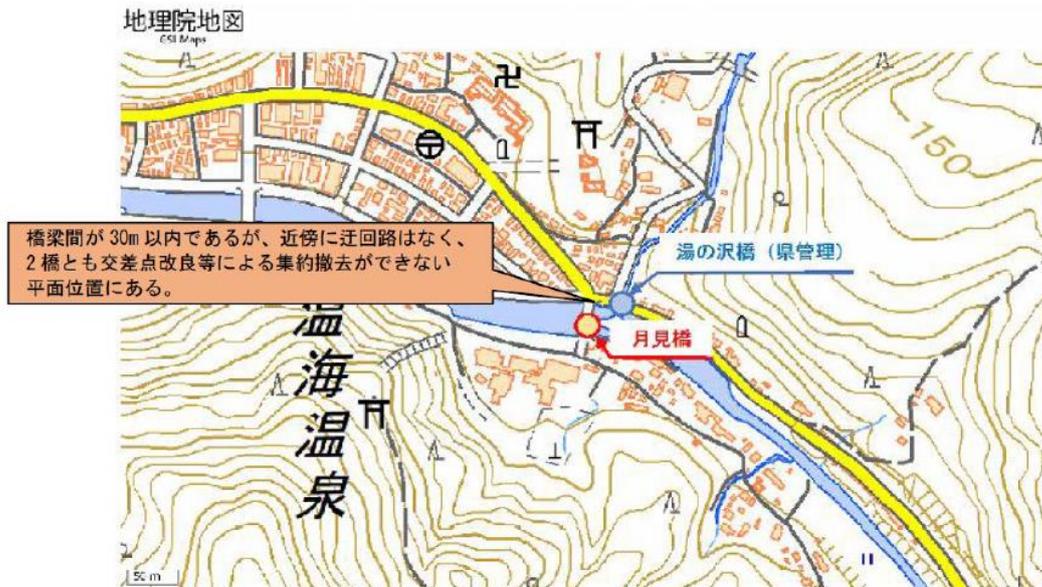
図 5-6 橋梁間の位置関係から集約・撤去が不可能と判断している事例(再掲)

- ・ 橋梁間が30m以内の橋梁を機械的に抽出し、図5-6に示すように橋梁間の位置関係等の状況から集約・撤去が不可能なものを排除することで「集約・撤去の可能性がある橋梁」を抽出している。
- ・ 上記で抽出した橋梁および、民家が移転し現在は橋梁が利用されていない橋梁に対し、個々の橋梁ごとに重要度や立地条件等を机上により評価し、「◎集約・撤去できる可能性が高い」、「○集約・撤去できる可能性がある（条件付）」、「△集約・撤去は難しい」の3つに分類することで対象候補を抽出している。

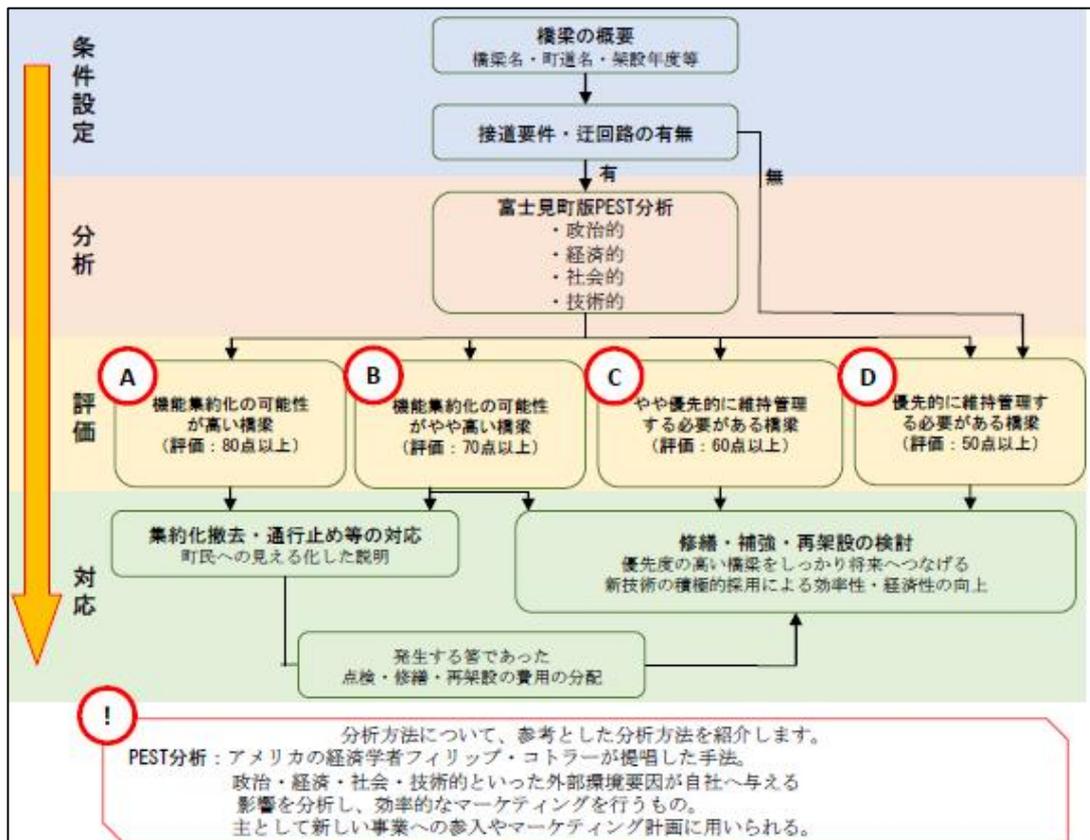
図 5-7 対象橋梁選定フロー事例

- ・ 集約化・撤去の対象候補を選定するための基準として図 5-7 に示すフロー図を作成し、「富士見町版 PEST 分析」に基づき対象候補を選定する考え方を整理している。
- ・ 「富士見町版 PEST 分析」は、表 5-4 に示す 18 項目で評価することとしており、すべての項目に対して 1~4 点をつけ、最大 72 点を 100 点満点に換算して評価している。
- ・ 「富士見町版 PEST 分析」の結果、80 点以上のものを「機能集約化の可能性が高い橋梁」、70 点以上のものを「機能集約化の可能性がやや高い橋梁」と評価し、これらを集約化・撤去の対象候補として抽出している。
- ・ 評価項目は直営で定めているが、評価項目設定時に地元住民と意見交換を行っている。特に「⑪迂回路の有無（車両の場合）」、「⑫通学路迂回（歩行者・自転車含む）」、「⑬ゴミステーション迂回」などは生活に関わる部分のため、住民に対する許容範囲の開き取りや、実際に現地で確認を重ねるなどして閾値を設定している。

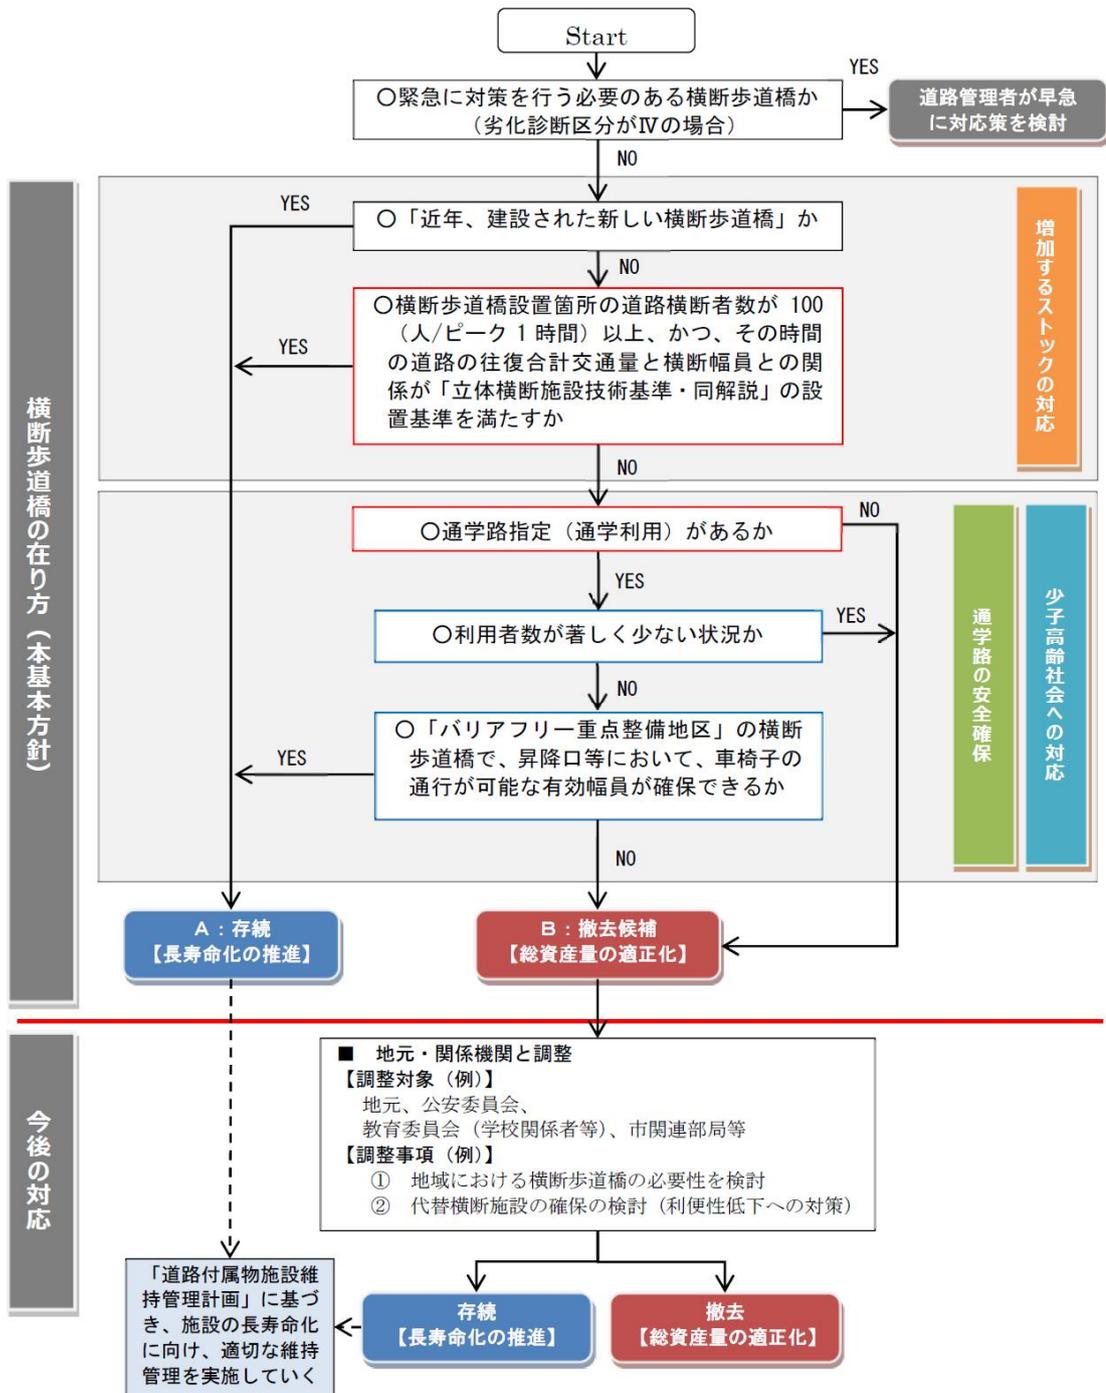
図 5-8 横断歩道橋の撤去候補抽出フロー例

- ・ 横断歩道橋の撤去候補抽出にあたり、「立体横断施設技術基準・同解説」の設置基準をもとに、ピーク 1 時間あたりの道路横断者数等の定量的な目安を設定している。
- ・ また、利用者数の他、通学路指定の有無、バリアフリーの観点から車椅子の通行が可能な有効幅員か否かを判断材料としている。

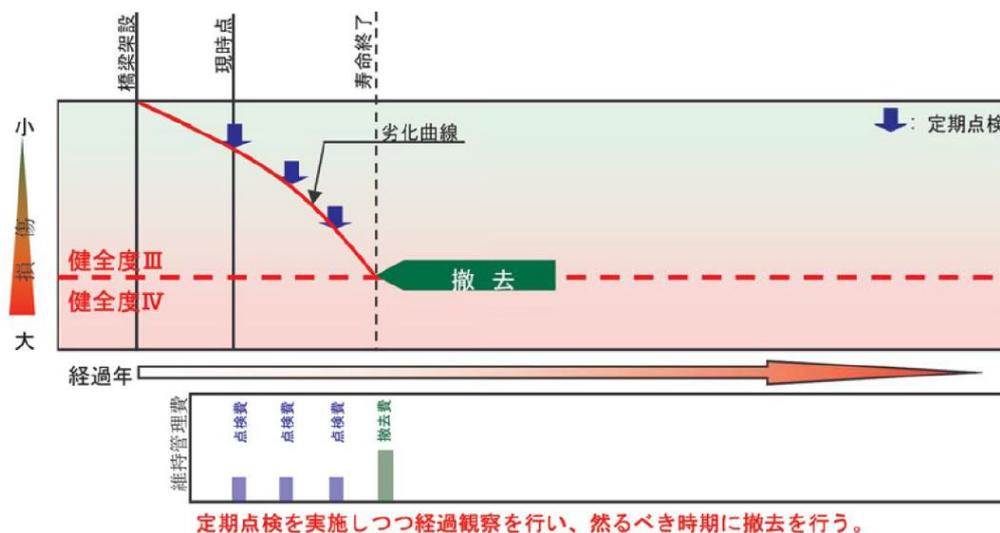
図 5-10 撤去実施時期設定事例

- ・ 集約・撤去の対象候補となった橋梁は、今後修繕等は行わず経過観察を行い、図 5-10 に示すように然るべき時期に撤去を行うものとしている事例もある。

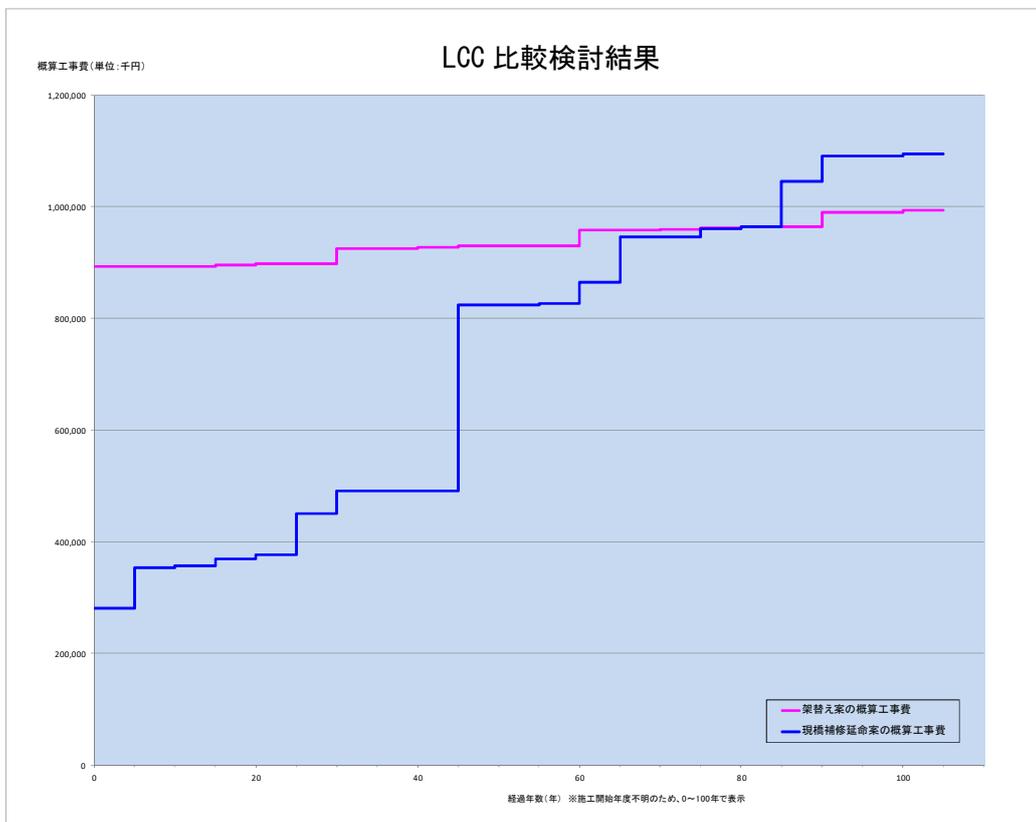
図 5-11 ライフサイクルコスト比較事例

工 種	概算工事費(千円)																									
P2, P3橋脚再構築 (仮受け設備含む)	130,000																									
P1, P4橋脚補修	105,000																									
伸縮装置・防護柵・防水層取り替え、下部工補修	47,000																									
維持管理費 (100年)	813,000																									
概算工事費計	1,095,000																									
工 種	概算工事費(千円)																									
新橋架設 (上下部工、護岸工、道路工切り替え)	452,000																									
現橋トラス桁撤去	94,000																									
現橋下部工撤去	346,000																									
維持管理費 (100年)	101,000																									
概算工事費計	993,000																									
検討結果	<ul style="list-style-type: none"> P2, P3橋脚は、河床洗掘の影響から根入れ不足の状態であり、また柱基部の断面欠損が著しく危険な状態にあり、橋脚の再構築が必要である。 P4橋脚のコンクリートは圧縮強度や静弾性係数が著しく低いため、他の下部工も物性値が低い可能性が高く、安全性が懸念される。 初期補修後45年で床版打ち替えや塗装塗り替えなどが重複し、大規模な補修工事が必要となる。 <p>⇒ 投資効果が低い</p>	<ul style="list-style-type: none"> 新設橋梁は現橋位置に架設されるため、現橋上・下部工は撤去する。 現橋の上流側に新橋を架橋するため、迂回路は不要である。 両歩道となり、歩行者の安全性が確保される。(小中学校の通学路) 現行の設計基準に対応し耐久性・耐震性に優れる。 親橋橋脚を下流橋の橋脚見通し線上に合わせるため、治水上の安全性が高い。 <p>⇒ 投資効果が高い</p>

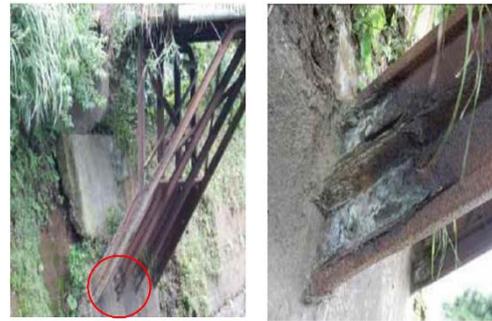
損傷状況(鋼材基礎部)

- 架設年度が古く(80年経過)、レールを利用した特殊な橋梁
- 全体的に損傷が著しく
- 構造的な問題(安定性、耐震性)
- 根本的な補修・補強が難しい
- 利用者の安全が確保できない可能性
- 第三者被害の可能性
- 交通量は少なく構造に与える影響が小さい
- 5年程度であれば状況は大幅に変わらない

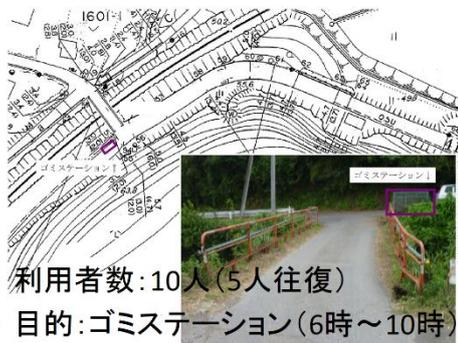
調査結果(歩行者)

- 利用者数:10人(5人往復)
- 目的:ゴミステーション(6時~10時)

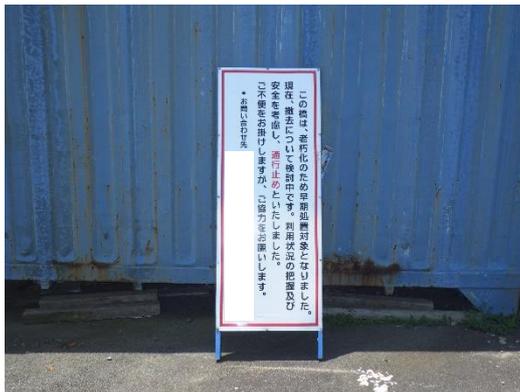
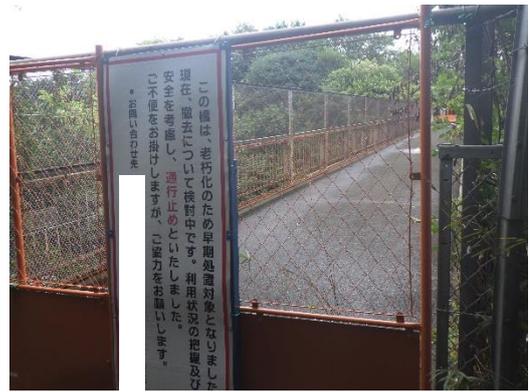
写真 5-1 撤去を実施する旨の看板設置事例

- ・ 地元からの要望を踏まえた、事業内容の柔軟な変更（単純撤去⇒既設縮小化（人道橋）／単純撤去⇒撤去+迂回路整備等）により合意に至った事例もある。
- ・ 説明会の他に、「撤去に関わる方針（案）」を公表してパブリックコメントを実施している事例もある。
- ・ 通学路に指定されている場合は、通学路の変更、安全確保に向けて PTA や学校関係者、公安委員会との現地立会等を実施している事例もある。
- ・ 説明対象者以外に利用者がいるか確認するために、合意形成後から施工までの期間、撤去を実施する旨の看板設置を行っている事例もある。
- ・ 横断歩道橋の事例では、事務局、市事業部局、区役所、住民組織、警察（オブザーバー）をメンバーとした協議会を設立し、撤去・存続の判断の他、撤去する場合の交通安全対策（横断歩道の新規追加の必要性等）についても議論し、意思決定している事例もある。
