多摩川緊急治水対策プロジェクト

～首都東京への溢水防止及び沿川・流域治水対策の推進～

【令和8年3月末時点】

多摩川緊急治水対策プロジェクト河川流域における対策（河川改修）について

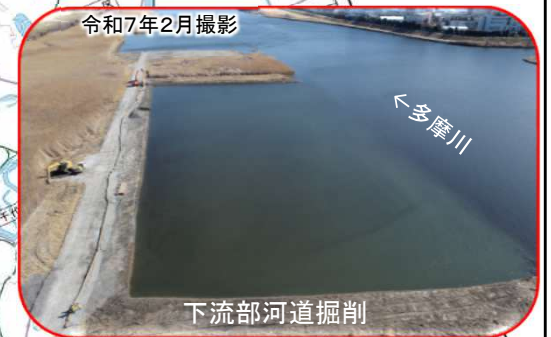
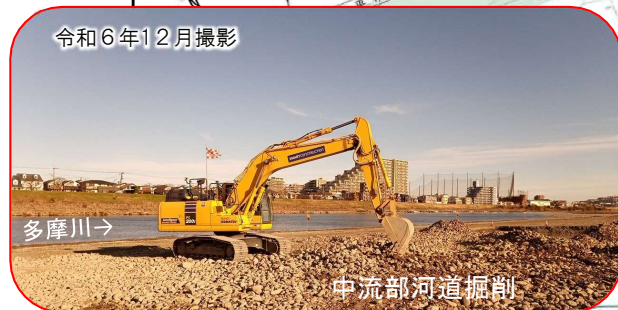
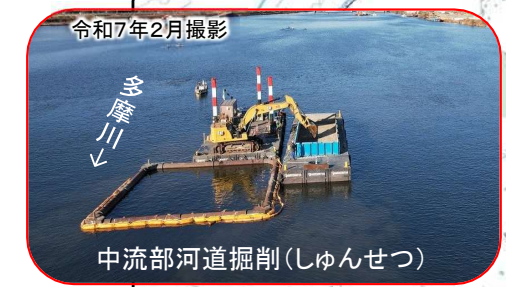
※掘削計画量(約139万m³)に対して、現況状況を踏まえて掘削箇所・形状を見直した上で、掘削・洗堀により確保されたボリュームを比率として算出したもの

※R8年3月末時点の情報となります。現地の状況により今後変更となる場合がございます。

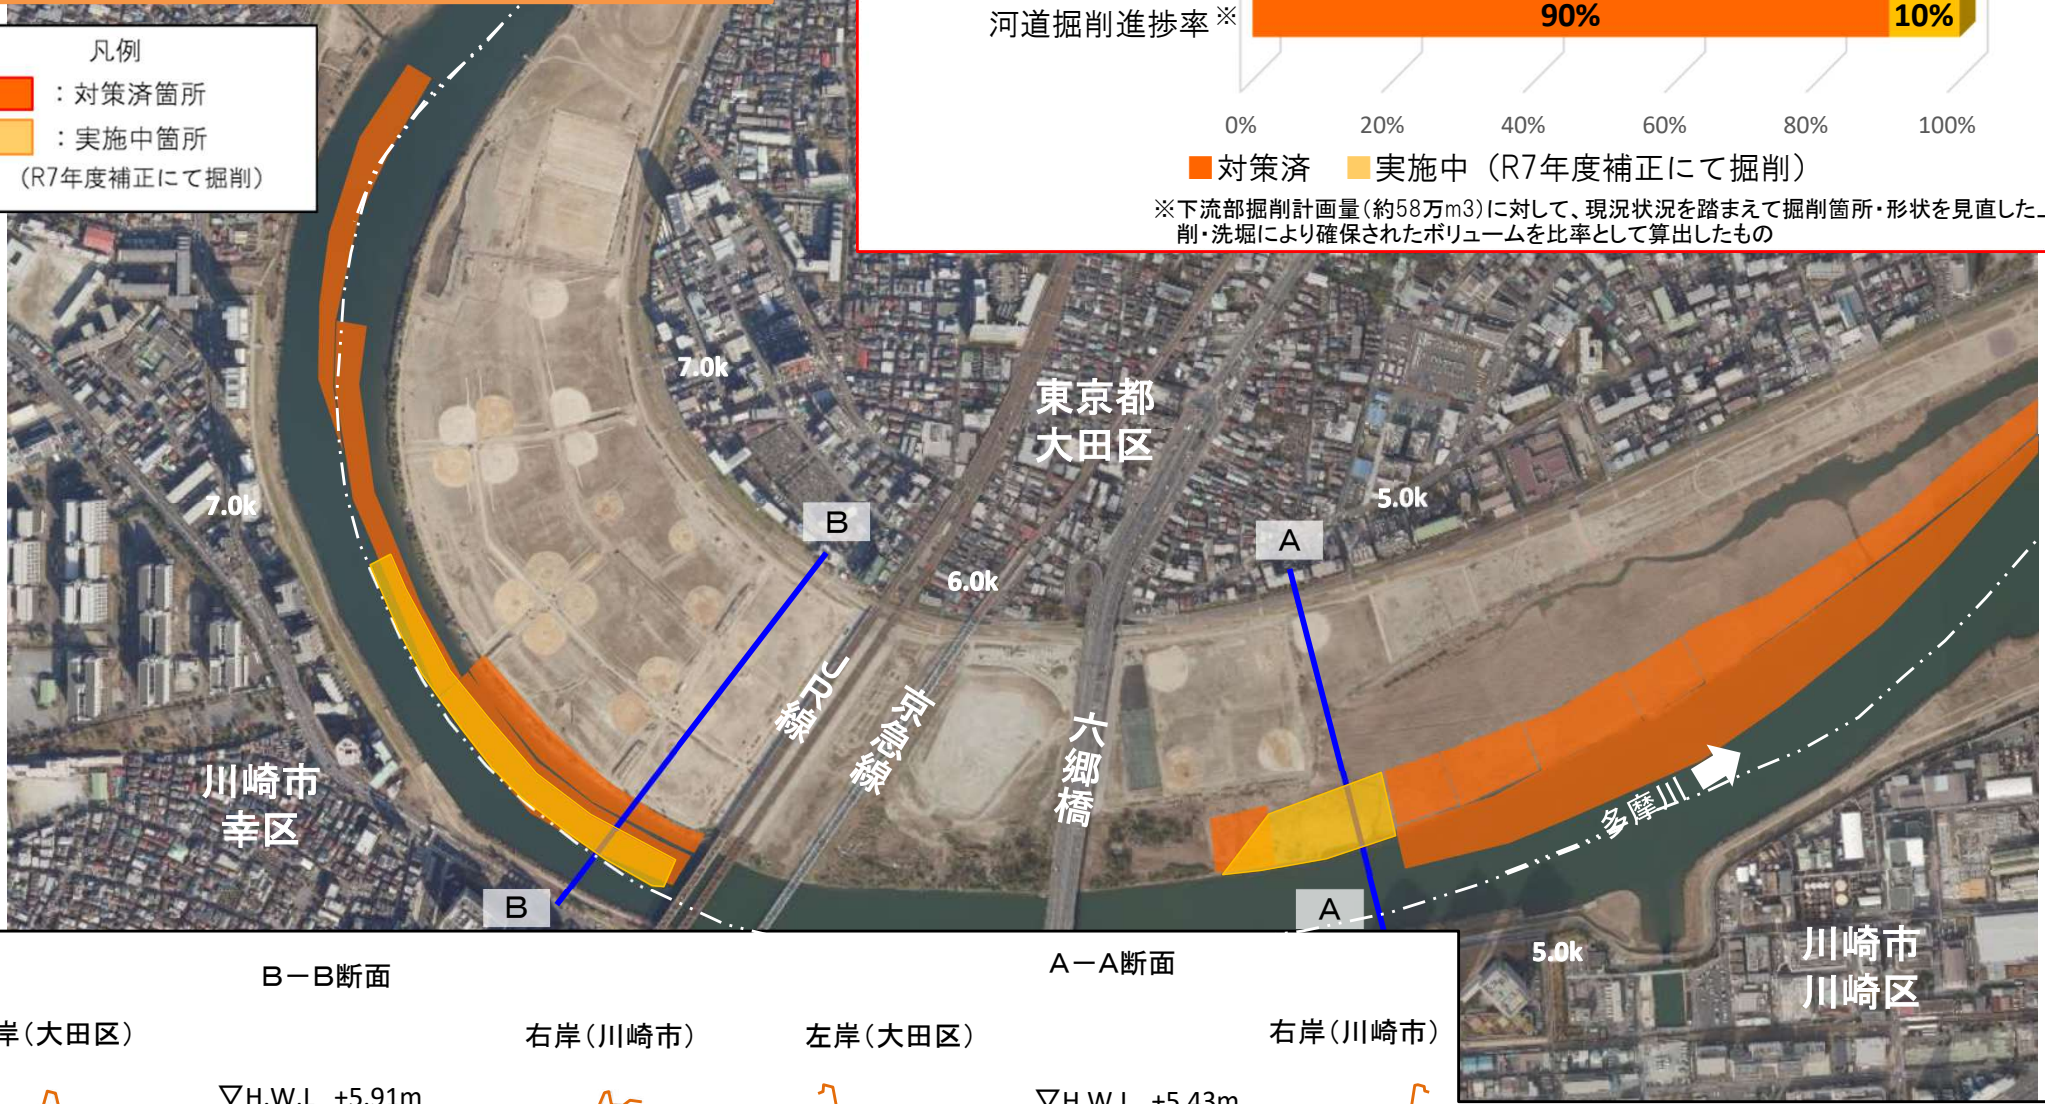
多摩川緊急治水対策プロジェクト 河道掘削箇所【多摩川下流部(3.8k~8.4k)】

【下流部(3.8k~8.4k付近)】

※下流部掘削計画量(約58万m³)に対して、現況状況を踏まえて掘削箇所・形状を見直した上で、掘削・洗堀により確保されたボリュームを比率として算出したもの

- 掘削範囲(対策済)
- 掘削範囲(実施中)

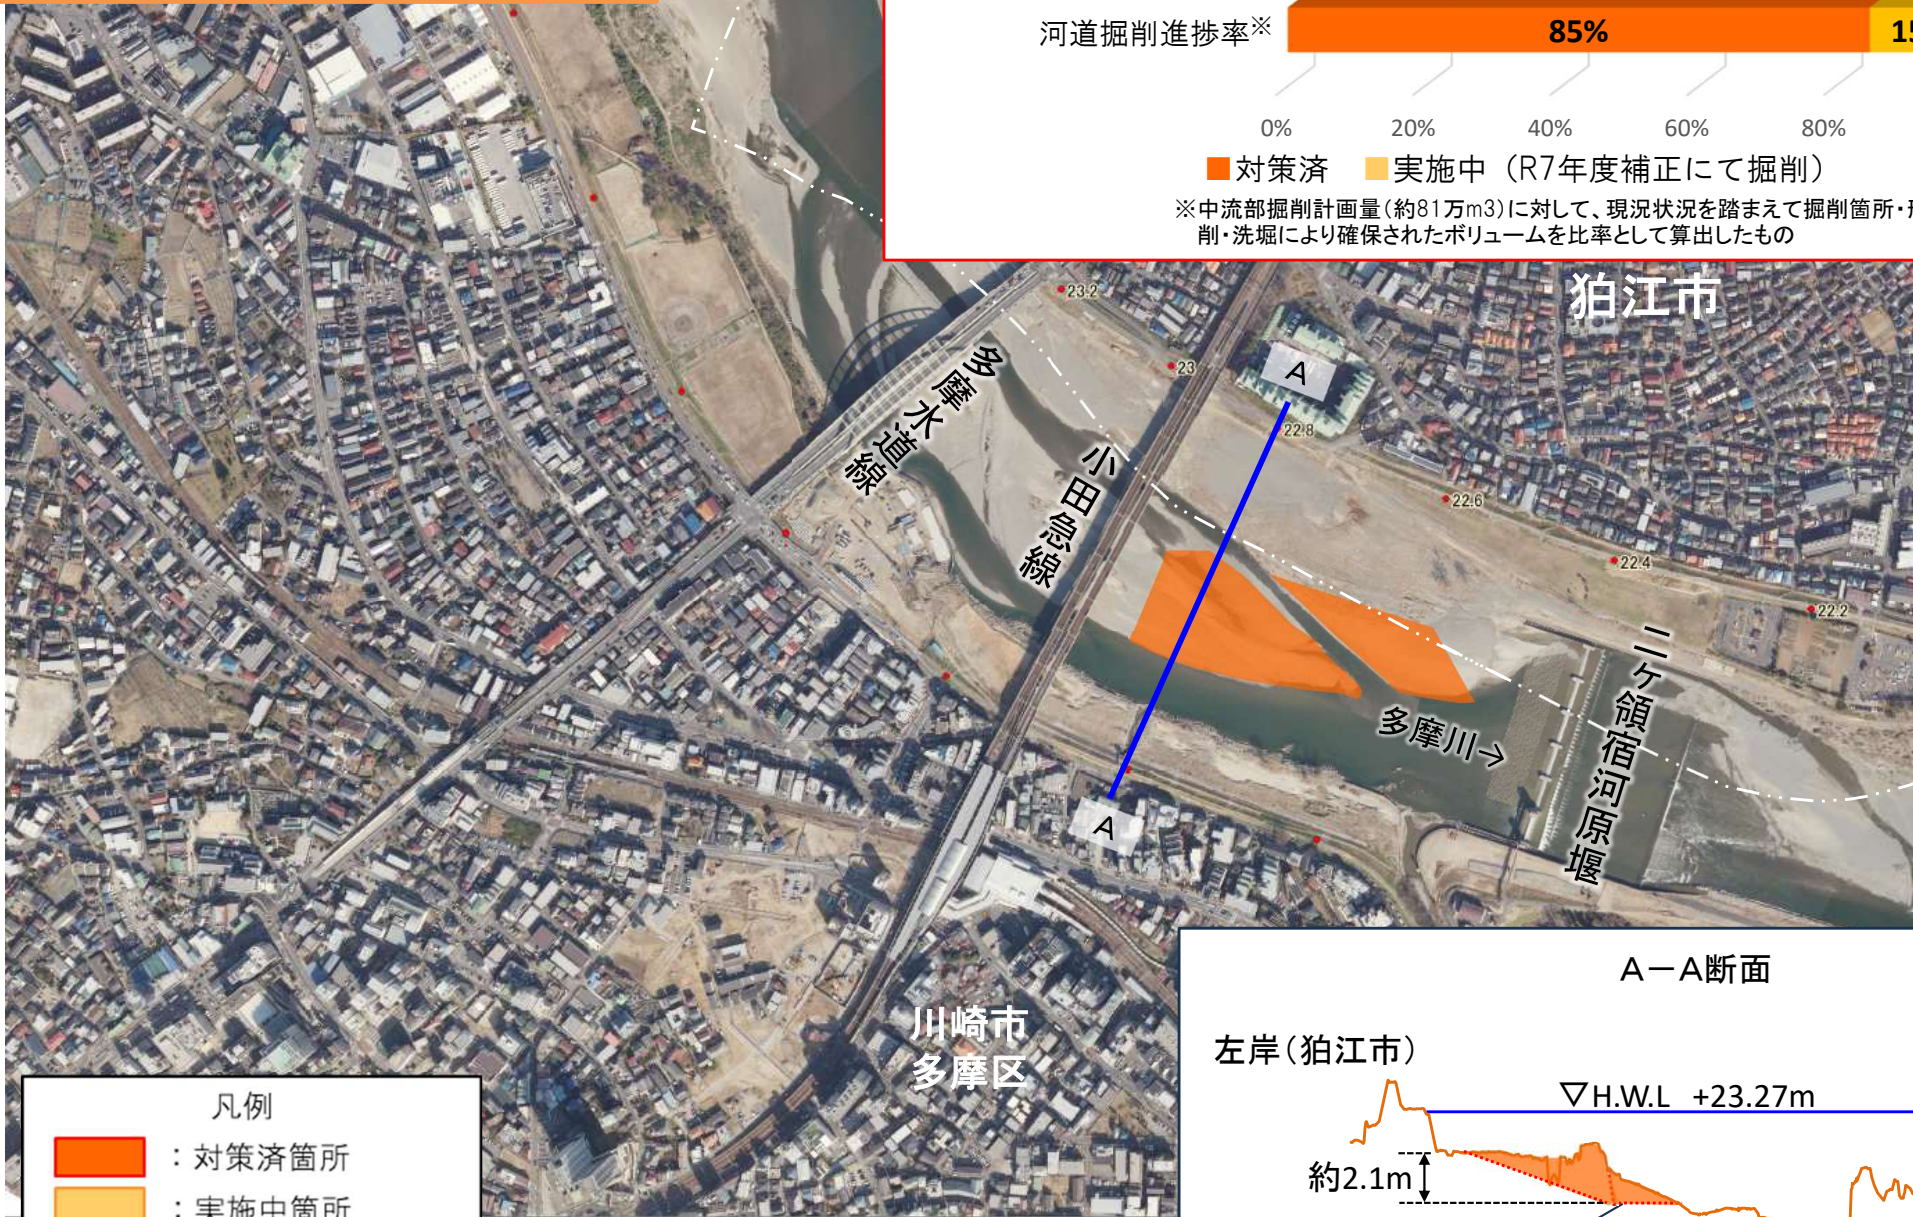
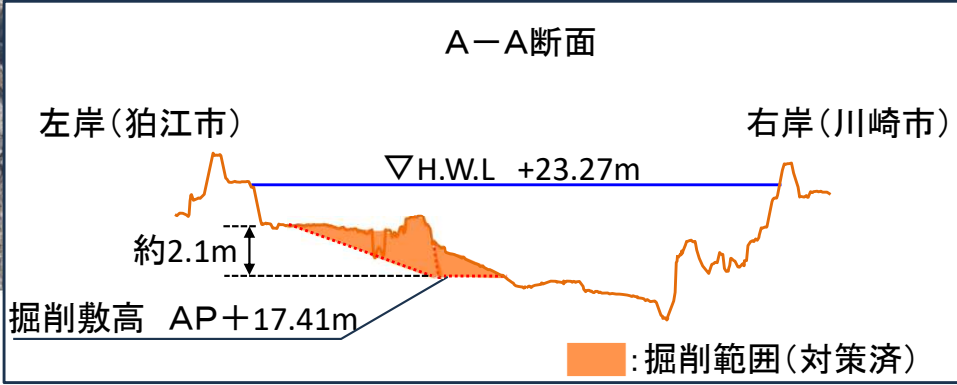
多摩川緊急治水対策プロジェクト 河道掘削箇所【多摩川中流部(22.2k~23.6k)】

【中流部(22.4k~33.4k付近)】

※中流部掘削計画量(約81万m³)に対して、現況状況を踏まえて掘削箇所・形状を見直した上で、掘削・洗堀により確保されたボリュームを比率として算出したもの

- 対策済箇所
- 実施中箇所 (R7年度補正にて掘削)

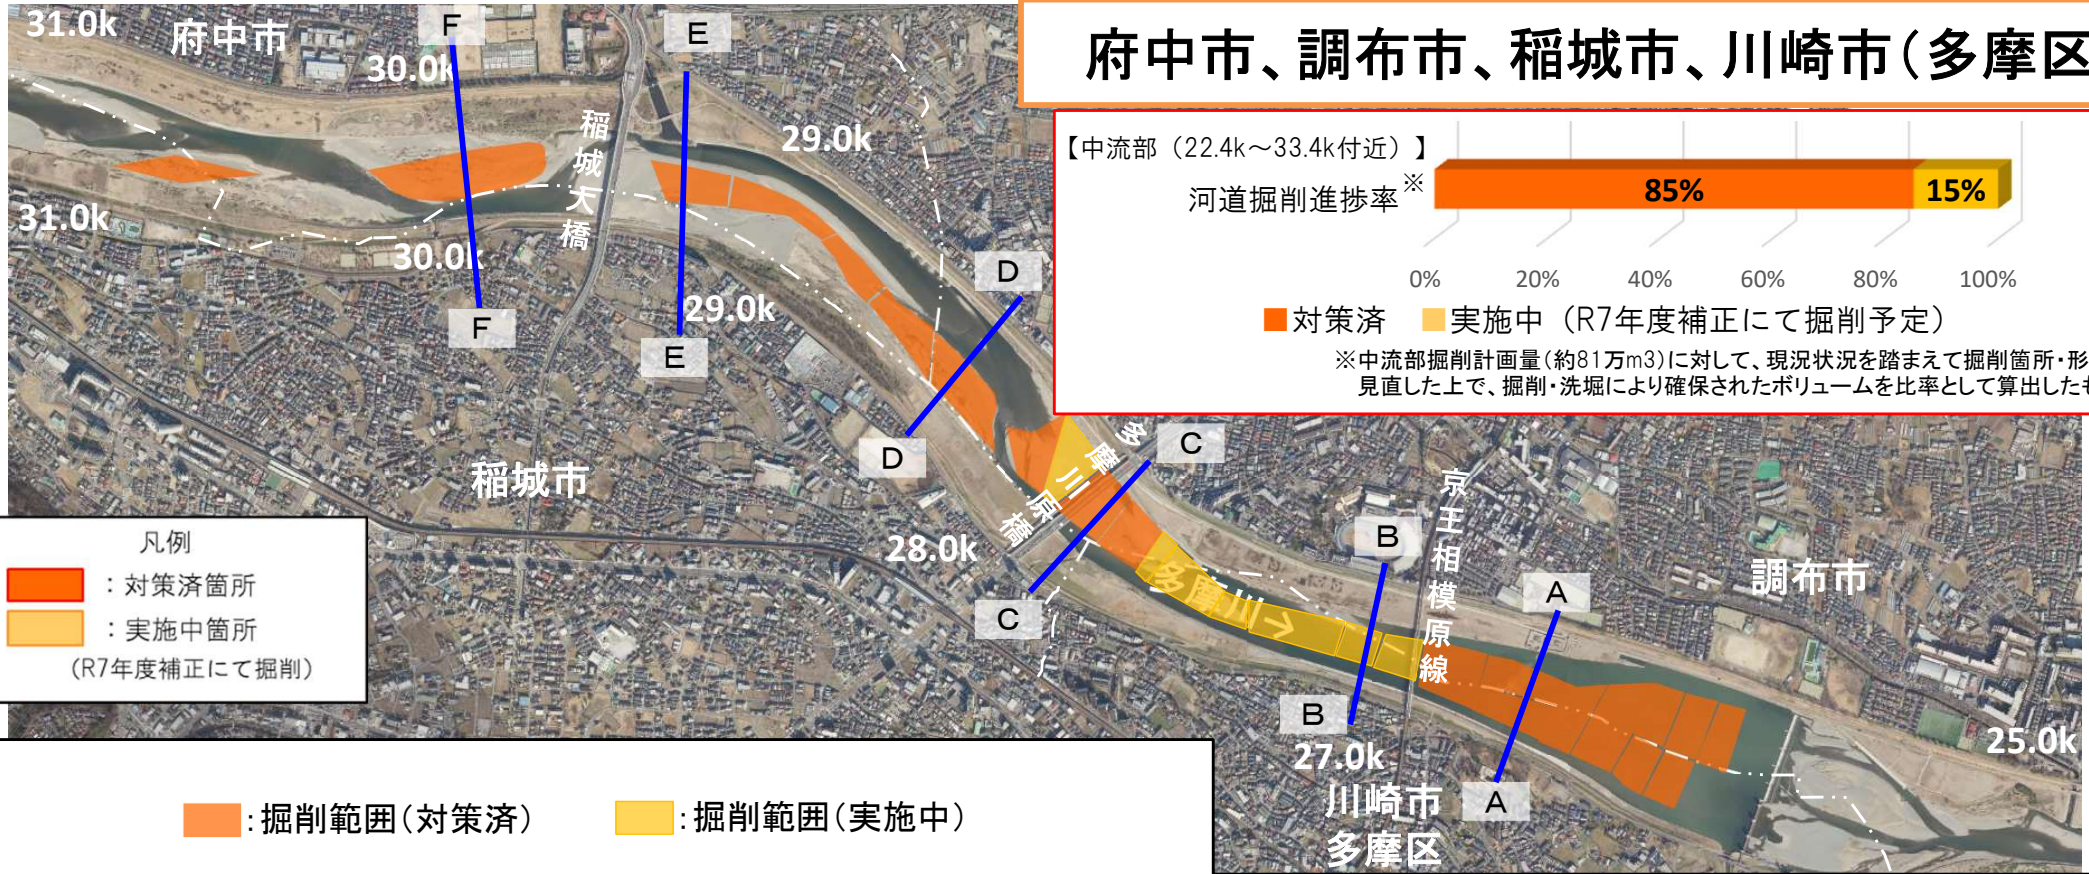
多摩川緊急治水対策プロジェクト 河道掘削箇所【多摩川中流部(25.0k~31.0k)】

【中流部(22.4k~33.4k付近)】

※中流部掘削計画量(約81万m³)に対して、現況状況を踏まえて掘削箇所・形状を見直した上で、掘削・洗堀により確保されたポリウムを比率として算出したもの

凡例
 ■ : 対策済箇所
 ■ : 実施中箇所
 (R7年度補正にて掘削)

■ : 掘削範囲(対策済) ■ : 掘削範囲(実施中)

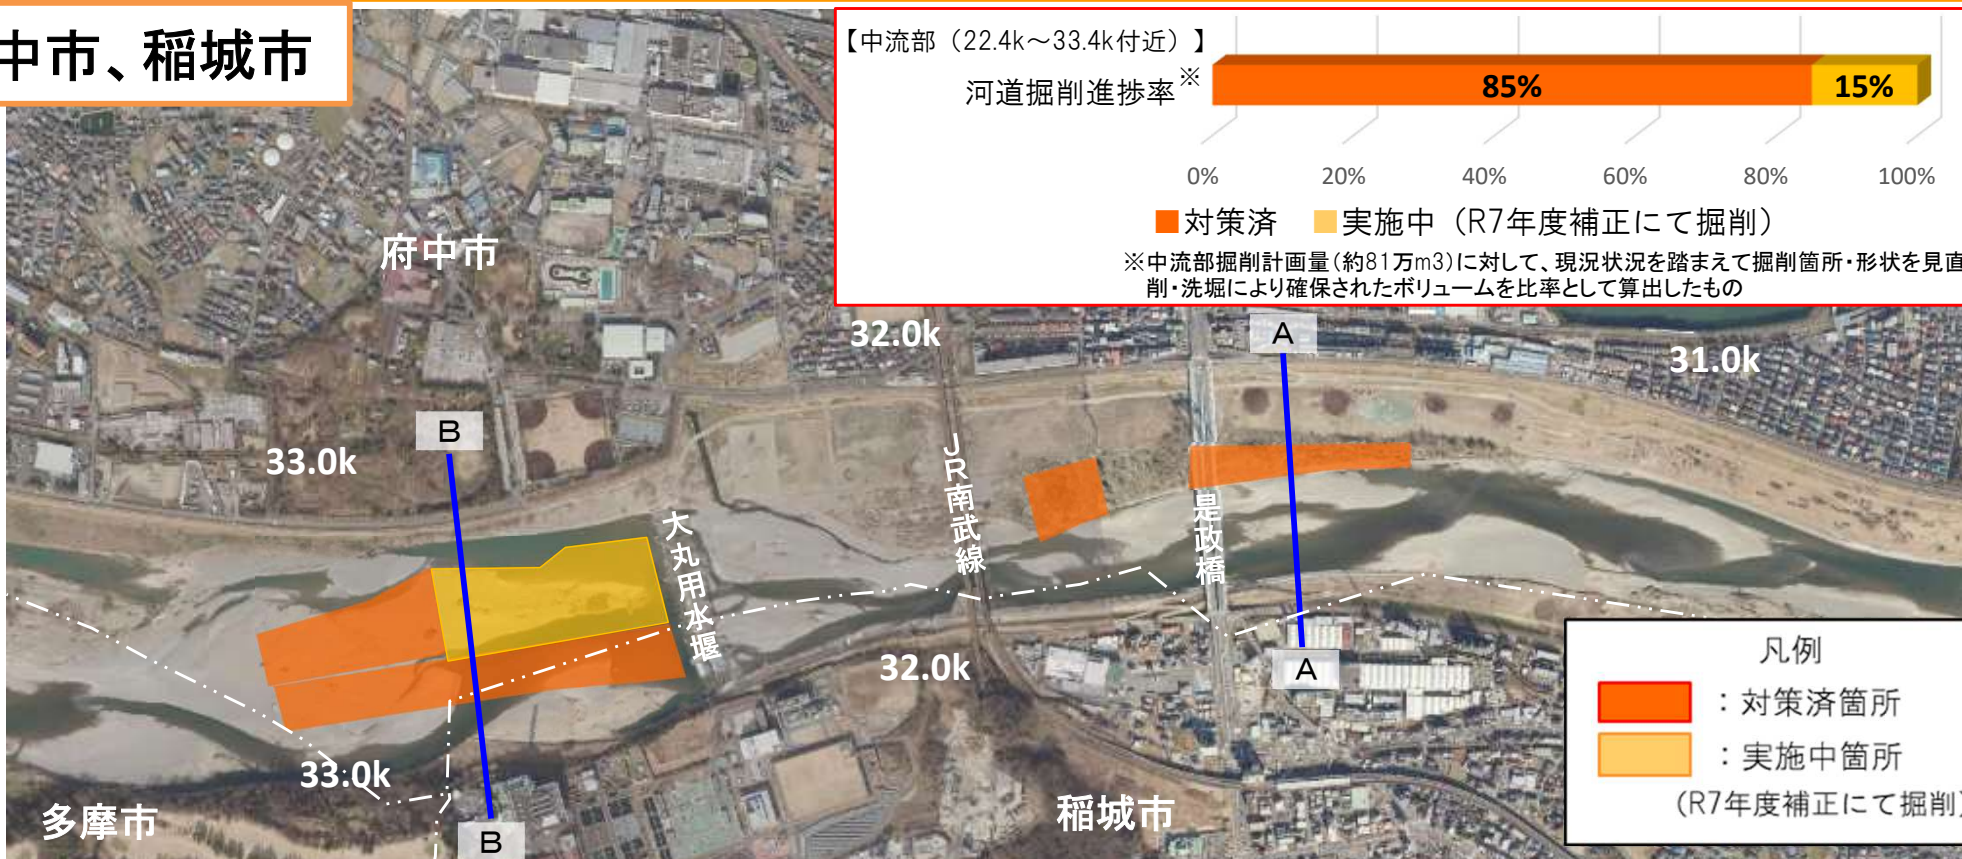
多摩川緊急治水対策プロジェクト 河道掘削箇所【多摩川中流部(31.0k~33.4k)】

【中流部(22.4k~33.4k付近)】

※中流部掘削計画量(約81万m³)に対して、現況状況を踏まえて掘削箇所・形状を見直した上で、掘削・洗堀により確保されたボリュームを比率として算出したもの

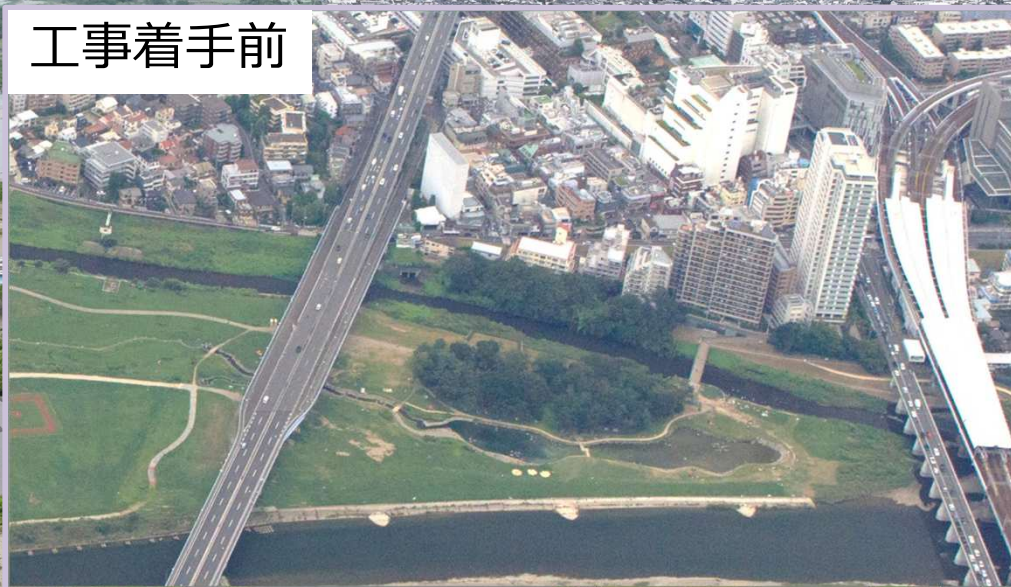
多摩川緊急治水対策プロジェクト<堤防整備（世田谷区玉川地区）>

- ▶ 世田谷区玉川地区では、無堤防区間から溢水を防止する対策として約540m区間の堤防整備を行いました。
- ▶ これにより、令和元年東日本台風と同等規模の洪水が起こった場合でも洪水を安全に流下させ、多摩川からの氾濫による浸水被害を防止します。

工事着手前

土堤区間 整備状況

特殊堤区間 整備状況

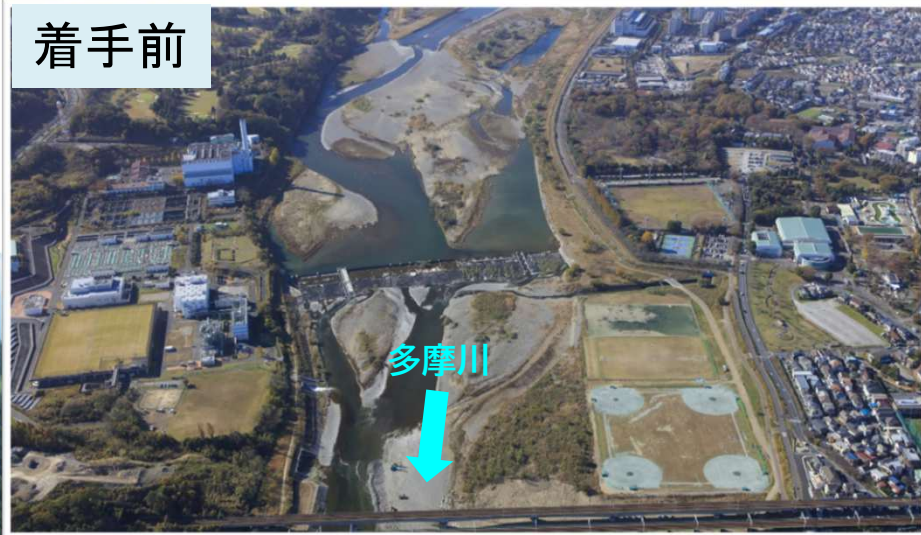
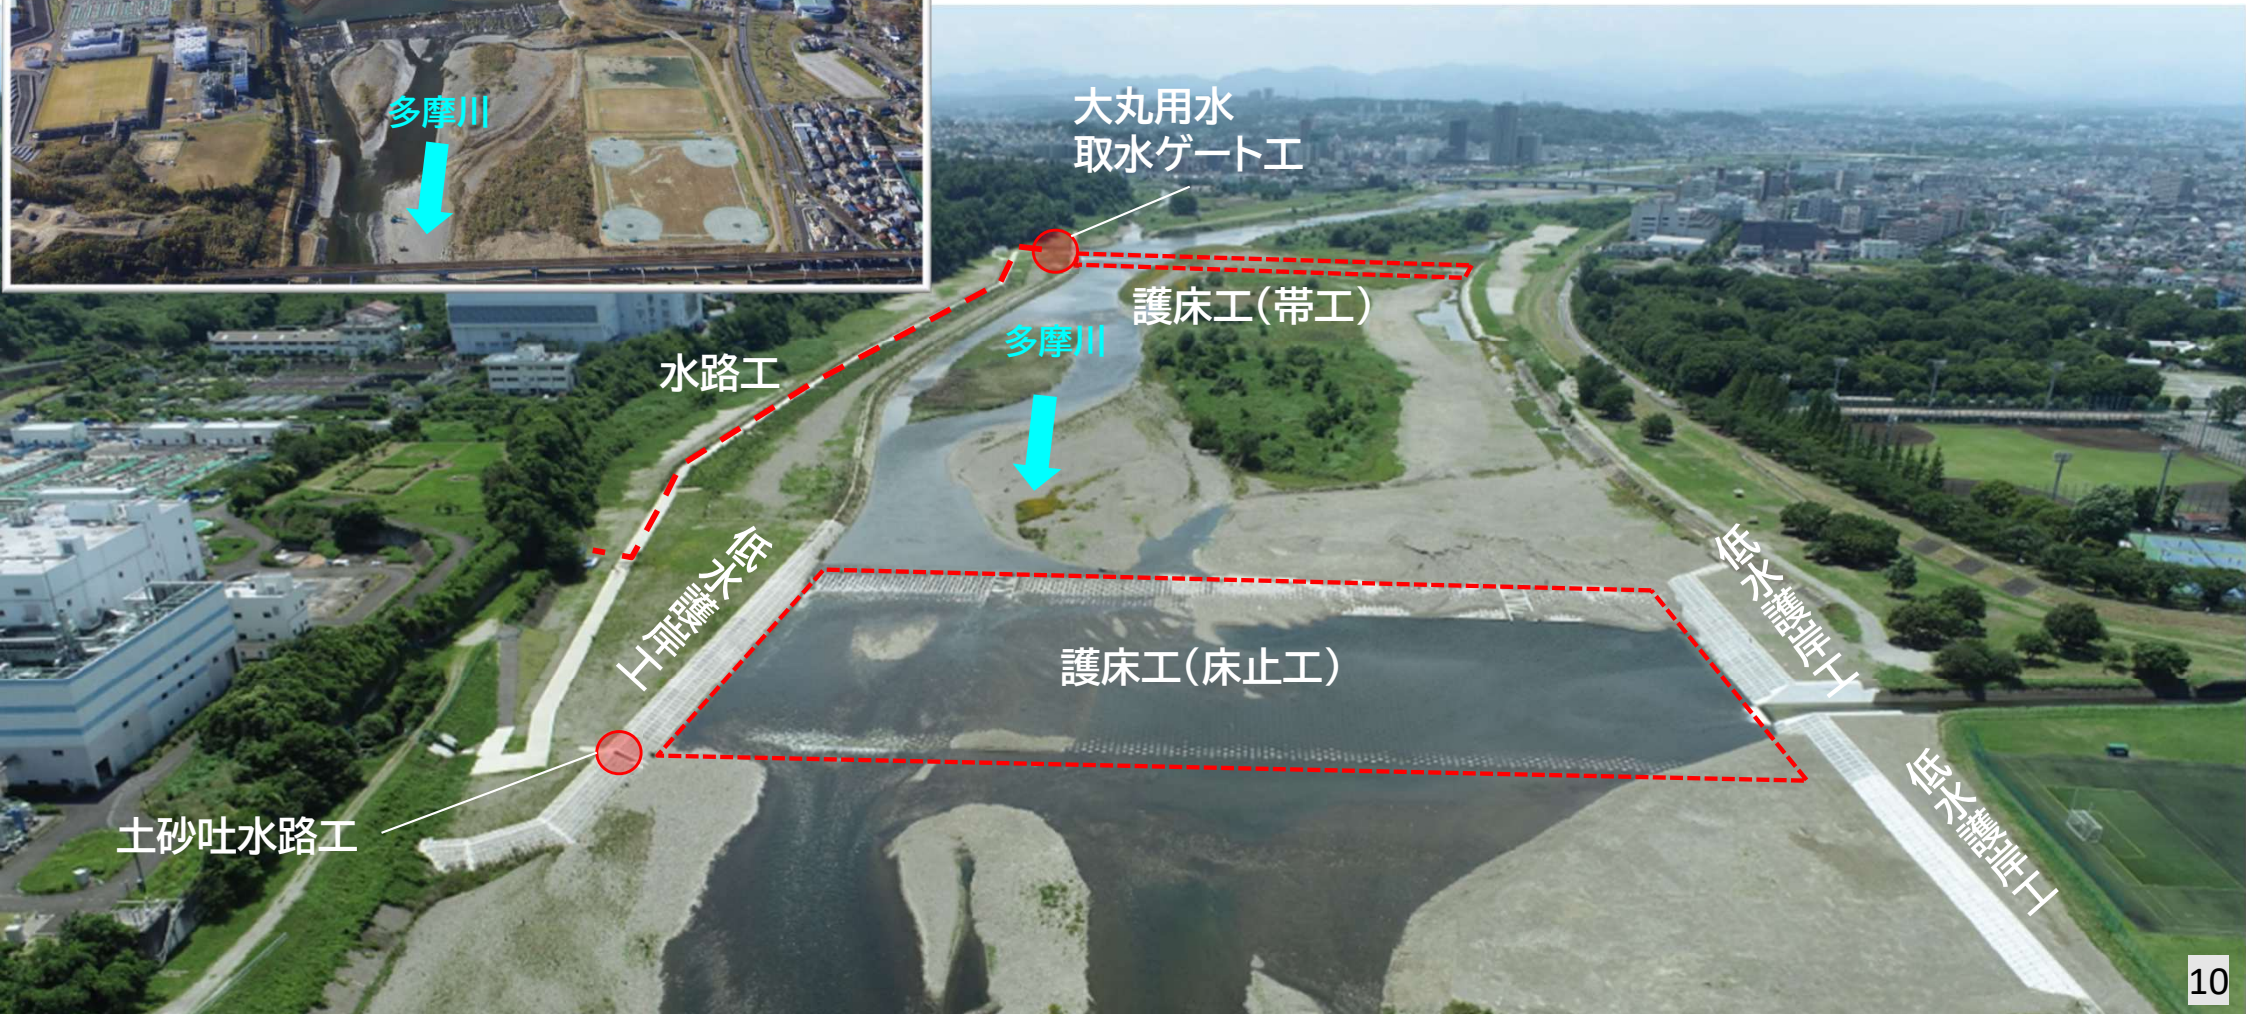
多摩川緊急治水対策プロジェクト <大丸用水堰改築>

- 大丸用水堰の改築として既存の堰を撤去して、床止めと帯工を新設しました。
- これにより、令和元年東日本台風と同規模の洪水に対して、堰付近で約1.5メートルの水位低下を見込んでいます。
- また、取水施設や堤外水路を整備し、既設樋管と接続することで、取水を確保します。

着手前

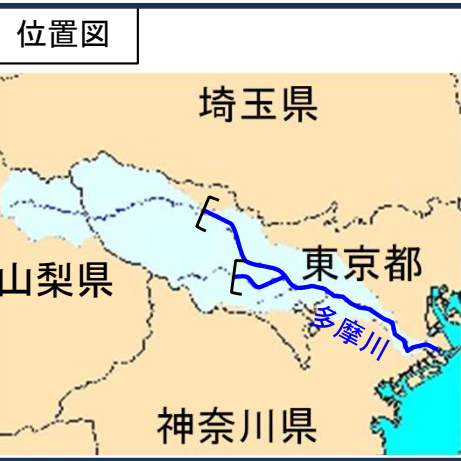
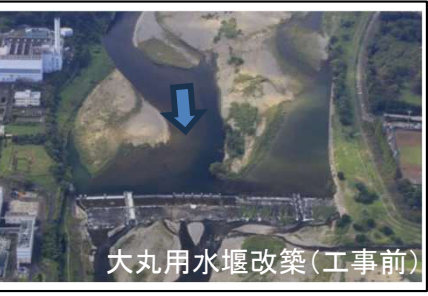
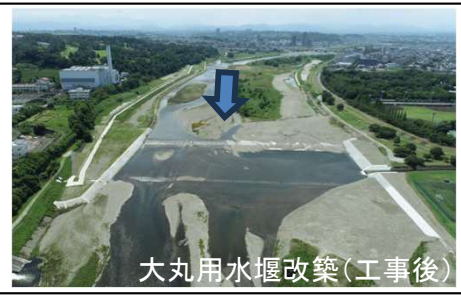
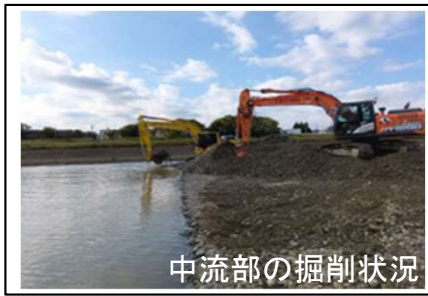
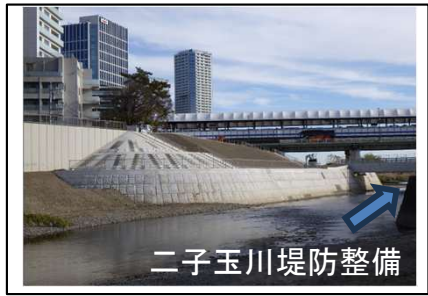
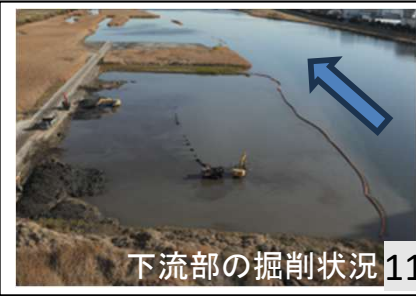
多摩川緊急治水対策プロジェクトの効果

- 多摩川では令和元年10月の台風第19号により、石原地点上流域の2日平均雨量が490mm、石原地点では約7,000m³/sの洪水が流下し、無堤防部であった二子玉川地区にて面積約0.7ha、家屋約40戸の溢水被害が発生した他、直轄区間の21箇所にて堤防や高水敷の被災、沿川各地では内水氾濫が発生。
- この出水を踏まえ、緊急治水対策プロジェクトにより集中的に河道掘削、堤防整備(二子玉川地区)、堰改築(大丸用水堰)等の治水対策を推進。
- 治水対策の進捗により、大丸用水堰地点で約1.5m、石原水位観測所付近で約0.6m、田園調布(上)観測所付近で約0.4mの水位低減効果見込み。

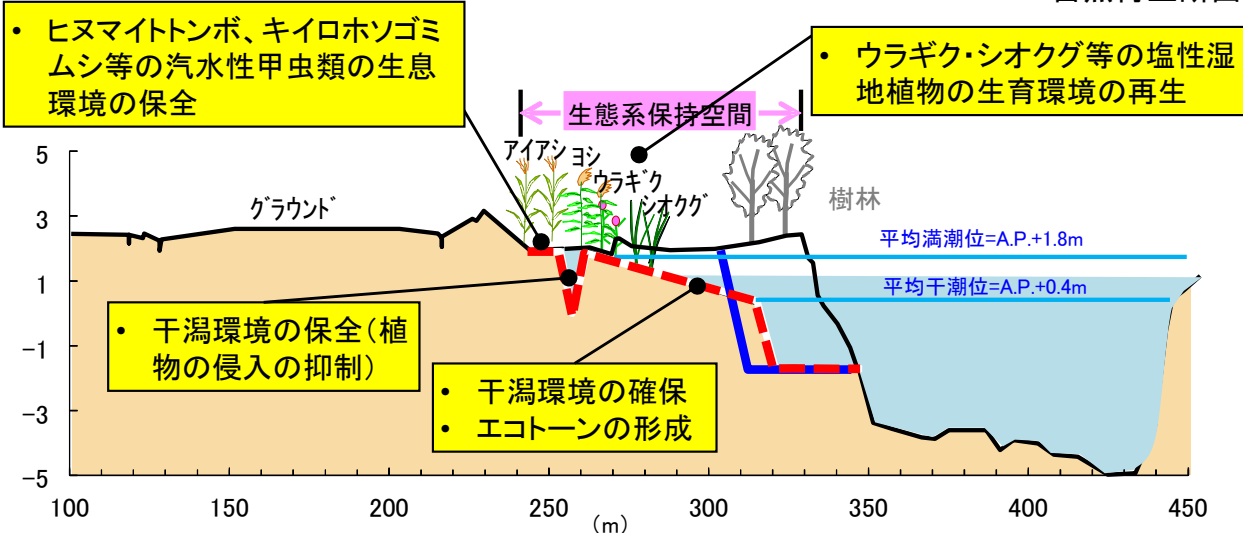
干潟・塩性湿地群落等の再生イメージ(セグメント3)

- 環境上好ましい掘削形状等を検討し、現況の干潟環境を極力保全するとともに、多様な干潟環境を創出する。
- 水際は、干満で水位が変化する区間(潮間帯)を広くすることで、干潟や塩性湿地植物の生育環境を確保する。
- 掘削形状の工夫として、高水敷から滞筋にかけて緩傾斜に掘削し、広いエコトーンを形成する。
- 河口域の環境上重要な、ヒヌマイトンボやキイロホソゴミムシ等の汽水性重要種の生息環境の保全を図る。
- 高水敷の一部を平均干潮位より深く掘削することで、再生した干潟環境の保全、高水敷からの植物侵入を抑制する。

掘削のイメージ

- 現況河道
- 流下能力断面
- - 自然再生断面
