# 一般国道20号 (長野県諏訪市～下諏訪町間)

## 諏訪バイパスの概要

## 地質調査の概要

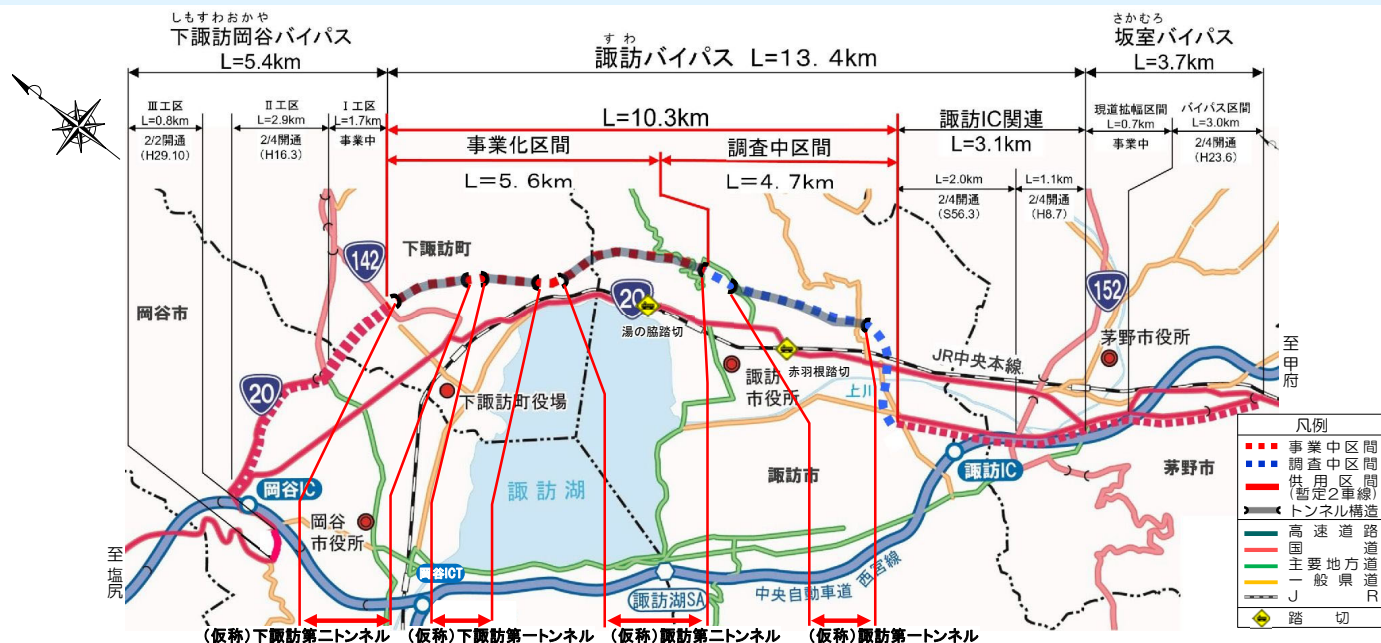
一般国道20号の諏訪地域において、「坂室バイパス～諏訪IC関連」や「下諏訪岡谷バイパス」の整備が進められています。諏訪バイパスは、諏訪市四賀から下諏訪町東町の、交通混雑の緩和と交通安全の確保及び諏訪湖の溢水による交通不能箇所<sup>いっすい</sup>の解消等を目的とした道路です。

本路線では段階的に整備を進めており、令和5年度から下諏訪岡谷バイパス側の延長約5.6kmの区間を先行して事業に着手しました(事業化区間)。一方、諏訪IC側の延長約4.7kmは事業化に向けた水文・地質他調査を実施しています(調査中区間)。

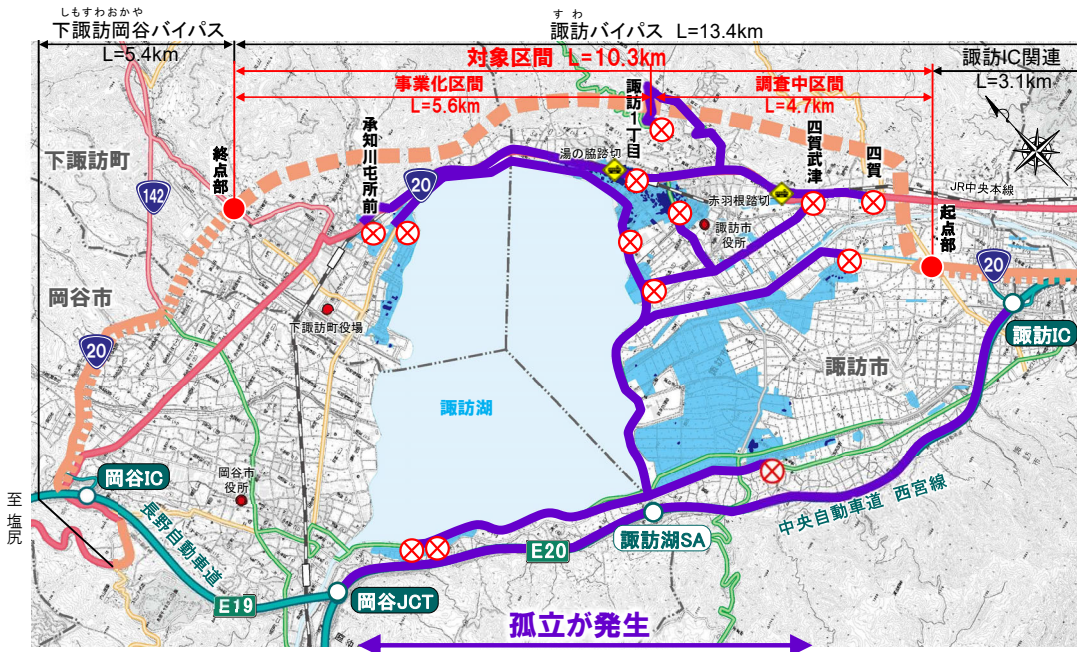
下諏訪町 国道20号豪雨による被災状況

- ・平成18年7月の集中豪雨では、中央道や国道20号等、東西方向のすべての路線が通行止めとなり、諏訪地域の分断・孤立が発生しました。
- ・バイパスの整備により、集中豪雨等の災害による通行止めが発生した場合でも、代替路として諏訪バイパスを活用することができ、地域分断・孤立の解消が期待されます。

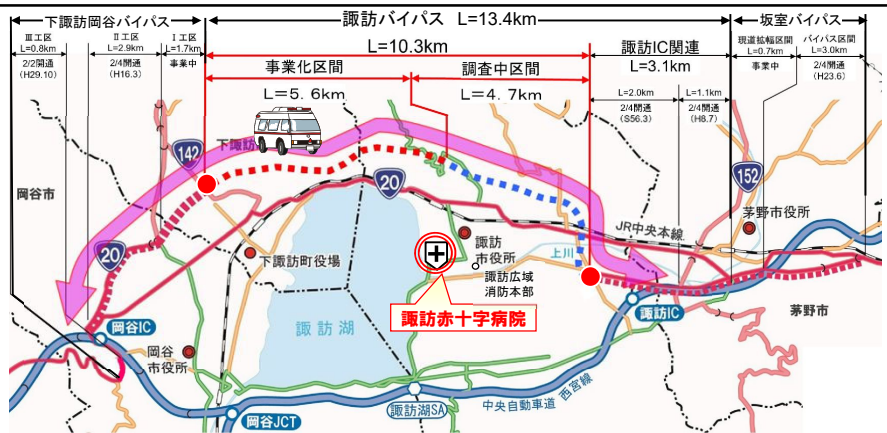
◆救急車両による搬送のイメージ

- ・国道20号では交通混雑の発生や踏切・幅員構成の狭い道路の影響により、救急搬送に支障が発生しています。
- ・バイパスの整備により、諏訪赤十字病院までの10分カバー圏※1が拡大し、搬送時間の短縮による救命率の向上が期待されます。

凡例  
■ 諏訪バイパス整備なし時の諏訪赤十字病院10分カバー圏  
■ 諏訪バイパス整備あり時に広がる諏訪赤十字病院10分カバー圏  
※高次(第三次)救急医療機関: 初期(一次)、二次救急に対応が可能な生命に危険が及ぶような重症・重傷患者に対応する救急医療機関。  
データ: 交通量推計結果に基づき算出

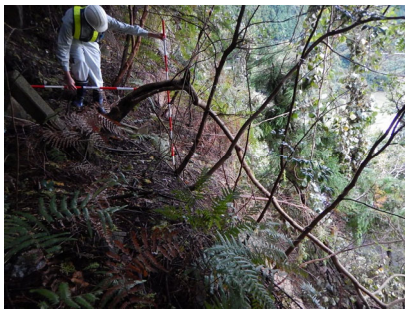
沢地形の確認状況

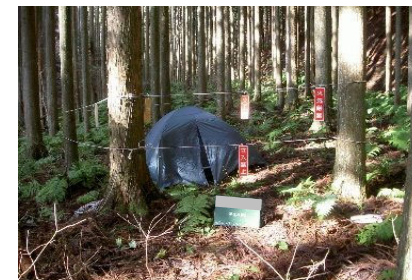
弾性波探査の概要

振動を発生させるため  
火薬を使用

弾性波速度は、主に地盤の硬さによって変わり、硬いほど速度が速く、軟らかいほど速度が遅く伝わります。速度が遅い箇所が深部に及んでいる場合は脆弱な断層破碎帯が存在している可能性があります。

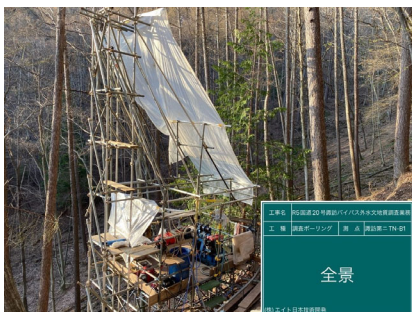
地中に円筒状の穴を開け、地中の岩石や土砂を採取し、採取したボーリングコアを観察することで、地質状況や断層破砕帯の有無を確認しました。

ボーリング実施状況

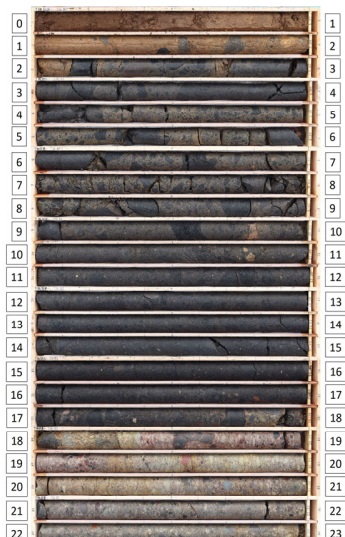
ボーリングコア状況

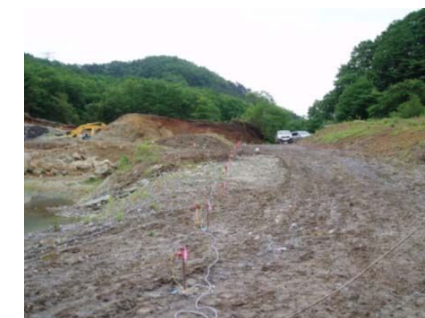
電極の設置状況

比抵抗値は、地中の水の量や粘土鉱物の量などによって変化します。断層破碎帯は、岩盤が破碎され粘土化して、水分量が多いため、低比抵抗部や高比抵抗部との境界に現れる可能性があります。

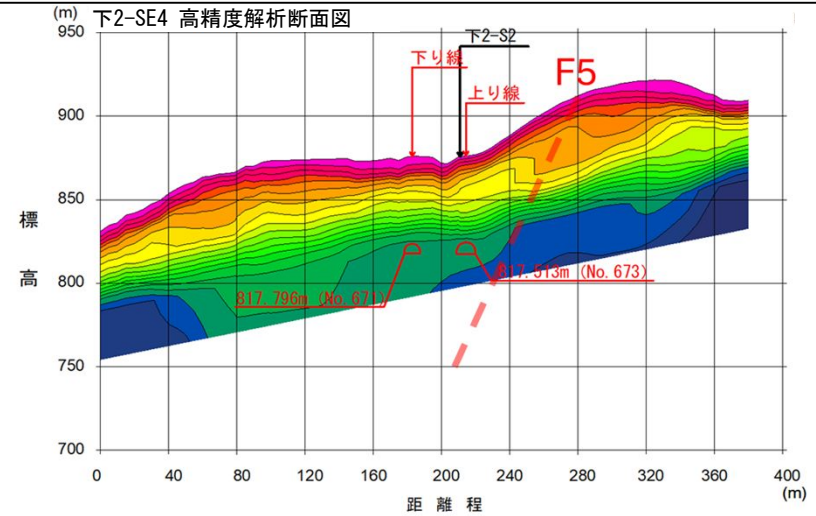
## 【弾性波探査(下2-SE4測線)】

- 層構造解析では低速度帯は確認されませんでした。高精度解析で低速度部の落ち込みがありました(F5)
- ※弾性波探査は層構造解析とコンピュータ解析を用いた高精度解析を実施しました。

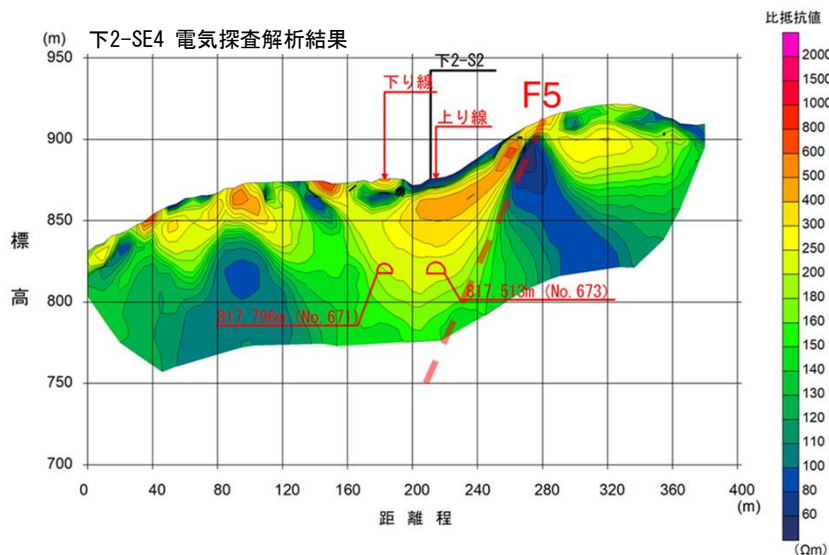
## 【電気探査(下2-SE4測線)】

- 弾性波探査で低速度帯の落ち込みが確認された付近に低比抵抗と高比抵抗の境界が確認されました(F5)

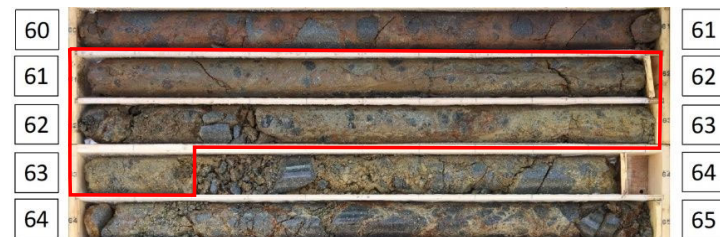
## 【斜めボーリング】

- 下諏訪第一TN-B2 (-61.00 ~ -63.20m) に断層破砕帯(F2)を確認しました。
- 断層破砕帯部は土砂状で、一部粘土化が確認されましたが、通常的地質調査で見られるものと同様の性状で、断層破砕帯の施工事例で示した工法等で対応可能と考えられます。

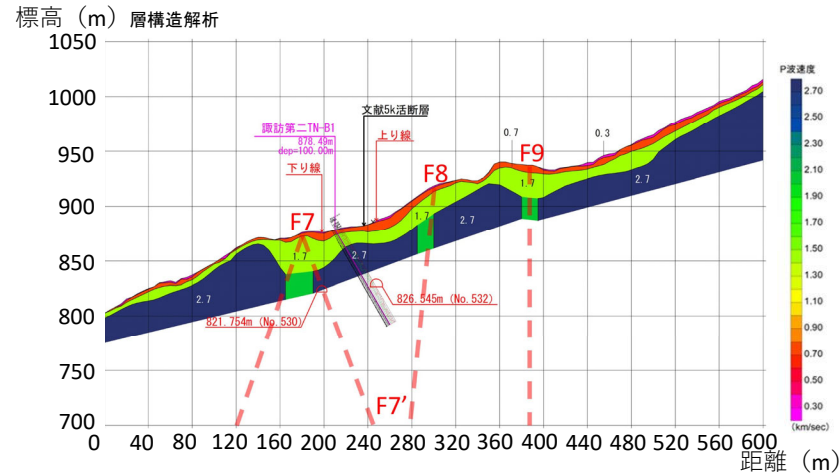
## 【弾性波探査(諏訪第二TN-1測線)】

- 層構造解析で低速度帯 (F7, F8, F9) を確認しました。
- 高精度解析でF7について速度の落ち込みから2方向の断層破碎帯を確認しました (F7')。

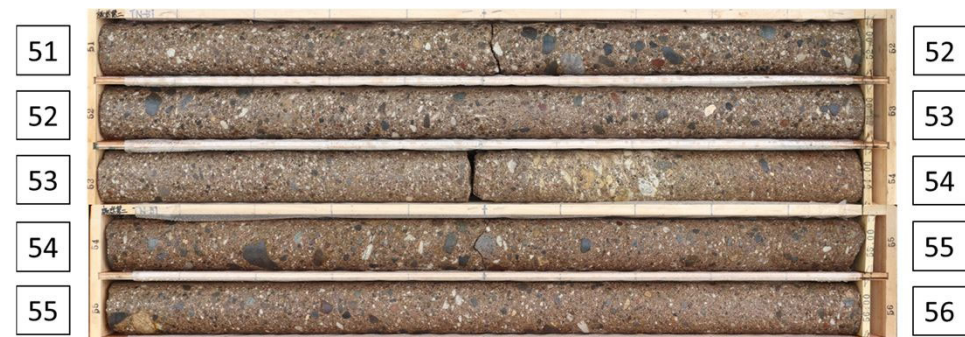
## 【斜めボーリング】

- 諏訪第二TN-B1では断層破碎帯は認められませんでした。

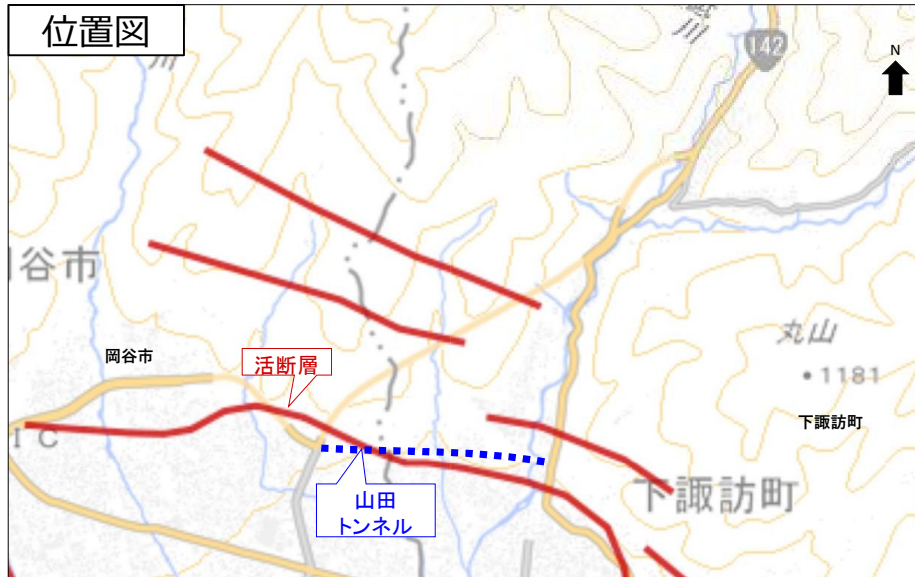
山田トンネルは、諏訪バイパスに連続する下諏訪岡谷バイパスに計画された下諏訪町と岡谷市をつなぐバイパストンネルで、諏訪バイパスと同じ糸魚川静岡構造線の一部をなす活断層を貫いています。

断層破碎帯区間は長尺鋼管フォアパイリング、鏡ボルトやインバートの早期閉合等を実施し、他の区間より丈夫な構造にしています。
