国道357号荒川河口橋補修工事の報告 ～重交通路線における鋼床版疲労対策として SFRC舗装の適用～

¹関東地方整備局 東京国道事務所 管理第二課（〒102-8340 東京都千代田区九段南1-2-1）

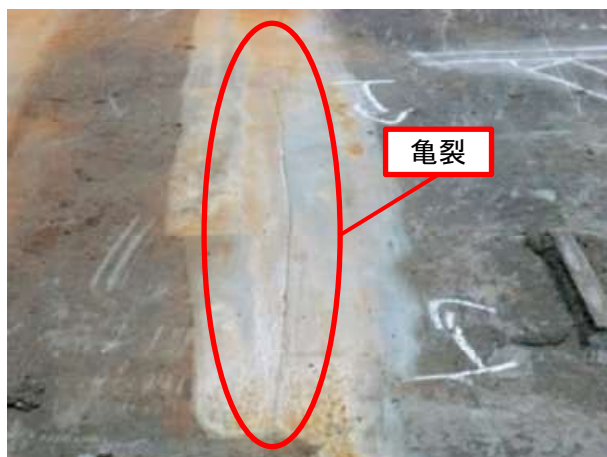
2- (1) デッキプレートの疲労亀裂

管内の国道 357 号には鋼床版を有する橋梁は 10 橋ある。平成 28 年において、鋼床版を有する橋梁 10 橋のうち、9 橋で鋼床版の疲労亀裂が確認された。写真-2 に疲労亀裂の損傷状況について示す。損傷が著しいものでは亀裂から漏水も確認され、これらの疲労亀裂に対して補修を行う必要があった。この疲労亀裂の原因としては、国道 357 号は令和 3 年の道路交通センサスで、日交通量約 35,000 台、大型車混入率約 45%を示す（荒川河口橋付近）いわゆる重交通路線であることが推察された。

さらに鋼床版の厚さについても、荒川河口橋架設当時の道路橋示方書の基準では、鋼床版の厚さは 12 mm とされていたが、平成 24 年以降の道路橋示方書では、疲労耐久性の向上のため、鋼床版の厚さの基準が 16 mm に引き上げられた。国道 357 号の重交通量を支えるためには、12 mm の鋼床版では剛性が不足し、疲労亀裂が発生したものと推察された。

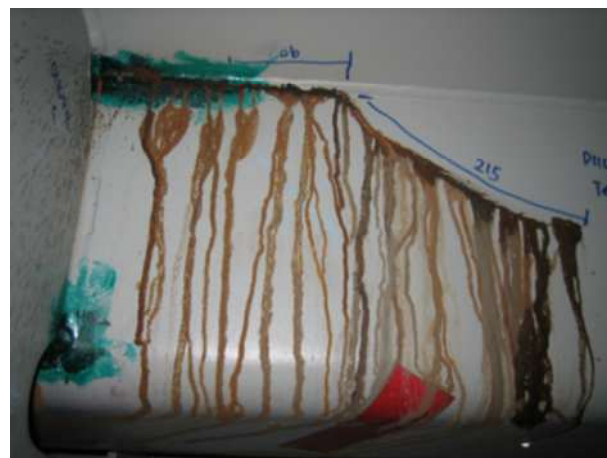
2- (2) U リブの疲労亀裂と漏水の状況

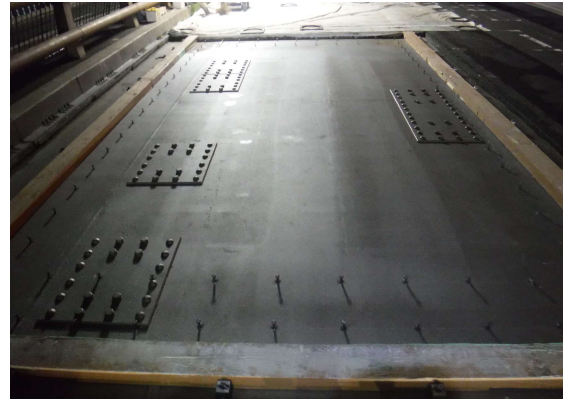
3- (1) 当て板設置後の鋼床版

SFRC 舗装への打ち換え工の施工手順を下記に示す。また、写真-3 に施工状況の一部を示す。

- ① 防水シートの撤去
- ② き裂調査
- ③ 当て板設置
- ④ 防水シートの撤去
- ⑤ 鋼床版研掃
- ⑥ SFRC 打設
- ⑦ アスファルト舗装
