中津川取水堰における危険防止対策について

相模川水系広域ダム管理事務所 施設管理課 (〒252-0156 神奈川県相模原市緑区青山字南山2145-50)

相模川水系広域ダム管理事務所が管理する中津川取水堰においてはたびたび観光客等による危険行為が行われており、巡視等にて注意喚起を行っていたが、令和7年度には死亡事故も発生した。このことから堰周辺に対し一層の危険防止対策を行ったため、本報告にて紹介するものである。

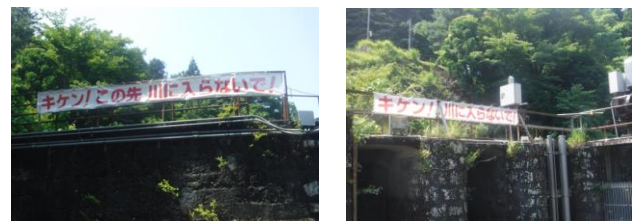
写真-1,2 立入禁止横断幕

(2) 立入防止策

現在ある横断幕は、元々存在した看板が出水で流されたため代わりに設置したものであった。今回、流出することの無いよう施設に標示を直接描画し、また横断幕より文字を大きくすることで遠方からの視認性を向上させた。こちらは事故発生時には既に計画が進められていたもので、外国語表記こそ無いがカラーリングとデザインにより危険が伝わるよう配慮している。ピクトグラムについては本表示の脇に今後追加する予定である。

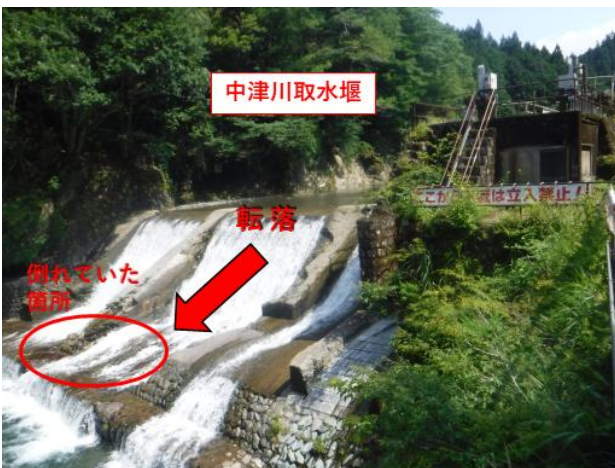
図3 中津川取水堰事故イメージ図

令和7年9月7日夕方、中津川取水堰にて水遊びをしていた外国籍の男性が堰から転落し、死亡する事故が発生した。相模川水系広域ダム管理事務所としては管理責任を問われることは無かったが、まさに近隣住民から危険の指摘を受けて対策を検討していた最中であったこともあり、更に効果が期待できる複合的な対策を追加で考えることとなった。

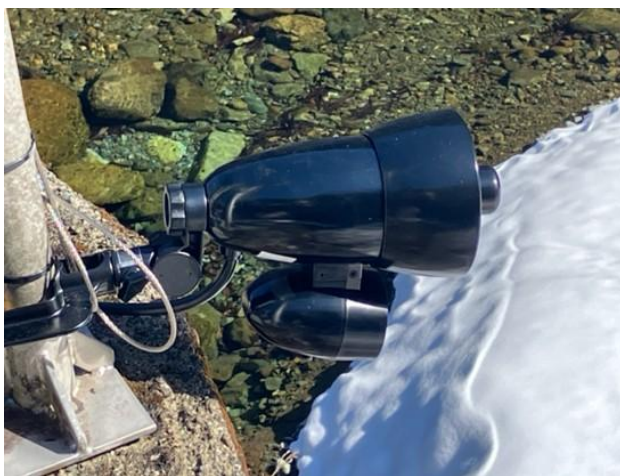
写真-5 音響装置

センサー付きの音響装置の設置場所については検知範囲を確保できることのほか、電源の取得できる場所、かつ、盗難や破壊等のいたづらをされづらい場所を考慮して選定した。音声については録音式であったため、日本語による注意喚起に続けて放流警報サイレンの吹鳴音を鳴らすことで日本語を理解できない人に対しても危機感

を持たせられるものとした。システム構造としては、センサー付近で作業を行う際に吹鳴しっぱなしにならないよう、鍵付きの電源盤内部で容易に電源を入切できる構造とした。

なお、今回設置後の現地確認では問題なく動作したが、市販品による試行であり今後の動作状況は引き続き注視が必要である。破壊や盗難の有無については直近のカメラで容易に状況が確認できるが、故障により吹鳴しない、あるいは吹鳴しっぱなしになっていないかは定期的に現地で確認を行う。
