檜原街道（一206）における 斜面崩落の災害復旧対応

2025年3月、檜原村で発生した斜面崩落により都道206号線が閉塞した。代替路のない重要路線であり、住民生活・医療・観光への影響が懸念された。DX技術（ドローン・無人化施工機械・リモート会議等）を活用し、迅速な調査・情報共有と多様な担い手との連携により、発災から約1週間で歩行者、約1か月で車両の交通開放を実現した。本稿では、早期交通開放に向けた工夫と今後の対策について報告する。

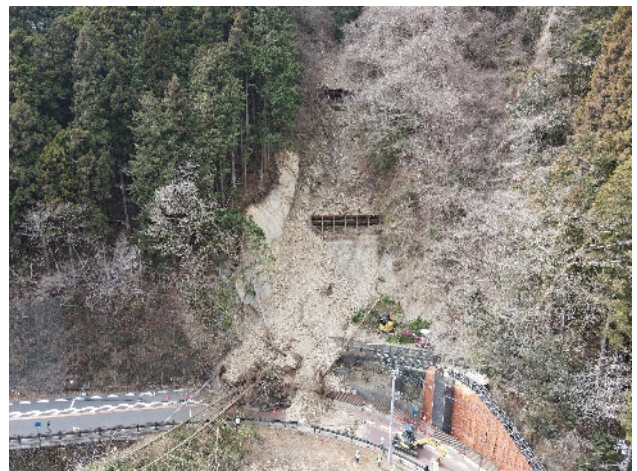
岩盤崩壊に伴う斜面崩落により、約800m³の崩土が道路に流入し、樹木や電柱を巻き込み道路を閉塞させた（写真-2）。これにより、約0.7kmに渡る通行止めを余儀なくされた（図-3）。檜原村では豊かな自然資源を活用した観光振興を掲げており、発災翌月には被災箇所のすぐそばでしだれ桜のイベントが控えていた。そのような地域事情がある中で、地元から早期交通開放を強く求められていたが、本斜面は元々岩盤崩落を起こしやすい層状で剥がれやすい地質構造に加え風化を引き起こしやすい山岳地形となっていた（写真-4）。崩落後も断続的に大・小様々な規模の崩壊が発生するなど、非常に危険性の高い斜面であることから、復旧作業は危険かつ困難を極めた。

写真-2 被災直後の現場状況（2025年3月撮影）

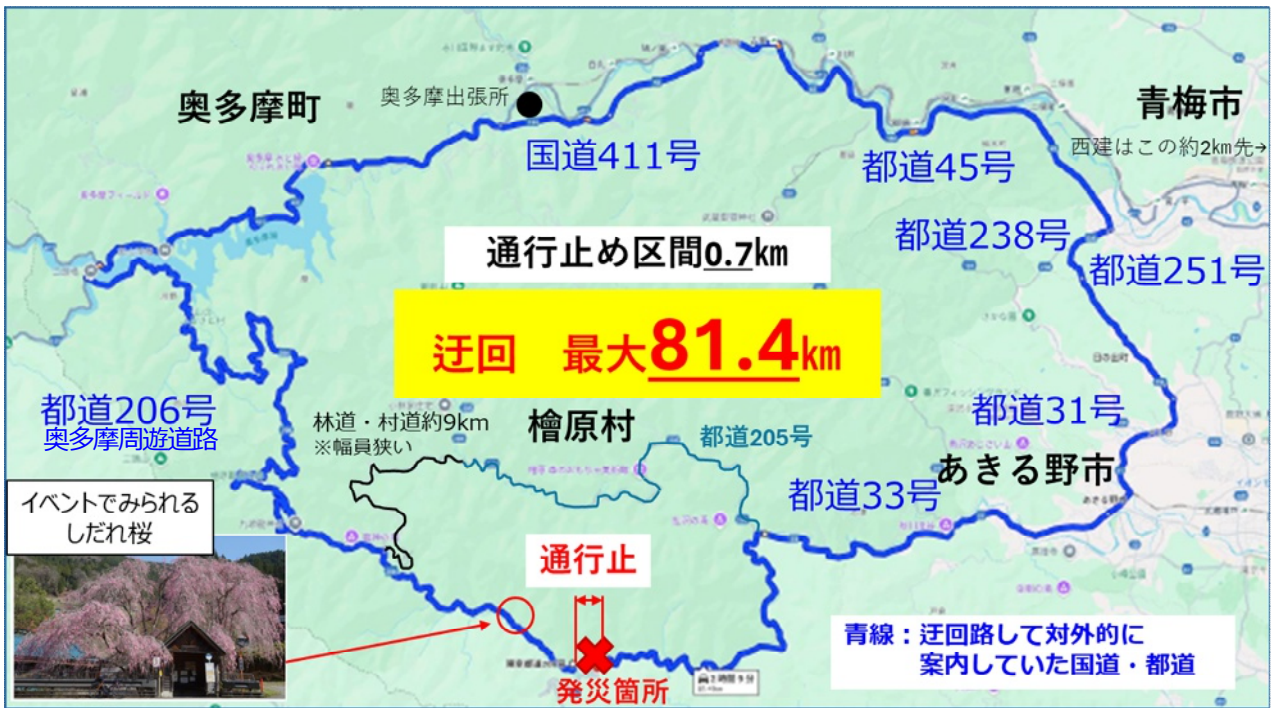
図3 発災に伴う通行止めの状況

道路閉塞による孤立集落の発生を防ぐため、通常時は夜間通行止めとしている奥多摩周遊道路（都道206号）を終日開放し、迂回路に活用した。しかし、迂回路が最大約80kmに及び、迂回に大幅な時間を要することから、地元や関係機関から早期開放の強い要望を受けていた（図-3）。このため、応急復旧作業と並行して歩行者・車両の順に段階的に交通開放を実施した。

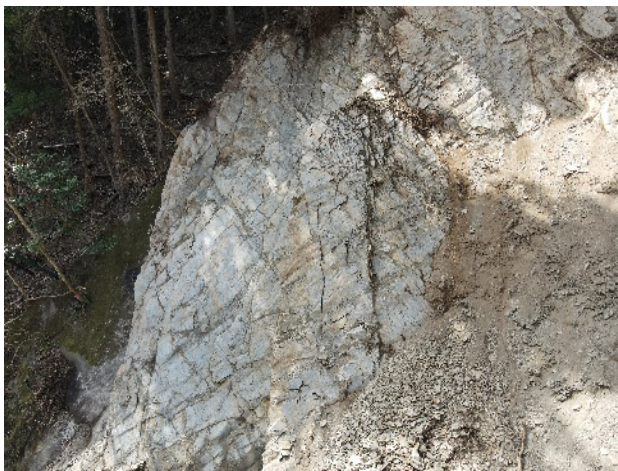
写真4 崩落面の状況

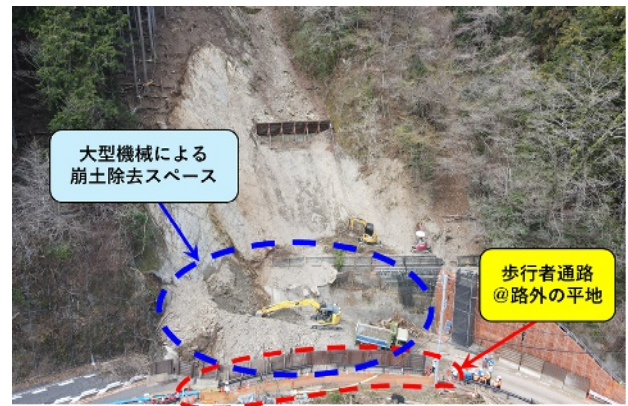
図-5 歩行者通路・仮設土留柵設置状況（空中撮影）

ていたが、通行帯沿いの仮設土留柵による防護に加え、斜面監視員を配備し崩落状況を確認しながら安全性を確保した（図-5・写真-6）。

交通路の寸断を早期に打開するため、倒木・倒柱撤去直後の崩落・崩土が残る中、歩行者通路を設置し、通行を可能にした。崩土除去作業は歩行者通路の目前で進め

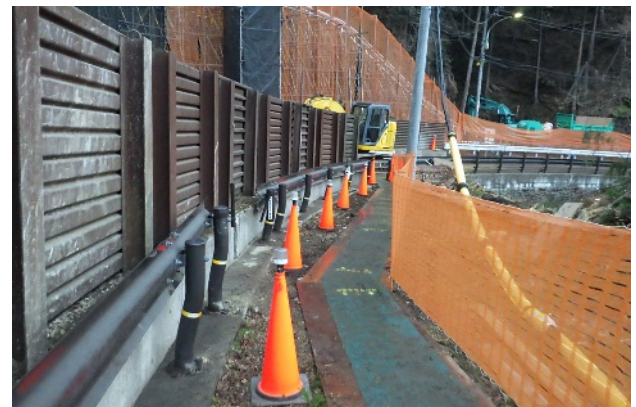
写真6 歩行者通路・仮設土留柵設置状況（地上撮影）

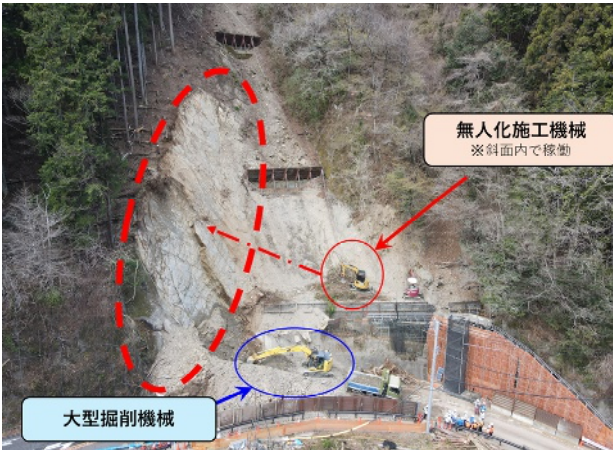
図-7 大型掘削機械と無人化施工機械の配置状況

また片側1車線の狭隘な現道上の作業であったが、地権者と調整の上、歩行者通路を路外の民地に整備することで、大型掘削機械によるダイナミックな施工で作業効率を向上させ復旧を加速化させた。さらに、斜面上で無人化施工機械を併用することで、崩壊が続く斜面の危険な状況下でも作業の安全性を確保した上で、最大限効率的かつ継続的な施工を実現することができた（図-7・写真-8）。

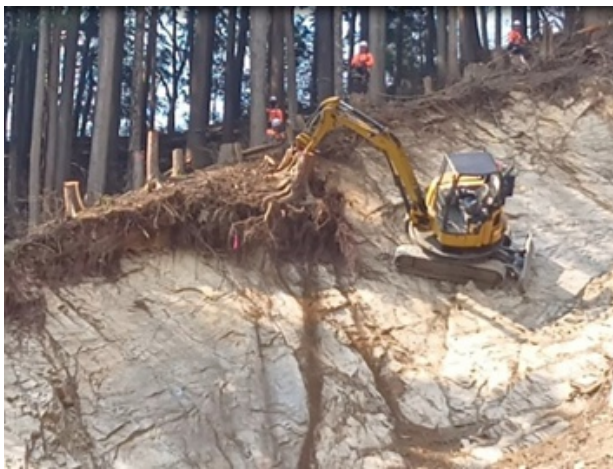
写真-8 無人化施工機械の稼働状況

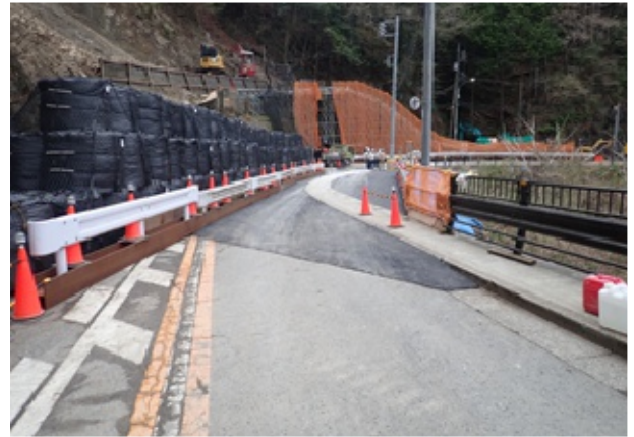
写真-9 大型土嚢擁壁の設置状況

車両の交通開放前に崩落面の安定化を図れば、通行車両の安全性はより一層高まる。しかし、施工に約1か月を要するため、交通開放前の斜面安定化に代え、崩落面沿いに崩壊土砂を防ぐ大型土嚢擁壁を設置することで一般車両の安全性を確保した（写真-9・図-10）。一方、大型土嚢擁壁の設置により現道だけでは必要な車道幅員を確保できないため、先述の民地を更に活用し、車両通行帯を整備した。車両通行帯は路線バスなどの大型車も通行するため、整備前に地質調査を実施し、民地の地耐力を確認した。その結果、軟弱路床と路盤の間にジオテ

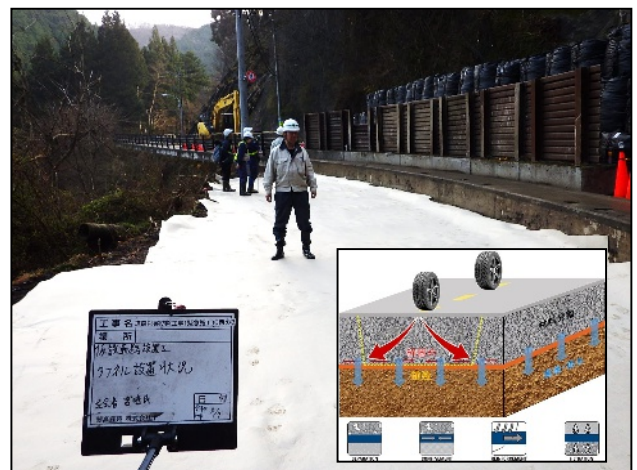
図-11 ジオテキスタイルの設置状況

キスタイルを埋設し、路床土と路盤材の混合を防止することで支持力を満たし、大幅な工期短縮と通行車両の安全性を確保した（写真-11）。加えて、道上・道下の両斜面に斜面センサーを設置することで、歩行者・通行車両及び現地作業に携わる関係者全ての安全性を最大限確保した。

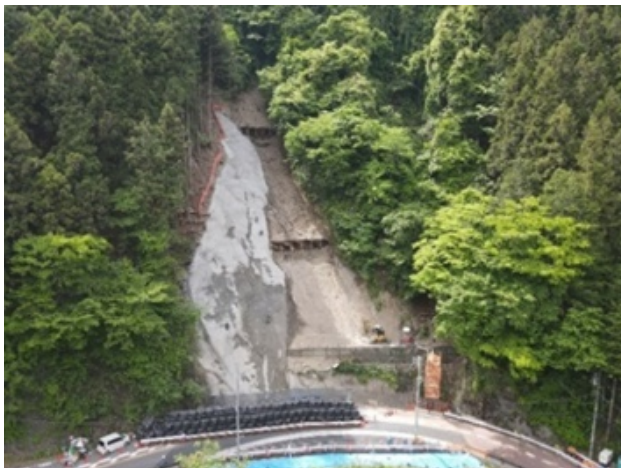
写真-12 応急対策後の斜面状況

片側交通開放後、更なる応急対策工事を実施し、道路利用者の安全を確保した（写真-12）。対策の検討にあたり、現場にて設計担当者・工事監督員・地質調査会社・設計会社・施工業者が一堂に会して意見を出し合うことで、現場状況を踏まえた最善策での早期施工に繋げることができた。今後も引き続き関係者間で密に連携を図り、対策工事の早期完了を目指す。
