毛無峠の県境標識における 観光に配慮した取組について

関口 遵

群馬県 県土整備部 中之条土木事務所 (〒377-0424 群馬県吾妻郡中之条町大字中之条町709-1)

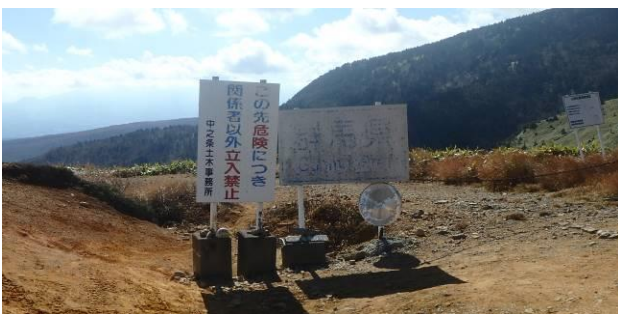
図-1 毛無峠県境標識

群馬県吾妻郡嬭恋村と長野県高山村の県境に位置する毛無峠は、標高約1,800mの高地にある。当該地に設置された「群馬県」の県境標識は、長年の風雪により経年劣化が進行していたが、その外観と周辺の山岳景観が相まって、標識が観光的な注目を集める状況となっていた(図-1)。

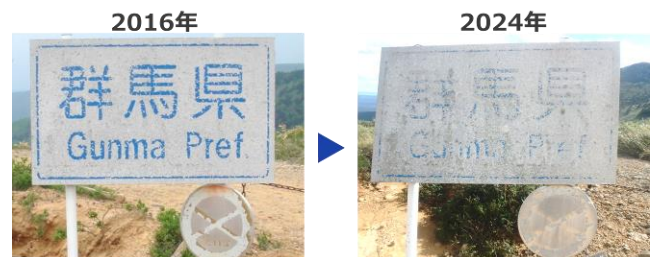
図-2 標識劣化状況

2016年頃は文字が辛うじて判読できたが、2024年には塗膜の剥離や変色が進み、判読困難となった(図-2)。

判読性の低下を放置すれば、標識情報が適切に伝達されず、通行者に必要な注意喚起も行えないため、道路管理者として安全確保・管理責任の観点から看過できない状況で、通常の更新では、毛無峠で形成されてきた「秘境感」が失われ、来訪者が期待する印象を損ね、誘客力や地域への波及効果が弱まる可能性があった。

以上より、更新の判断は難しかったものの、道路管理者として最優先すべきは通行者の安全確保であると判断し、標識の更新を実施し、機能回復を図る方針とした。また、更新に伴う観光価値の低下を可能な限り抑える必要があるため、更新を前提として、観光価値をできる限り維持する方法がないかを併せて検討することとした。

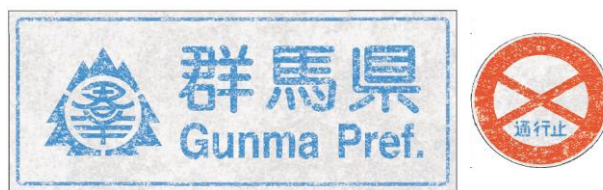
図-3 新標識デザイン

ダメージ加工標識の製作にあたっては、旧標識の持つ雰囲気再現することを目的に、標識メーカー等とともに製作方法を検討した。新品標識に傷や剥離跡を物理的に付与する方法も検討したが、耐久性の観点から採用には至らなかった。最終的に、旧標識に見られた「かすれ」や「変色」などをグラフィックデザインで表現する方法を採用し、従来の風合いを残した標識を製作した(図-3)。

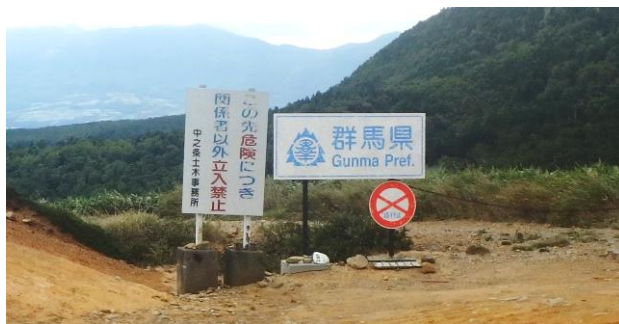
図-4 更新後標識

新標識への更新は、一般来訪者の安全確保および作業性の観点から、県道の冬季閉鎖期間中である2024年11月14日に実施した。標識の一般公開は、閉鎖解除日の2025年5月21日となった。
