UAVを活用した 効率的な河川維持管理の実施

田口 真央¹・細見 明彦

¹東京都 建設局 北多摩北部建設事務所 工事第二課 (〒190-0023 東京都立川市柴崎町二丁目15-19)

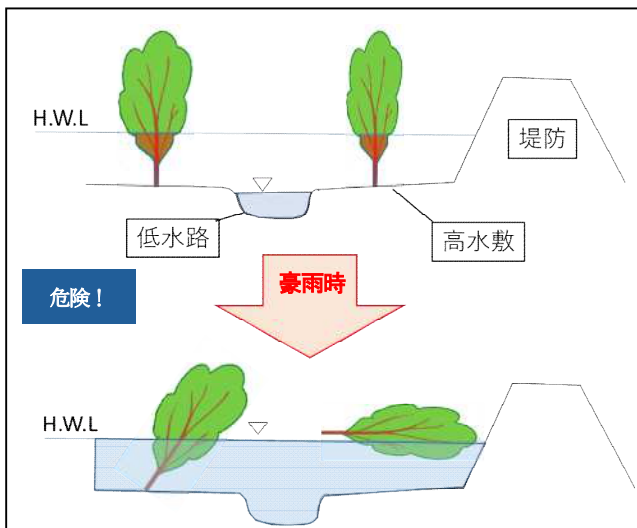
図-1 豪雨時の状況図

河道内は、流量や地形変化の影響を受けやすいため、繁茂すると洪水時の水位上昇（河積阻害）や流下能力低下の要因となり得る。（図-1）

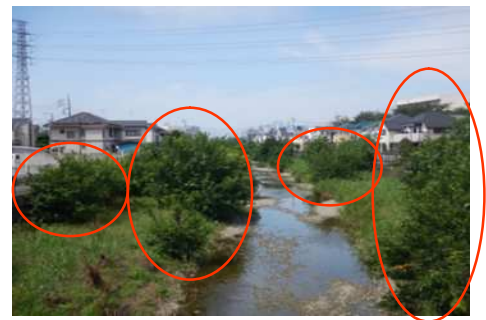
写真-1 樹木繁茂状況

平成30年7月の西日本豪雨を契機とし樹木の伐採・伐根を実施したものの、3年程度で実生木が再繁茂（写真-1）している。水位への影響、ゴミの漂着（写真-2）及び流木化（写真-3）の恐れがあることから、地元住民から洪水への懸念の声や伐採要望が多く寄せられていた。

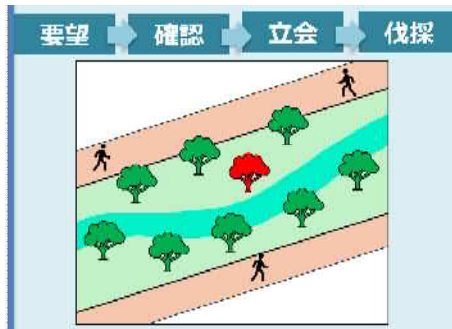
図-2 部分的な調査・伐採

特にクワは繁茂速度が速い。住民から伐採の要望がある場合、現地確認、環境団体との立ち合いをへて伐採を実施する。その都度、部分的に対応を行っており、人員に限られる中で対応しきれない状況であった。(図-2) 樹木の状況把握や管理には多大な労力を要するため、効率的かつ持続可能な管理手法の導入が求められた。

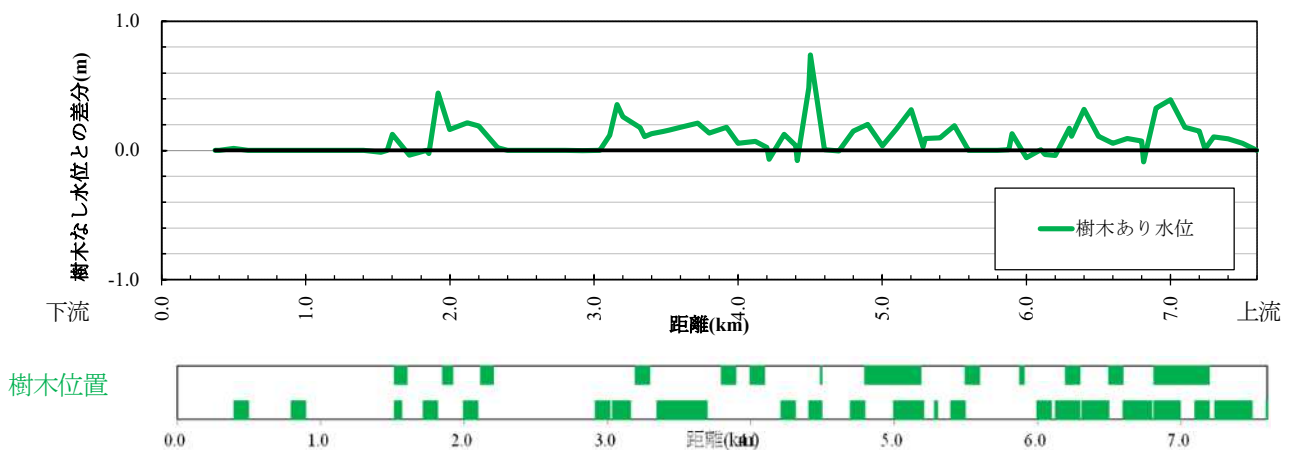
図-3 準二次元不等流解析

横断面図を用いて準二次元不等流解析を行い、樹木の繁茂による水位上昇を定量的に評価した。(図-3) これにより、河道内の樹木が河川の水位上昇に影響を及ぼす範囲を把握することができた。

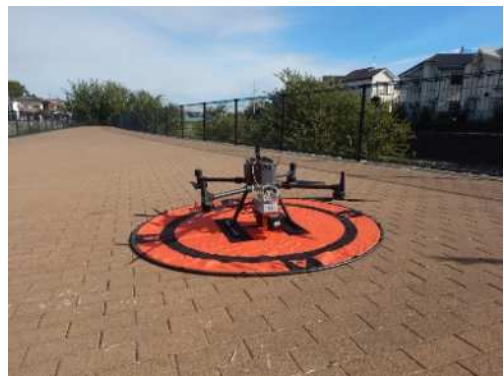
写真-4 UAV 測量実施状況

樹木の繁茂状況の把握、測量及び水位計算を効率的かつ一体的に管理するため、3次元点群データによる河道維持管理を導入した。(写真-4)

UAV (ドローン) によるレーザー測量を実施し、樹木の繁茂状況を把握するとともに流下能力の評価に必要な複数の横断面を作成することができた。

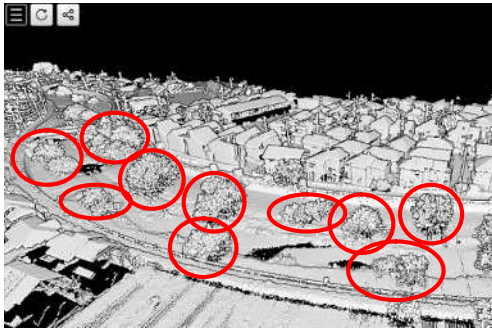
写真-5 点群調査結果

ドローンの活用は、迅速かつ精度の高いデータ取得に有効であることが確認された。(写真-5) また、これまで空堀川の樹木調査については、約7kmを職員2名で約5日間を要していたが、UAVを用いることで2日間の調査で完了させることができ、およそ2.5倍生産性が向上した。よって、短期間かつ低コストであることが確認できた。
