荒川下流河川敷における高速走行自転車の スピード抑制対策の試行について

¹ 関東地方整備局 荒川下流河川事務所 管理課 (〒115-0042 東京都北区志茂5-41-1)

荒川下流河川事務所では、河川敷における利用者の安全性向上と、誰もが安心して利用できる公共空間の形成を目指した河川管理を推進している。荒川下流河川事務所管内の河川敷ではロードバイクを中心とする高速走行の自転車による、河川利用者との接触が重大な事故となる危険性が問題となっている。こうした状況を踏まえ、自転車の速度抑制を目的とした段差舗装や路面表示、注意喚起看板を組み合わせた安全対策の試行を行い、その効果をAI画像処理を用いて定量的に検証した事例について報告する。

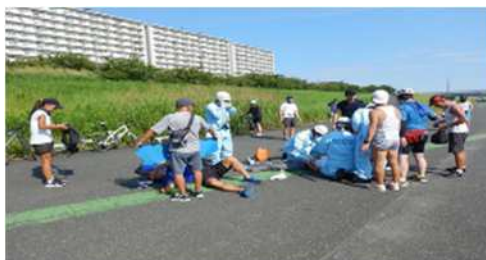
近年は、ロードバイクの普及や健康志向の高まりを背景に、高速走行の自転車が目立つようになっている。特に直線で見通しの良い区間では速度が出やすく、歩行者やランナーとの速度差による接触事故やヒヤリ・ハット事案が発生している（写真-1 参照）。これまでも、路面標示、注意看板等の設置やマナー啓発といったソフト対策を実施してきたが、高速走行の自転車が減らず公園利用者からの苦情や要望が多数あった。

写真-1 接触事故の状況

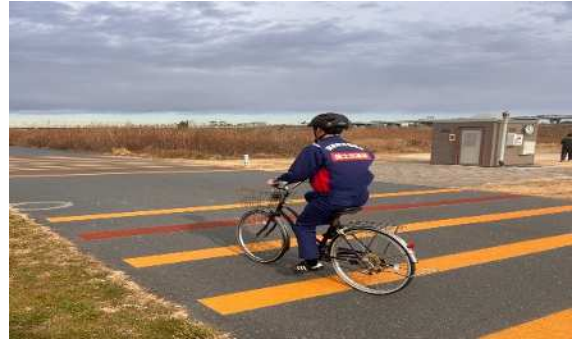
本取組の特徴として、単なる施工に留まらず、職員が実際に自転車で走行して段差の体感・安全性を確認し（写真-6参照）、さらにウェアラブルカメラ等による走行映像を活用して、実際の自転車による段差の臨場感に近い映像をカメラの設置位置等を試行錯誤しながら作成し、所内で情報共有・相談しながら、追加対策等を検討し、現場施工に反映させた。

写真-6 職員が実際に走行

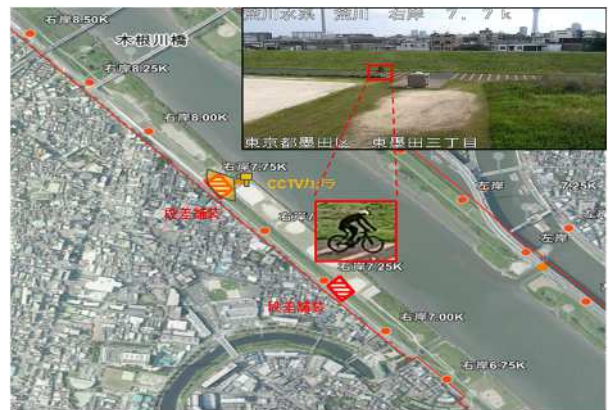
写真-7 CCTVカメラ映像を用いたAI画像処理

技術情報提供依頼（RFI：Request For Information）の提供技術の一つ「AIによる人物・車両・落下物等の検知が可能な画像処理装置」株式会社国際電気にご協力いただき、効果検証は、木根川橋右岸下流（右岸7.75k付近）にてCCTVカメラ映像を用い、AI画像処理によって（写真-7～9参照）自転車を自動検知し速度を推定する方法で実施した。

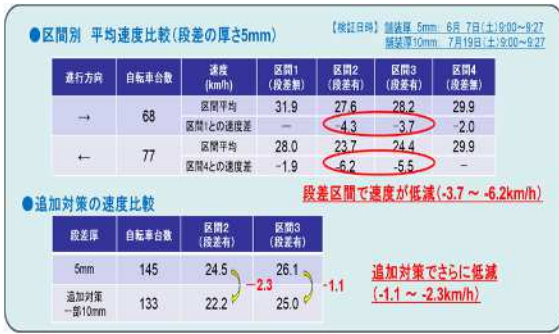
図-6 AI 解析結果 (区間別平均速度比較)

段差舗装区間の内外で自転車速度を比較することで、試行の効果を定量評価をした。さらに、区間別平均速度の比較では、段差舗装のない区間から段差区間へ入ると平均速度が低下し、速度低減幅は3.7～6.2km/hと明らかになった。

追加対策箇所は、段差舗装のみと比較して平均速度がさらに1.1～2.3km/h程度低下した。（図-6参照）

段差舗装 (厚さ 5mm) は平均速度を 3.7~6.2km/h 低減させる効果が確認され、加えて赤色舗装 (厚さ 10mm) 等の視覚的注意喚起を組み合わせることで追加的に 1.1~2.3km/h の低下が見られた。一方、厚みを増す対策は減速を上積みする可能性がある反面、転倒リスク等の安全面とのトレードオフが存在する。したがって、今後は長期的な耐久性、事故・ヒヤリハットの推移、利用者属性
