レベル3.5飛行を適用したUAV飛行の実施 ～将来の河川巡視無人化・省人化に向けて～

¹関東地方整備局 荒川上流河川事務所 流域治水課（〒350-1124 埼玉県川越市新宿町3-12）

荒川上流河川事務所は、「ドローンを活用した河川巡視・点検への適用検討会」にて関東地方整備局内代表事務所として選定されている。河川分野において、気候変動に伴う洪水の頻発化・激甚化や担い手確保等の自然的及び社会的背景は喫緊の課題であり、河川巡視の効率化・省人化は避けられない課題となっている。今後ドローン（以下UAV）を活用した様々な試行が当事務所でも予想される中、未来に繋げる始まりの第一歩として実施した当事務所初のレベル3.5飛行について、本稿にて報告をする。

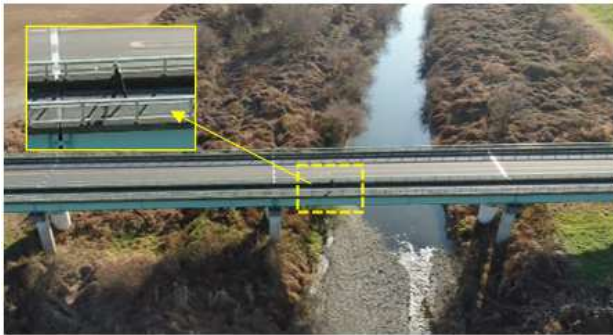
図-4 UAV搭載カメラで人の横断を確認

本レベル3.5飛行において、橋の横断時に歩行者が見られたため、UAV搭載カメラの映像を用いて一時停止し、安全がカメラ上で確認した後に横断するデモも実施した（図-4参照）。

板にて実施する立入管理措置を、機体に装備されているカメラにて地上を確認することで代替することが可能である。道路等の上空を通過する場合に一時停止することなく横断が可能となるが、機体カメラにて歩行者等を確認した場合は一時停止を行う必要がある。

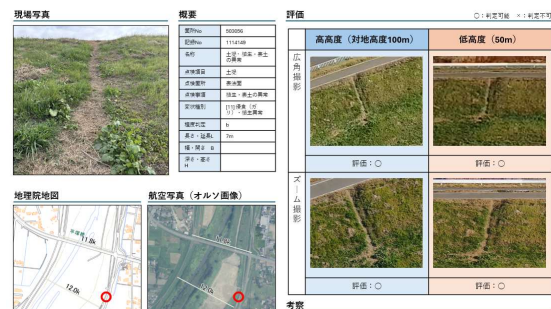
図-6 既知の変状

今回のレベル3.5飛行では、従来の河川巡視の発展としての検証も見据えて実施した。RiMaDISに登録された浸食等の変状箇所について、UAV撮影データから判定可否を行った（図-6参照）。

その他RiMaDISに登録されていない変化についても、どの程度のレベルで判定が可能かを河川巡視項目に沿って検証し、データの取りまとめを行った。
