国内最大級 50m³/sポンプ更新 ～三次元測量を用いた模型ポンプと実機ポンプ との品質管理＜実機編＞～

¹関東地方整備局 江戸川河川事務所 施設管理課 (〒278-0005 千葉県野田市宮崎134)

キーワード 八潮排水機場, 国内最大級, 三次元測量, 品質管理, 寸法確認

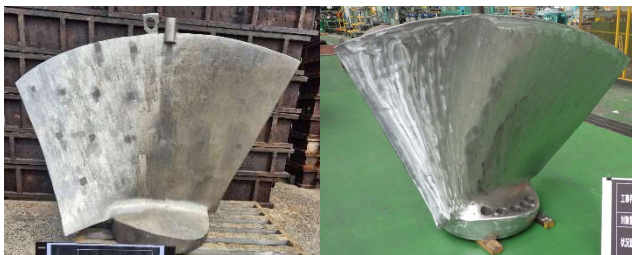
図-2 羽根車ハネ（実機ポンプ）の写真（左：鋳造完成時、右：機械加工完了時）

実機ポンプは、鋳造工程により基本的な外形を成形し、模型ポンプと相似した形状になるように機械加工を施すことで所定の形状に仕上げた(図-2)。写真は羽根1枚であるが、これを4枚製作し、ハブと呼ばれる中心部分と組み合わせることで、羽根車となる。製作した実機ポンプについては、形状の相似性が保たれているか確認する必要がある。本工事では、施工管理基準に従い、現状の寸法測定を実施した上で、参考として寸法精度および形状誤差の有無を評価することを目的に三次元測定を実施した。

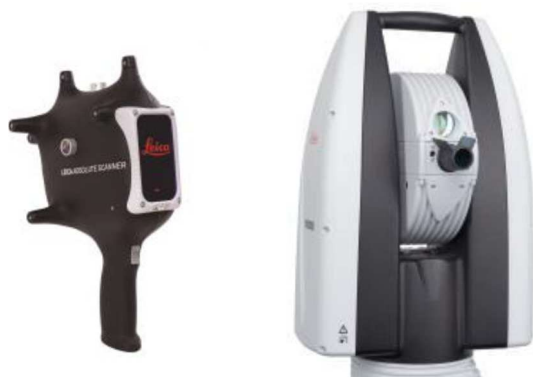
図-3 スキャナー（左）、レーザートラッカー（右）の写真

三次元測定とは、測定対象物の点群データを取得し、各点の三次元座標情報に基づいて形状および寸法を定量的に把握する方法である。本工事では、図-3に示すレーザートラッカーおよびスキャナーを用いて三次元測定を実施した。スキャナーは測定対象物の表面にレーザー光を照射し、その反射光を検出することで、連続的な点群データを取得する装置である。一方で、レーザートラッカーはスキャナーの角度および距離を測定し、その位置情報を空間内の三次元座標として取得する装置である。

回使用した機器の測定精度は $\pm 60\mu\text{m}$ 程度である。

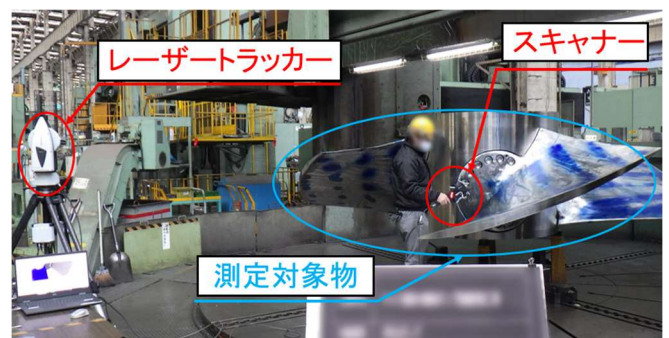
図-5 実機ポンプ三次元測定時の様子

本工事では実施した三次元測定の様子を図-5に示す。測定は4枚のハネをハブに組み付けて羽根車としての形状に整えた後、圧力面側、負圧面側の両面についてそれぞれ行った。レーザートラッカーを所定位置に固定し、測定作業者がスキャナーを携行して測定対象物の周囲を移動することで測定を実施した。
