国道246号新善波トンネル坑口付近の法面崩落に伴う本復旧工事について ～安全確保・早期復旧・広報の取り組み～

2024年8月30日、台風10号に伴う大雨により国道246号新善波トンネル厚木側坑口付近で大規模な法面崩落が発生し、重要な幹線道路である国道246号が通行止めとなった。横浜国道事務所では関係機関のご協力をいただきながら、迅速に交通開放を行うために、鋼製防護柵を設置するなどの、応急復旧を行い、10日間で通行止めを解除することができたものの、鋼製防護柵の設置に伴い、車線幅員の減少や歩道の一部が利用できない状況が発生した。また、法面には不安定土塊が残っており、二次災害の可能性についても留意しなければならない状況下、早期復旧や安全確保の工夫を行いながら施工を進めた本復旧工事について紹介する。

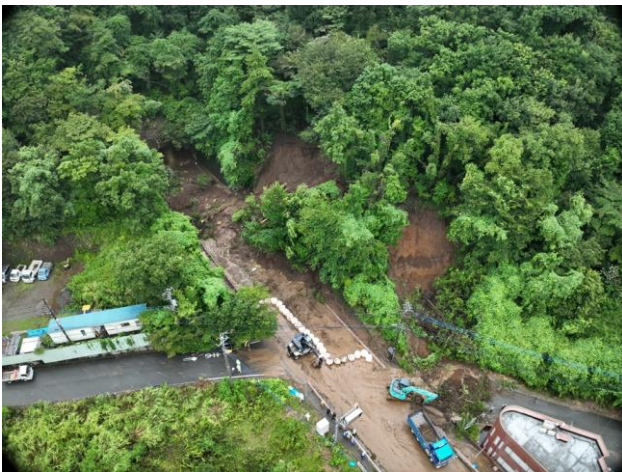
写真-1 発災直後

2024年8月30日7時6分、国道246号新善波トンネル厚木側坑口付近（神奈川県伊勢原市善波地先）において大規模な法面崩落が発生した。車2台が巻き込まれたが、幸いにも人的被害はなかった。

3箇所で法面崩落が発生し、約1000m³の土砂が道路に流入したため、国道246号神奈川県伊勢原市桜坂交差点～秦野市中古木交差点間（延長4.4km）で全面通行止めを行った。国道246号は日交通量が23,450台に及ぶ¹⁾重要な幹線道路であることから、早急な復旧が必要であった。

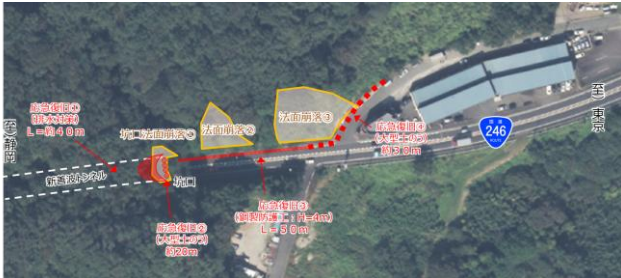
写真-2 応急復旧工事の概要

そこで応急復旧工事では、二次崩落が発生する可能性がある範囲については、鋼製防護柵を設置した。また、市道側の一部や坑口上部においては、二次崩落の際に想定される土砂流出量が少ないため、耐候性の大型土のうを設置した。

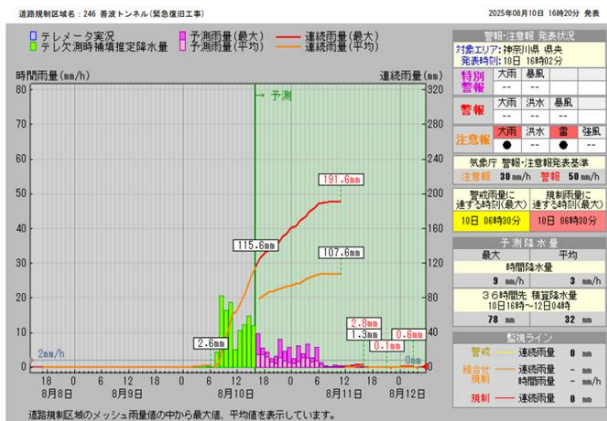
図-5 雨量予測 (図-3選択後)

また、(2)で述べた交通規制基準で定めた雨量による通行規制の判断を行うために、(財)日本気象協会提供による『防災気象情報』の道路規制区間別一覧表に、期間限定で『246善波トンネル』を追加し、予想雨量を把握するための体制を構築した。

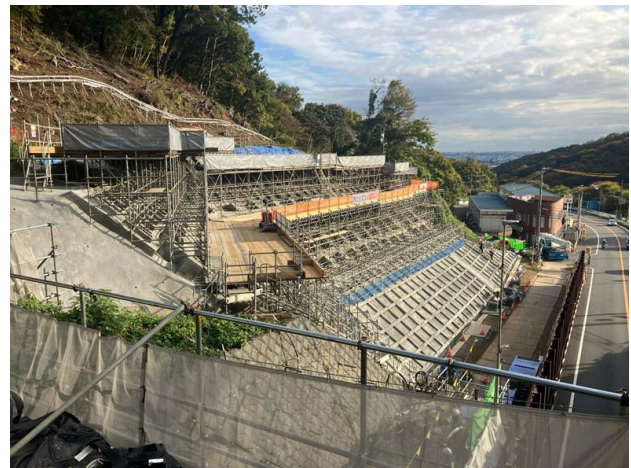
写真-3 システム足場

工期短縮を目的にシステム足場(写真-3)を導入した。システム足場の導入により、足場の組立・解体に要する工期の短縮を図った。

(1), (2)の取り組みによって、通常の施工と比べて約2.5ヵ月間の工期短縮につながった。

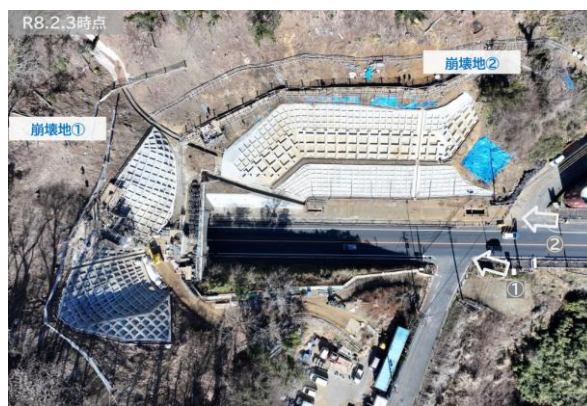
写真-6 HP掲載写真

事務所HPにて定期的に工事の進捗状況を公開した。写真-6のように上空からの施工状況を掲載し、工事の進捗状況を分かりやすく発信した。
