## 那珂川からの通水により桜川(千波湖)の水質改善効果を確認しました

### 試験通水の概要

### 令和7年度実施状況

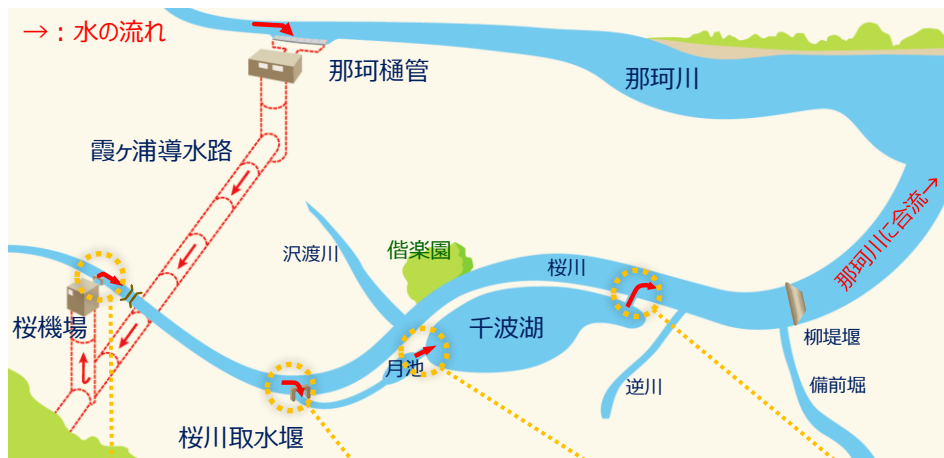
那珂樋管から取水した那珂川河川水を、桜機場で桜川に放流します。  
その水を桜川取水堰から取水し、月池を経由して千波湖に流れ込みます。

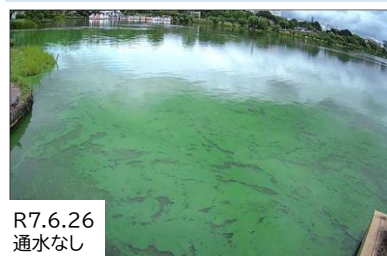
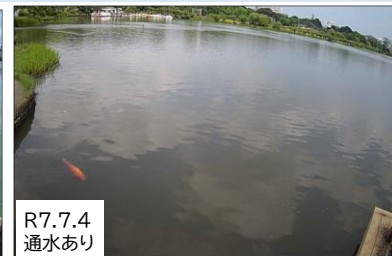
### 千波湖西側の状況

通水前は、桜川や千波湖の水面をアオコが覆い、景観や水辺環境が悪化しましたが、通水後、水面を覆っていたアオコは徐々に薄まり、水質が改善していく様子を確認しました。

- ・1日最大12時間の通水で大幅に減少しました。  
(通水前最大 25mg/L→通水後最小 9.7mg/L)

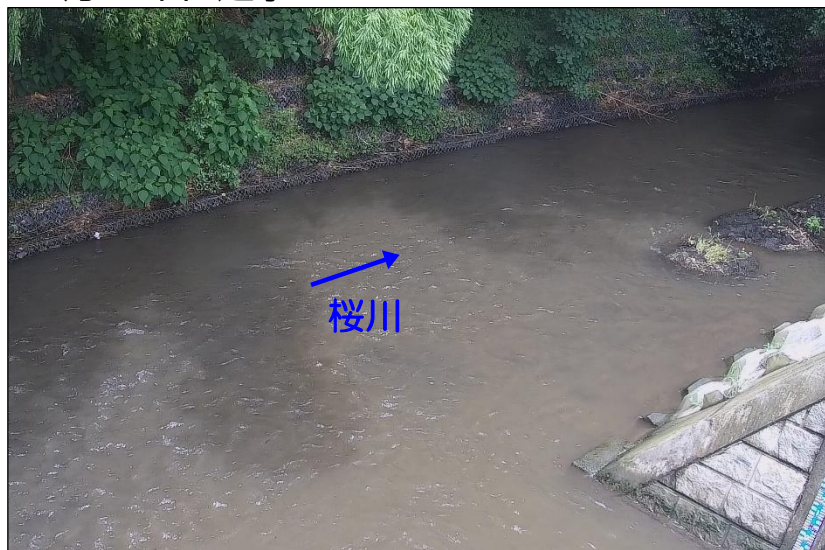
## 桜川・機場放流口

6月26日 通水なし

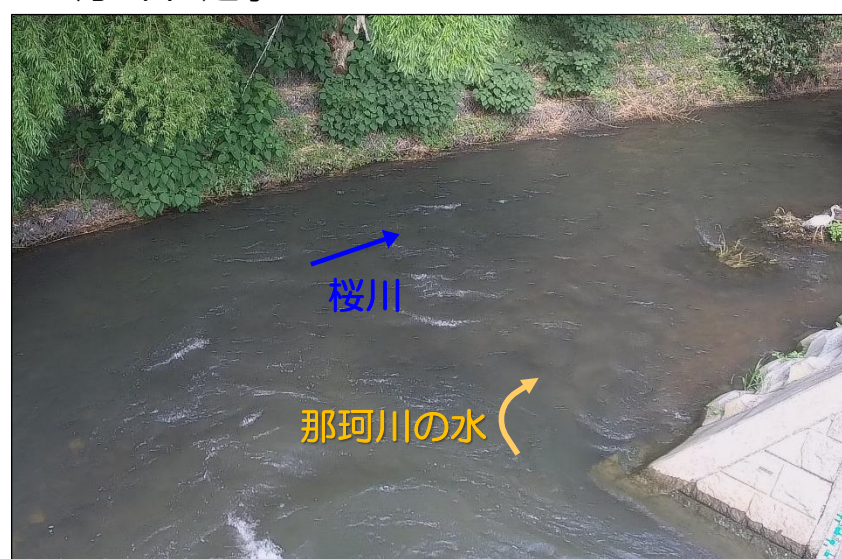
7月4日 通水あり

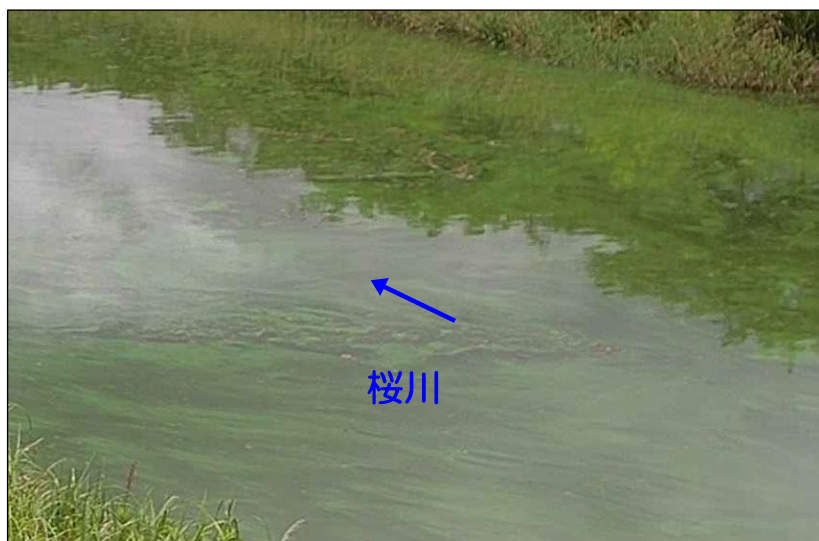
## 桜川・梅郷橋下流

6月26日 通水なし

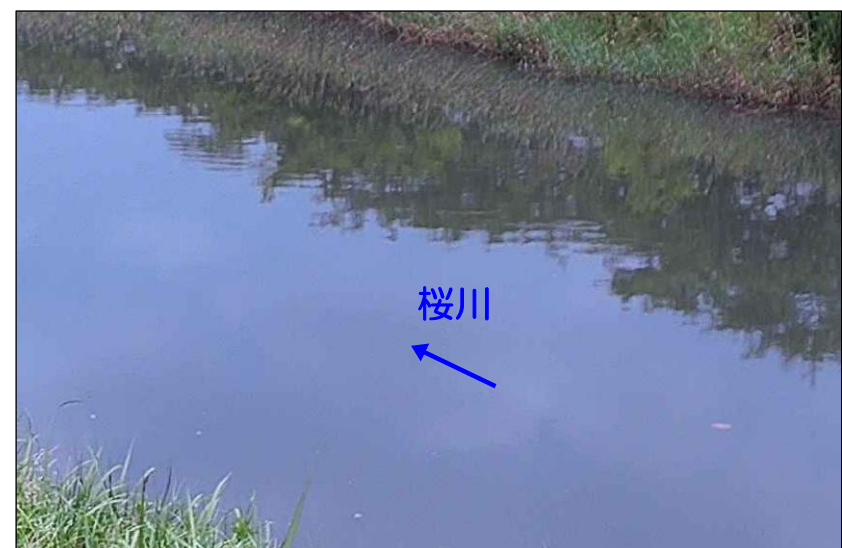
7月4日 通水あり

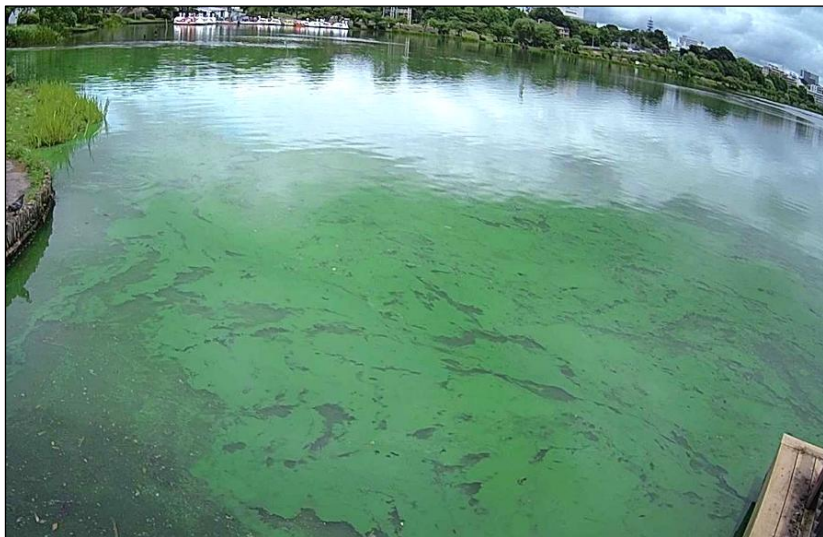
③

6月26日 通水なし

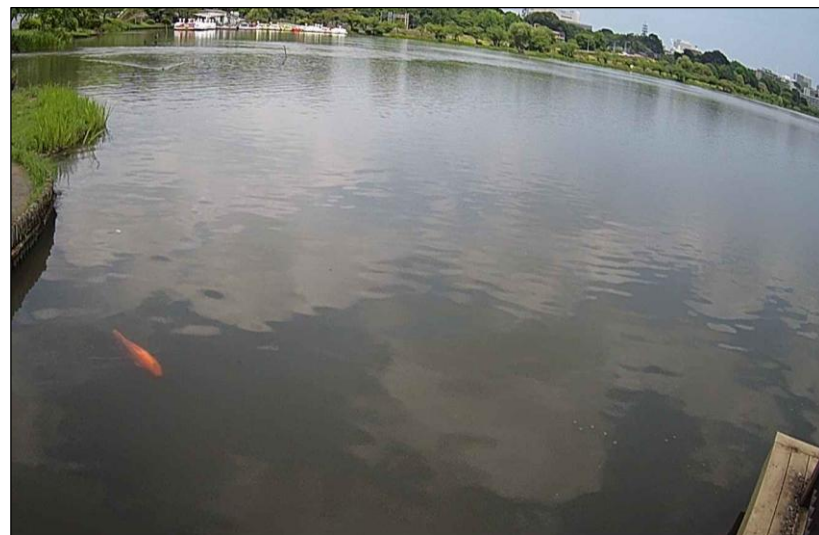
③

7月4日 通水あり

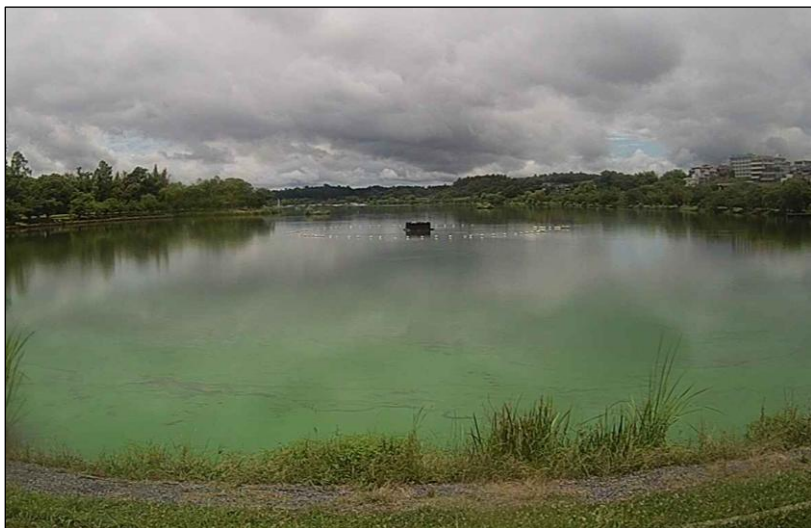
④

6月26日 通水なし

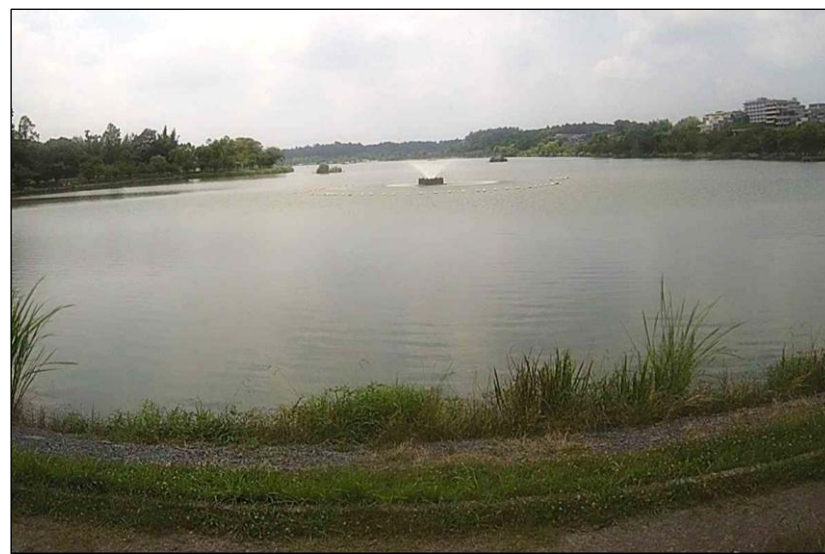
④

7月4日 通水あり

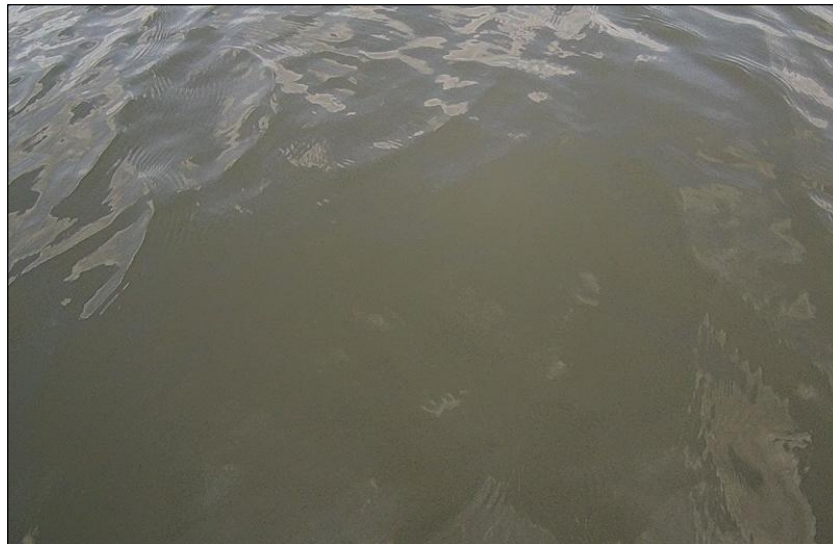
⑤

7月4日 通水あり

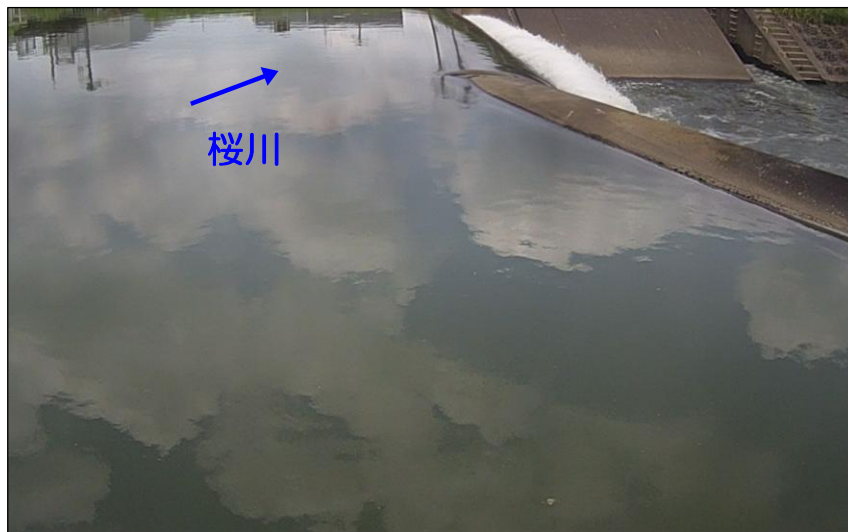
⑥

7月4日 通水あり

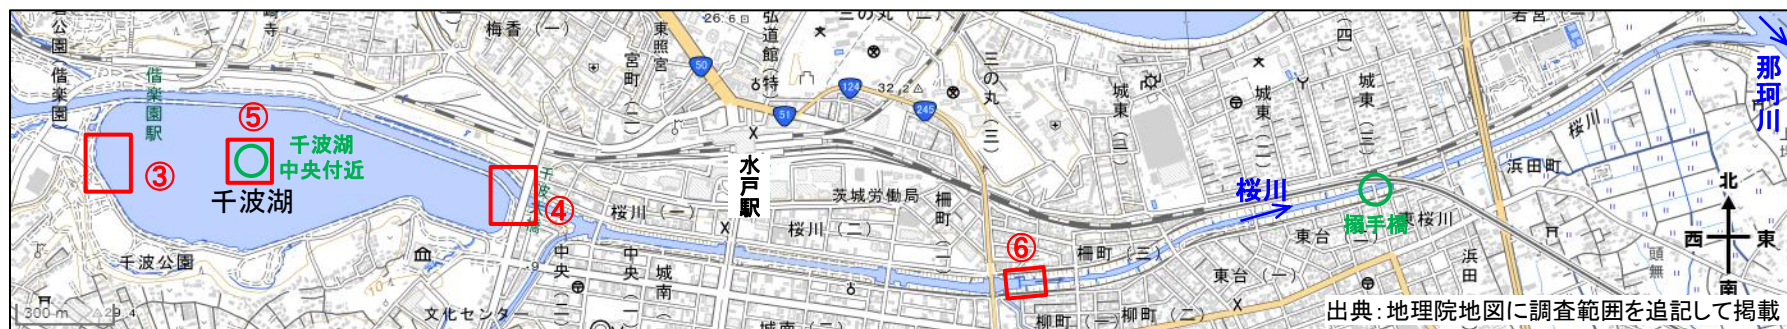
# (参考)写真位置図

□ ①~⑥: 写真撮影箇所

○ : 水質調査箇所
