土浦出張所管内におけるアオコの発生状況と対策

¹霞ヶ浦河川事務所 土浦出張所 (〒300-0822茨城県土浦市蓮河原町4 4 9 7)

霞ヶ浦においては、毎年アオコが発生しており、それらが集積し腐敗することに伴う異臭や景観の悪化が課題となっている。本報告では、令和6年度及び令和7年度のアオコの発生・集積状況を報告するとともに、茨城県や沿川自治体との連携のもと実施したアオコ集積・腐敗抑制対策とその効果について報告する。

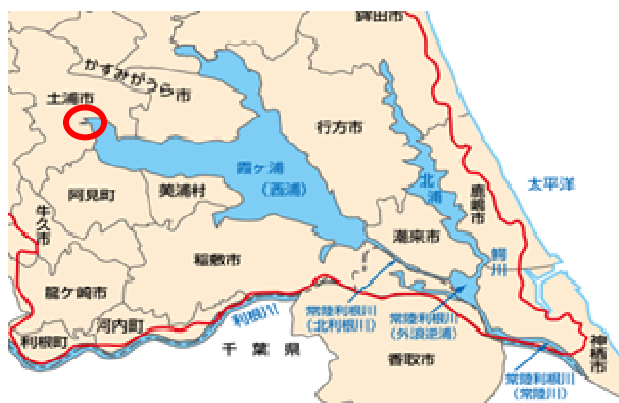
図-1 土浦管内での主なアオコ発生箇所

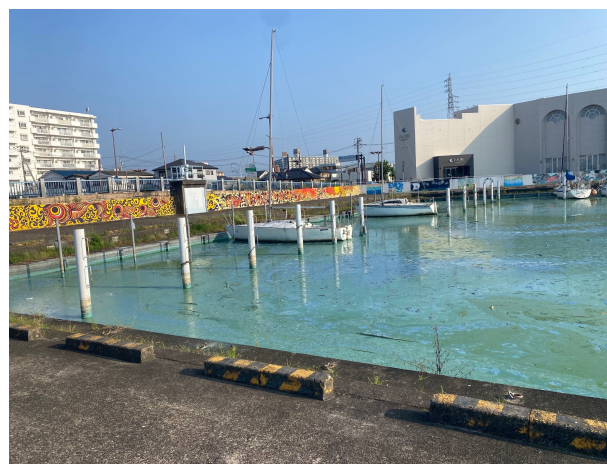
写真-1アオコ発生状況(令和6年度撮影)(レベル5)

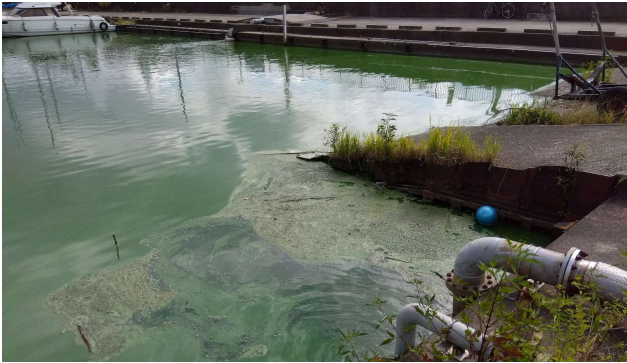
近年はアオコ対策を行うほどのレベルに達する発生は無かったが、令和6年度にアオコの発生が確認されたのは8月2日からで、急激にレベルが上昇し、土浦駅に近い土浦港、新港橋付近でアオコレベル4の発生が確認され膜状にアオコが湖面を覆う状態となり異臭も発生した。

特に土浦港では長期間発生レベル4の状況が続き、9月にはレベル5に達した期間もあり、一般からの苦情や問い合わせが多数寄せられた。（苦情件数85件）

写真-2 土浦港にて発生したアオコの状況

主な対策として新港橋ではアオコが新川河口から上流に行かないようにオイルフェンスの設置とフェンス内に溜まったアオコの沈降のためエンジンポンプを用いて散水を行った。

土浦港では送水ポンプによるアオコの沈降や船のプロペラによるアオコの拡散を行った他土浦港の岸壁に吹き寄せられたアオコについては、人力で回収後濃縮装置にて濃縮しドラム缶に充填、官有地にて処理を行った。

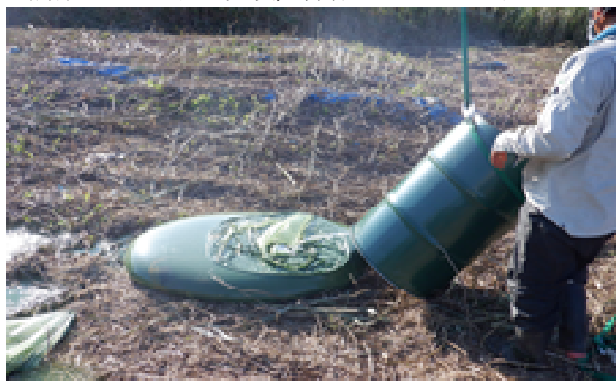
写真-3 土浦港にて回収したアオコの状況

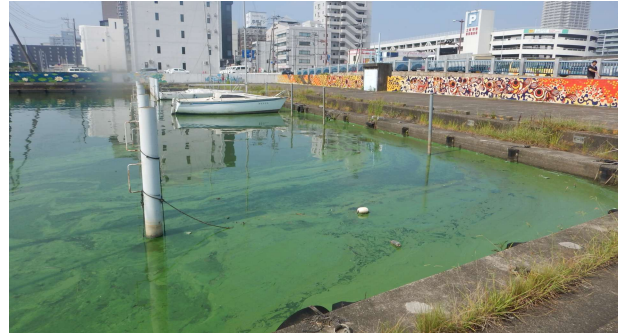
令和7年度のアオコの発生が確認されたのは7月7日からであり、土浦港、新港橋付近にてレベル2の発生が確

令和7年度については後述する対策によって発生レベルは2～3に抑えられ腐臭や異臭は見られなかった。

写真-4 土浦港にて発生したアオコの状況

土浦港では例年通りの日々の監視と送水ポンプの運転、エンジンポンプでの水面の攪拌を7月8日から9月30日までの間に7月に20日間、8月に28日間、9月に13日間の運転を行った。

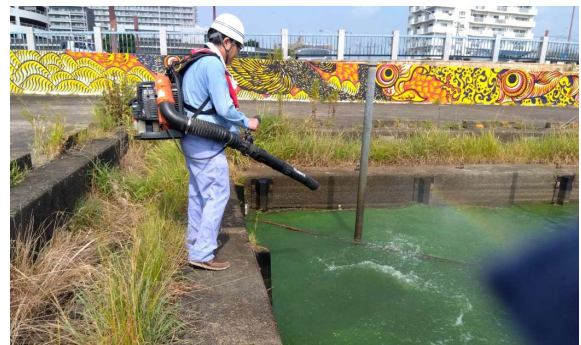
写真-5 土浦港にてブロワーでのアオコの対策実施状況

今年度は新たな取り組みとして例年の対策に加えて土浦港で新たにブロワーを使用した水面の攪拌を実施しました。

アオコの発生レベル2以上が確認された際はブロワーによる水面の攪拌を試験的に行い、攪拌を行う前と後で水面の変化を所内に共有し効果の確認を行った。

今年度より新たな取り組みとして活用したブロワーの使用について、従来のアオコ対策であるエンジンポンプを使用した水面の攪拌にかかる費用が63,246(円/日)に対しブロワーを使用した場合はブロワー本体のレンタル料が1か月17,000円、1日当たりの単価が約550円と比較的安価である。

また、午前中にアオコを発見次第ブロワーによる水面の攪拌を行えば、午後にはアオコは沈殿が確認され異臭や水面の変色の発生等が見られなかったことから、アオコの対策には早期に水面を攪拌する手法が有効的であると思われる。
