# SAFETY SUPPORT NEWS

# 令和8年度重点的安全対策について

# 令和8年度重点的安全対策について+α

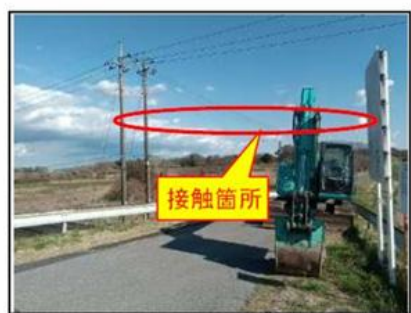
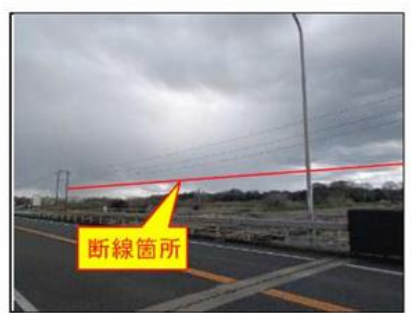
### ◆令和7年度における代表的な事例

- ◆0.45m3のバックホウを現場から搬出する際に、回送場所まで自走移動していたところ、架空線（テレビケーブル）に接触し断線させた
- ◆被害の程度：架空線(テレビケーブル)1本切断 ※近隣2軒：約4時間テレビ・インターネット使用不可

- 運転者の判断で他2名に機械移動跡清掃を指示し、誘導員を配置せずに1人で機械移動をしてしまった。
- 坂路走行時アームの高さを把握せず走行した。
- 架空線が存在していたことは確認していたが、高さの確認を怠っていた。
- 作業計画では架空線についての打合せをしたが、KYの際記載が抜けていた。
- 回送場所の指示が不明確であった。

- 一般者の立ち入る箇所では重機を稼働する時は、誘導員を配置する。
- 重機運転手及び誘導員は、架空線やアーム高さを確認する。
- 重機回送ルート上の架空線の高さを確認し、のぼり旗を設置する。
- 作業計画に基づいた下請のKYについて、元請も確認する。
- 作業計画書等により回送場所を明確に示す。
