附図1 鶴見川水系河川整備計画配置全体整備図 (治水)

# 鶴見川河川改修事業(河道断面の確保対策) R7当初

# 鶴見川河川改修事業(防災対策) R7補正

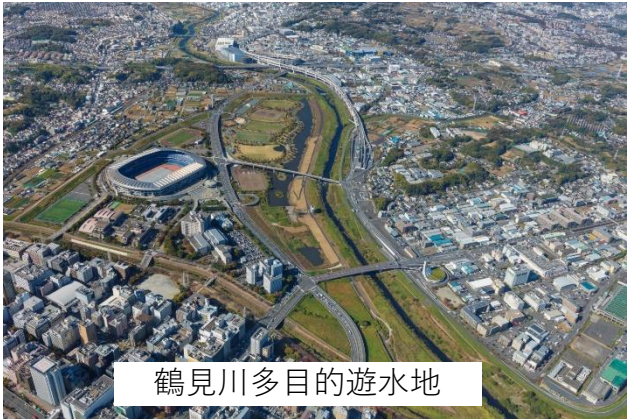
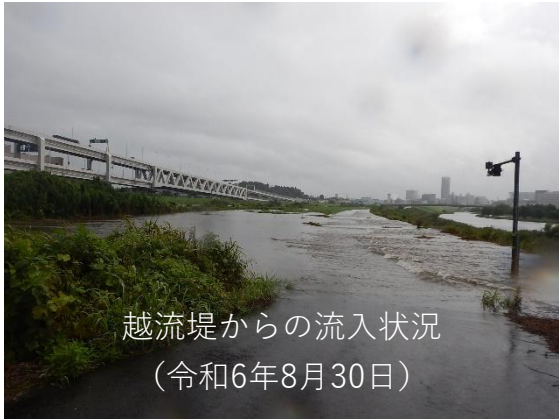
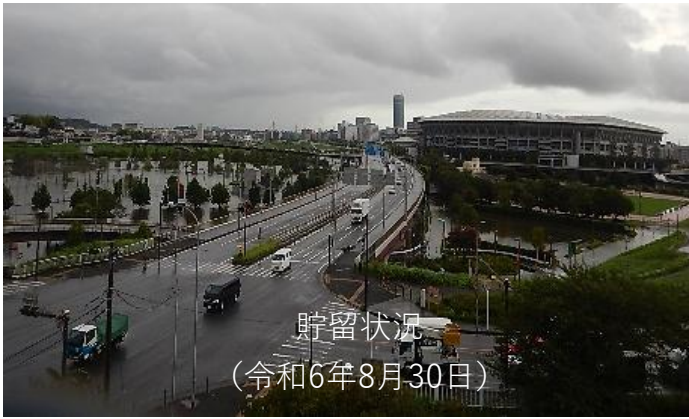
# 鶴見川多目的遊水地におけ洪水調節状況

令和6年8月30日（金）台風第10号の接近に伴う大雨の影響により鶴見川の水位が上昇し、鶴見川多目的遊水地では約42.7万 m<sup>3</sup> の洪水を一時的に貯留し、下流の水位を低減させ浸水被害を防止に貢献しました。  
鶴見川多目的遊水地は平成15年6月の運用開始以降、これまでに24回目 の洪水調節を実施しています。

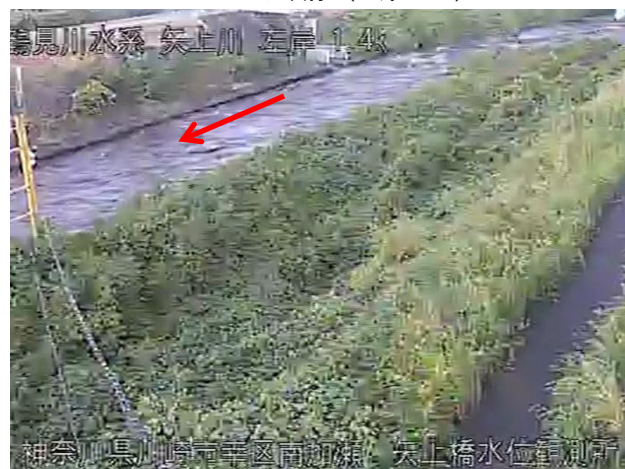
CCTVカメラ映像（左岸1.4K）

水位 1.12m（9月11日 14時30分）

令和7年9月11日、秋雨前線の影響により関東南部で記録的な大雨が発生し、川崎市宮前区・高津区・中原区においては、気象庁より「記録的短時間大雨情報」が発表されました。  
この大雨の影響により、矢上川にある矢上橋水位観測所では、避難判断水位（4.10m）を超過する4.20mの水位を観測しました。

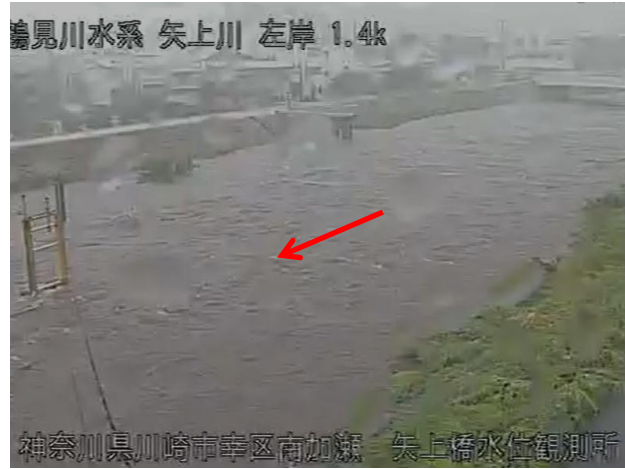
水位 4.20m（9月11日 15時20分）

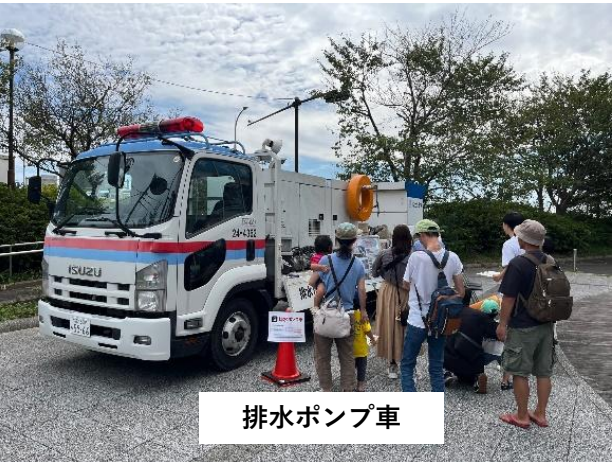
排水ポンプ車

鶴見川流域センターでは、開館日である9月23日に合わせて防災イベントを開催しました。イベントでは、地域住民の防災意識の向上を図るため、降雨体験車による台風・ゲリラ豪雨の体験を実施したほか、排水ポンプ車や消防車の展示を行いました。
