### 神奈川県圏央道連絡調整会議(第4回) 開催結果について

# 神奈川県圏央道連絡調整会議 (第4回)

## 説明資料

### ■ 横浜湘南道路、高速横浜環状南線

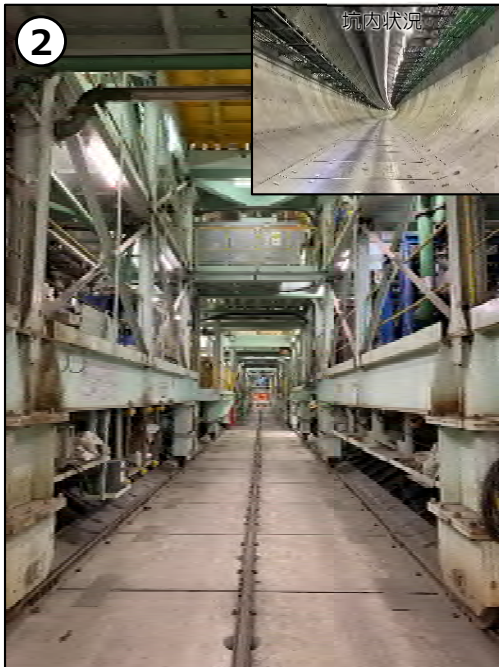
① 藤沢回転立坑施工状況(R4.10時点)

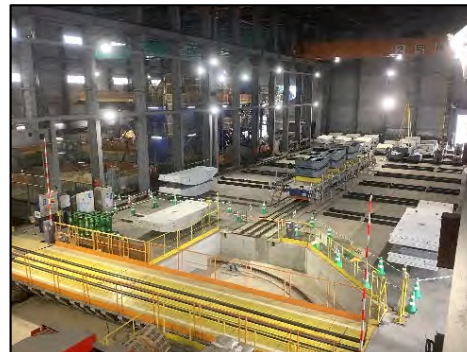
③-1 発進立坑地上設備(R4.10時点)

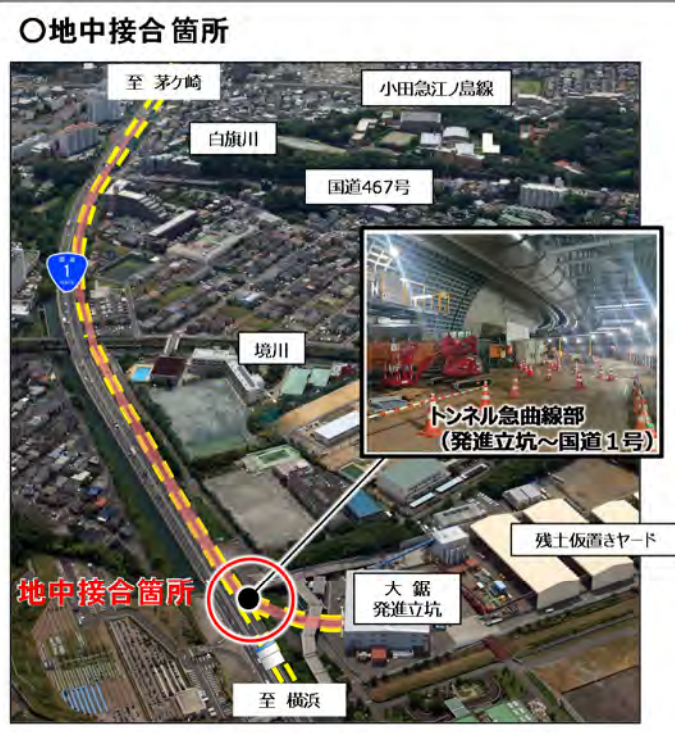
- シールドマシン2号機は、シールドマシン1号機による施工済みのトンネルと可燃性ガスの存在が確認されている地中で接合。
- トンネル管理用施設として、上下線のトンネルを接続するUターン路を国道1号地下に整備。

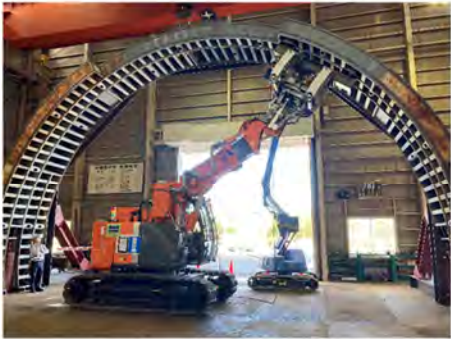
地中接合時のセグメント組立(イメージ)

### 5. シールドマシン2号機の覆工

- 施工フロー
- 資機材搬入
- 作業構台設置
- 1Rごとにセグメントを組立て
- 資機材撤去・搬出

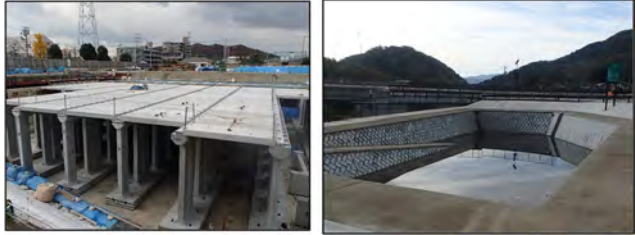
### 調整池事例

- 調整池 12箇所
- 排水側溝 L=約1,900m
- 排水管路 L=約 300m
- 集水柵 約 90箇所
- 油水分離柵 約 20箇所

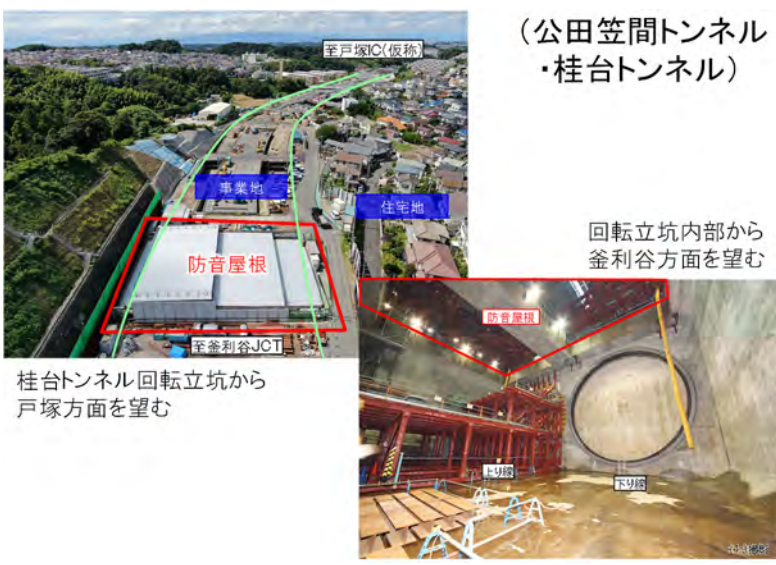
### シールド掘進時の騒音対策の追加

シールドトンネルの回転立坑での作業において、生活環境への影響を低減するため、防音屋根を設置
