## 「現場ニーズと技術シーズのマッチング」

## 第8回 現場試行結果(個別資料)

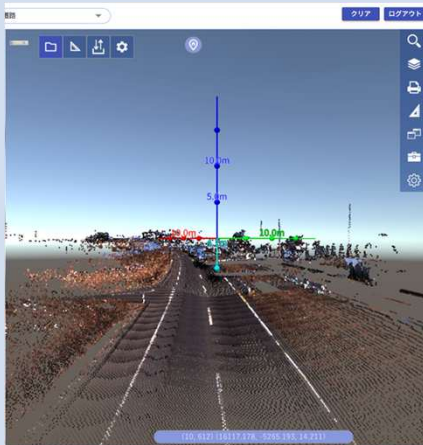
3次元点群データ閲覧

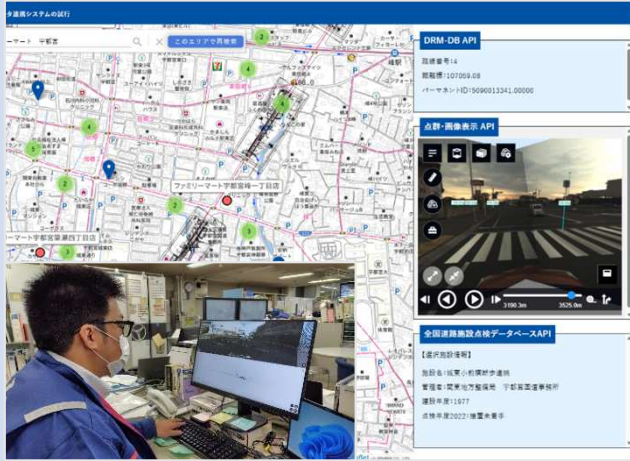
GISと360度カメラ画像の連携

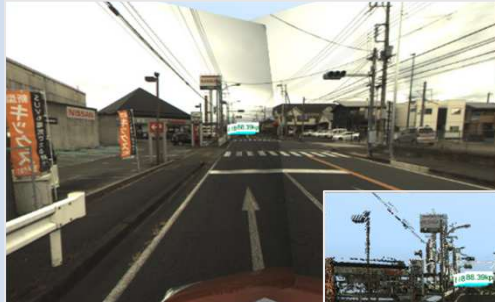
周辺道路状況  
(上：カメラ動画)

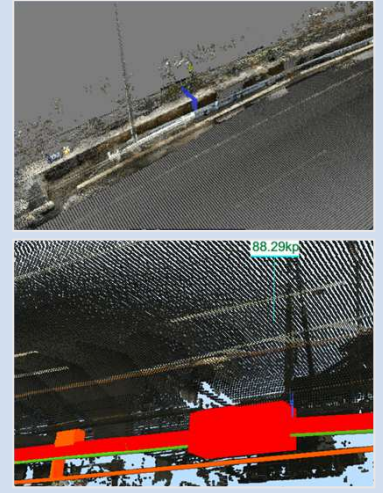
埋設物確認 (上：点群データ、  
下：3D簡易モデル)

- 場所の検索機能がうまく機能しないことがある。
- 埋設物の把握で土被りや配管の種類の特定はできない。

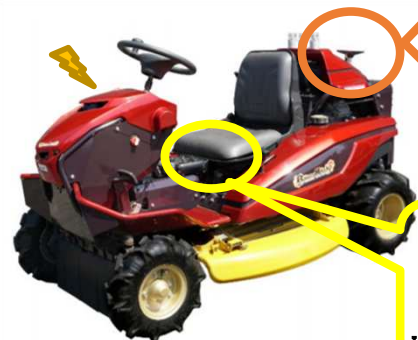
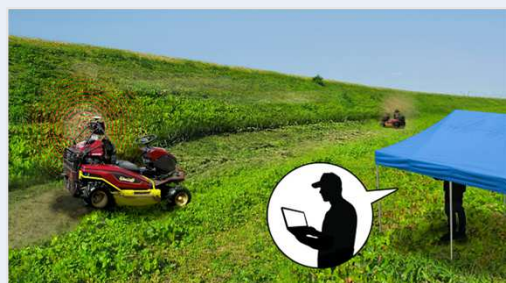
| 技術名 | 乗用ホイール式4WD草刈り機械による自律草刈走行技術【株式会社筑水キャニコム】 | |
|---|---|--|
| 技術概要 | <div><p>自律走行草刈機</p></div> <div><p>多周波マルチGNSS受信モジュール</p></div> <div><p>IMU-3軸慣性センサ</p></div> <div><p>遠隔操作プロポ</p></div> <div><p>○車両位置はGNSS「みちびき」によるCLAS信号を受信し、cm単位の位置精度を確保。<br/>○作業範囲を設定し、指定した3つの走行経路で範囲内を除草走行を行う。<br/>○障害物検知用のLIDARを搭載しており、3m手前で障害物を検知し作業を停止。</p><p>【草刈機性能】<br/>動力：エンジン式 本体重量：395kg<br/>走行タイプ：ホイール式4WD<br/>施工能力：4,000m<sup>2</sup>/h(自動走行時)<br/>速度：4.0km/h(自動走行時) 勾配：25度<br/>草刈高：0～15cm(調整可) 刈幅：975mm<br/>安全機能：飛び石防止・障害物検知・緊急停止スイッチ</p></div> <div><p>自律走行管理イメージ</p></div> | |

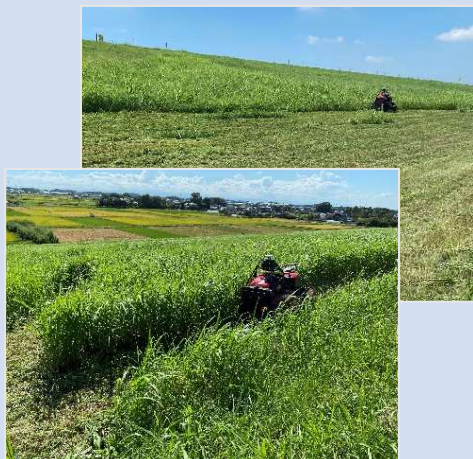
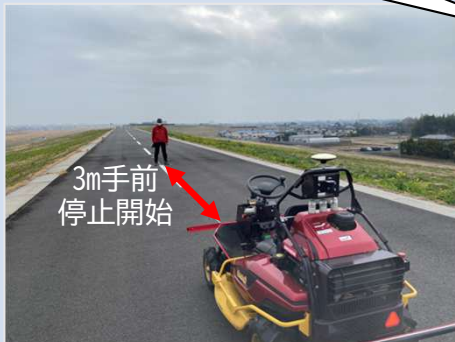
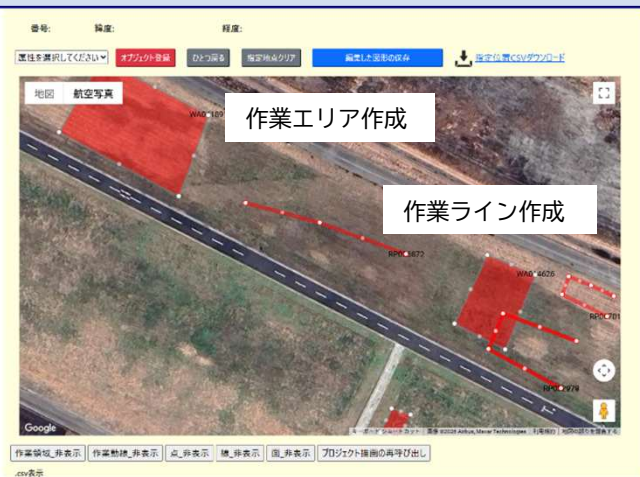
| 技術名 | 乗用ホイール式4WD草刈り機械による自律草刈走行技術【株式会社筑水キャニコム】 | |
|---|---|--|
| 試行状況 | <ul style="list-style-type: none"><li>大利根出張所近傍 利根川右岸135km付近（埼玉県加須市新川通地先）にて試行を実施</li></ul> <div><p>堤防除草作業（川表・裏）</p></div> <div><p>安全機能確認試験</p><p>3m手前<br/>停止開始</p></div> <div><p>草刈機位置、走行ルート<br/>作業進捗状況の表示</p></div> <div><p>管理ツール画面</p><p>作業エリア作成</p><p>作業ライン作成</p></div> | |

| | 従来技術（ハンドガイド式除草機による機械施工） | 新技術（乗用ホイール式4WD草刈り機械による自律草刈走行技術） | 評価 |
|---|---|---|---|
| 安全性 | <ul style="list-style-type: none"><li>作業員が草刈機に搭乗して除草作業を行っており、転倒等の発生の恐れ、夏場では熱中症のリスクあり。</li><li>飛び石による事故の発生の恐れあり。</li></ul> | <ul style="list-style-type: none"><li>作業員の搭乗が不要であり、転倒や熱中症のリスク低減。</li><li>飛び石ガードを装備し、車両外への飛び石の発生なし。</li><li>緊急停止時にブレーキ制御ができず、下り坂等で障害物に接触する事例が発生。</li></ul> | D<br>〔従来技術より劣る〕<br>緊急停止時にブレーキ制御ができないため、安全性は劣る。 |

- 緊急停止時にブレーキ制御ができないため、下り坂等で障害物に接触する可能性がある。
- 複数台同時施工時に除草機が動かなくなる場合がある。

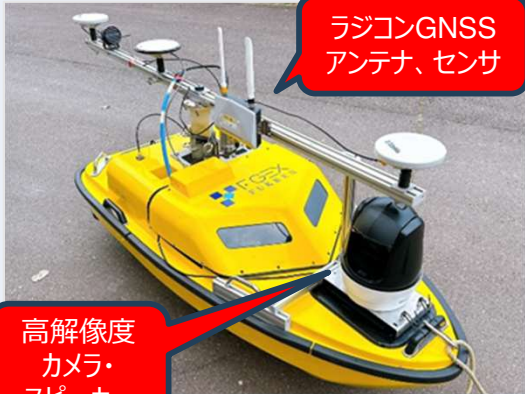
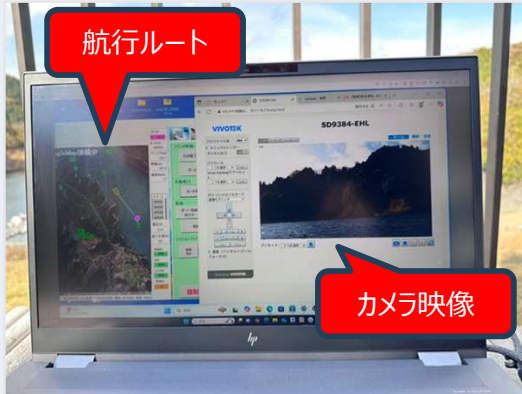
| 技術概要 | <ul style="list-style-type: none"><li>・ ラジコンボートに高解像度カメラを搭載し、湖面内の計画ルートを自動航行しながら法面状況を撮影・記録。</li></ul> <div><div><p>ラジコンGNSS<br/>アンテナ、センサ</p><p>高解像度<br/>カメラ・<br/>スピーカー</p><p>自律航行ボート</p></div><div><p>航行ルート</p><p>カメラ映像</p><p>航行状況画面</p></div></div> <div>【自動航行ボート性能】<br/>ラジコンボート全長：240cm<br/>全幅：90cm<br/>全備重量：80kg(機器含む)<br/>航行速度：2.5ノット<br/>最大航行時間：約8時間<br/>無線通信距離：200m<br/>カメラ撮影距離：20～50m<br/>最大解像度：2,560×1,920(5MP)<br/>スピーカー距離：50m</div> | | |

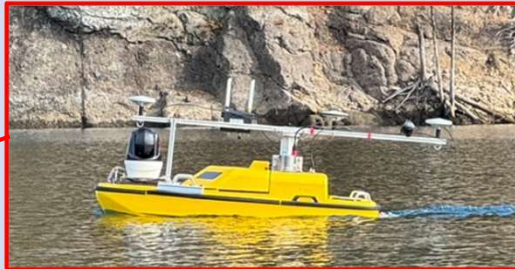
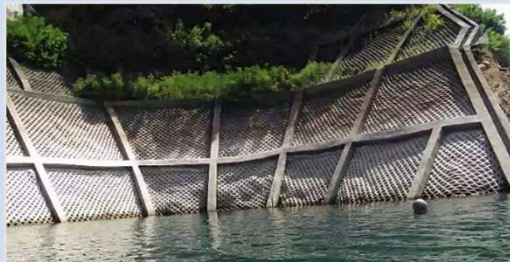
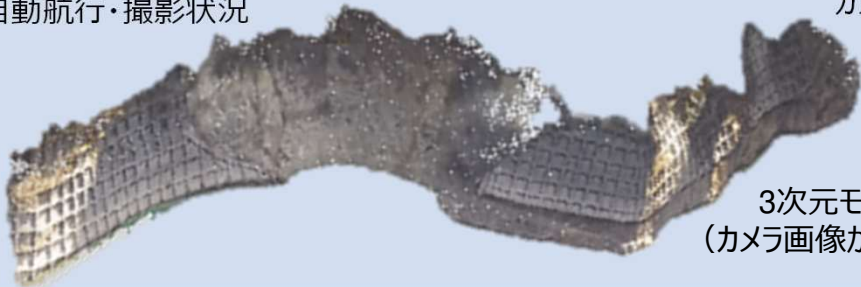
| 試行状況 | <ul style="list-style-type: none"><li>・ 宮ヶ瀬ダム湖（神奈川県愛甲郡愛川町半原地先）にて試行を実施</li></ul> <div><div><p>計画ルート設定画面</p></div><div><p>自動航行・撮影状況</p></div><div><p>カメラ画像</p></div><div><p>3次元モデル<br/>(カメラ画像から変換)</p></div></div> | | |

| | 従来技術（法面監視（巡回、巡視）） | 新技術（カメラを搭載した自律航行ボートによる法面目視） | 評価 |
|---|---|---|---|
| 安全性 | <ul style="list-style-type: none"><li>浅瀬や障害物等に接触の危険があるため常時船員が周囲を監視しておく必要がある。</li><li>作業員が画像の収録を行っているため落水のリスクあり。</li></ul> | <ul style="list-style-type: none"><li>流木等の障害物に対する自動回避策が未構築。（無線により手動運転へ切替可能だが、通信距離が200mで無線が届かず切替できない区間がある。）</li><li>自動航行のため落水のリスクなし。</li><li>接近船舶に警告音（50m程度）にて周知可能。</li></ul> | <div>D</div> <div>〔従来技術より劣る〕</div> <ul style="list-style-type: none"><li>作業員の落水のリスクはないが、流木等の障害物に対する自動回避策が構築されていないため、安全性は劣る。</li></ul> |

- 自立航行中の流木等の障害物の回避が難しく、回避のため手動に切り替えた場合の無線通信距離が200mと限定的であるため、効率的に運用するためには障害物回避の自動化が必要である。
