第34回 神奈川県移動性(モビリティ)向上委員会

# ヒアリング対象箇所 の 速度状況

令和8年8月24日(月)

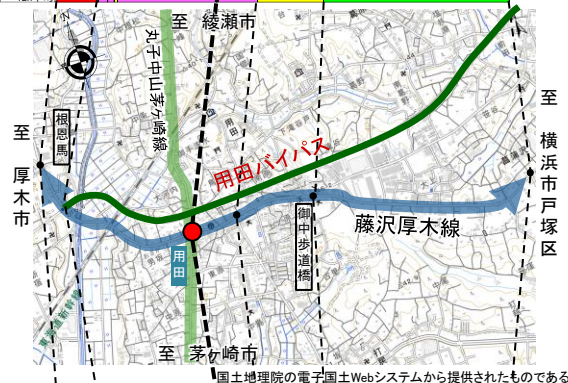
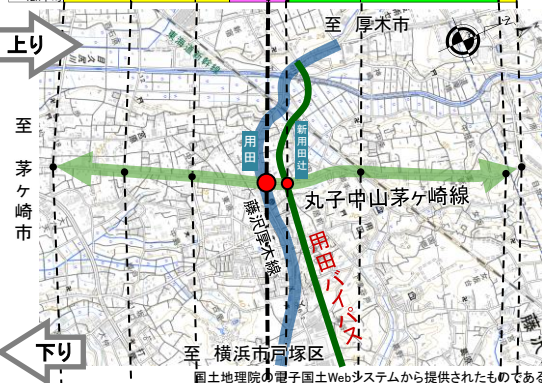
### ○丸子中山茅ヶ崎線の速度変化

○最新データによるモニタリングでは、評価区間を見直したことにより、3指標が2年以上連続で基準を満たす。  
○H27年に対策事業の用田バイパス(4車線化)が開通しているが、時間帯別速度をみると、藤沢厚木線では特定時から大きな速度変化はみられない。一方で丸子中山茅ヶ崎線は上下方向ともに速度が改善傾向。  
○昨年度のヒアリングでは、「右折車が直進車の通行を障害」等の意見が挙げられた。(3/6者が混雑ありと回答)

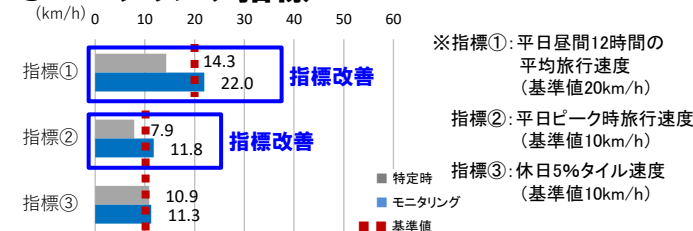
### ○モニタリング指標

→最新のモニタリングではすべての指標で基準値をクリア 11

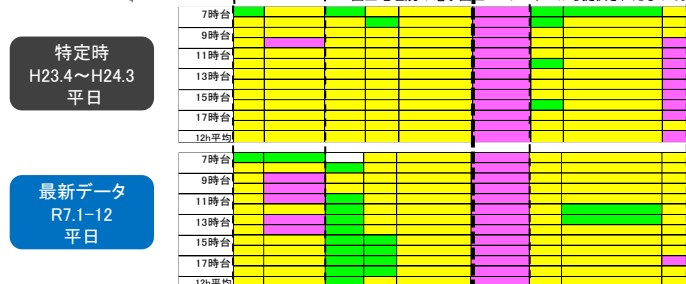
### ○国道134号・浦賀港線の速度変化

- 対策事業は実施されていないものの、最新データによるモニタリングでは、3指標が2年以上連続で基準を満たす。
- 時間帯別速度をみると、国道134号(従道路)で特定時から速度改善の傾向がみられる。
- 昨年度のヒアリングでは、「青時間が短い」、「円滑に走行できない」等の意見が挙げられた。(3/6者が混雑ありと回答)
