# 第8期事故ゼロプランにおける 交通安全対策検討結果(案)

**対策優先度結果①における  
交通安全対策検討結果(案)  
【国管理】**

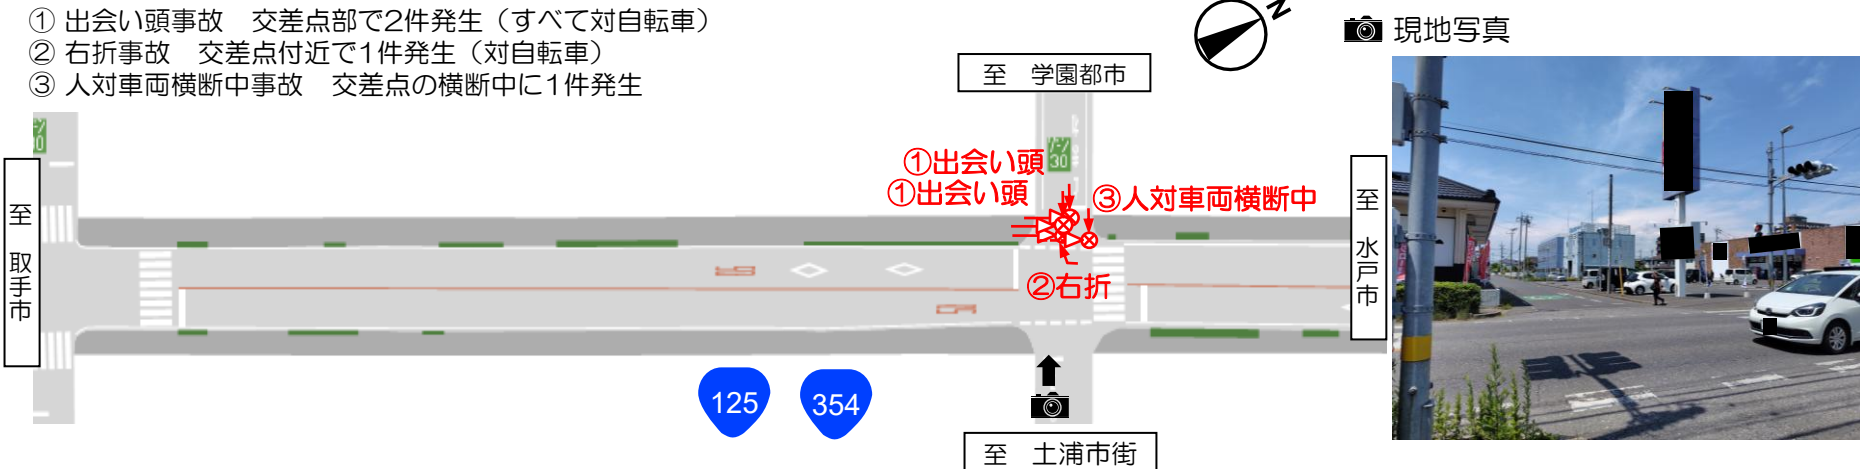
- ① 出会い頭事故 交差点部で2件発生（すべて対自転車）
- ② 右折事故 交差点付近で1件発生（対自転車）
- ③ 人对車両横断中事故 交差点の横断中に1件発生

| 新たな着目事故 | 要因 | 対策方針 | 具体の対策内容案※ |
|---|---|---|---|
| 出会い頭事故 | 国道354号の交通量が多く、市道を走行してきた車両は交差道路を走行する自動車に意識が集中し、自転車への安全確認が不十分になりやすい | 注意喚起 | <div>①横断歩道カラー舗装</div> <div>②停止線を強調</div> <div>③車両接近感知センサーと電光掲示の設置 ※検討</div> |
| 右折事故 | 国道354号の交通量が多く、対向車に意識が集中し、横断する自転車への安全確認が不十分になりやすい | 注意喚起 | <div>①横断歩道カラー舗装</div> |
| 人対車両事故 | 国道354号の交通量が多く、対向車に意識が集中し、横断者への安全確認が不十分になりやすい | 注意喚起 | <div>①横断部分カラー舗装</div> <div>②停止線を強調</div> <div>③車両接近感知センサーと電光掲示の設置</div> |

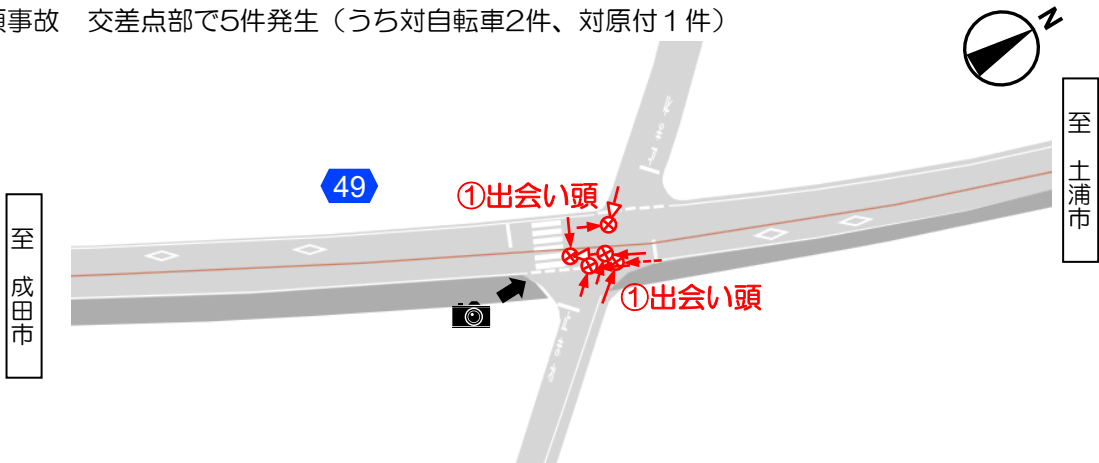
① 出会い頭事故 交差点部で5件発生(うち対自転車2件、対原付1件)

| 新たな着目事故 | 要因 | 対策方針 | 具体的な対策内容案 ※ |
|---|---|---|---|
| 出会い頭事故 | 植生や道路構造等によって交差道路を走行する車両を視認しにくい | 注意喚起(出会い頭事故の危険を認識させる) | ①注意喚起看板(出会い頭注意) |
| | | 注意喚起(交差道路の存在を認識させる) | ②十形警戒標識の補修、向き修正 |
| | | 注意喚起(速度超過を抑制する) | ③路面標示(破線の補修) |
| | | | ④路面標示(速度落せ) |
