# 令和8年9月台風第25号における 関東地方整備局の対応等について

2026/10/9時点

# 令和8年台風第25号による被災状況

# 河川管理施設の被災状況

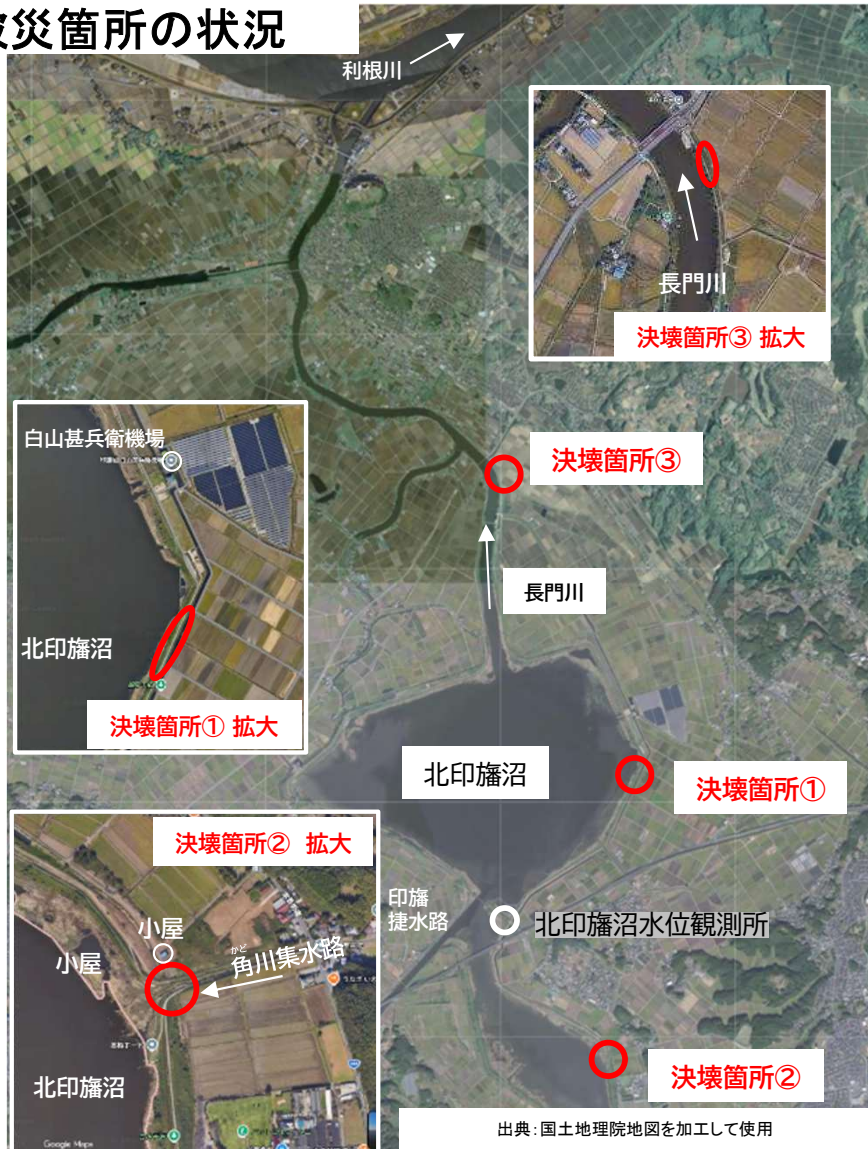
### ■被災箇所の状況

発災日時・場所: 9月22日 5時頃※、①千葉県成田市船形干拓地先、②千葉県成田市下方地先  
9月23日13時頃※、③千葉県印旛郡栄町酒直地先 ※については②と③は覚知日時  
被災延長・被災概要: ①堤防決壊 L=72.6m ②堤防決壊 L=27.0m(右岸)、L=19.0m(左岸)  
③堤防決壊 L=33.2m(右岸)

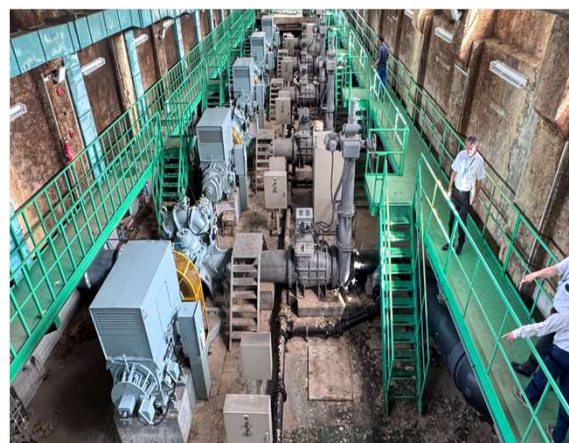
平常時

佐倉浄水場の送水ポンプ(5台)

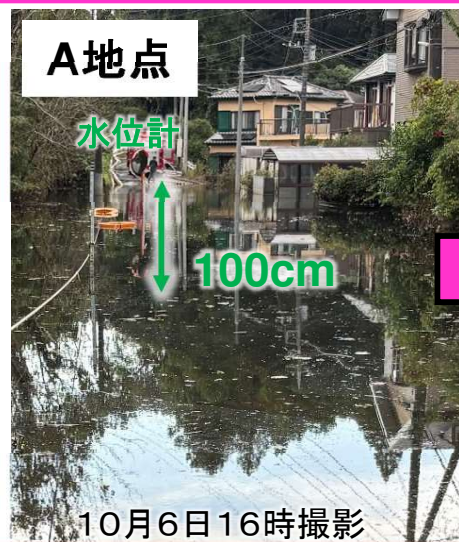
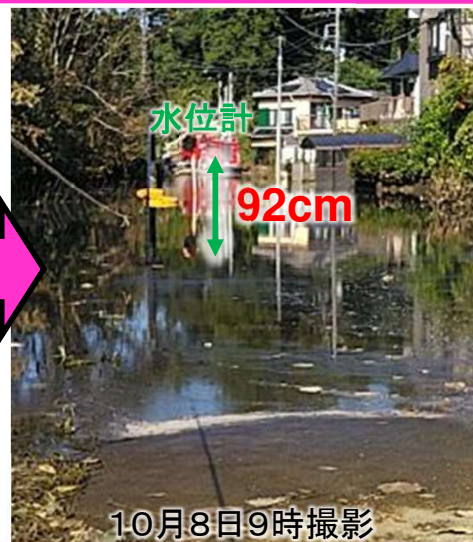
A地点

92cm

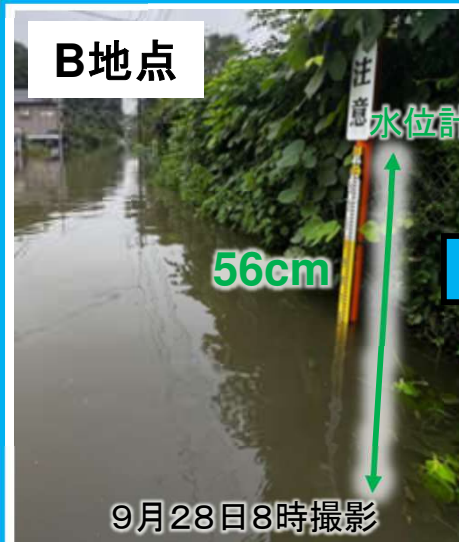
B地点

解消 (0cm)
