## 【資料2】

事案の概要及び今後の進め方

## 【概要】国道16号 村田町アンダーパスの冠水事案について

# 国道16号 村田町アンダーパス冠水に関わる排水設備等調査【中間報告】(1)

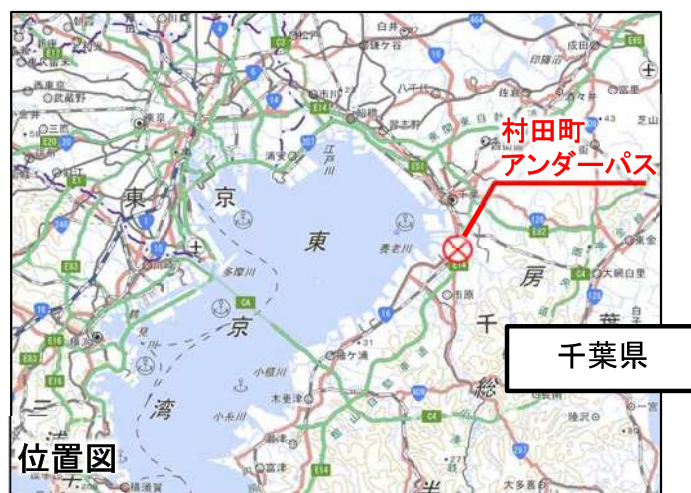
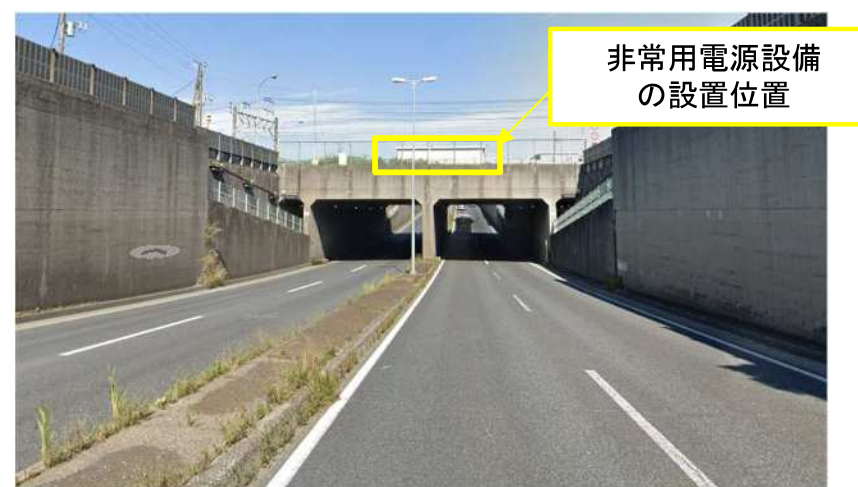
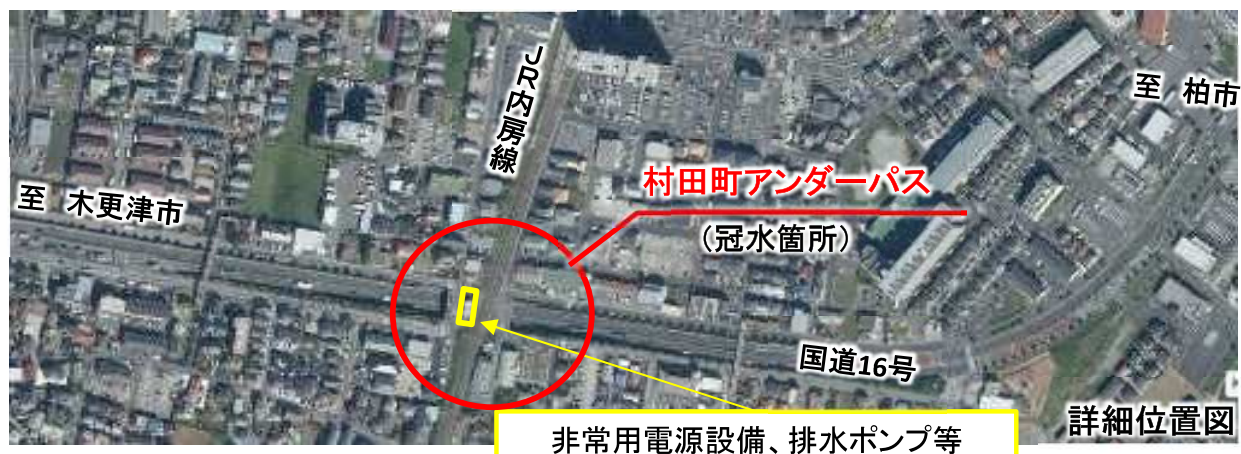
- 【発生日時】 8月13日(木) 20:30頃(停電発生)～
- 【場 所】 国道16号 千葉県千葉市中央区村田町
- 【内 容】 村田町アンダーパス部において冠水が発生(冠水深さ:約3m)
- 【被 害】 人的被害 : 1名 物的被害 : 車両3台
- 【原 因】 非常用電源設備の不作動 ※出水期前に点検済(異常なし)

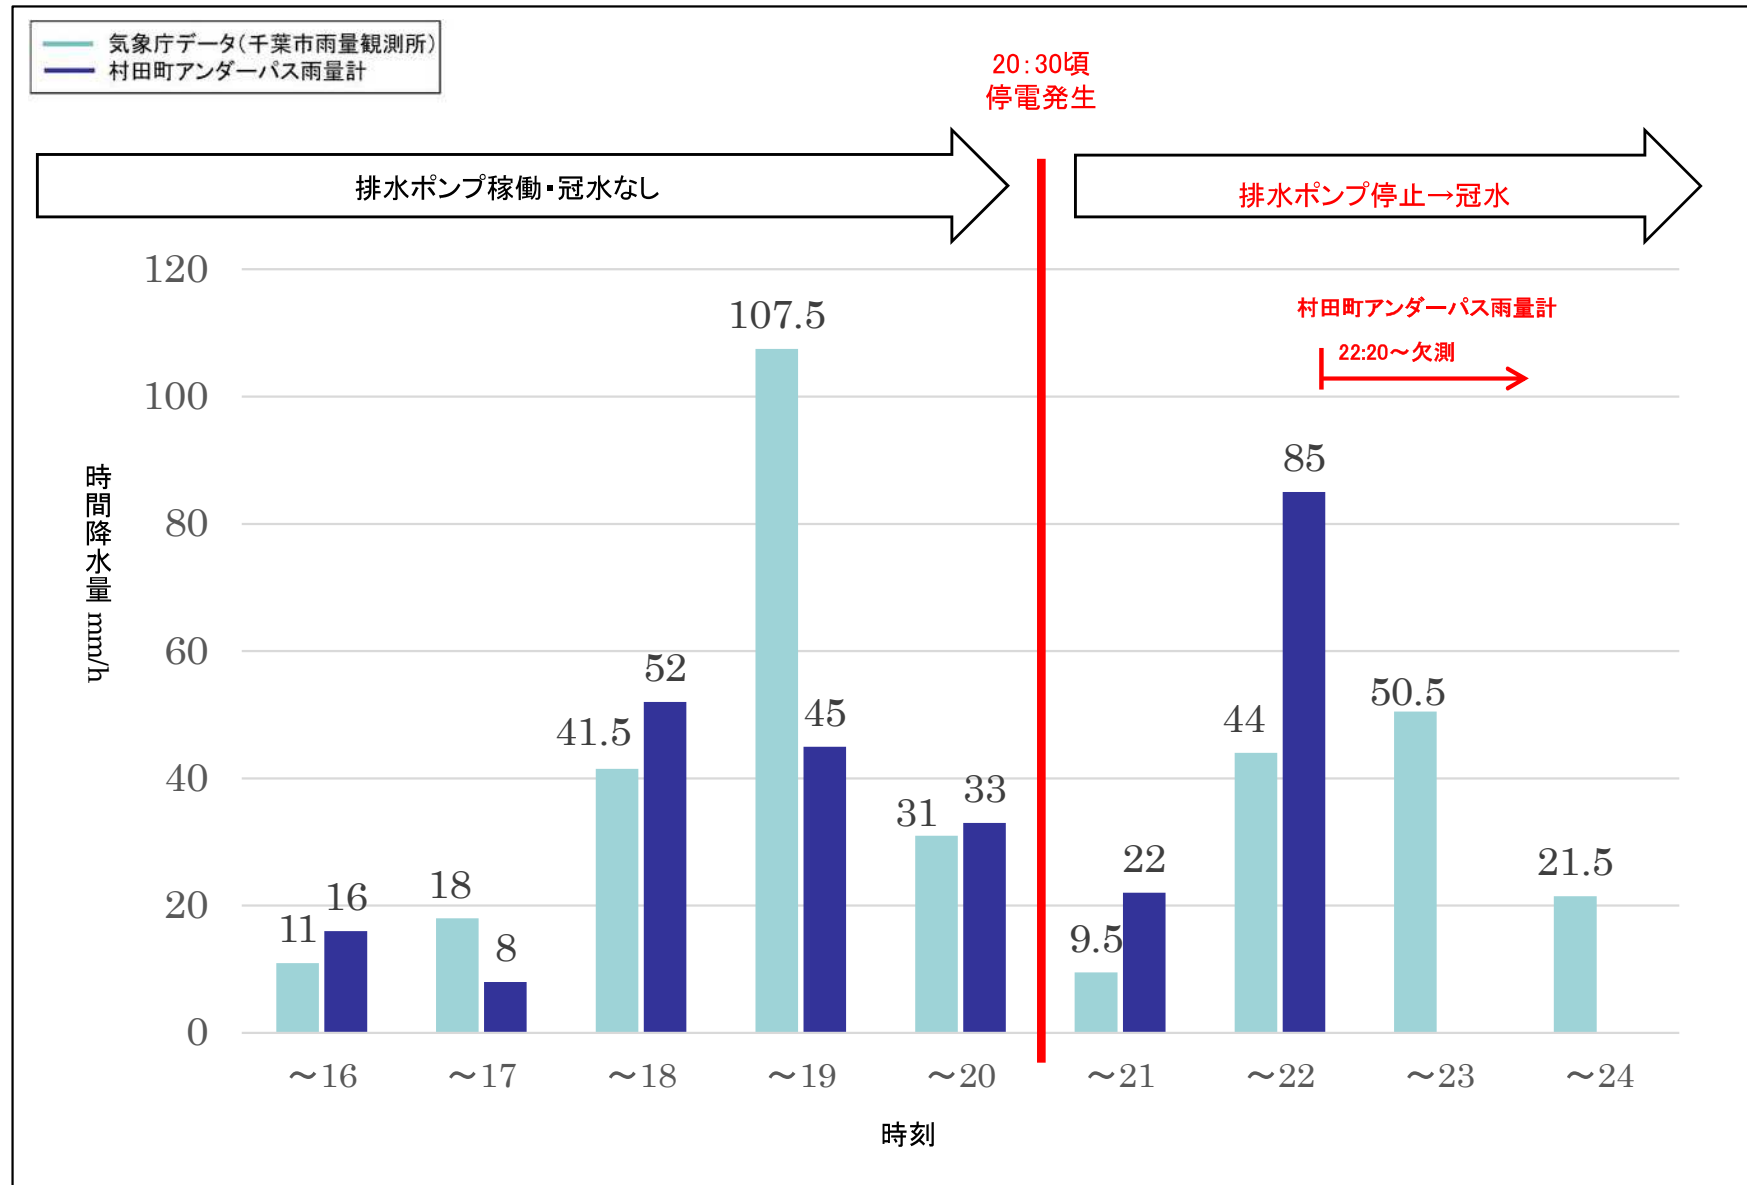
### (2)令和8年8月13日 千葉市における時間降水量と排水状況

- A. 水位計により計測した水位は、携帯電話回線で千葉国道事務所に伝送され、同事務所内のモニターで確認することが可能。今回、停電後の状況を確認すると、停電直後から、手動による非常用発電機の起動までの226分間、水位モニターに適切に表示されていない。また、非常用電源による復電後のモニター波形が実態とは異なる値を示した。
- B. 水位計バッテリー(UPS)の消費電力確認として、水位計測および事務所へのデータ伝送を行いながら、バッテリー(UPS)への給電を停止させたが、想定された電力が消費されていることを確認した。
- C. 当該箇所では16時頃以降、豪雨が継続し、停電により排水ポンプが停止するまでの4時間30分で累積178mm(1時間当たり最大58mm(18:30までの1時間))を記録しており、過去30年間で、上位に入る時間雨量を記録している。このため、水位計が設置されている排水ピットには大量の雨量が継続的に流入していたことが想像される。

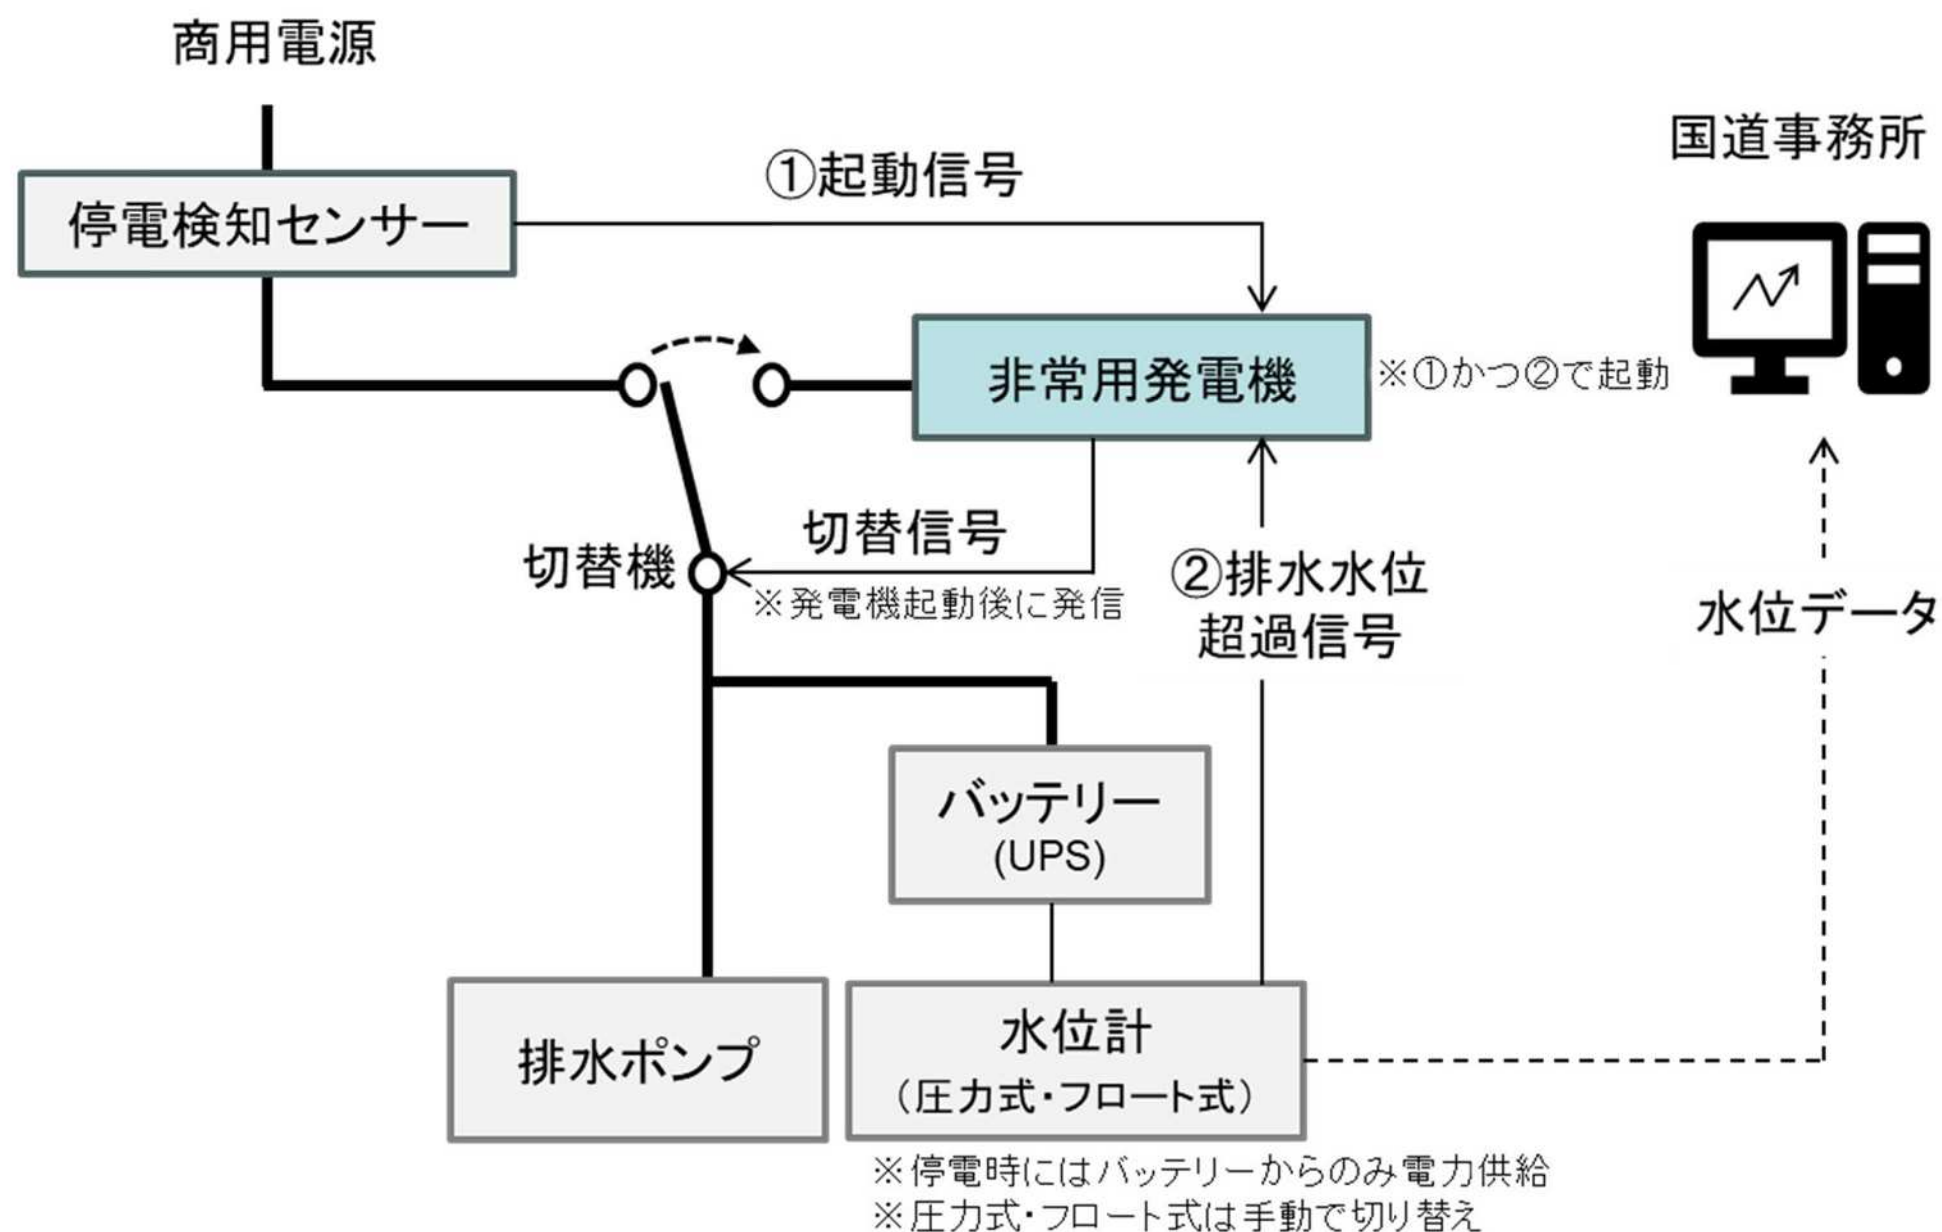
【参考】 村田町アンダーパスにおける排水ポンプの仕組み（概念図）

A. 非常用発電機を発動させる要件として、停電検知センサーからの 起動信号と、水位計からの排水水位超過信号の2つが必要である。

※ 一般的な非常用発電機では、停電検知センサーからの起動信号のみで作動することが一般的である

B. 当該設備には、排水ポンプの起動方法の異なる2種類の水位計(圧力式、フロート式)が設置されているが、手動で一方を選択する方式となっており、異常時に自動切替となる仕組みとなっていない。

- ・ 異常の把握や事後検証に必要な、道路管理用光ファイバーを活用した非常用発電機及び関連設備の遠隔監視、記録(ログ)の保存、カメラの設置を行うべきである。
  - ・ 大雨や水位上昇時の降雨、水位、機器、電力の監視手順の再確認、異常時の迅速かつ確実な発見と通知のシステム化を行うべきである。
  - ・ 安全設計(水位未検知時の発電機起動)や簡素化(停電検知のみによる起動)などの改良検討を行うべきである。
