台風第25号 令和8年9月19日～22日

# 出水概要

— 多摩川、鶴見川、相模川、西湘海岸 —

国土交通省 関東地方整備局

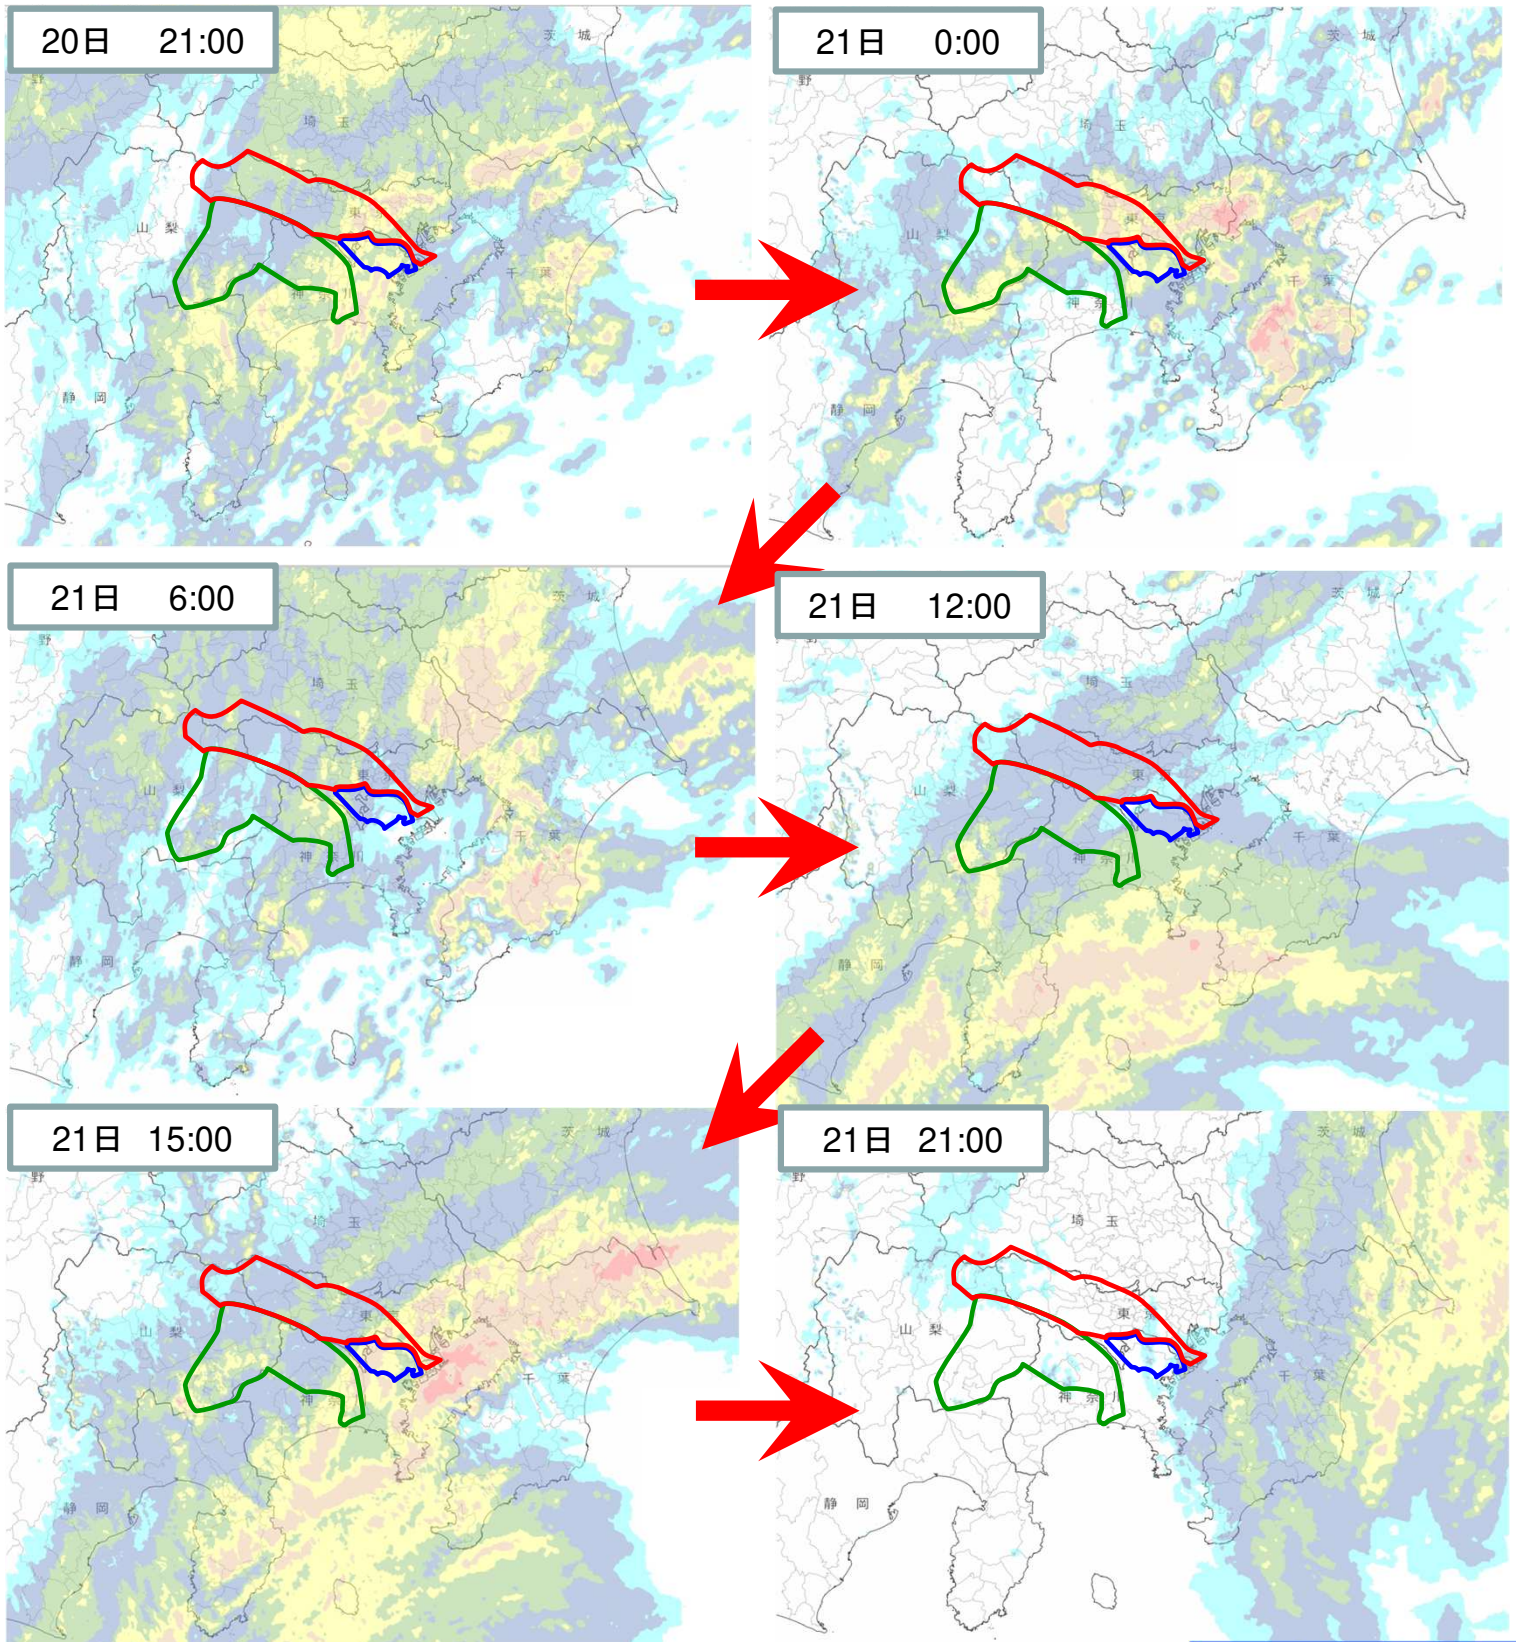
# 降雨概況図 9月20日21時～9月21日21時

羽田、横浜、辻堂など多摩・鶴見・相模の下流域の観測所で9月における降水量1位を更新しました。

24時間降水量:横浜(297.0mm)、辻堂(219.0mm)

48時間降水量:羽田(272.5mm)※観測史上1位、  
横浜(341.0mm)、辻堂(249.5mm)

72時間降水量:横浜(342.5mm)、辻堂(249.5mm)

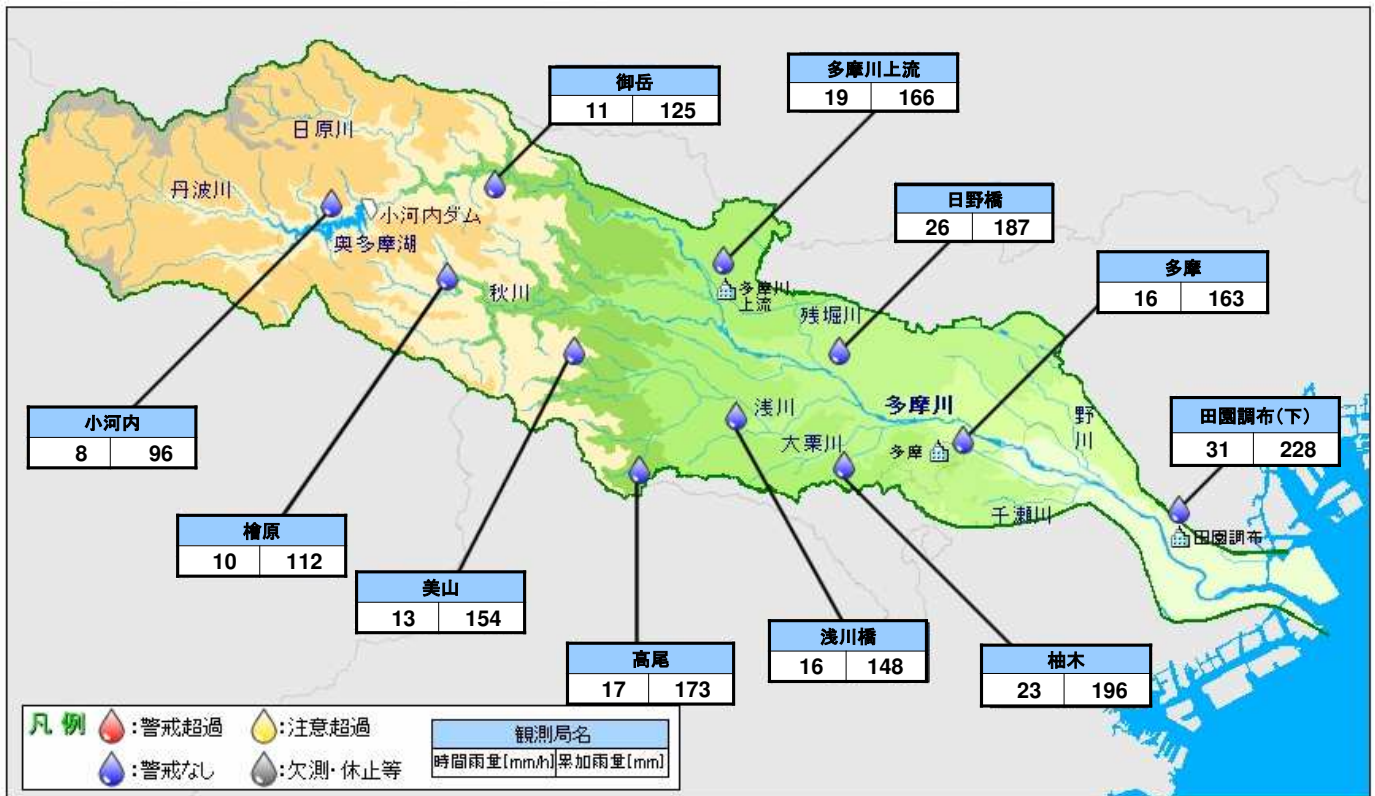
## 降雨状況(多摩川流域)

多摩川流域では、9月20日の朝から降り始め、田園調布(下)(東京都大田区)で1時間に最大31mmの大雨を観測し、総雨量は田園調布(下)(東京都大田区)で最大228mmに達しました。流域全体では96mmから228mmの降雨となりました。

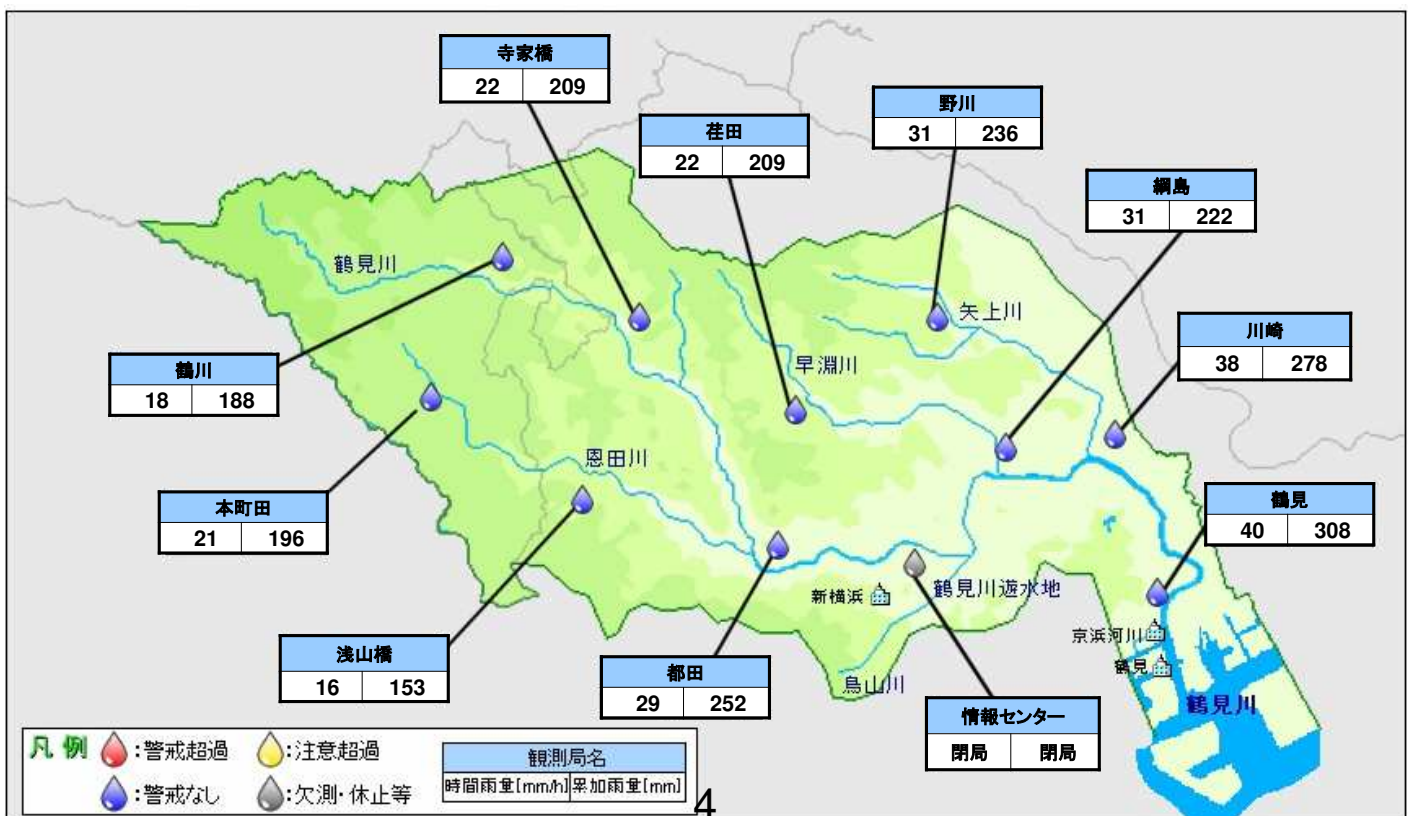
## 降雨状況(鶴見川流域)

鶴見川流域では、9月20日の朝から降り始め、鶴見（神奈川県横浜市鶴見区）で1時間に最大40mmの大雨を観測し、総雨量は鶴見（神奈川県横浜市鶴見区）で最大308mmに達しました。流域全体では153mmから308mmの降雨となりました。

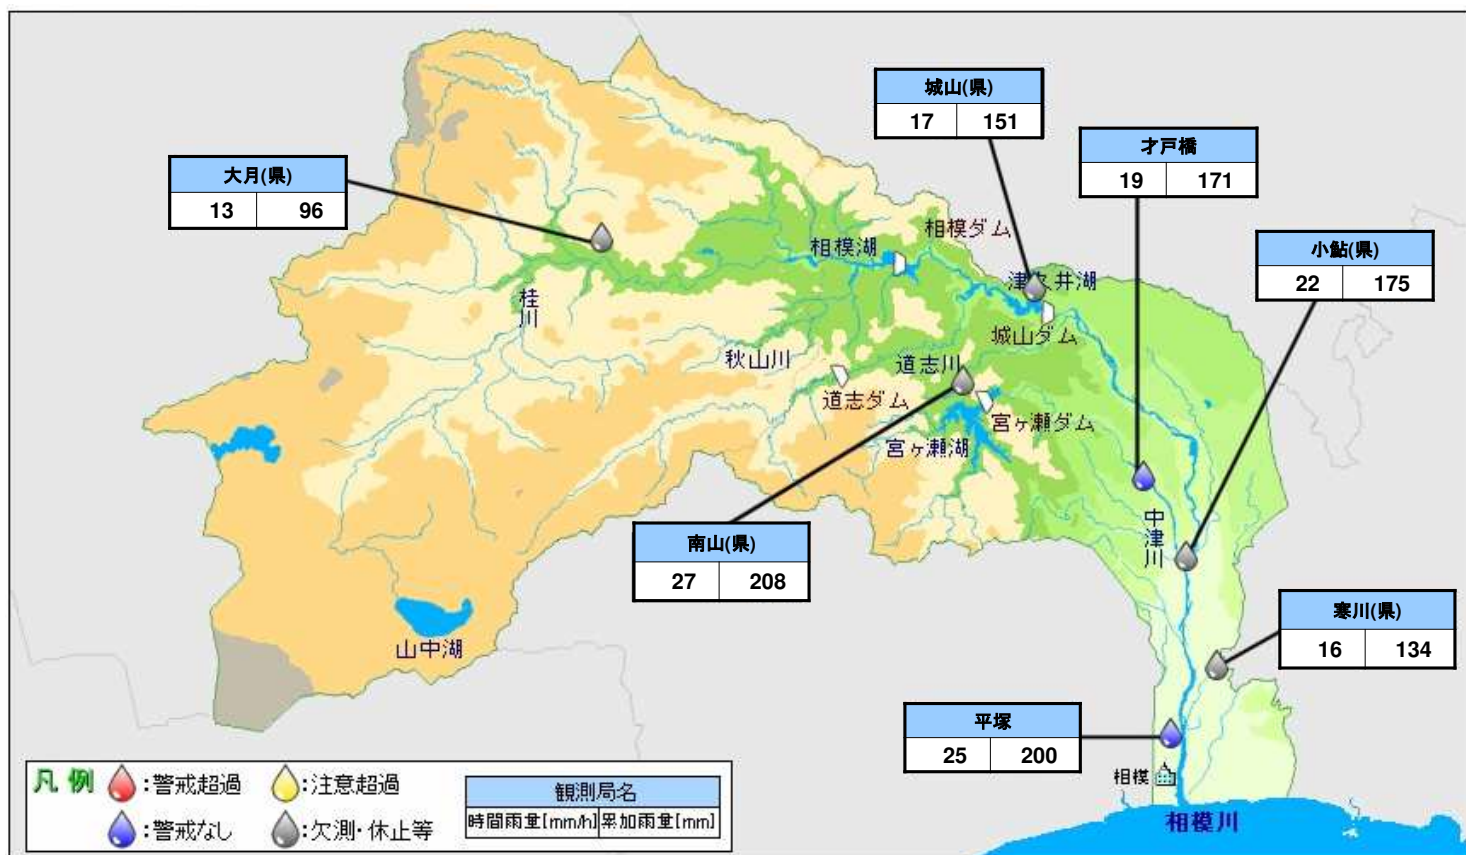
# 降雨状況(相模川流域)

相模川流域では、9月20日の朝から降り始め、南山(神奈川県相模原市緑区)で1時間最大27mmの雨を観測し、総雨量は南山(神奈川県相模原市緑区)で208mmに達しました。流域全体では96mmから208mmの降雨となりました。

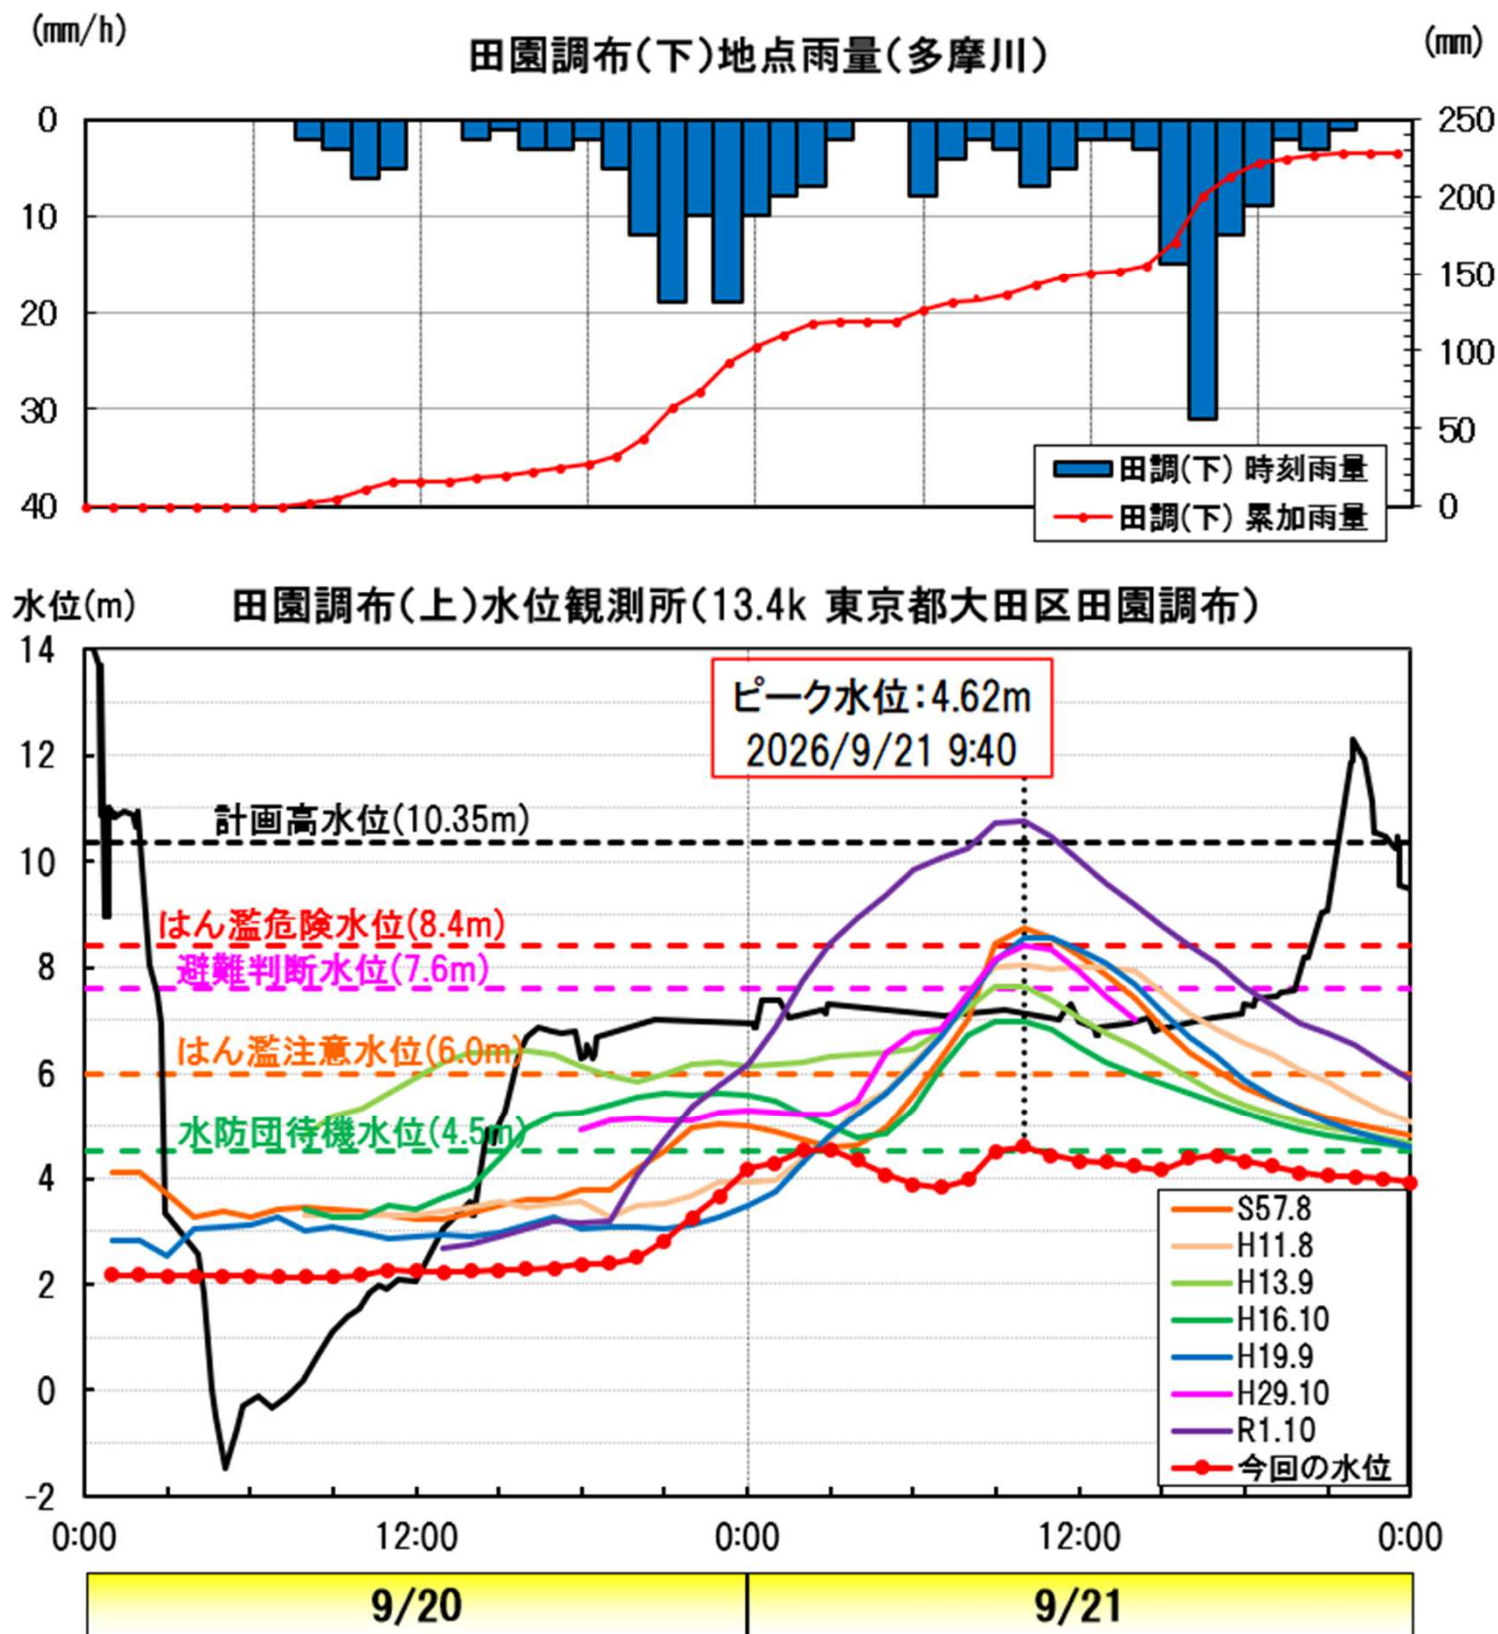
## ②雨量水位図(多摩川) ※この情報は速報であり、数値等は変わることがあります。

田園調布(上)水位観測所における最高水位として、水防団待機水位(4.50m)を超える水位(4.62m)を記録しました。

過去の出水データ(当グラフの時刻表示とは無関係)を、今回の出水とピーク時刻を合わせるように重ねたものである。

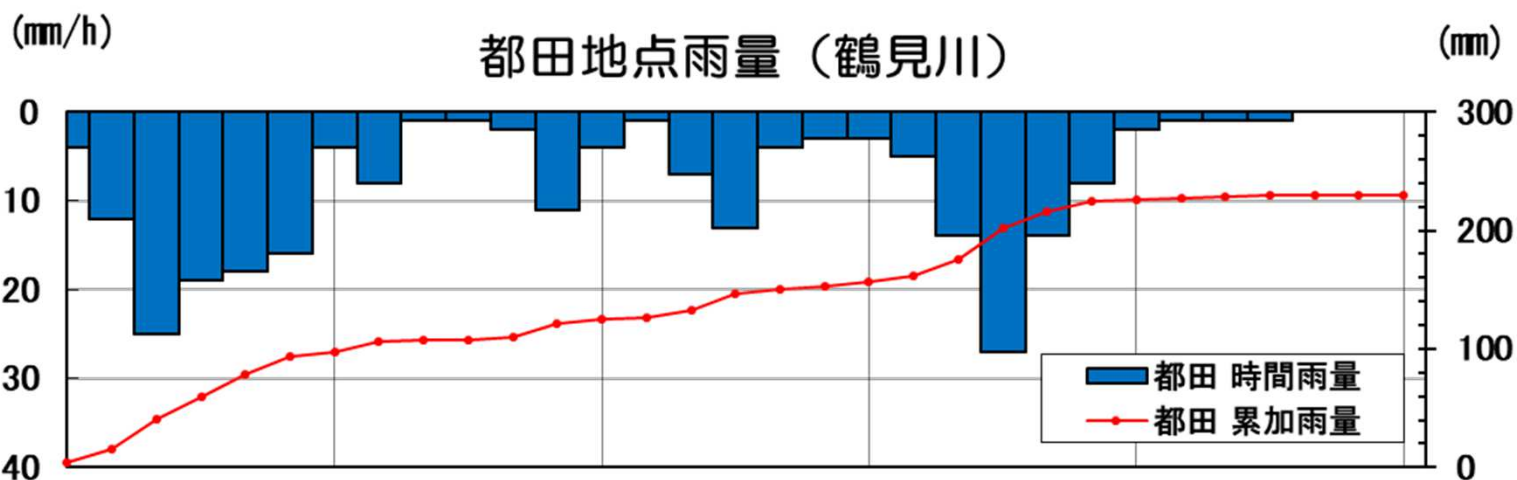
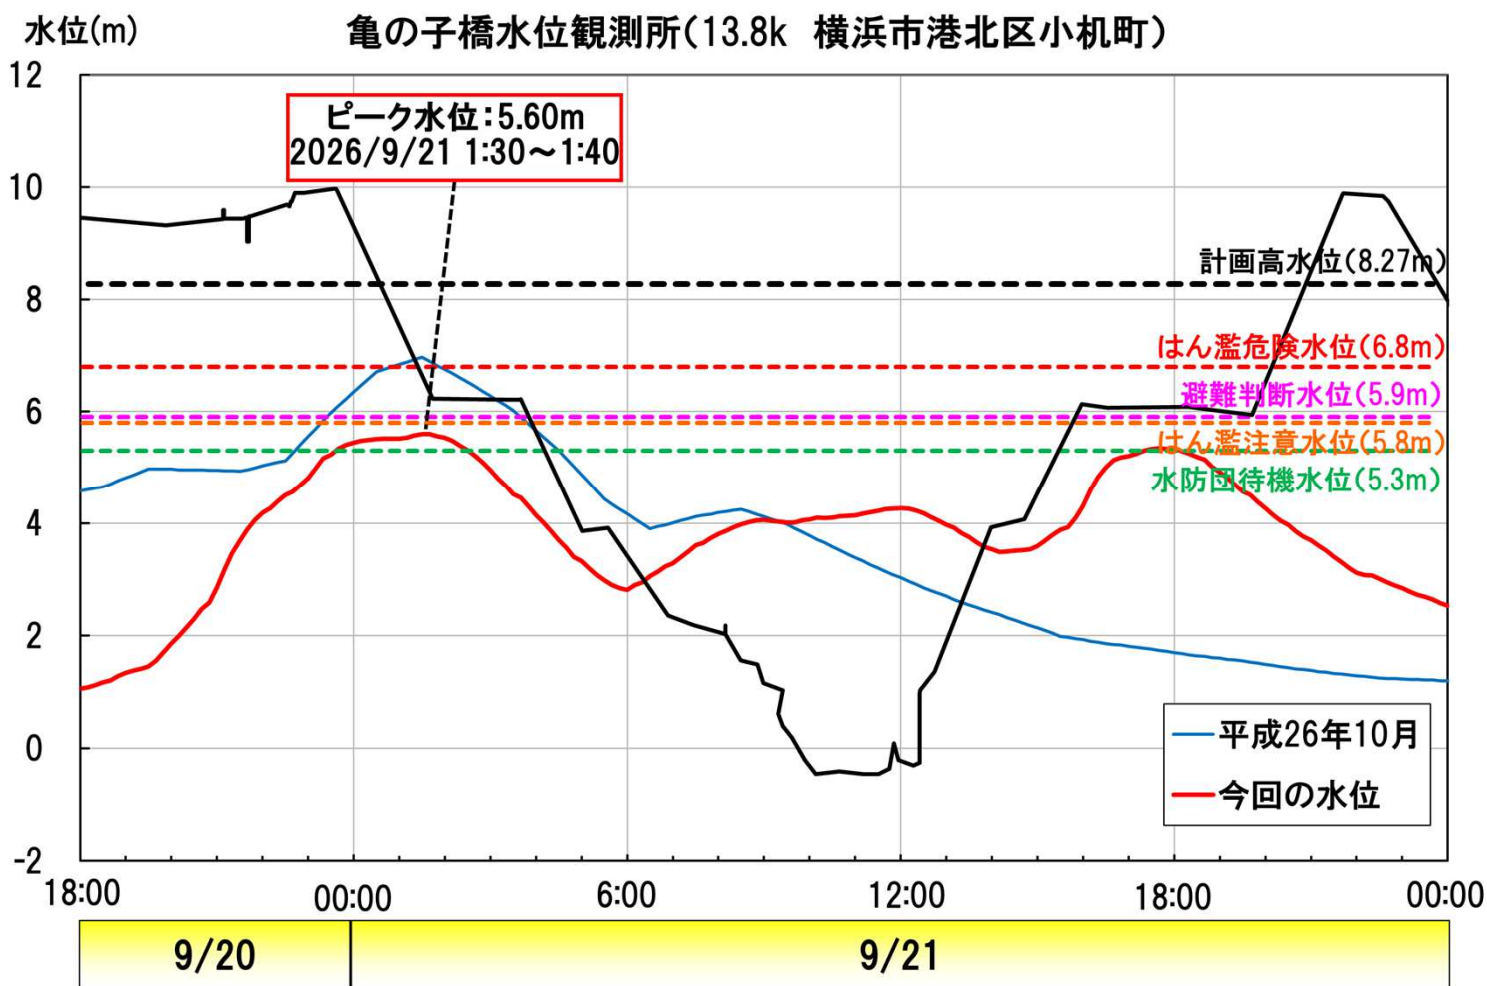
## ②雨量水位図(鶴見川) ※この情報は速報であり、数値等は変わることがあります。

亀の子橋水位観測所における最高水位は、水防団待機水位(5.30m)を超える水位(5.60m)を記録しました。

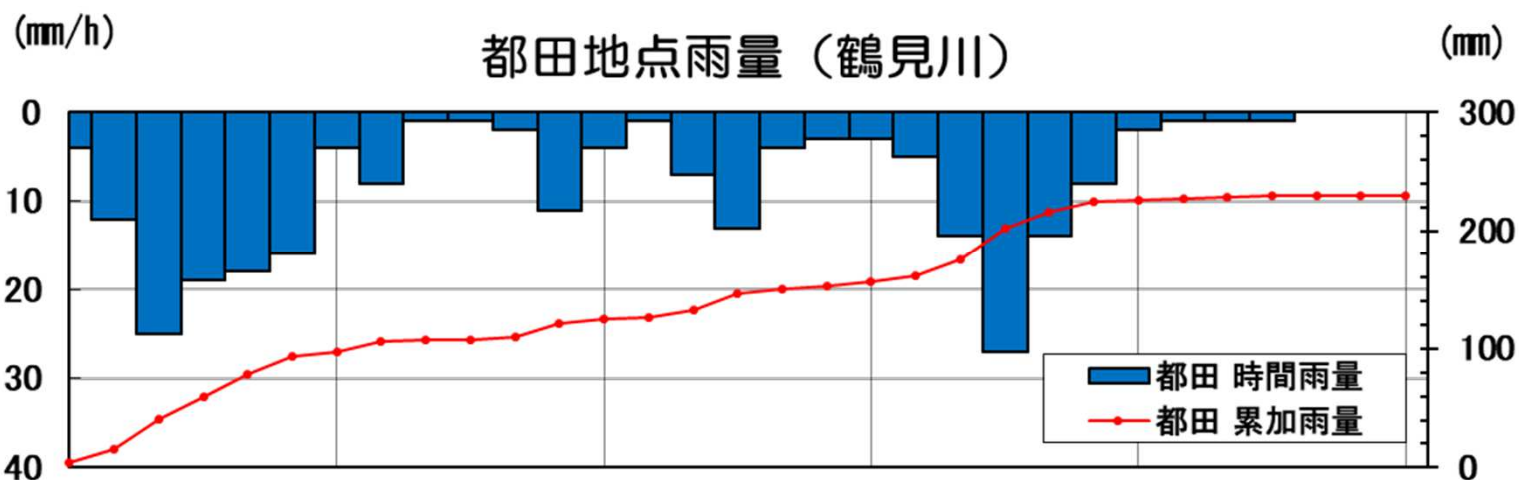
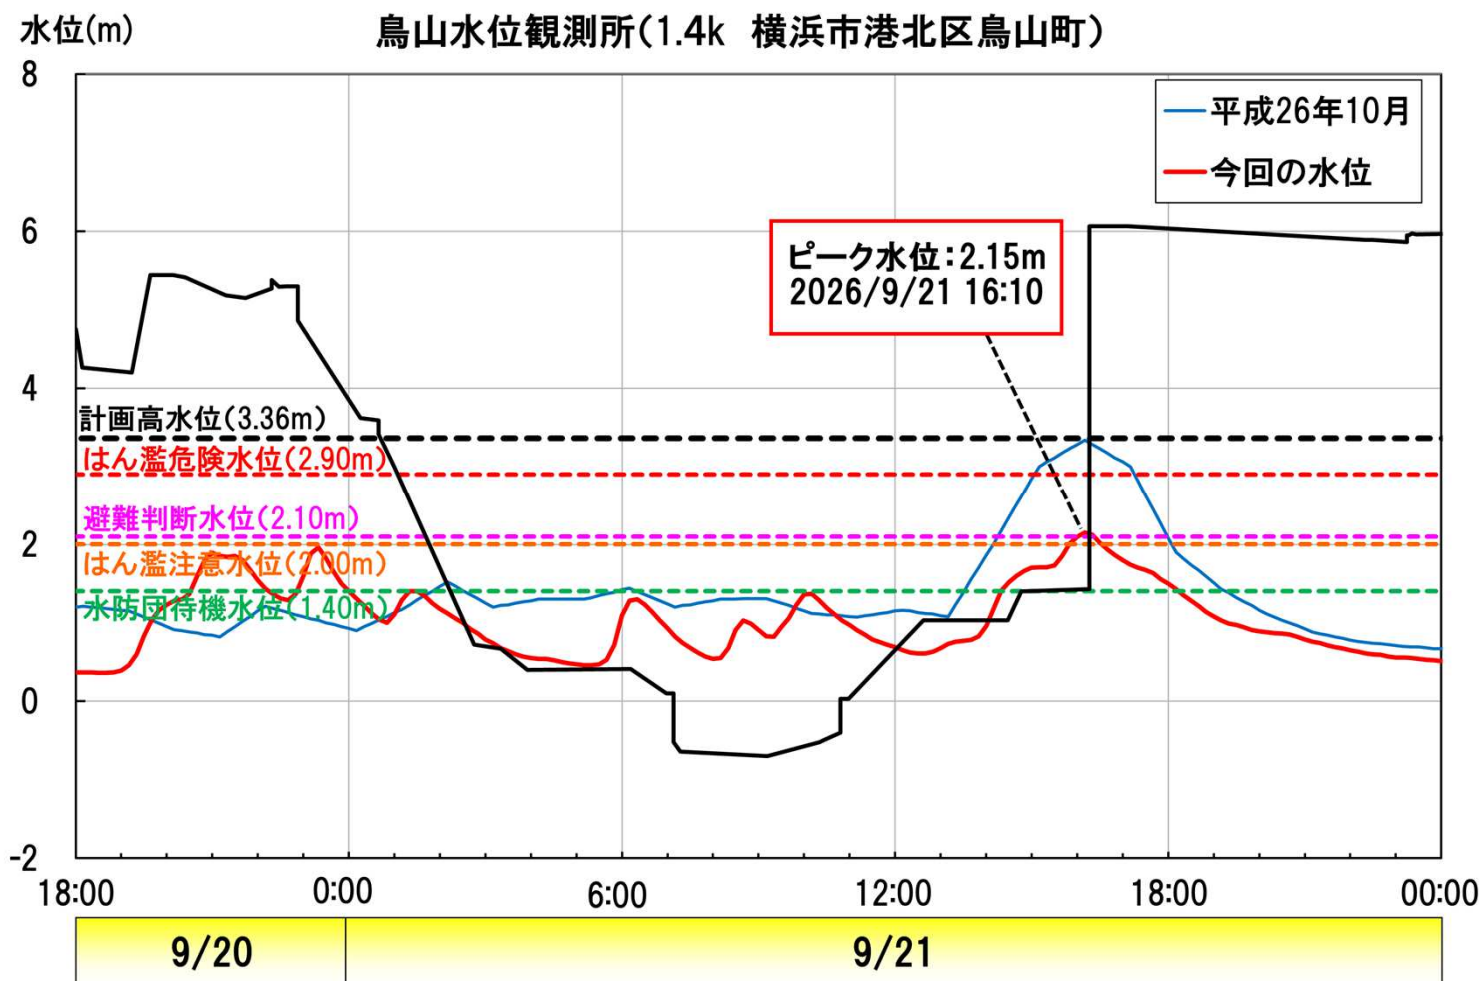
## ②雨量水位図(鳥山川) ※この情報は速報であり、数値等は変わることがあります。

鳥山水位観測所における最高水位は、避難判断水位(2.10m)を超える水位(2.15m)を記録しました。

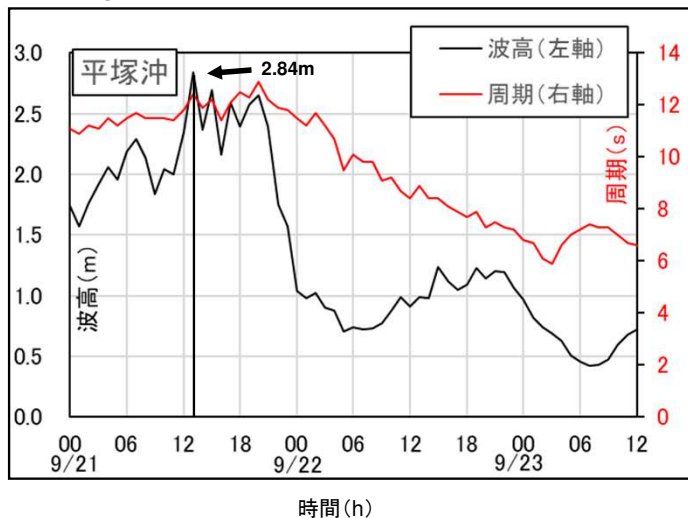
・有義波高(1/3):9月21日(月)13時 波高 2.84m

※台風接近と満潮が重なった時刻が波高のピークとなった

表 平塚沖波浪観測塔より、9月21日の波高および周期

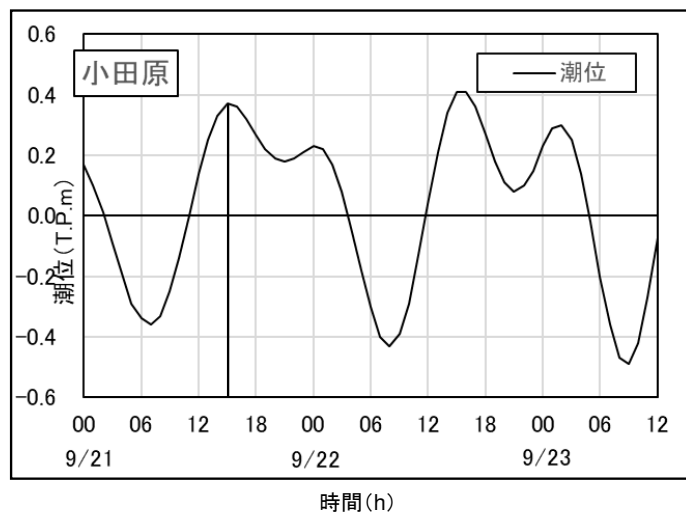
表 気象庁より、9月21日小田原市の潮位
