# その他 災害時交通マネジメント検討会について

## 『埼玉県八潮市道路陥没事故に対する交通マネジメント検討会』の取り組み事例

令和7年1月28日(火)埼玉県八潮市において発生した下水道管損傷による道路陥没に伴う周辺交通への影響について、各道路管理者、警察、道路利用者団体等が情報を共有し、八潮市周辺における円滑な人流・物流を確保するための交通マネジメントの検討を行うために本検討会を設置

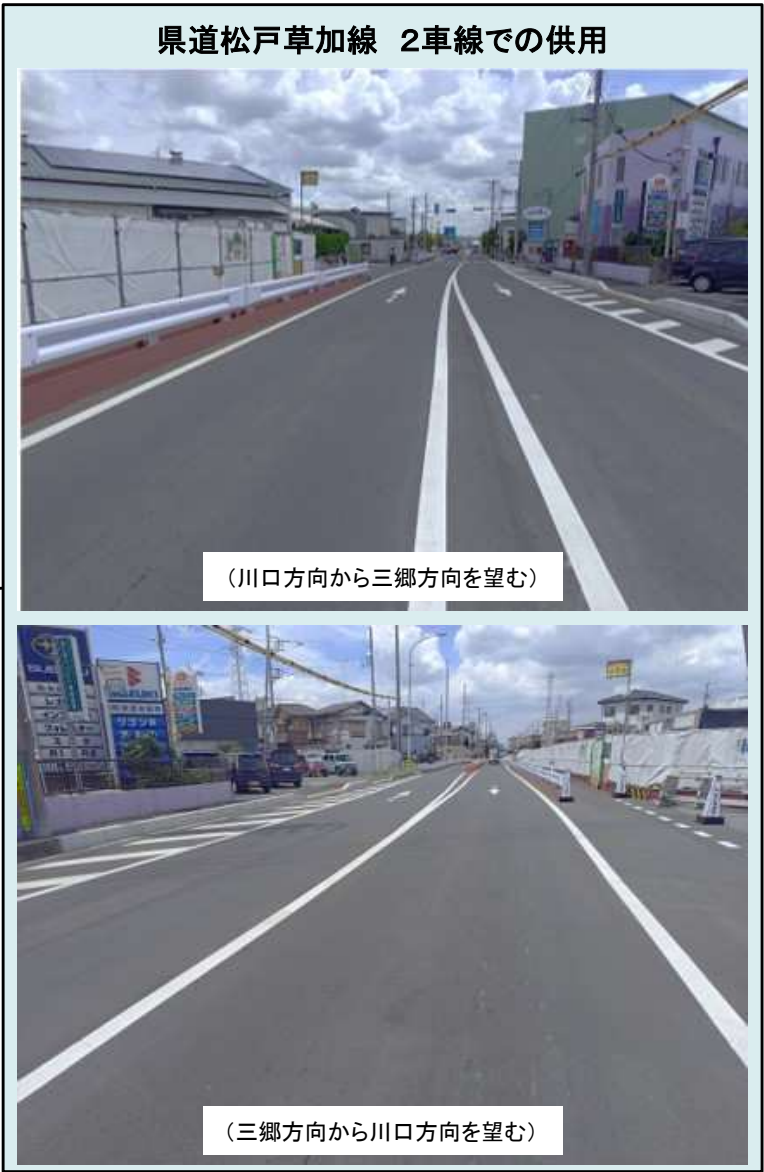
# 陥没事故後の工事の進捗状況

- 令和8年4月15日に県道松戸草加線の暫定2車線供用が開始。
- 暫定2車線供用後における周辺道路の交通状況、交通規制に伴う周辺地域における影響とその対応について確認を実施した。

- ＜現在の状況＞
- ①仮排水管工事  
⇒R7.4月に切り回し工事が完成。現在は開口部の閉塞工実施中。
  - ②下水道管渠復旧工事  
⇒R8.2月に新管に通水開始。現在は陥没部の埋戻工実施中。
  - ③雨水管復旧工事  
⇒R7.6月に仮復旧工事が完成。
  - ④道路の復旧工事  
⇒**R8年4月15日 県道松戸草加線暫定2車線供用開始**

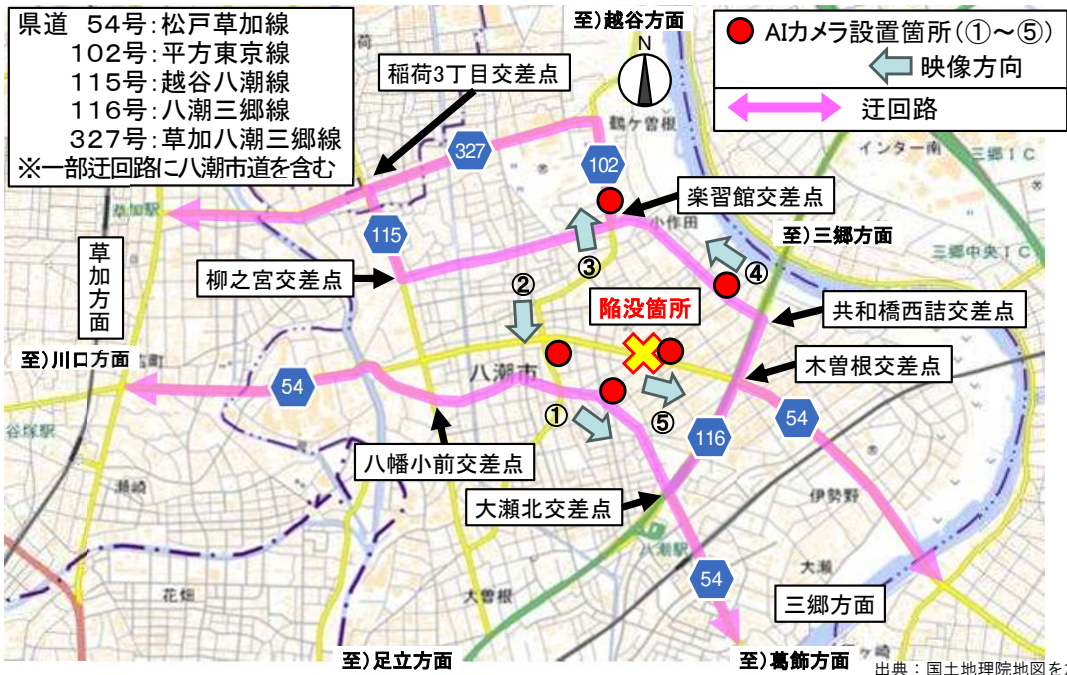
# 暫定2車線供用前後の断面交通量の推移(AIカメラ、月ごと平日24時間平均)

- 暫定2車線供用後、県道松戸草加線の交通量は通行止め前と比較し、概ね同程度の交通量。(断面⑤)
- 暫定2車線供用後、県道松戸草加線に平行する迂回路の交通量は暫定2車線供用前と比較し約2～3割減少。(八潮市道:断面①、潮止通り:断面④)

※1 令和3年度全国道路・街路交通情勢調査(推定)  
※2 画像認識型交通量観測装置(AIカメラ)による観測値

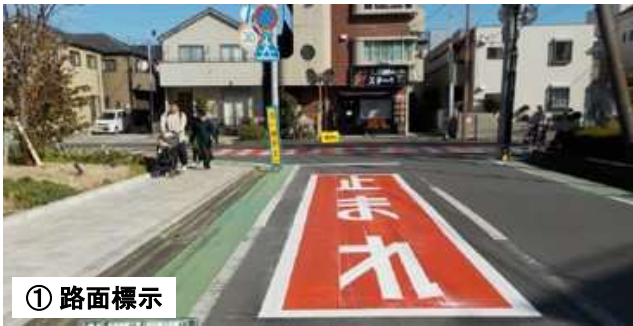
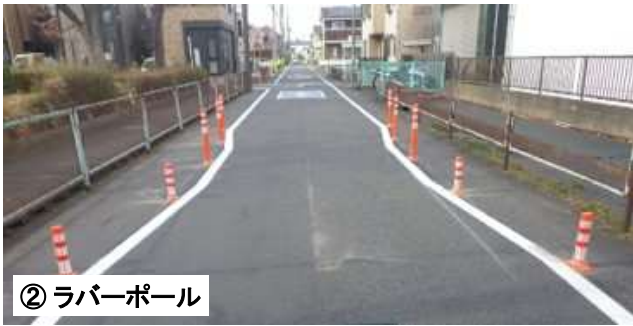
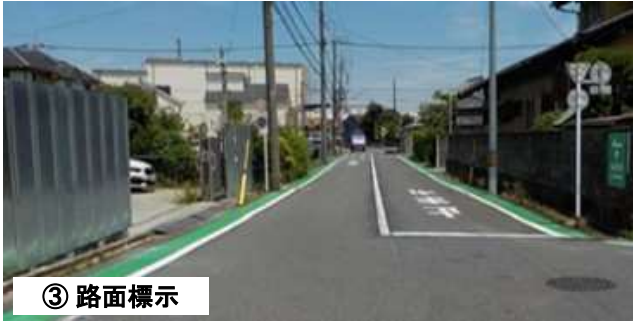
# 生活道路の安全対策の実施について

○生活道路の安全対策について、学校関係者等へのヒアリングや安全点検を実施し、その結果を踏まえ、交通安全対策工事を実施。
