## 排水ポンプ車の前進配備※

# 台風25号 印旛沼の水位を可能な限り低下

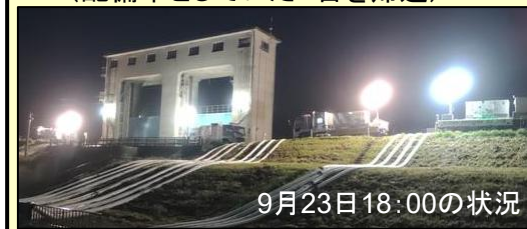
9月23日18:00の状況

～栄町～  
◆印旛機場(水機構)  
<0m<sup>3</sup>/s>

※22日21時～23日7時、23日11時～24時までの間、最大113m<sup>3</sup>/sで排水(施設能力92m<sup>3</sup>/s)

◆排水ポンプ車  
・0.5m<sup>3</sup>/s×0台  
(配備中としていた4台を帰還)

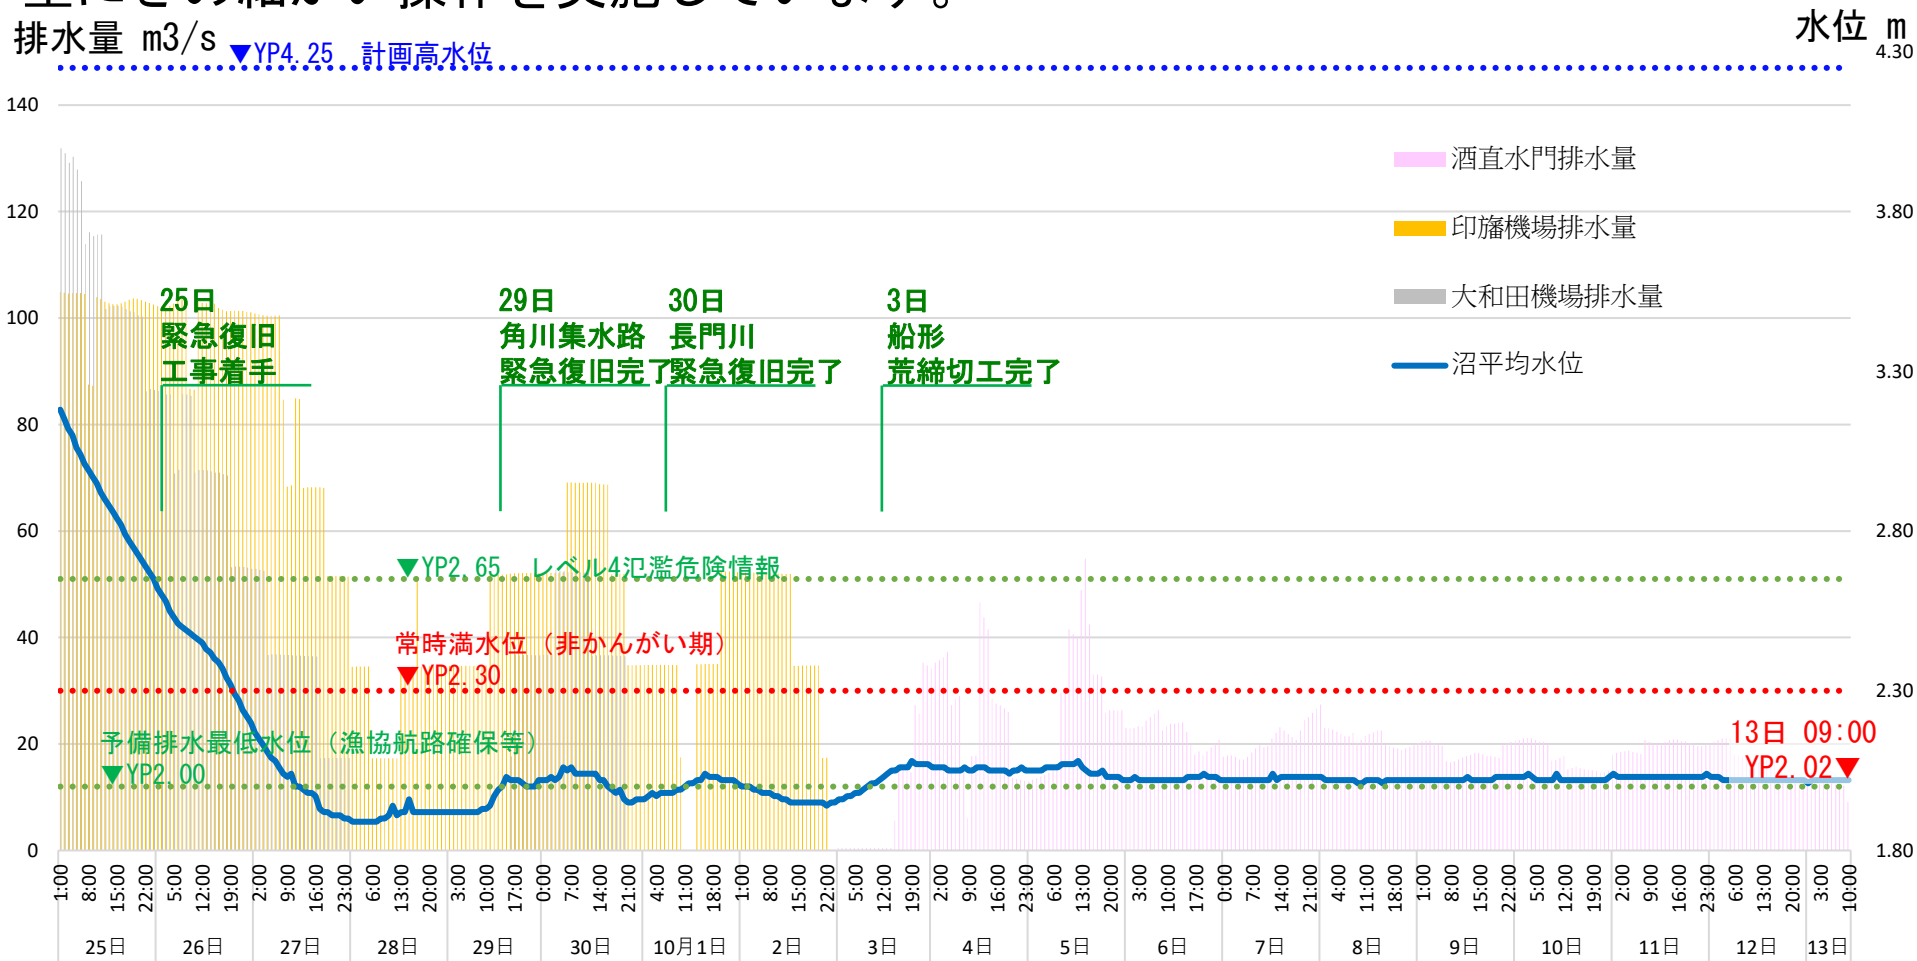
常時満水位（YP2.3m）より、可能な限り水位低下を図るため、大和田機場、印旛機場及び酒直水門を操作する取り組みを実施。

現在（荒締切工完了後）は、YP2.0mを下限として水位を維持するため、慎重にきめ細かい操作を実施しています。
