# 工事事故の現状と対策について

令和8年10月  
関東地方整備局 企画部 技術調査課

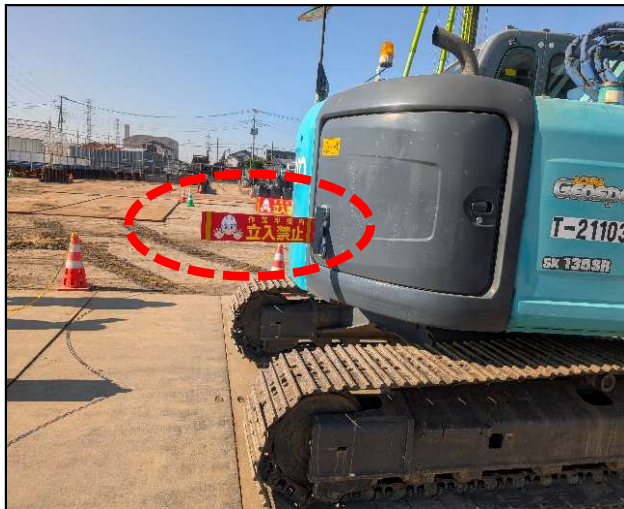
### 重機との接触防止

接触防止バーを設置

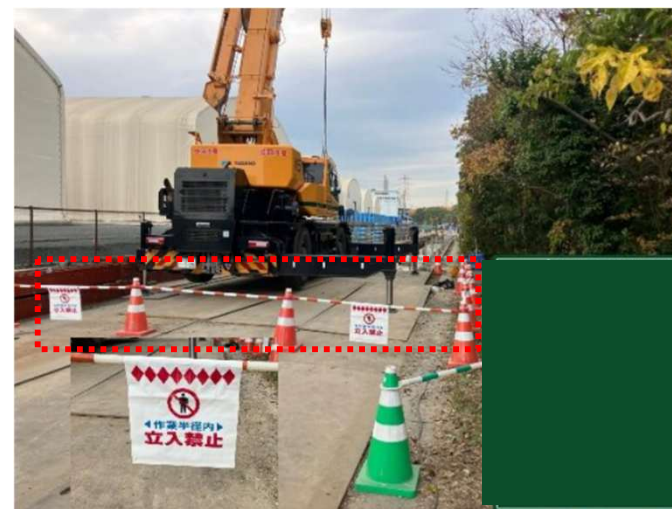
### 重機との接触防止

クレーンの作業半径内の立ち入り禁止措置

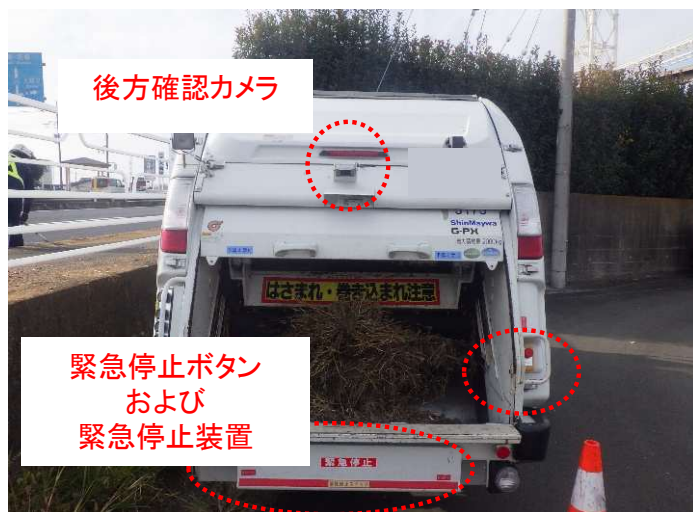
### 重機との接触防止

後方確認カメラ

緊急停止ボタン  
および  
緊急停止装置

運転者による後方確認カメラ・注意喚起用スピーカー・緊急停止ボタン・緊急停止装置搭載のパッカー車を使用

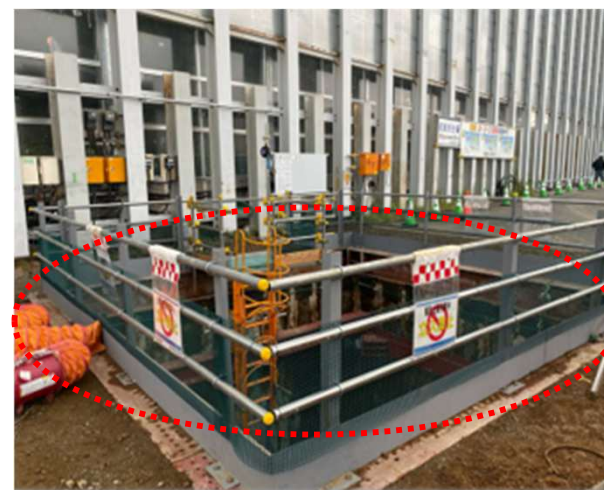
### 転落防止

開口部をトリカルネット(目の細かいネット)で養生

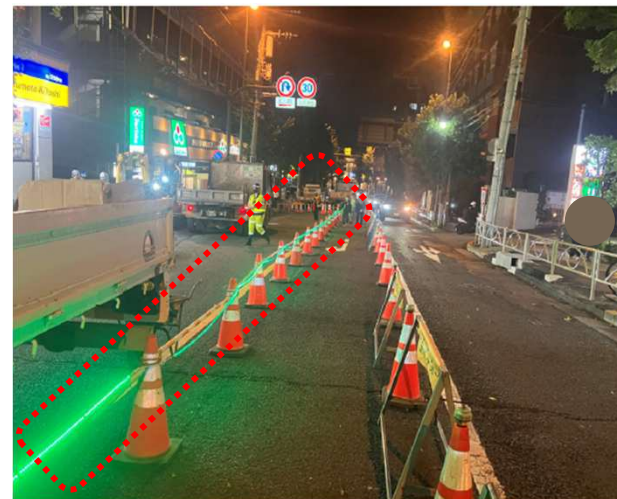
### 夜間における安全確保

作業エリアと歩行者通路との境にLEDチューブライトを設置し、歩行者が認識しやすい表示とした

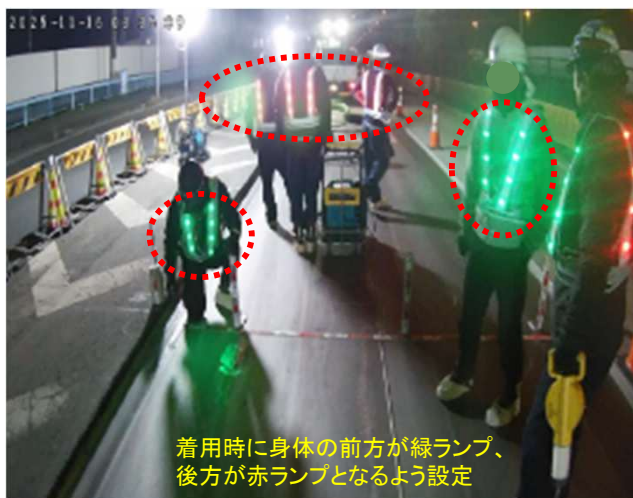
### 夜間における安全確保

夜間でも作業員の向きを遠くから判別できるよう、前後で異なる発色のベストを着用

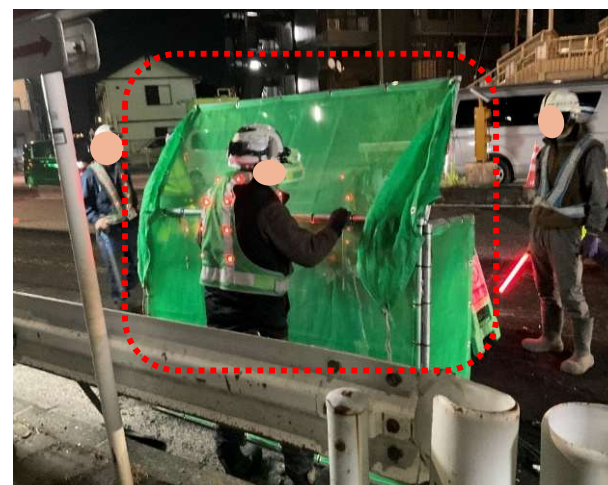
### 第三者災害の防止

はつり殻が飛散しないよう、ネットフェンスにて養生

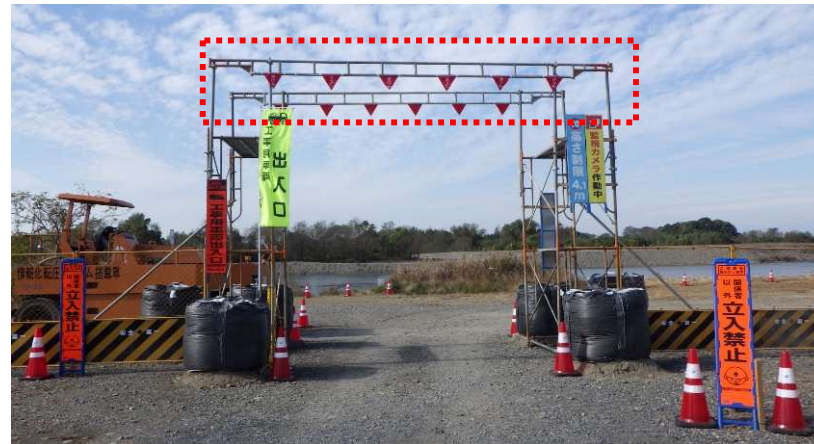
### 上空施設への接触防止

架空線の損傷を防ぐため、高さ制限ゲートを設置

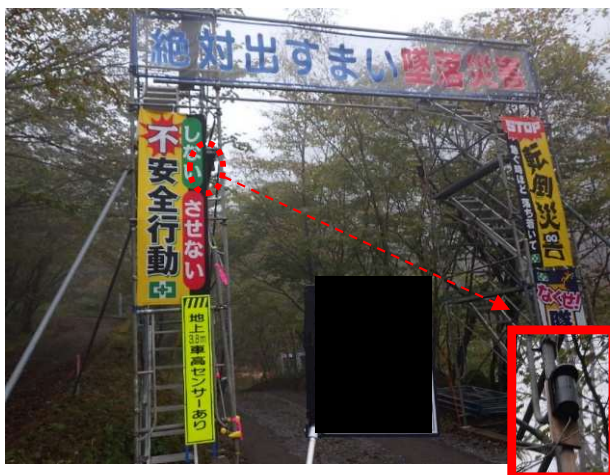
### 上空施設への接触防止

赤外線センサー設置  
(赤外線が感知すると警報音が鳴る仕組み)

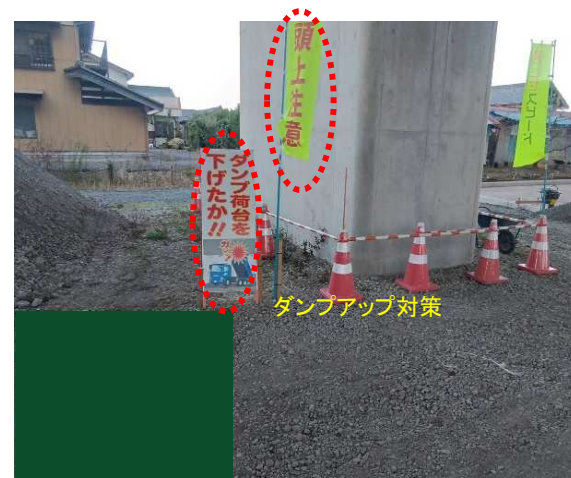
### 上空施設への接触防止

運転手に対する分かりやすい注意看板等の設置

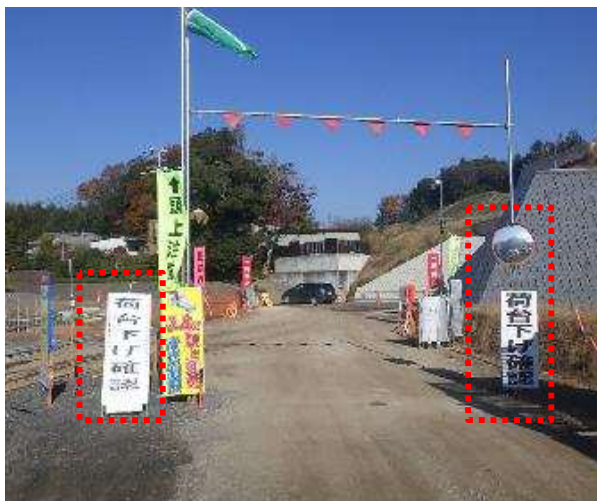
#### 上空施設への接触防止

ダンプアップの防止のため出入口にカーブミラーを設置。

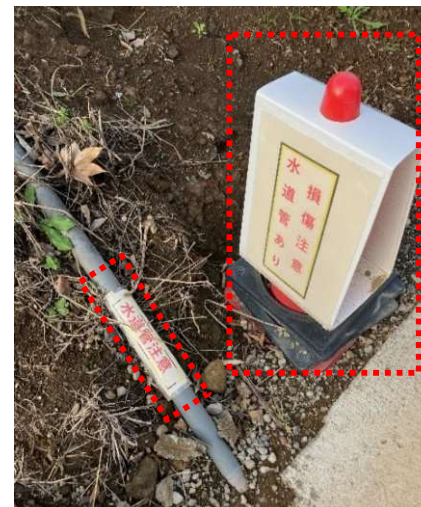
#### 地下埋設物の損傷防止

埋設位置の明示、注意喚起標識の設置

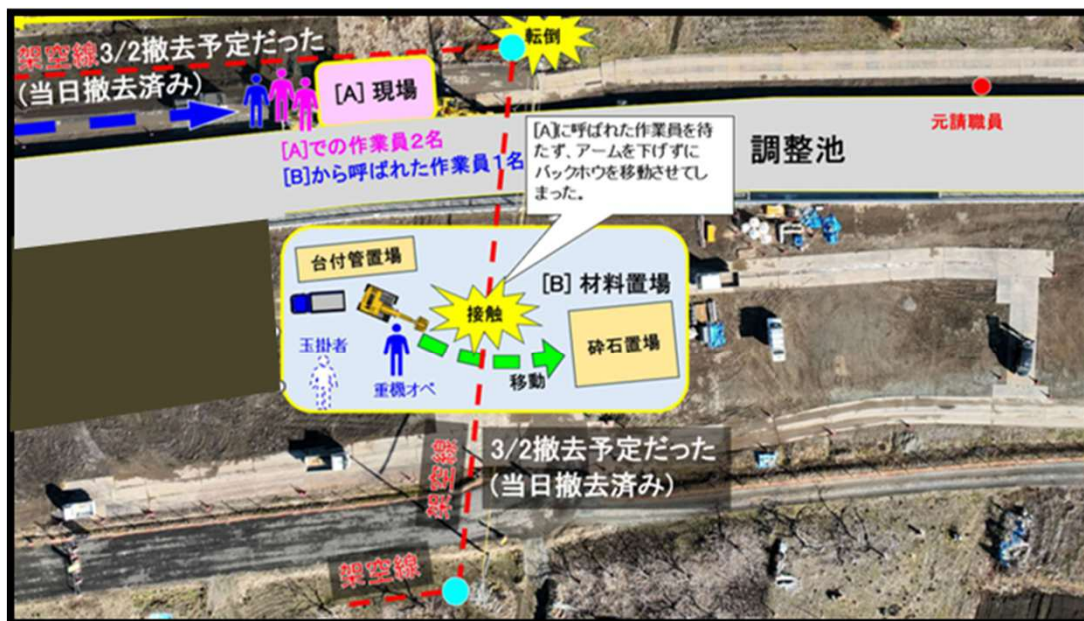
- ・ 排水構造物工の施工にあたり、現場内材料置場にて材料の積み込み作業中、クレーン機能付きバックホウのアームを上げたまま移動したことにより、アームが架空線（通信線、高さ5m）に接触し、電柱を転倒させた。
- ・ この事故により、停電（740戸（約25分）、1戸（約100分））の被害が発生。

事故発生時の現場状況  
(重機移動動線：緑点線 架空線：赤点線)

- 作業手順書上は、架空線付近での作業時は合図者を設けることとなっていたが、作業効率を考慮し、合図者が一時不在の中、重機移動を行った。
- 日々の朝礼・KYにおける安全指示、新規入場時の教育訓練、元請けの安全巡視確認含めて安全指導を実施していたが、日々の慣れた作業で注意力が散漫となってしまった。

- 改めて作業分担について、指差し・声掛け確認を行い、移動作業にて一人作業を行わない事を徹底する。
- 前日の打合せ時に決定した作業内容・場所におけるハザードポイント（危険箇所）を事前に元請が把握。その資料を元に、翌日朝礼やKY時、作業従事者全員に対して当日危険箇所の周知徹底を図る。
- 重機オペから見える位置としてアームやキャビン内にも注意喚起表示を張る。
- 「架空線あり」に関連した明示物を重機オペから見える位置に設置する。
- 架空線自体の高さ明記、及びバックホウアームを上げた際の最大高さを、重機が搬入された時点で全作業従事者に周知する。

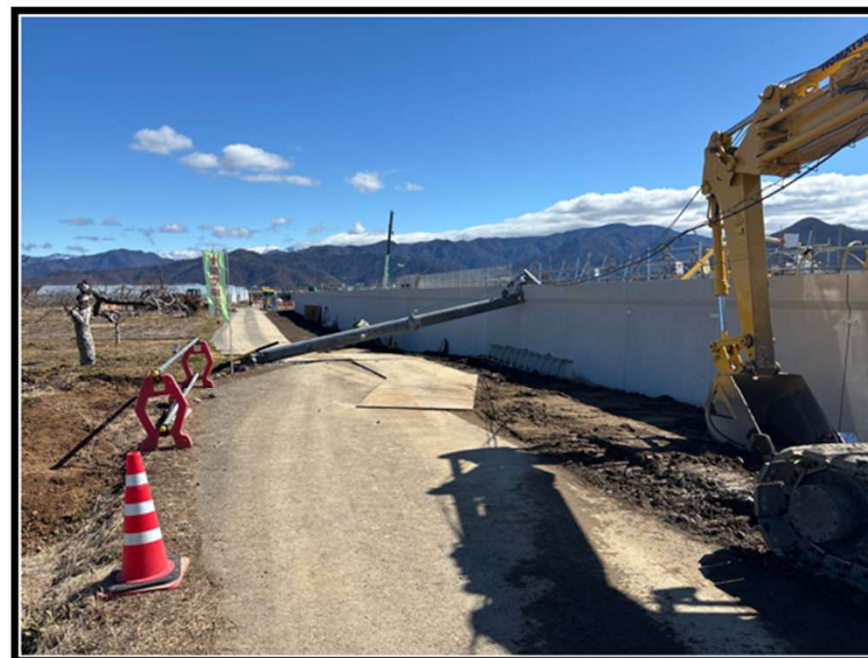
事故発生直後の電柱等損傷状況

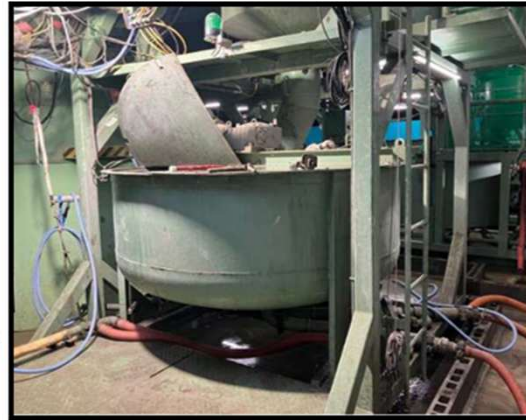
- ・ プラント清掃のためアジテータ内で作業をしていたところ、攪拌翼が作動し、右足を巻き込まれ負傷した。
- ・ 被害の程度：作業員1名負傷（右足の甲付近の複数骨折、腰椎付近の一部骨折）

①清掃していたアジテータ

- 2人以上の目で停止を確認できるように作業手順書の変更を行う。
- アジテータの運転状況を示すパトライト（図赤枠部）を作業員が視認しやすい形（図赤点線枠部）へ変更し運転状況の見落としを抑制する。

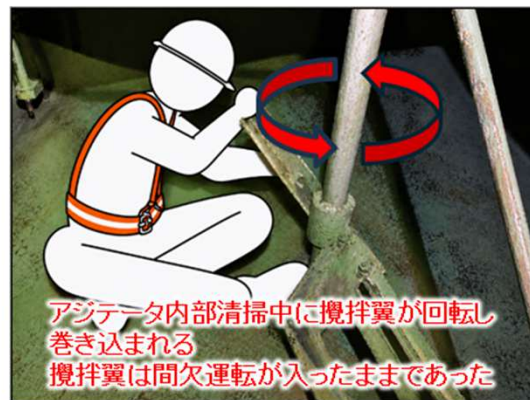
②内部で作業中、攪拌機が作動  
作業員は攪拌機にしがみつ

- アジテータの電源を落とさずに、清掃作業を行った。（電源を落としたと思い込み行動した。）
- 攪拌翼作動中の注意喚起が不十分であった。（「1分攪拌→10分停止…」を繰り返す間欠運転中だった）
- ヒューマンエラー（停止忘れ）に対する安全対策が不十分であった。

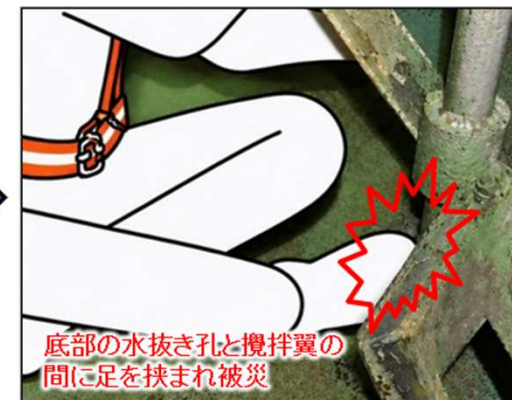
③右足が排水孔に挟まり、負傷

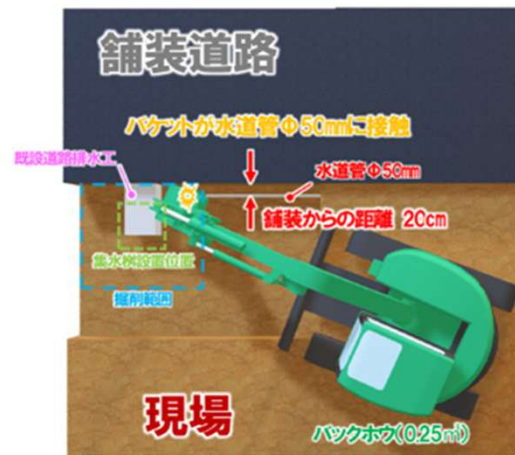
事故発生状況イメージ①

- ・ 堤脚水路工の集水桝を施工するため、バックホウ（0.25m<sup>3</sup>）で床掘作業中に、埋設されていた水道管（φ50mm）に接触し破損させた。  
水道本管φ50mm破損により、26戸が約4時間断水。

- 元請及び一次下請は事前に水道管埋設位置の確認を行わなかった。
- 元請職員は水道管の埋設位置は通常、舗装道路の下にあり、現場内へ水道管が埋設されていないと思い込み、埋設管の近接工事という認識を持っていなかった。
- 情報収集段階でのミス：水道管理者から入手した図面が縮尺が小さい図面（縮尺1/4000）のみで、水道管の埋設位置を舗装道路下にあると思い込んだ。
- 情報共有の欠落：元請職員は埋設管の近接工事という認識を持っていなかった為、作業員（下請）へ埋設管の情報共有を未実施。

- 「情報収集段階でのミス」に対する再発防止対策
  - ・設計図書、台帳、現地の標示杭などの資料や情報で複数照会する。
  - ・不明点は施設管理者に確認。
  - ・台帳等は未正確の場合もあることを前提に、現地住民へのヒアリングやマンホール等での調査を実施。
  - ・埋設物は必ず試掘、目視確認し、憶測や推測での思い込み作業を行わない。
  - ・作業手順や注意点、事事故事例を全員で共有し、その都度、ミーティングやKY活動で思い込みが発生しないよう注意喚起を図る。
- 「情報共有の欠落」に対する再発防止対策
  - ・埋設管の位置を現地にマーキング・掲示し、誰が見ても明確に埋設管の存在を認識できる状態にする。
  - ・事前調査や試掘で把握した埋設管の位置や種類、深さなどの情報を図面に具体的に明記し、作業前ミーティングやKY活動などで全員に周知徹底する。
- 管理体制の強化
  - ・元請より現場へ、現場経験のある職員を配置し、安全管理者として元請の監理技術者や現場代理人と同様に現場管理（準備段階から施工段階まで）を行い、管理体制強化する。
